## ÍNDICE

El edificio, al componerse de varias construcciones cada una de ellas de épocas y estilos diferentes, presenta distintos estados de conservación. En general la ermita no muestra un riesgo inminente de ruina y su estado tras la última intervención en el 2007 es aceptable. Las grietas no son preocupantes y estructuralmente el edificio funciona correctamente, ya que está construido sobre roca y lleva más de 600 años en pie sin dar muestras de tener ningún problema.

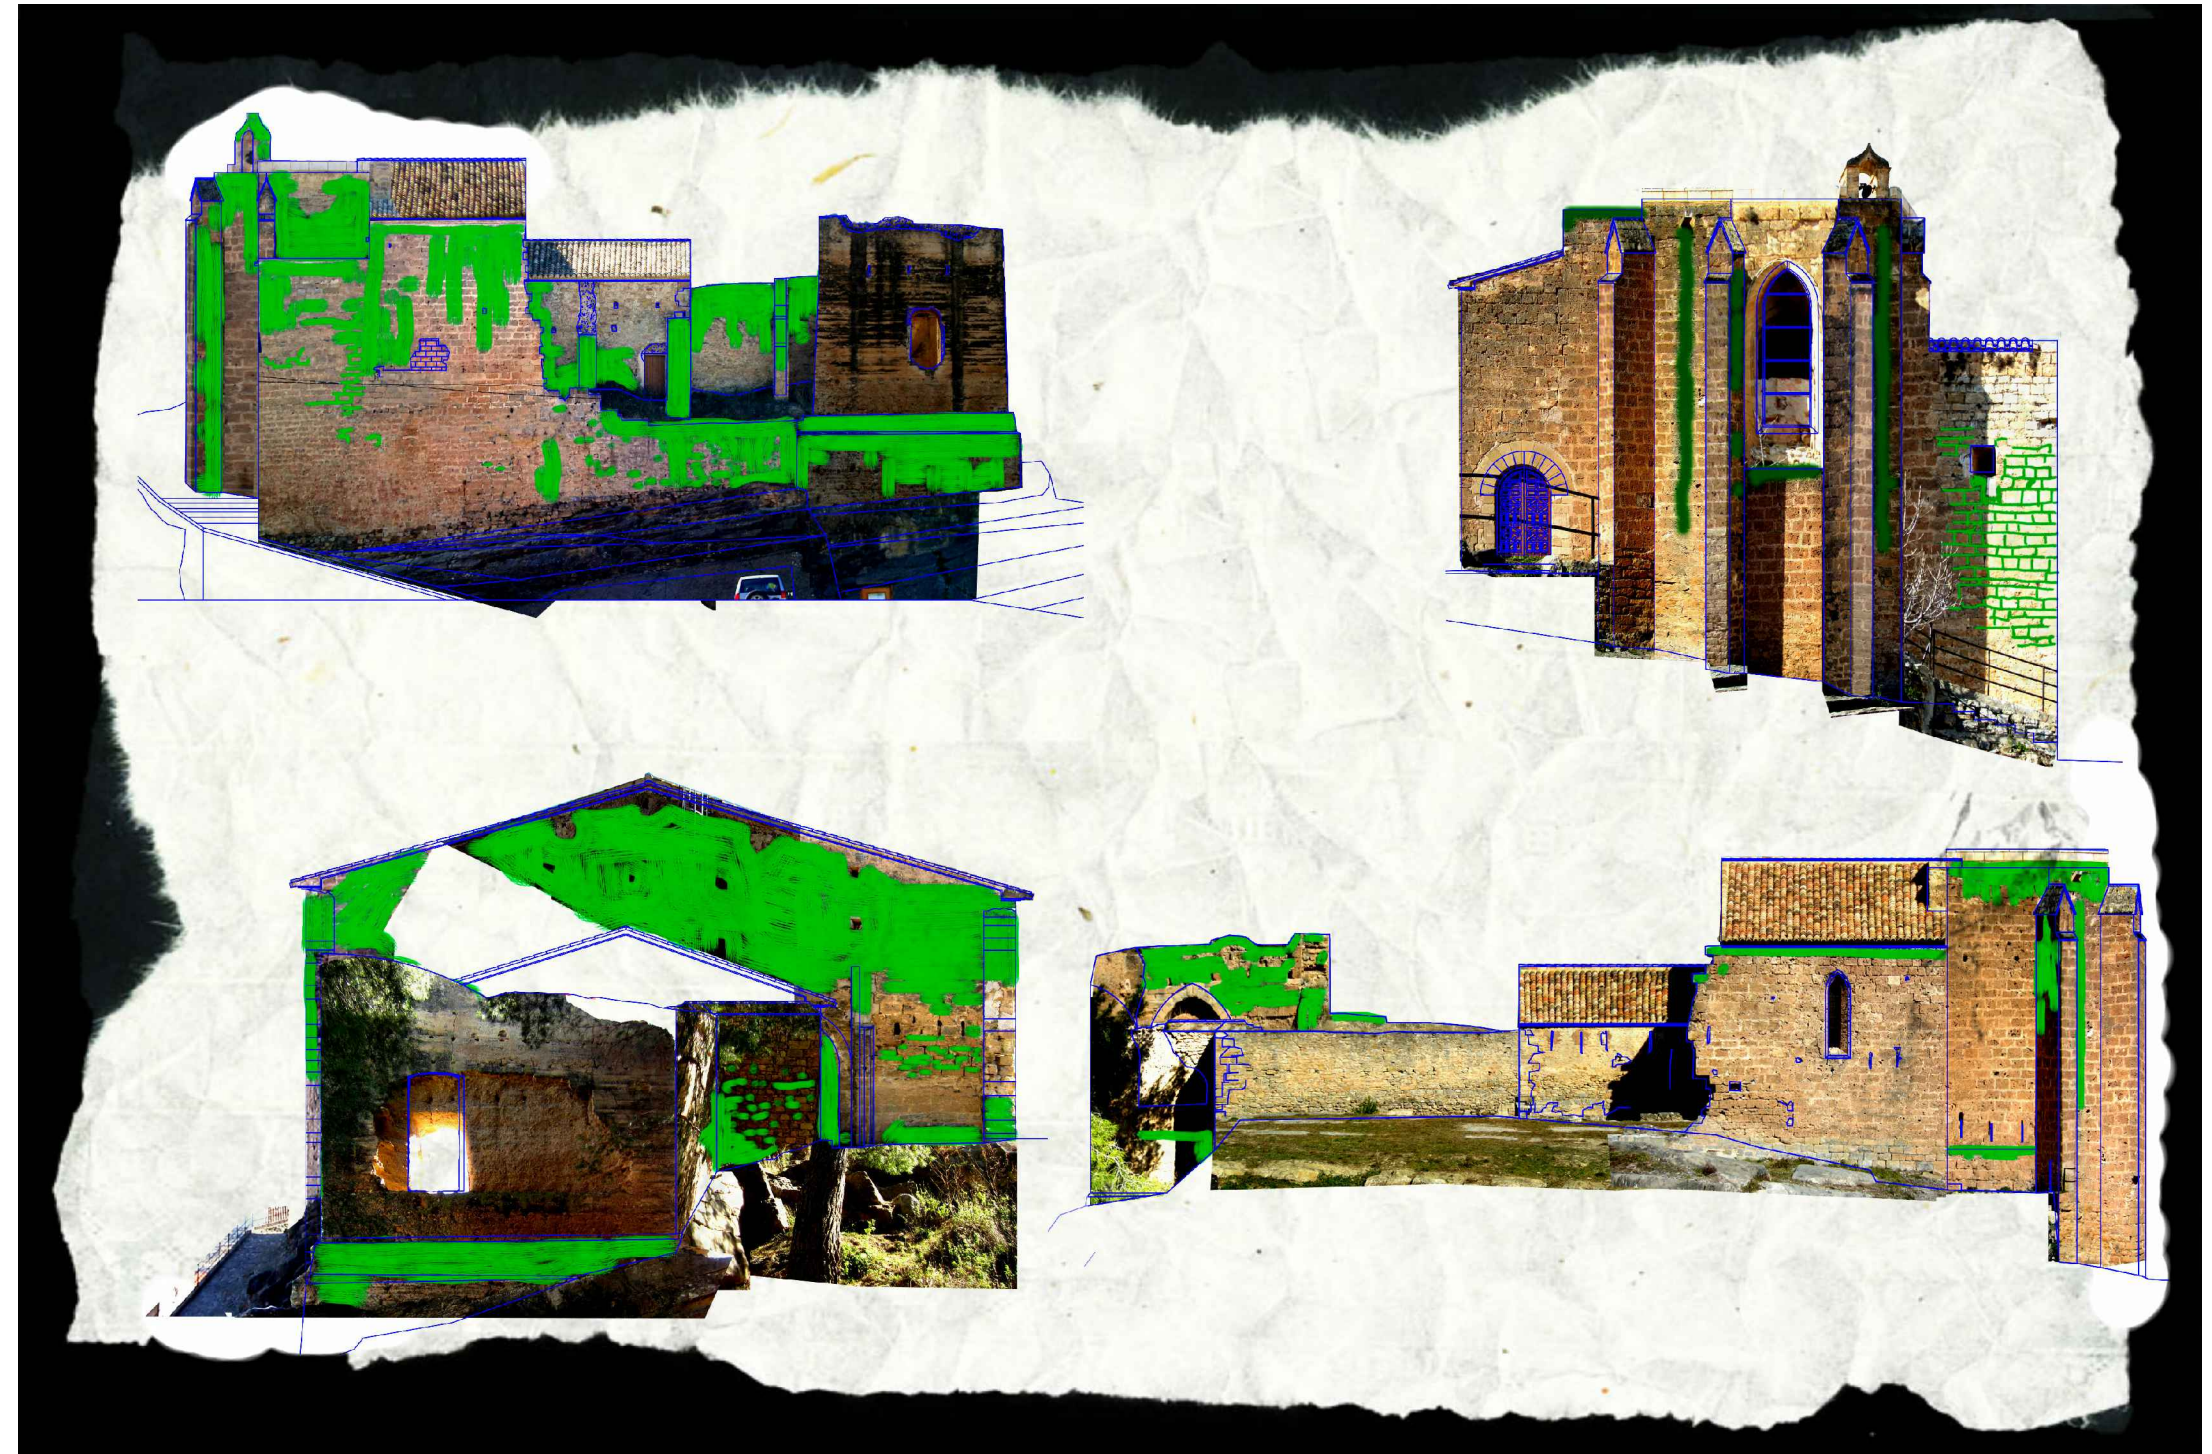
*Distribución de los ennegrecimientos en todo el conjunto arquitectónico.*

**Procedimiento:** Se aplicará sobre la superficie afectada la mezcla preparada, dejándola en reposo por un tiempo determinado. Se cepilla ligeramente y enjuaga la superficie hasta dejarla limpia. Al final del tratamiento se desinfectará la superficie con un fungicida para evitar la reaparición de bacterias.

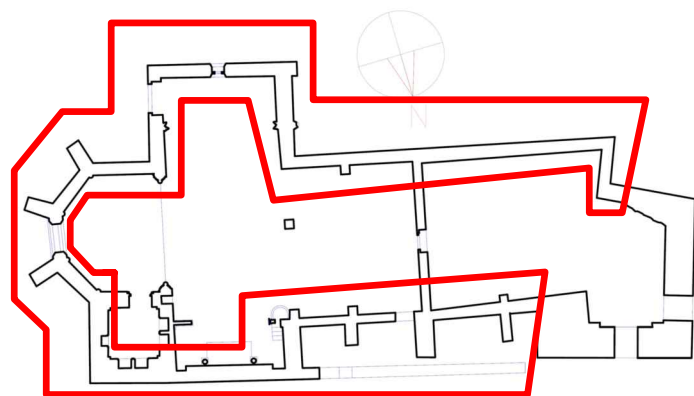
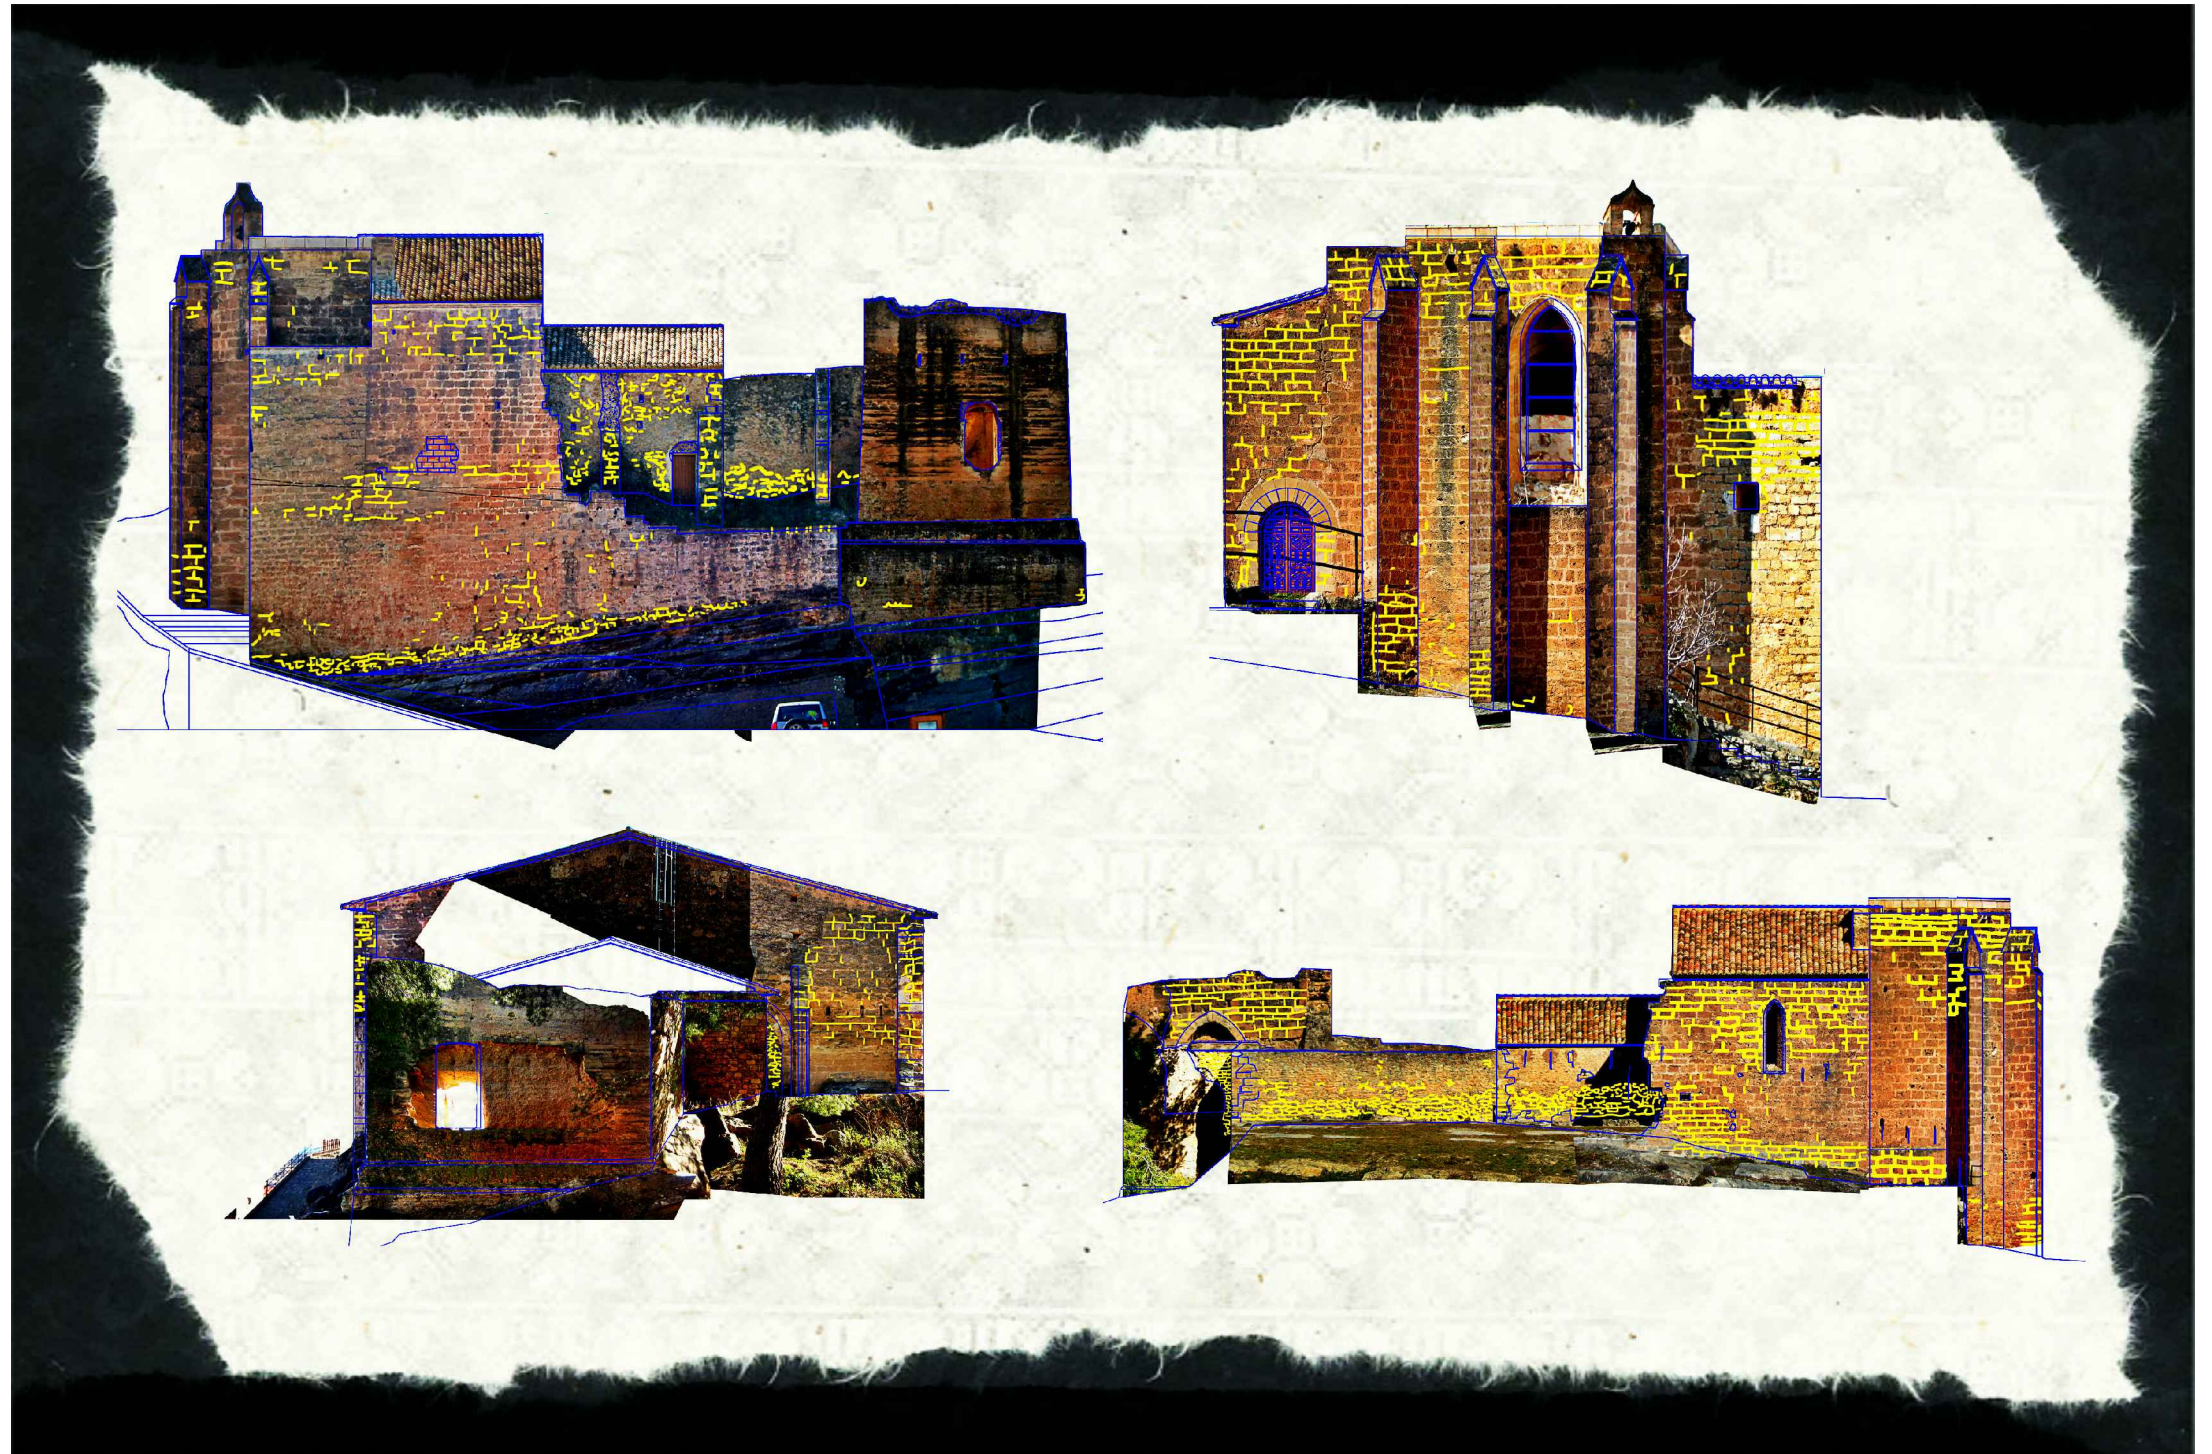
*Distribución de los vaciados de juntas en todo el conjunto arquitectónico.*

**Material y equipo:** Cal, agua, áridos seleccionados mediante un estudio previo para lograr un mortero lo más parecido posible a los originales.

**Procedimiento:** Se limpian las juntas a tratar mediante aire a presión y se rejuntan con el mortero adecuado.

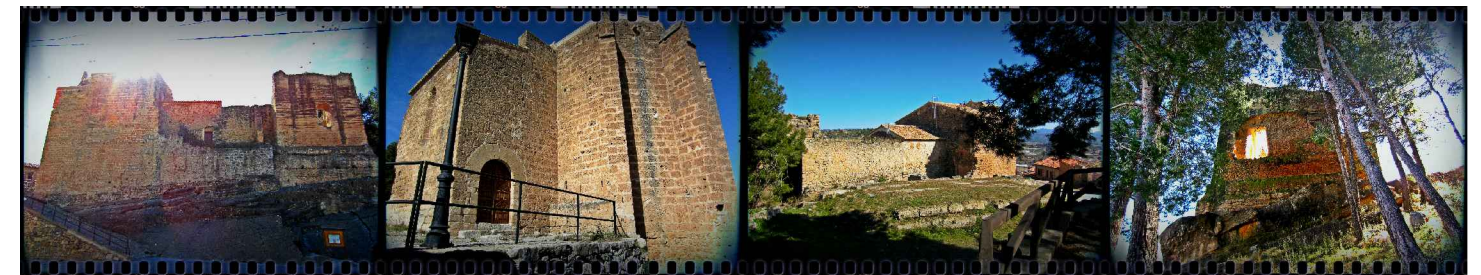
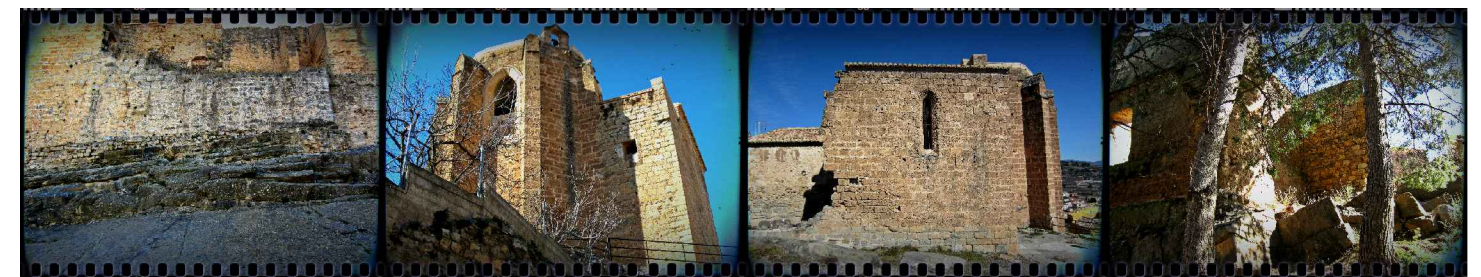
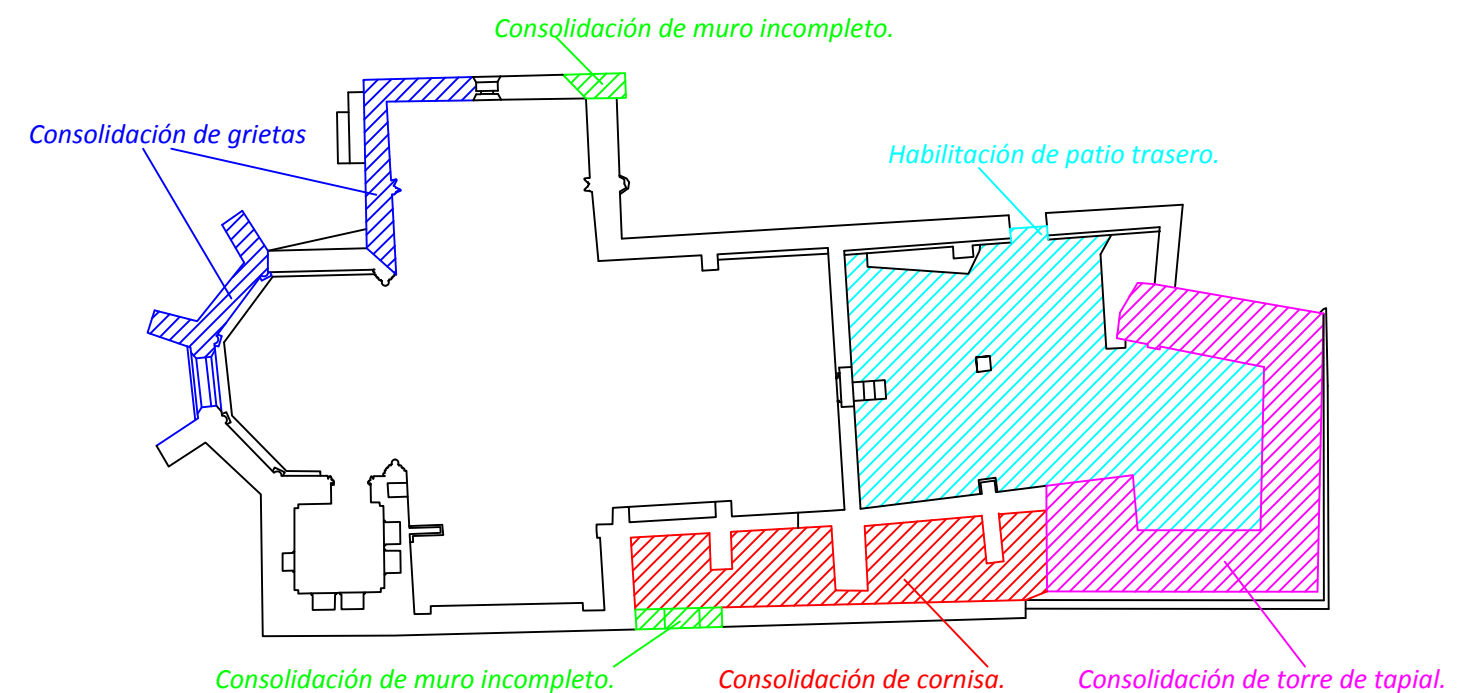
*Localización de trabajos a realizar durante la intervención de la ermita, sin contar con la eliminación de vegetación, limpieza de ennegrecimientos, reposición de sillares y de juntas, los cuales se realizan en todo el edificio.*

1- Se comenzará con la consolidación de grietas, desmontando los sillares afectados y creando los zunchos para coser el muro, se reponen los sillares y se rejuntan. En el caso de las grietas bajo ventana y en contrafuertes se extraen los sillares y se cosen con varillas de fibra de vidrio antes de reponerse y rejuntarse.

4- Se consolida la torre de tapial reponiendo los volúmenes faltantes y la costra desprendida asegurándose con varillas de fibra de vidrio. Se rejuntan las grietas con mortero de cal y se reconstruyen las cornisas de la torre con muros de tapial.

8- Se reponen todos los sillares y elementos faltantes del edificio.

9- Se procede a la reposición de morteros, cerrando las juntas abiertas entre sillares y mampuestos.
