## CAPÍTULO 3: DESCRIPCIÓN DEL EDIFICIO Y ANÁLISIS TERMOGRÁFICO

El edificio objeto de estudio se caracteriza por ser una edificación aislada construida en el año 1978 situada en el parque natural de l'Albufera. Esta edificación está acompañada de otras 21 torres que configuraron un megaproyecto urbanizador que al final no llegó a terminarse debido a las presiones de grupos ecologistas.

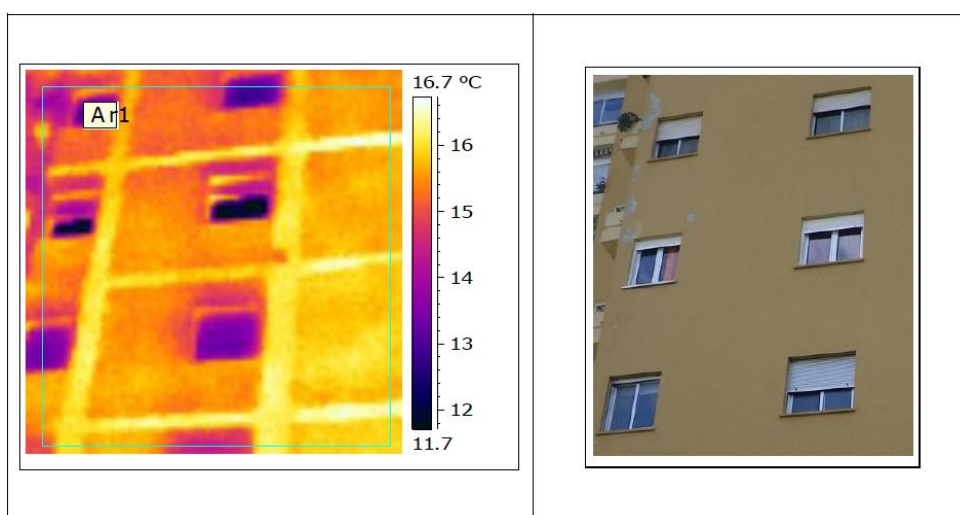
Fig. 35. Fotografía de la fachada con orientación oeste.

En el exterior del edificio se han realizado fotografías de cada fachada, cada una con una orientación distinta lo cual es bastante interesante.
