## I02e

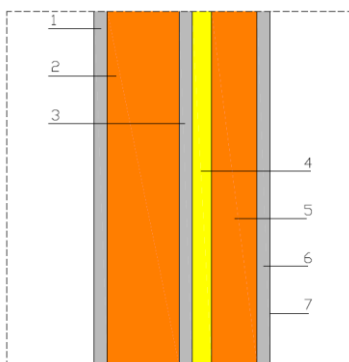
## Composición del cerramiento:

1. Enfoscado de mortero de cemento, e = 2 cm.

2. LH-11

3. Mortero hidrófugo, e = 2cm

4. Aislamiento lana de roca e = 3cm

5. LH-7

6. Enfoscado, e = 2cm

7. Enlucido de yeso, e=1,5cm.

☒ SI☐ NO

$$U = 0,612 < 1,07 \text{ W/m}^2 \text{ K}$$
