## I11s

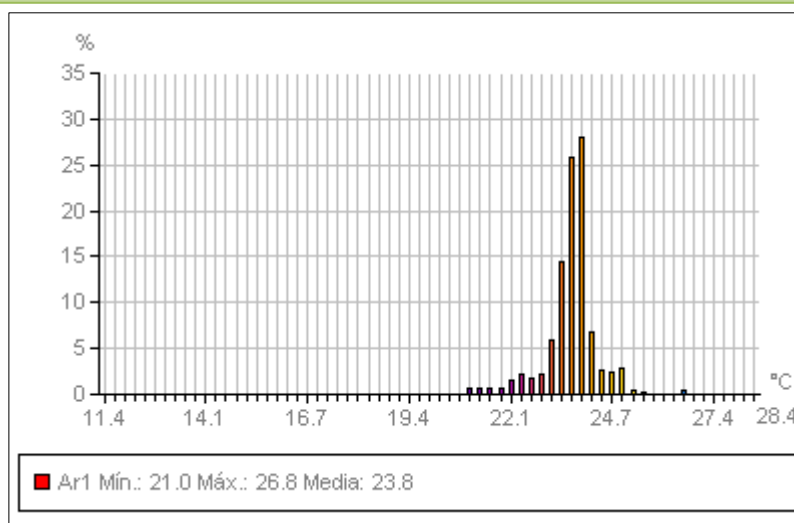
## Histograma:

Se observa en esta imagen un comportamiento aceptable de toda la carpintería en su conjunto ya que los cristales son del tipo climalit y los marcos son de PVC con rotura de puente térmico. Para reflejar esto, en la imagen se ha seleccionado un área "Ar1" que representa el conjunto de marco y cristal. Como se ve en histograma, predomina el porcentaje de colores cálidos que indica una temperatura cercana a la del habitáculo. En general tiene un buen comportamiento ya que no se producen pérdidas desde el interior ni ganancias desde el exterior.
