## I03n

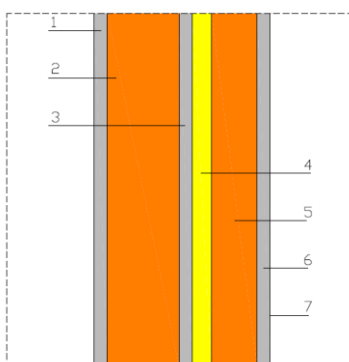
## Composición del cerramiento:

1. Enfoscado de mortero de cemento, e = 2 cm.

2. LH-11

3. Mortero hidrófugo, e = 2cm

4. Aislamiento lana de roca e = 3cm

5. LH-7

$$U = 0,612 < 1,07 \text{ W/m}^2 \text{ K}$$

6. Enfoscado, e = 2cm

7. Enlucido de yeso, e=1,5cm.

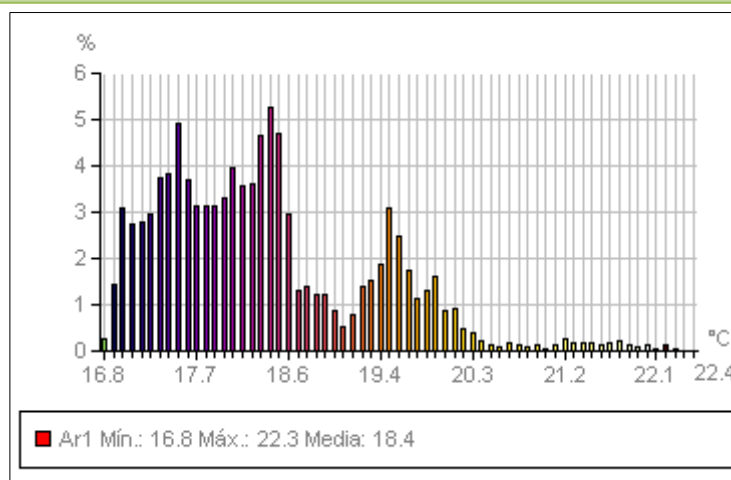
## Histograma:

Lo primero que observamos es el puente térmico que se produce en la carpintería de aluminio. El color que se ve en el vidrio morado es un reflejo en el mismo. Se refleja una parte del espacio con radiación pero en realidad el vidrio está más o menos a la misma temperatura que el aluminio. La correa de la persiana se ve de un color amarillo-blanco dado que se trata de un elemento de distinto material y, por tanto, irradia más. El resto del cerramiento que rodea a la ventana parece normal. Se puede ver también como entra el frío en la caja de persiana al no estar ésta bien instalada. Todo esto genera una ineficiencia a la hora de calefactar/enfriar el espacio. Como hemos dicho antes, es aconsejable la sustitución de la carpintería por una con rotura de puente térmico y el cristal por uno doble o del tipo climalit.
