I04n

## Situación:

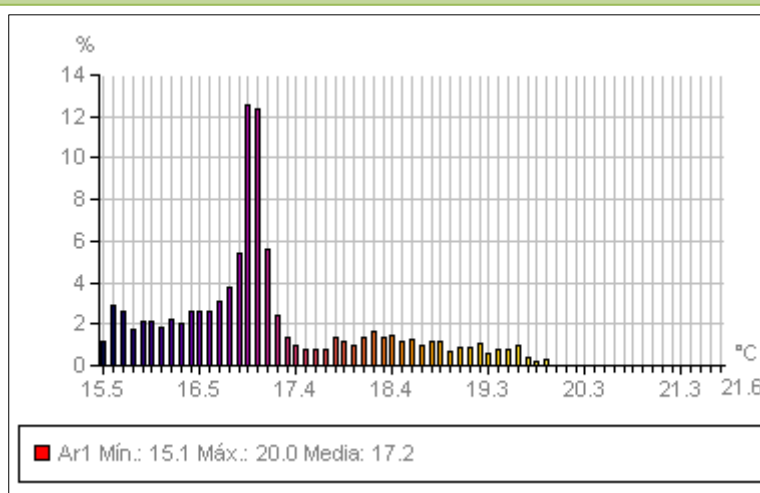
## Histograma:

En esta imagen se muestra el margen inferior de la ventana de la ficha "03IN" la cual presenta los mismos síntomas. La persiana está levantada y lo que se ve en el cristal es un reflejo de la habitación dado que la cámara detecta esa radiación. Observamos que el marco de la carpintería está muy mal aislado ya que vemos una zona inferior de color muy oscuro lo que nos indica la entrada de una gran cantidad de frío (15°C). El resto del paramento que rodea a la ventana parece normal. La solución propuesta consistiría en la sustitución de la carpintería por una con rotura de puente térmico y el vidrio por uno doble o del tipo climait.
