## E05e

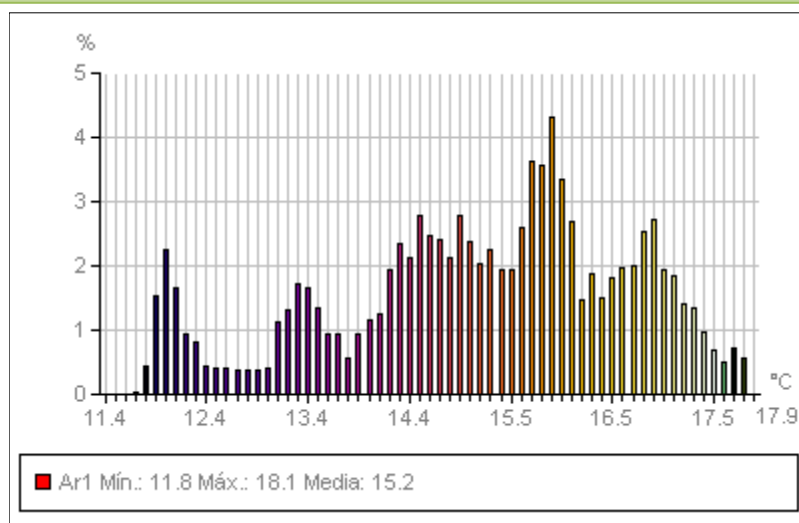
## Histograma:

En esta imagen llama la atención la parte de cristal la cual está de un color azul oscuro lo que nos indica el deficiente aislamiento de la carpintería. En esta zona se producirán situaciones desfavorables de confort tanto en verano como en invierno. En la parte inferior del voladizo se pueden observar las líneas de color amarillo-blancas las cuales pertenecen al entramado del mismo (hormigón). Esto se produce por las diferentes densidades de los materiales lo que conlleva a distintas inercias térmicas. Es conveniente sustituir toda la carpintería y el acristalamiento. También es conveniente aumentar el espesor del revestimiento en la parte inferior del voladizo o disponer una tipología de fachada distinta como se verá más adelante.
