I09e

La fotografía está realizada en el interior de una vivienda en un segundo piso orientado al Este. La carpintería es de aluminio sin rotura de puente térmico y los cristales del tipo climalit. La temperatura interior es de 26 °C y la exterior de 17°C con una humedad aproximada del 50%.

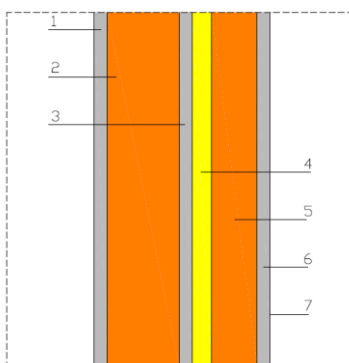
Composición del cerramiento:

Cumple CTE

1. Enfoscado de mortero de cemento, e = 2 cm.

2. LH-11

3. Mortero hidrófugo, e = 2cm

4. Aislamiento lana de roca e = 3cm

5. LH-7

$U = 0,612 < 1,07 \text{ W/m}^2 \text{ K}$

6. Enfoscado, e = 2cm

7. Enlucido de yeso, e=1,5cm.
