Retrato de hombre anónimo. Análisis y propuesta de  
intervención de un óleo sobre tabla de Fernando Cabrera  
Cantó

Trabajo Fin de Grado

Grado en Conservación y Restauración de Bienes Culturales

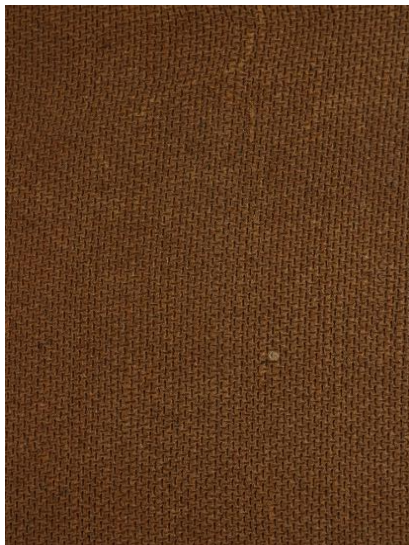
Fig. 11 Foto detalle del soporte rígido.

La obra presenta un soporte de tipo rígido en la parte anterior al cual se encuentra adherida mediante el uso de una cola comercial que no presenta alteración, dicho soporte se trata de un tablero de viruta de madera (Fig. 11) prensada con unas medidas de 34 × 25,5 cm y un espesor aproximado a 3 mm. No se sabe con certeza si es original de la obra o si fue adherido a posteriori al soporte textil para aportar rigidez. Se lleva a cabo una radiografía de la obra realizada en el Laboratorio de Inspección Radiológica del Instituto Universitario para la Restauración del Patrimonio (IRP), en la UPV (Fig. 12) con el objetivo de obtener información subyacente que no pueda ser percibida a simple vista,

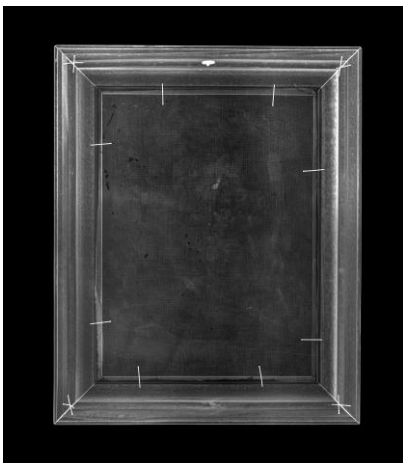
Fig. 12 Radiografía de la obra.

especialmente en aquellas zonas de difícil acceso o donde se sospechan alteraciones estructurales o intervenciones previas<sup>6</sup>. Esta técnica de diagnóstico por imagen permite analizar capas inferiores de la obra, detectar posibles repintes, daños ocultos en el soporte, clavos, injertos u otros elementos no visibles en la observación directa.

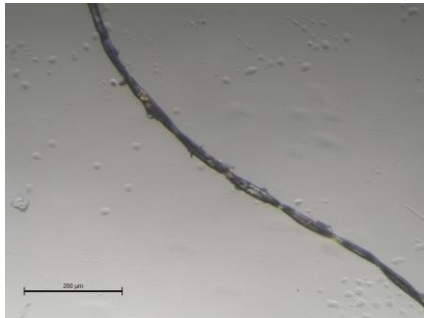
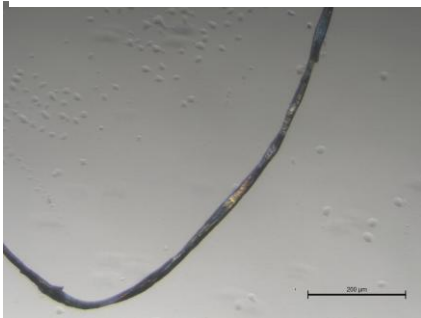
Fig. 13 Fibra del soporte textil observada con un microscopio Leica® DM750 a 200 μm.

Fig. 14 Fibra del soporte textil observada con un microscopio Leica® DM750 a 200 μm.

Tras realizar un análisis microscópico de una fibra perteneciente al soporte de la obra, empleando un microscopio digital Leica MC170 HD (véanse Fig. 13 y 14), fue posible llevar a cabo una caracterización preliminar del material textil. Durante este proceso se aplicó también una prueba mecánica de torsión, técnica frecuentemente utilizada para determinar la naturaleza de las fibras textiles, ya que permite observar su comportamiento frente a fuerzas de rotación y, por tanto, identificar características específicas de su estructura interna.

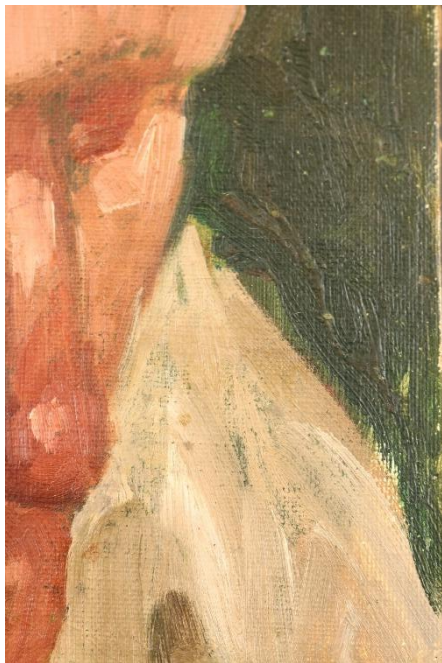
Fig. 16 Foto detalle de la pincelada presente en la obra.

La película pictórica ha sido ejecutada en técnica al óleo, y se caracteriza por una notable variabilidad en el grosor de la aplicación, lo cual responde directamente al procedimiento técnico empleado por el artista. Esta variación no se considera un defecto o deterioro, sino una consecuencia natural de una pincelada enérgica, gestual y visiblemente expresiva, propia de una obra de estudio en la que prima la exploración plástica y formal por encima del acabado detallado o La pincelada, de carácter libre y marcado, permite distinguir áreas con una carga pictórica más densa, generalmente en zonas de sombra o acento facial, y otras con una aplicación más ligera o esbozada. Este tratamiento contribuye a la expresividad general de la imagen y al dinamismo de la superficie, revelando la mano del artista y el proceso constructivo de la obra. En los bordes de la composición, especialmente en los márgenes laterales y superiores, se observa una ausencia parcial de pigmento, o bien rastros de pinceladas interrumpidas, lo cual deja al descubierto la capa de preparación subyacente (Fig.16). Esta falta de recubrimiento es coherente con el carácter experimental de la obra, y podría deberse tanto a una decisión deliberada del autor como a una ejecución no finalizada, común en estudios de taller.

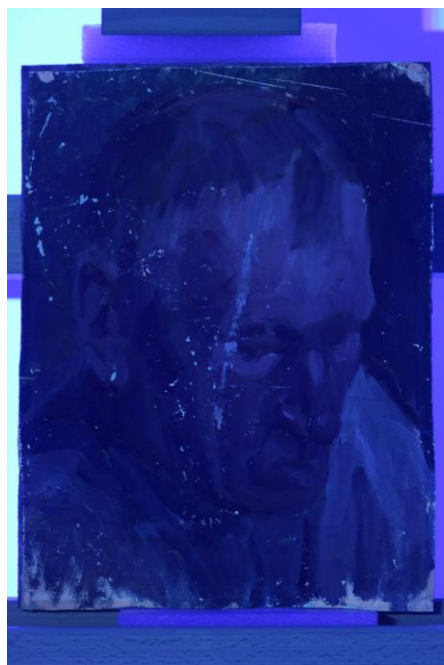
En el marco del estudio técnico de la obra, se realizaron análisis con fluorescencia ultravioleta (UV) con el objetivo de identificar elementos no visibles a simple vista, tales como presencia de barnices, repintes, reintegraciones cromáticas o alteraciones superficiales asociadas a intervenciones previas. Los resultados obtenidos mediante este tipo de examen no revelaron información adicional más allá de lo ya observable en condiciones normales de iluminación. La fotografía tomada bajo fluorescencia UV (Fig. 17) confirmó de forma concluyente la ausencia total de barniz sobre la superficie pictórica. No se detectaron fluorescencias características que indiquen la presencia de materiales resinosos o sintéticos aplicados como capa de protección final.

Fig. 17 Fotografía obra expuesta a fluorescencia ultravioleta.

Del mismo modo, no se observaron repintes, retoques ni arrepentimientos visibles, lo cual sugiere que la obra no ha sido intervenida con añadidos posteriores, al menos no con materiales que respondan a la excitación bajo radiación ultravioleta. Este hallazgo refuerza la hipótesis de que se trata de una obra de carácter espontáneo y directo, ejecutada sin modificaciones estructurales significativas durante o después del proceso creativo, estos resultados se consideran coherentes con la naturaleza de la pieza, entendida como un estudio pictórico en el que el artista trabajó con libertad gestual y sin intención de acabado final o presentación pública inmediata.

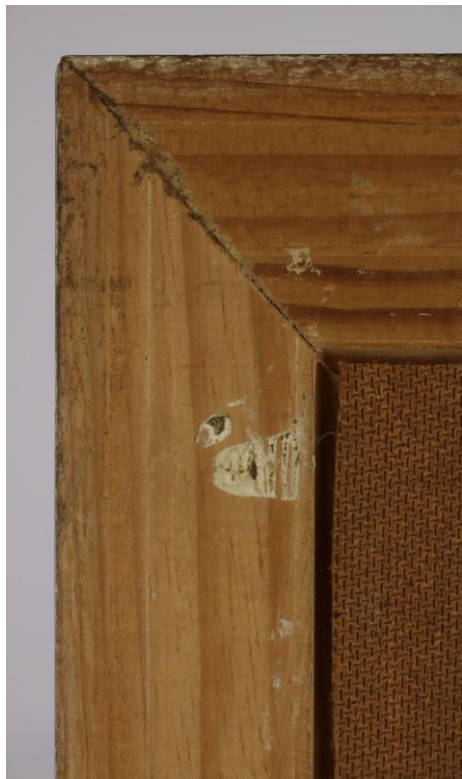
Fig. 18 Foto detalle del marco de la obra.

El marco que acompaña la obra parece ser contemporáneo a la misma y presenta unas dimensiones exteriores de  $35,3 \times 43,2$  cm, mientras que las medidas interiores son de  $24,2 \times 31,9$  cm. La moldura tiene un ancho de 3,8 cm, un espesor de 1,1 cm y un perfil con un diámetro aproximado de 5,5 cm. Este marco destaca por sus diferentes volúmenes y la variedad de formas que conforman su diseño, las cuales se describen detalladamente en el perfil mostrado en figura (Fig.18).

La obra está sujeta al marco mediante ocho clavos, distribuidos de manera equidistante para asegurar su fijación. No se cuenta con información sobre la técnica específica utilizada para el montaje, pero la fijación mediante clavos es visible y directa. En cuanto al material del marco, el tipo de madera no fue identificado con certeza debido a la ausencia de análisis específicos. No obstante, por la textura de la veta observada (Fig.19) y la densidad aparente del material, se plantea la posibilidad de que se trate de una madera perteneciente a la familia de las coníferas. No se realizaron estudios complementarios para determinar con mayor precisión la especie de madera o su origen.

En términos generales, el marco se encuentra en excelente estado de conservación, sin signos evidentes de ataques xilófagos ni de origen orgánico. Asimismo, no presenta daños mecánicos en su superficie. Lo único destacable es la acumulación de suciedad superficial en toda su extensión, así como la presencia de deyecciones de ave en uno de sus laterales.

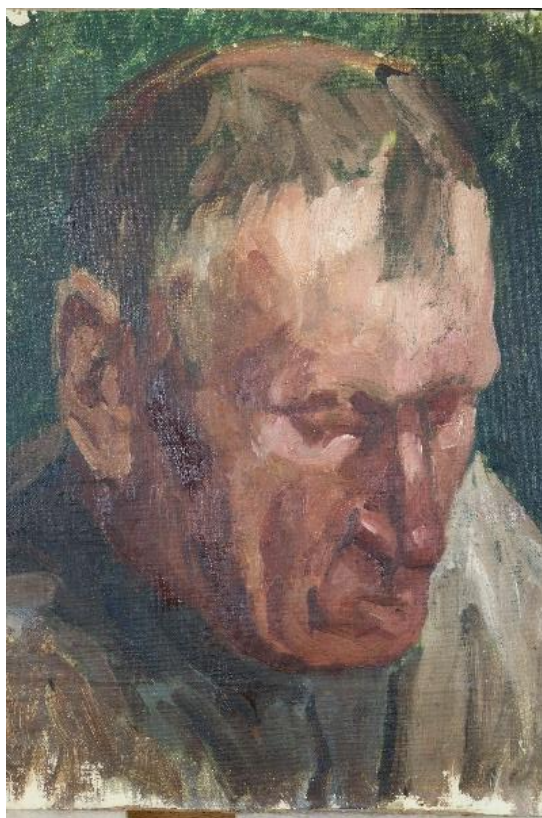
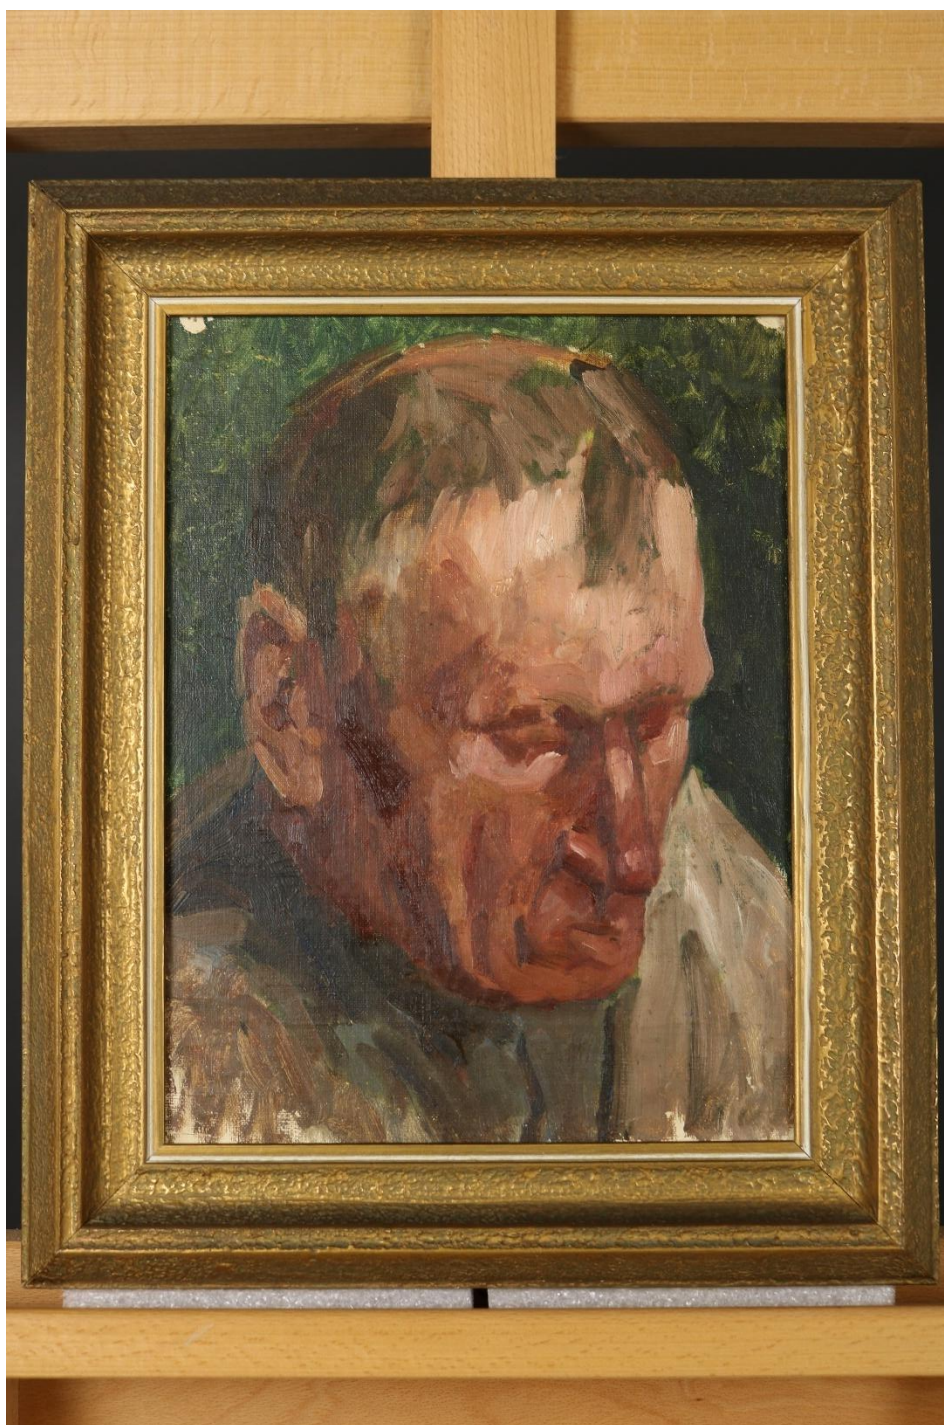
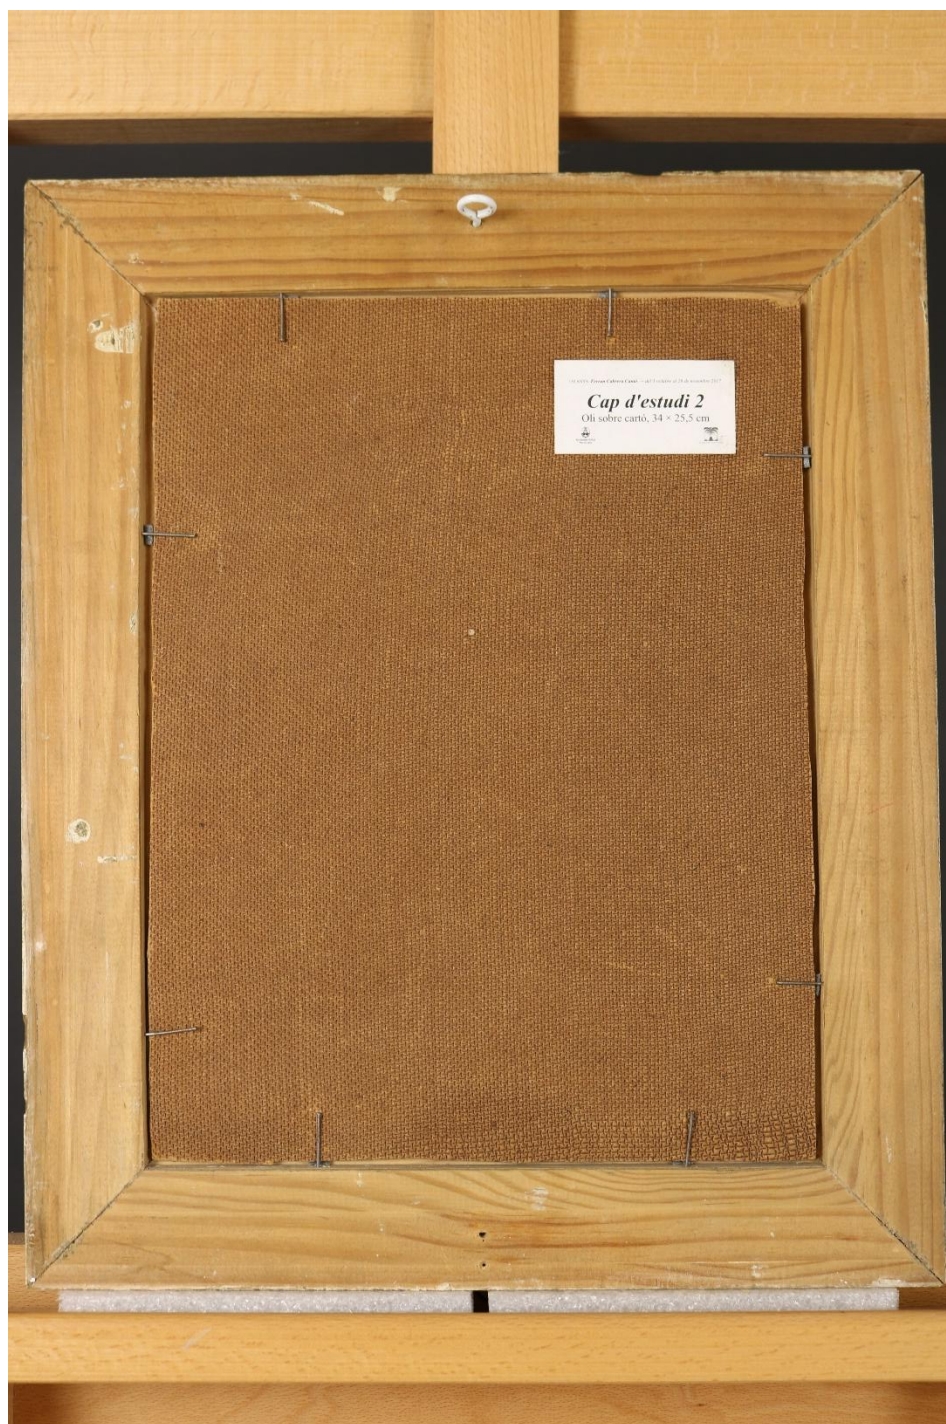
Fig. 32 Resultado del proceso de intervención.

Fig. 33 Vista general del anverso culminada la intervención de la obra.

Fig. 34 Vista general del reverso culminada la intervención de la obra.

Además, el acabado mate de este barniz permite reducir el brillo excesivo que aporta el damar, logrando un balance visual más neutro y armonioso, acorde con la intención estética de la obra. La aplicación se realiza en capas finas mediante pulverización, con intervalos de algunos minutos entre una y otra, permitiendo así un secado progresivo y controlado. Una vez completado el proceso, la obra debe dejarse secar en posición vertical para evitar la deposición

de partículas de polvo u otros residuos sobre la superficie aún fresca, asegurando de este modo un acabado limpio y estable (Fig. 32, 33 y 34).
