La restauración del Retablo Mayor barroco de la Iglesia de Graja de Campalbo, Cuenca

Fecha: **Julio de 2024**

Lugar: **Graja de Campalbo, Cuenca**

Promotor: **Ayuntamiento de Graja de Campalbo, Iglesia parroquial de San Sebastián**

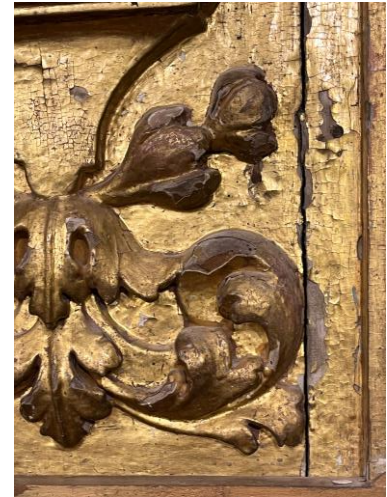
Figura 3. Detalle de San Julián

En las calles laterales, simulando una ménsula en voladizo, aparecen los relieves de San Antonio de Padua y San Julián (Figura 3), ambos coronados por un pabellón textil rematado en forma de doselete todo tratado técnicamente a través del dorado, estofado y policromado.
