**ALMA MATER STUDIORUM – UNIVERSITÀ DI BOLOGNA**

**TESI DI LAUREA**

**Ricostruzione della chiesa di San Francesco a Mirandola**

CANDIDATO  
Jaime López García

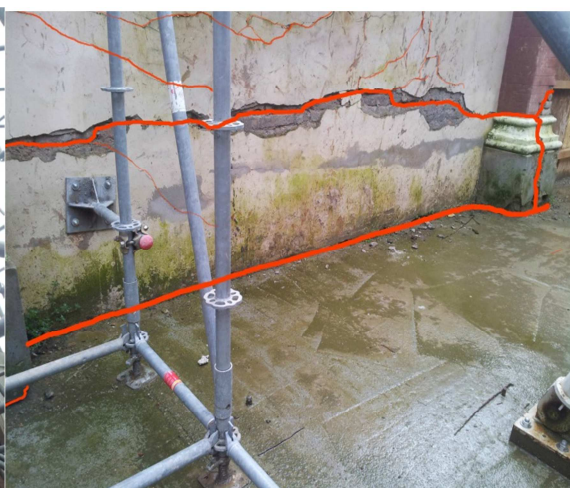
**Figure 36: Crollo parziale del muro meridionale e giro del muro rimanente.**

**Figure 36: Derrumbe parcial del muro meridional y vuelco del muro permanente.**

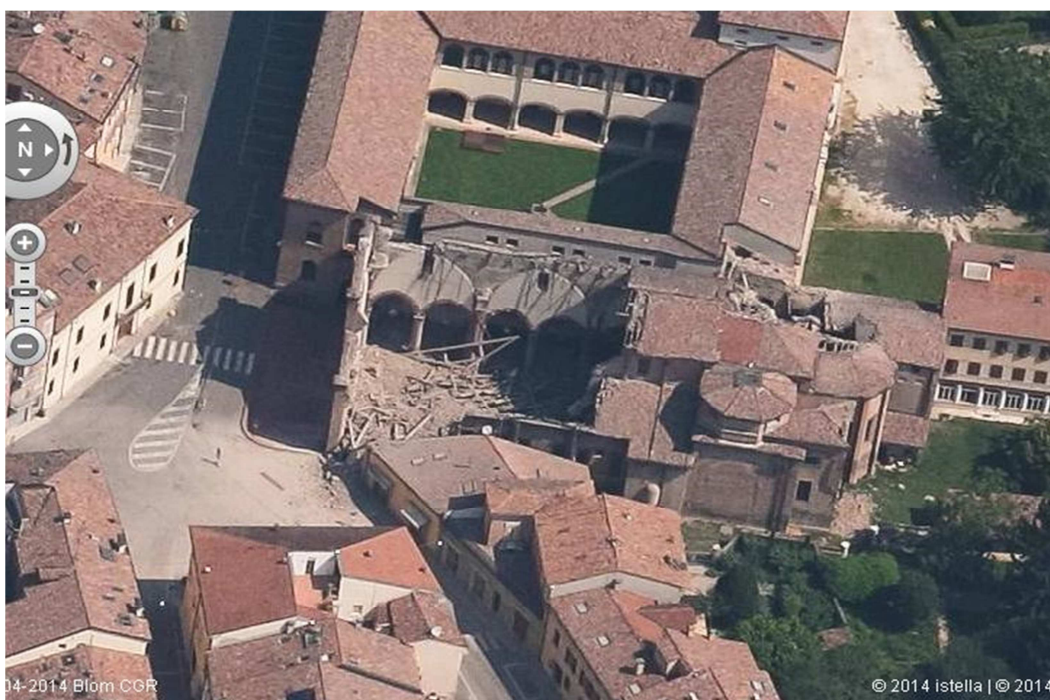
**Figure 44: foto aerea della chiesa di Mirandola dopo il sisma.**

**Figure 44: foto aérea de la iglesia de Mirandola después del sismo.**

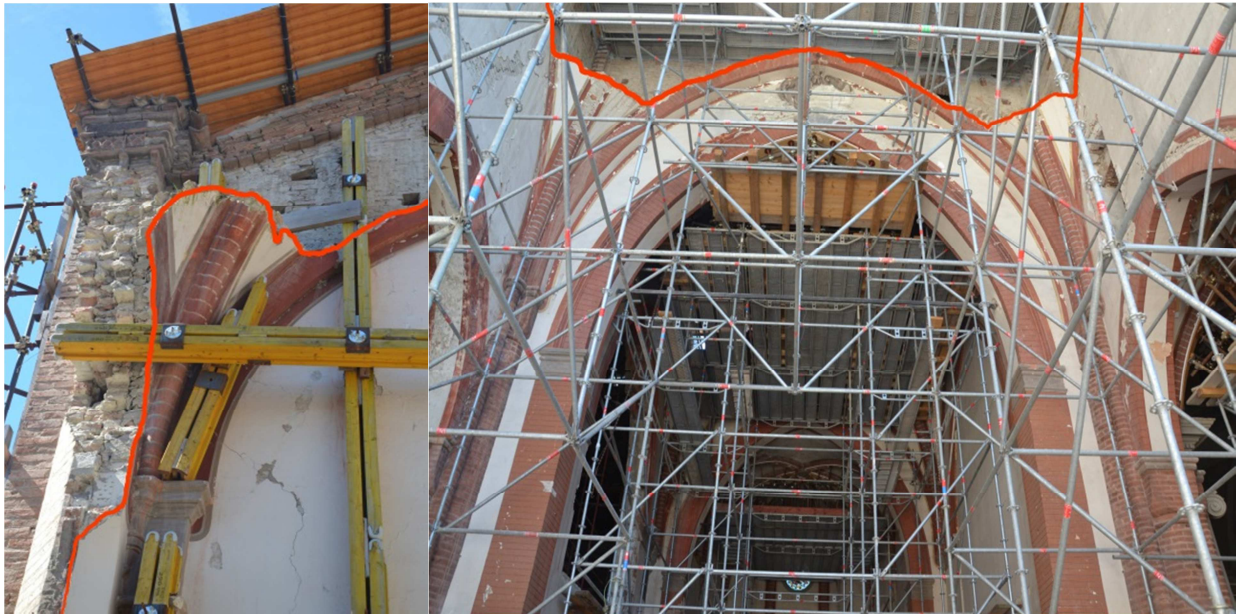
*Todo el cuerpo central ha colapsado cayendo hacia el muro sur, debilitado por la apertura de huecos, debido a la acción del sismo, derribando las bóvedas a la altura de los riñones.*

**Figure 45: Taglio delle volte per i reni.**

**Figure 45: Corte de las bóvedas por los riñones.**

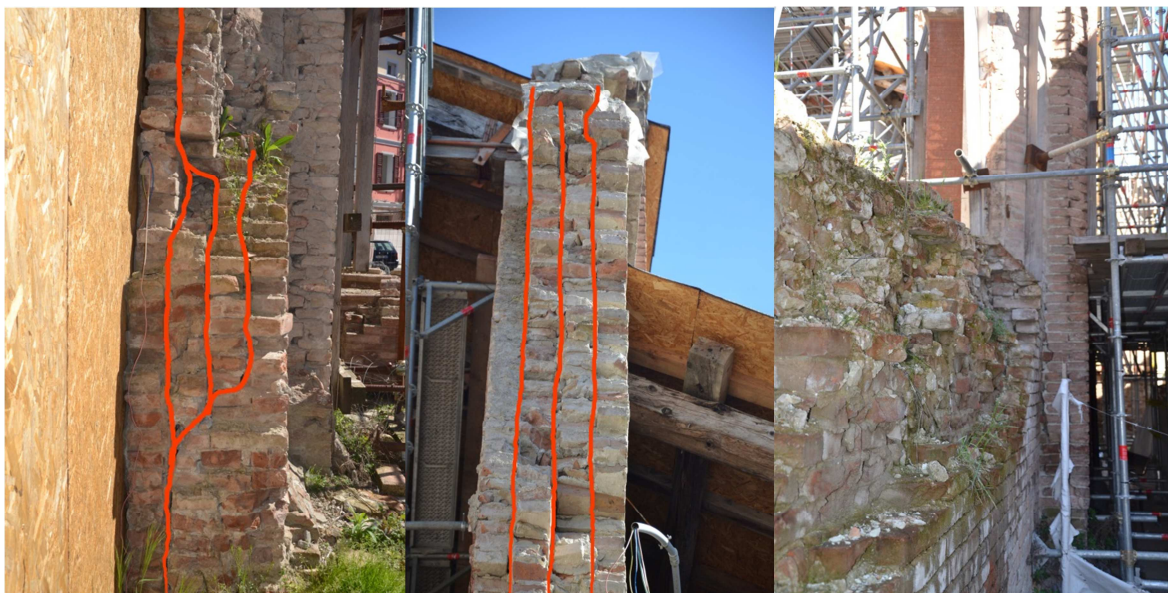
*El problema es la calidad del vínculo entre las hojas de ladrillo, o no existe o es mínima, por lo que el muro no trabaja de forma homogénea, creando tensiones puntuales en algunas zonas del muro y debilitando este. Además, el material de unión es pobre y de mala calidad, por lo que la acción de la humedad y el tiempo han hecho desaparecer parte del material causando disgregación en el muro.*

**Figura 49: Dettaglio del collegamento della muratura nella parete debolita per l'apertura di vuoti e disgregazione per la tessitura della muratura.**

**Figura 49: Detalle de la traba de la unión en la pared debilitada por la abertura de huecos y disgregación por la traba de la albañilería.**

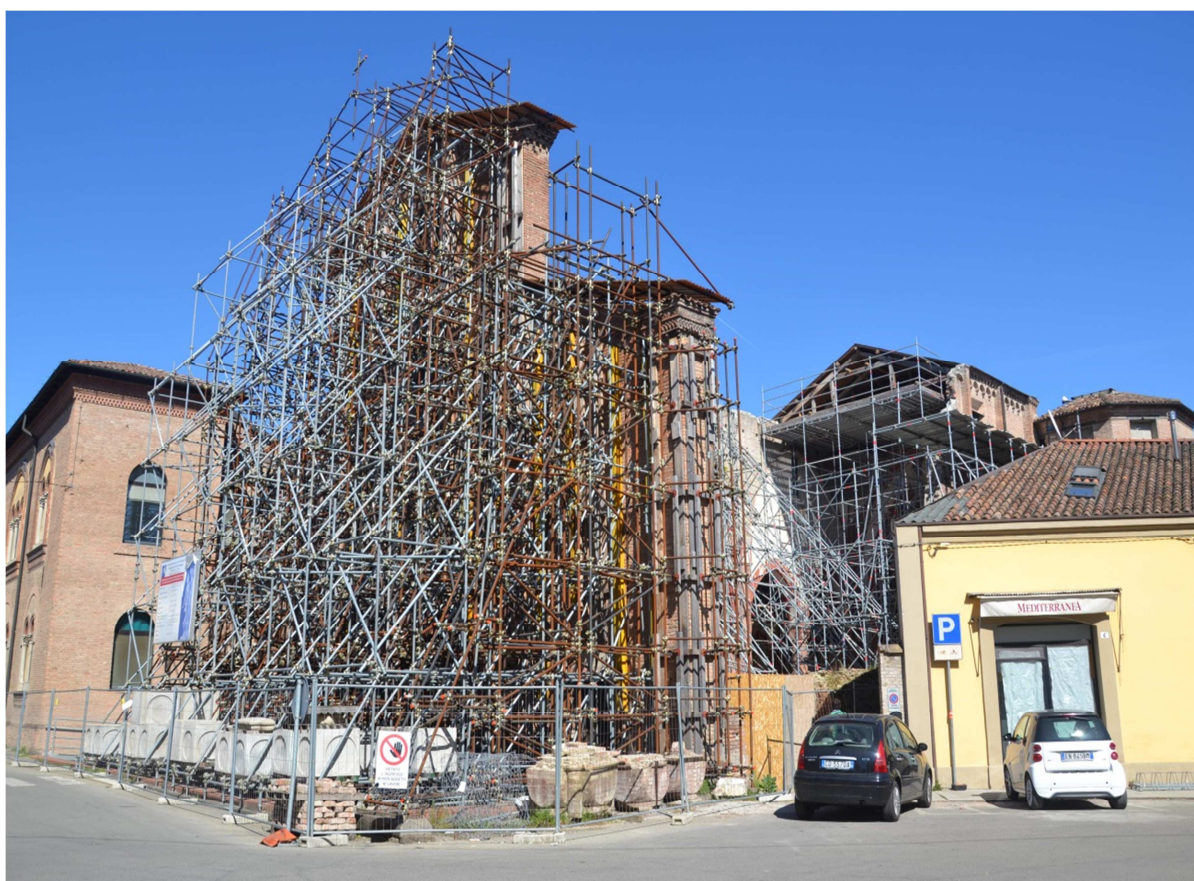
Un'altra delle ragioni per le quali l'edificio è crollato sono le molteplici variazioni nei muri, conseguenza dell'apertura di vuoti nel muro sud. Al contrario del muro nord, che è ancora in piedi perché è condiviso con un altro edificio. Quindi il muro sud fu indebolito con l'apertura di vuoti. Di conseguenza, la facciata principale è solo appoggiata nel muro nord, quello ha provocato la sua rotazione rispetto al piano terra, diventando molto pericoloso per i pedoni, poiché può crollare in qualsiasi momento.

**Figura 50:** Facciata spaccata per evitare il suo giro, s'incontra solo collegata con il muro nord.

**Figura 50:** Fachada apuntalada para evitar su vuelco, se encuentra sólo unida con el muro norte.

Per contrarotolare la facciata all'interno si curerà e pulirà il taglio orizzontale a una certa profondità dal lato interno il muro e inserendo in esso dei piani inclinati in cemento ad alta compressione, in cui vengono introdotti a forza dei cunei di legno duro; poi, e prima di smontare la struttura di sicurezza, si metteranno alla sommità della facciata tiranti di ferro a tenditore ancorati a punti solidi. Per rotolare tutta la facciata insieme ed evitare che questa si fessuri, bisogna che una orditura metallica di travi la chiuda all'esterno e all'interno in modo da formare un tutto solido. Si metteranno in azione i tenditori per fare la rimessa a piombo della facciata, poi si farà la saldatura del taglio con gettate di calcestruzzo ben pressate.

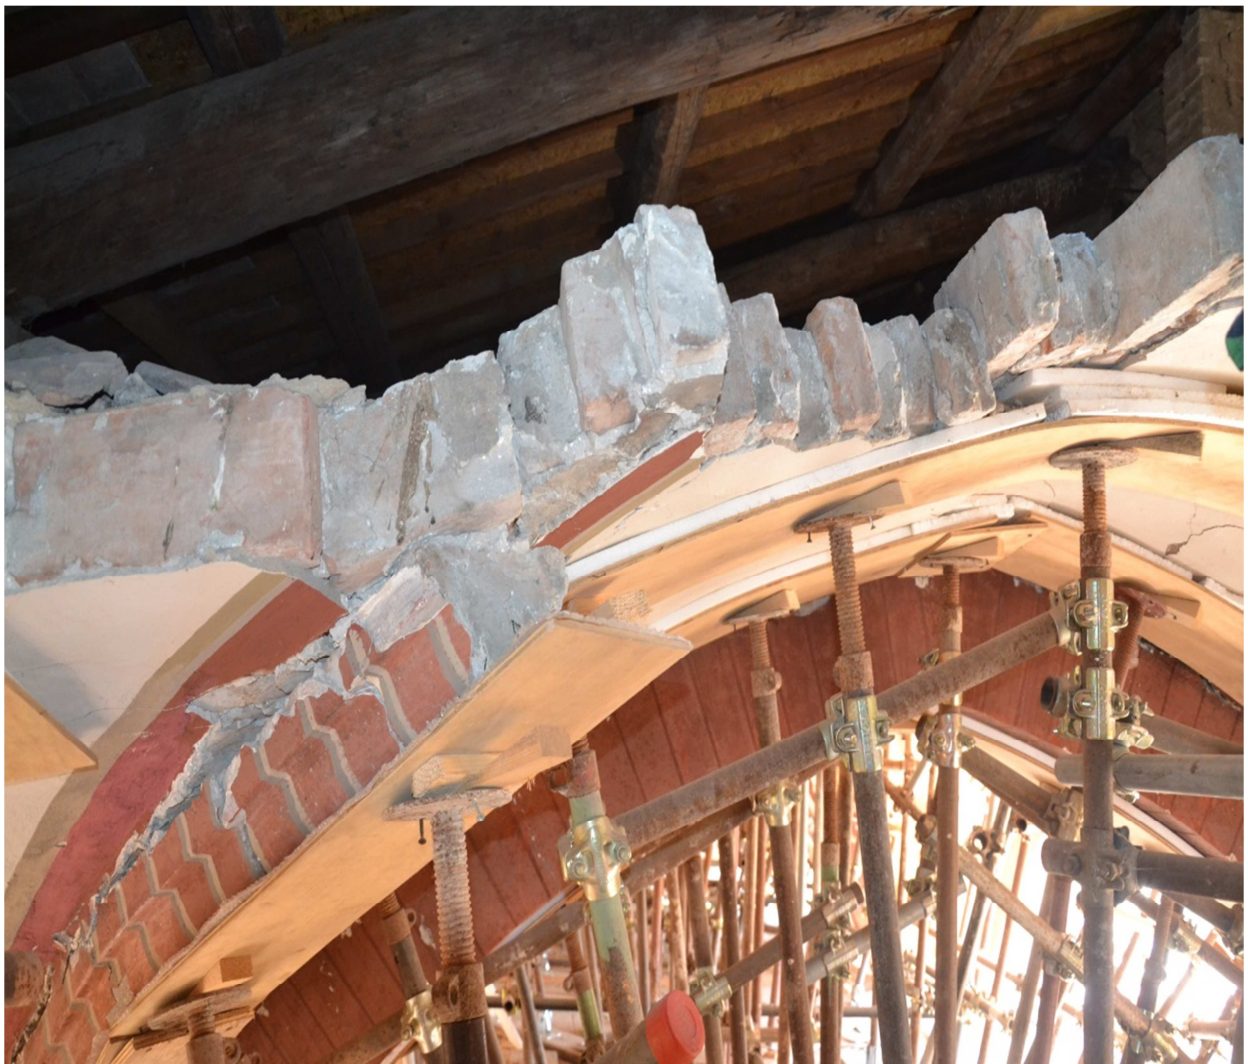
Il tetto delle navate è in volte a crociera fatte in mattoni; è una copertura instabile perché, similmente a quanto detto prima riguardo ai materiali d'unione ed al collegamento con i muri, qualunque movimento sui punti d'appoggio produce il crollo degli archi. Questo si amplifica con distanze maggiori tra muri o pilastri. La stessa cosa succede con le cupole e le volte a botte, con la differenza che queste ultime hanno appoggi più resistenti.

**Figura 51: Volta dannata per la mancanza di un buon collegamento.**

***Figura 51: Bóveda dañada por la falta de una buena unión.***

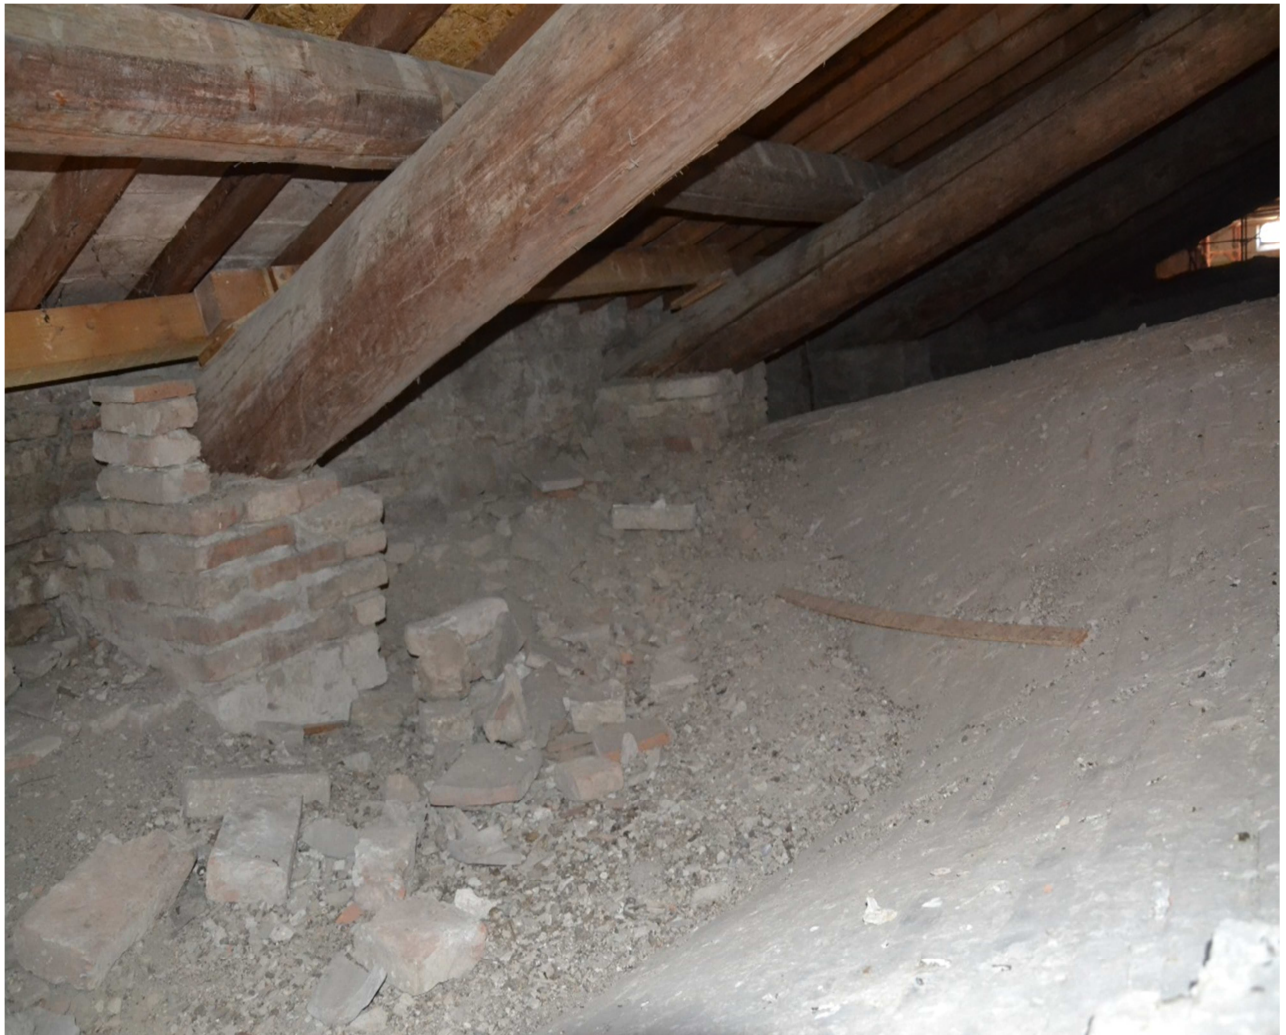
Le coperture composte da capriate di legno incassate nei muri sono altri elementi instabili degli edifici storici. Oltre alla non protezione dal fuoco, incassare le teste delle travi nei muri può far marcire il legno, producendo più tensioni sugli appoggi e non resiste ai movimenti orizzontali causati dai sismi, sono fragili a questi genere di sforzi dovuto alla sua forma di lavoro per trasmissione di cariche a compressione.

**Figura 52: Travi di legno incassate nel muro, copertura della navata sinistra.**

***Figura 52: Vigas de madera empotradas en el muro, cubierta de la nave izquierda.***

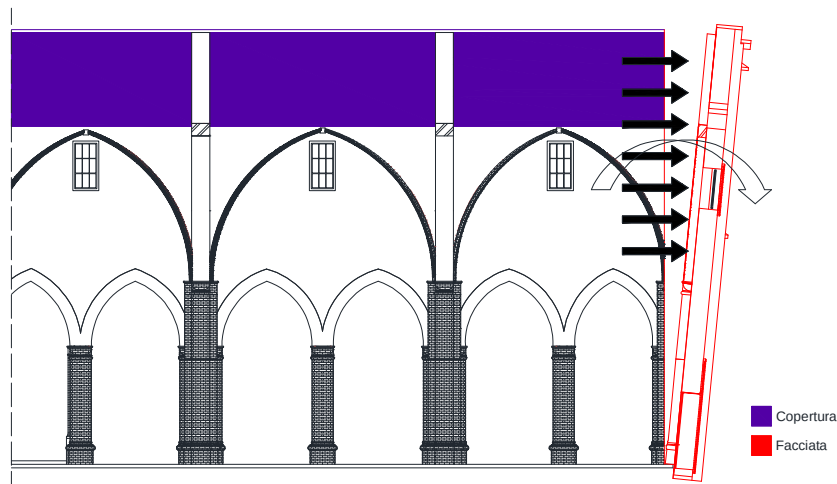
modo, quando un muro è libero da un estremo perde la stabilità in questa ala e ruota fino a crollare, a meno che il collegamento nell'estremo in buon stato lo mantenga; ciò si produce nella facciata principale, dove il muro nord ha compensato la rotazione fino alla sua stabilità provvisoria.

**Figura 55:** Schematizzazione delle azioni indotte alla parete trasversale della rotazione della facciata.

**Figura 55:** Esquema de las acciones inducidas a la pared trasversal del vuelco de la fachada.

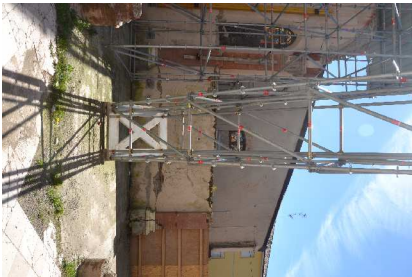
## 1.- Muri crollati

I muri delle navate centrale e destra sono crollati per l'azione del sisma e la spinta della copertura.

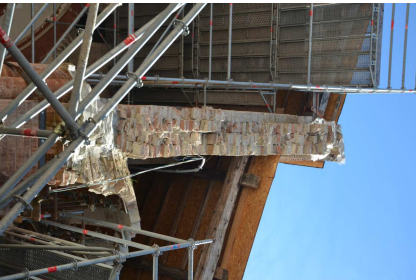
I muri delle navate centrale e destra si sono fessurati in tutta la superficie per l'azione del sisma e la spinta della copertura. Inoltre, qualche muro è ribaltato verso l'esterno.

Los muros de las naves central y derecha han sido fisurados en toda la superficie por la acción del sismo y el empuje de la cubierta. Además, alguno ha volcado hacia el exterior.

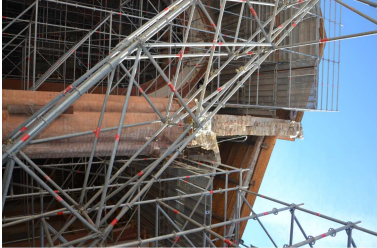
## 5.- Cubierta

La cubierta de la iglesia sobre las naves central y derecha se han derrumbado debido a los sismos y al vuelco de los muros.

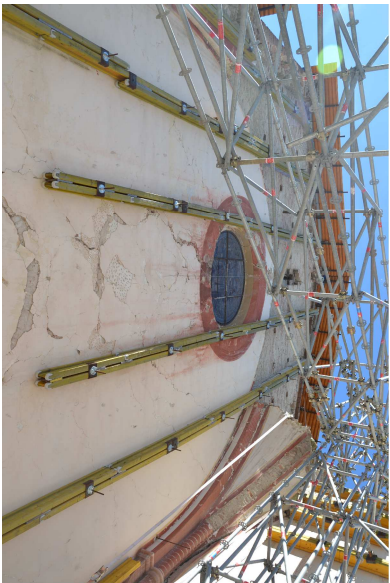
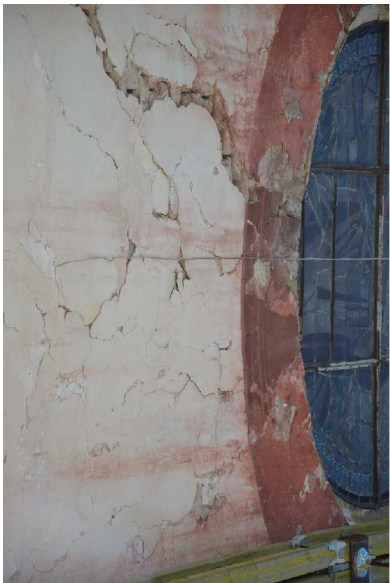
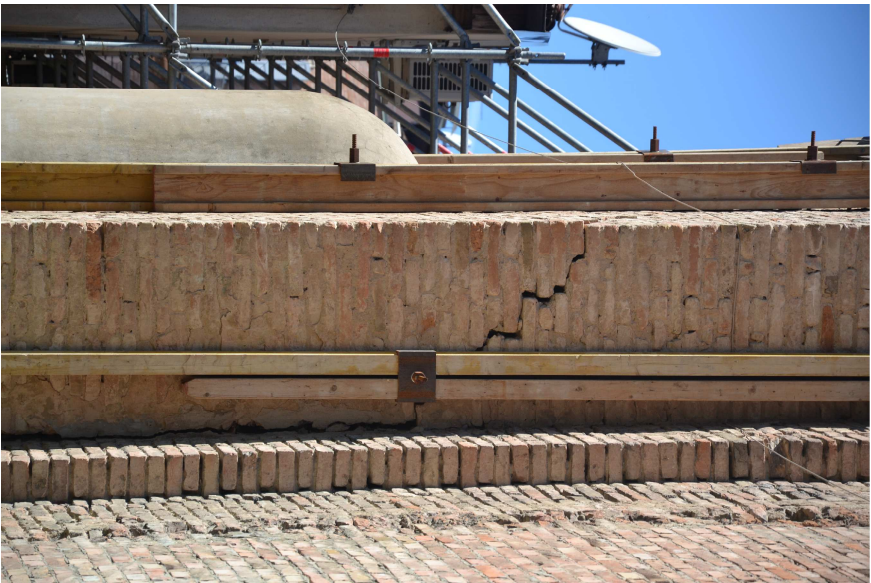
Le scosse dei sismi che hanno colpito la chiesa di San Francesco hanno causato il fessuramento dei muri, il distacco della facciata e il crollo delle volte. Inoltre, le capitate hanno spinto i muri fessurandoli all'altezza delle finestre.

El derrumbe del campanario ha causado daños en los muros del presbiterio y en la sacristía.

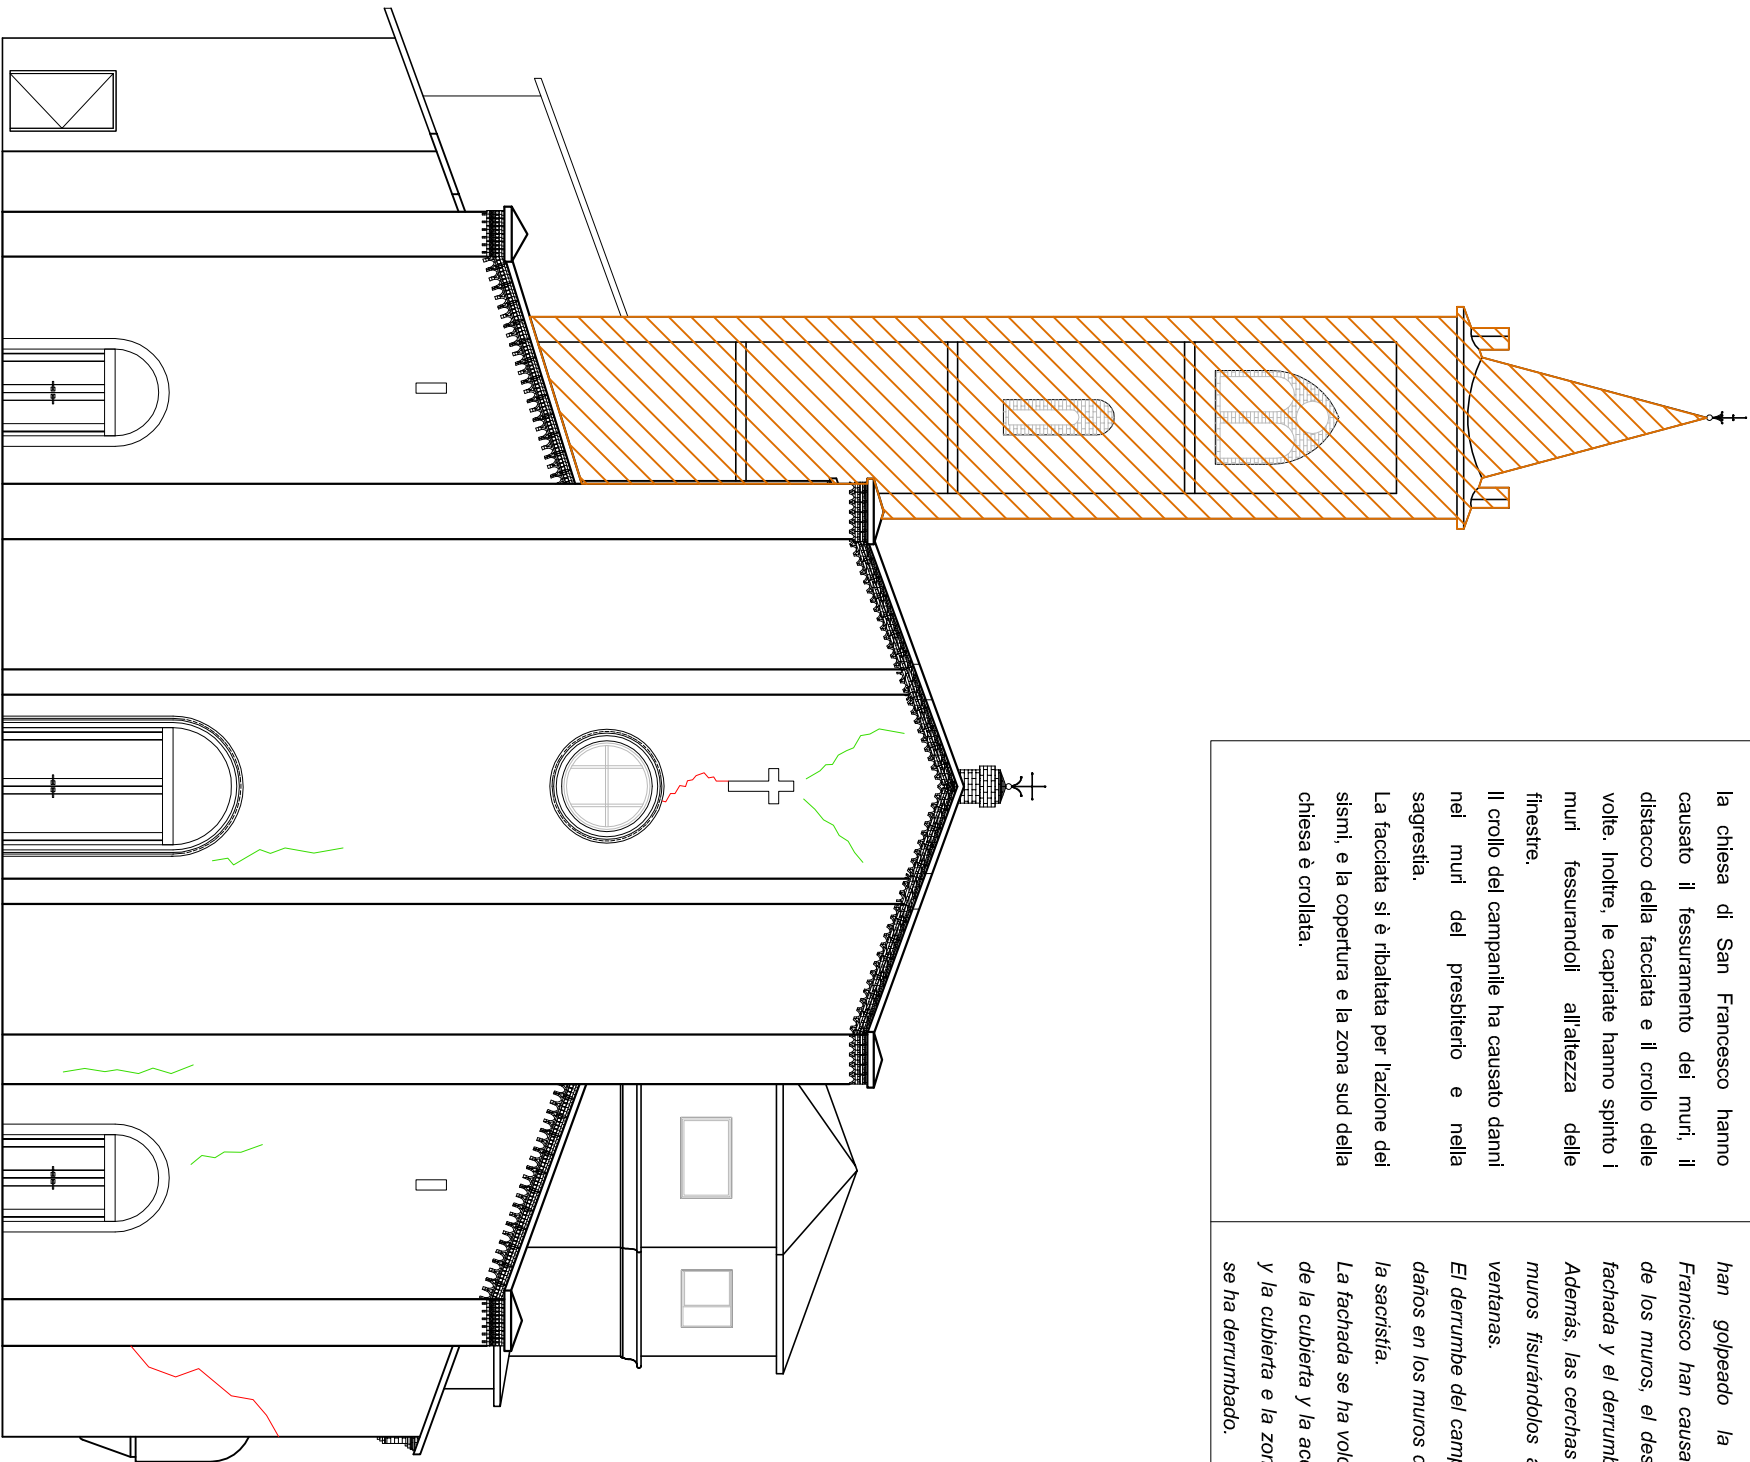
Le scosse dei sismi che hanno colpito la chiesa di San Francesco hanno causato il fessuramento dei muri, il distacco della facciata e il crollo delle volte. Inoltre, le capriate hanno spinto i muri fessurandoli all'altezza delle finestre. Il crollo del campanile ha causato danni nei muri del presbiterio e nella sagrestia. La facciata si è ribaltata per l'azione dei sismi, e la copertura e la zona sud della chiesa è crollata.

Las sacudidas de los terremotos que han golpeado la iglesia de San Francisco han causado el fisuramiento de los muros, el desplazamiento de la fachada y el derrumbe de las bóvedas. Además, las cerchas han empujado los muros fisurándolos a la altura de las ventanas. El derrumbe del campanario ha causado daños en los muros del presbiterio y en la sacristía. La fachada se ha volcado por el empuje de la cubierta y la acción de los sismos, y la cubierta e la zona sur de la iglesia se ha derrumbado.

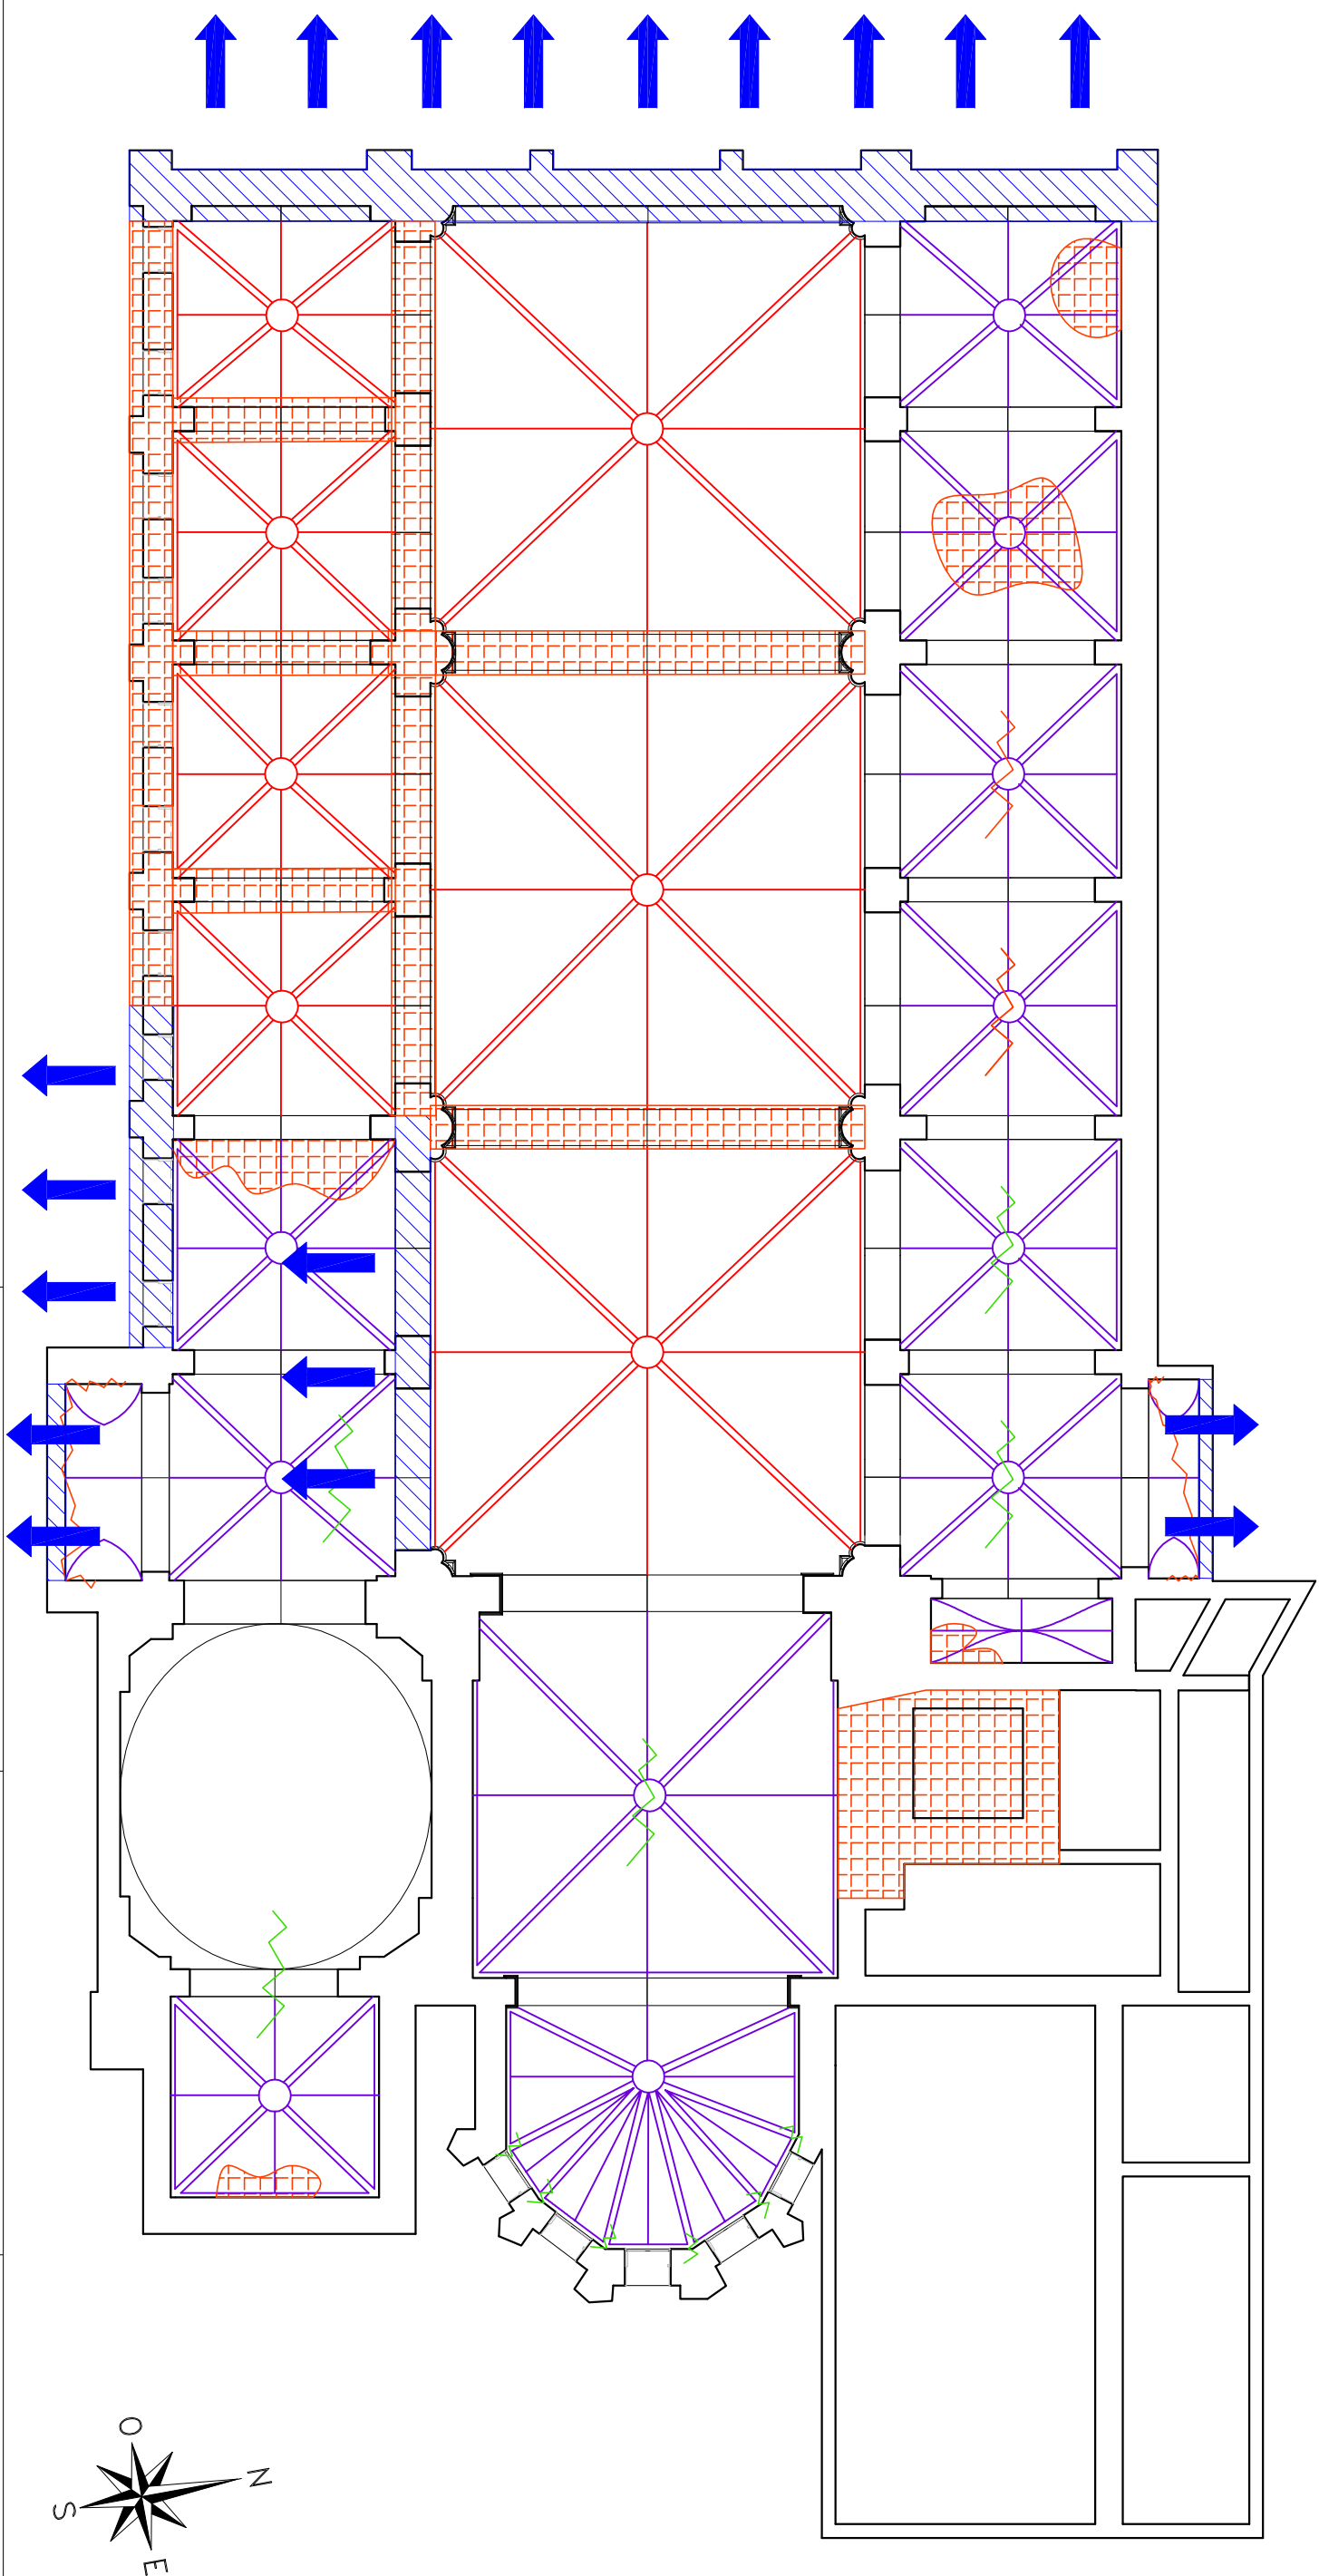
Le scosse dei sismi che hanno colpito la chiesa di San Francesco hanno causato il crollo delle tre volte della navata centrale e quattro della navata laterale destra.

Il resto delle volte sono stati dannate e fessurate, con crolli parziali e fessure importanti.

También el campanario se ha derrumbado, y la fachada, los muros sur de las naves central y derecha no derrumbadas y los muros de las capillas se han volcado hacia el exterior.

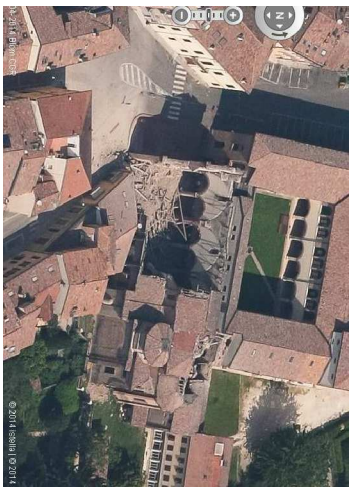
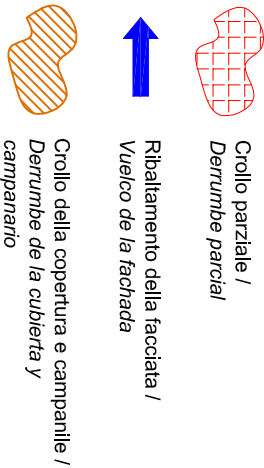
Le scosse dei sismi che hanno colpito la chiesa di San Francesco hanno causato il crollo parziale della copertura della navata centrale e laterale destra, e si è riballata la facciata. Il crollo del campanile ha colpito tutta la zona vicina a lui. Inoltre, la spinta delle travi hanno fatto crollare parzialmente la copertura della cappella di B. Vergine di Reggio.

Las sacudidas de los terremotos que han golpeado la iglesia de San Francisco han derrumbado la cubierta de la nave central y lateral derecha; y se ha volcado la fachada. El derrumbe del campanario ha golpeado toda la zona cercana a él derrumbándola. Además el empuje de las vigas han derrumbado parcialmente la cubierta de la capilla de B. Vergine di Reggio.

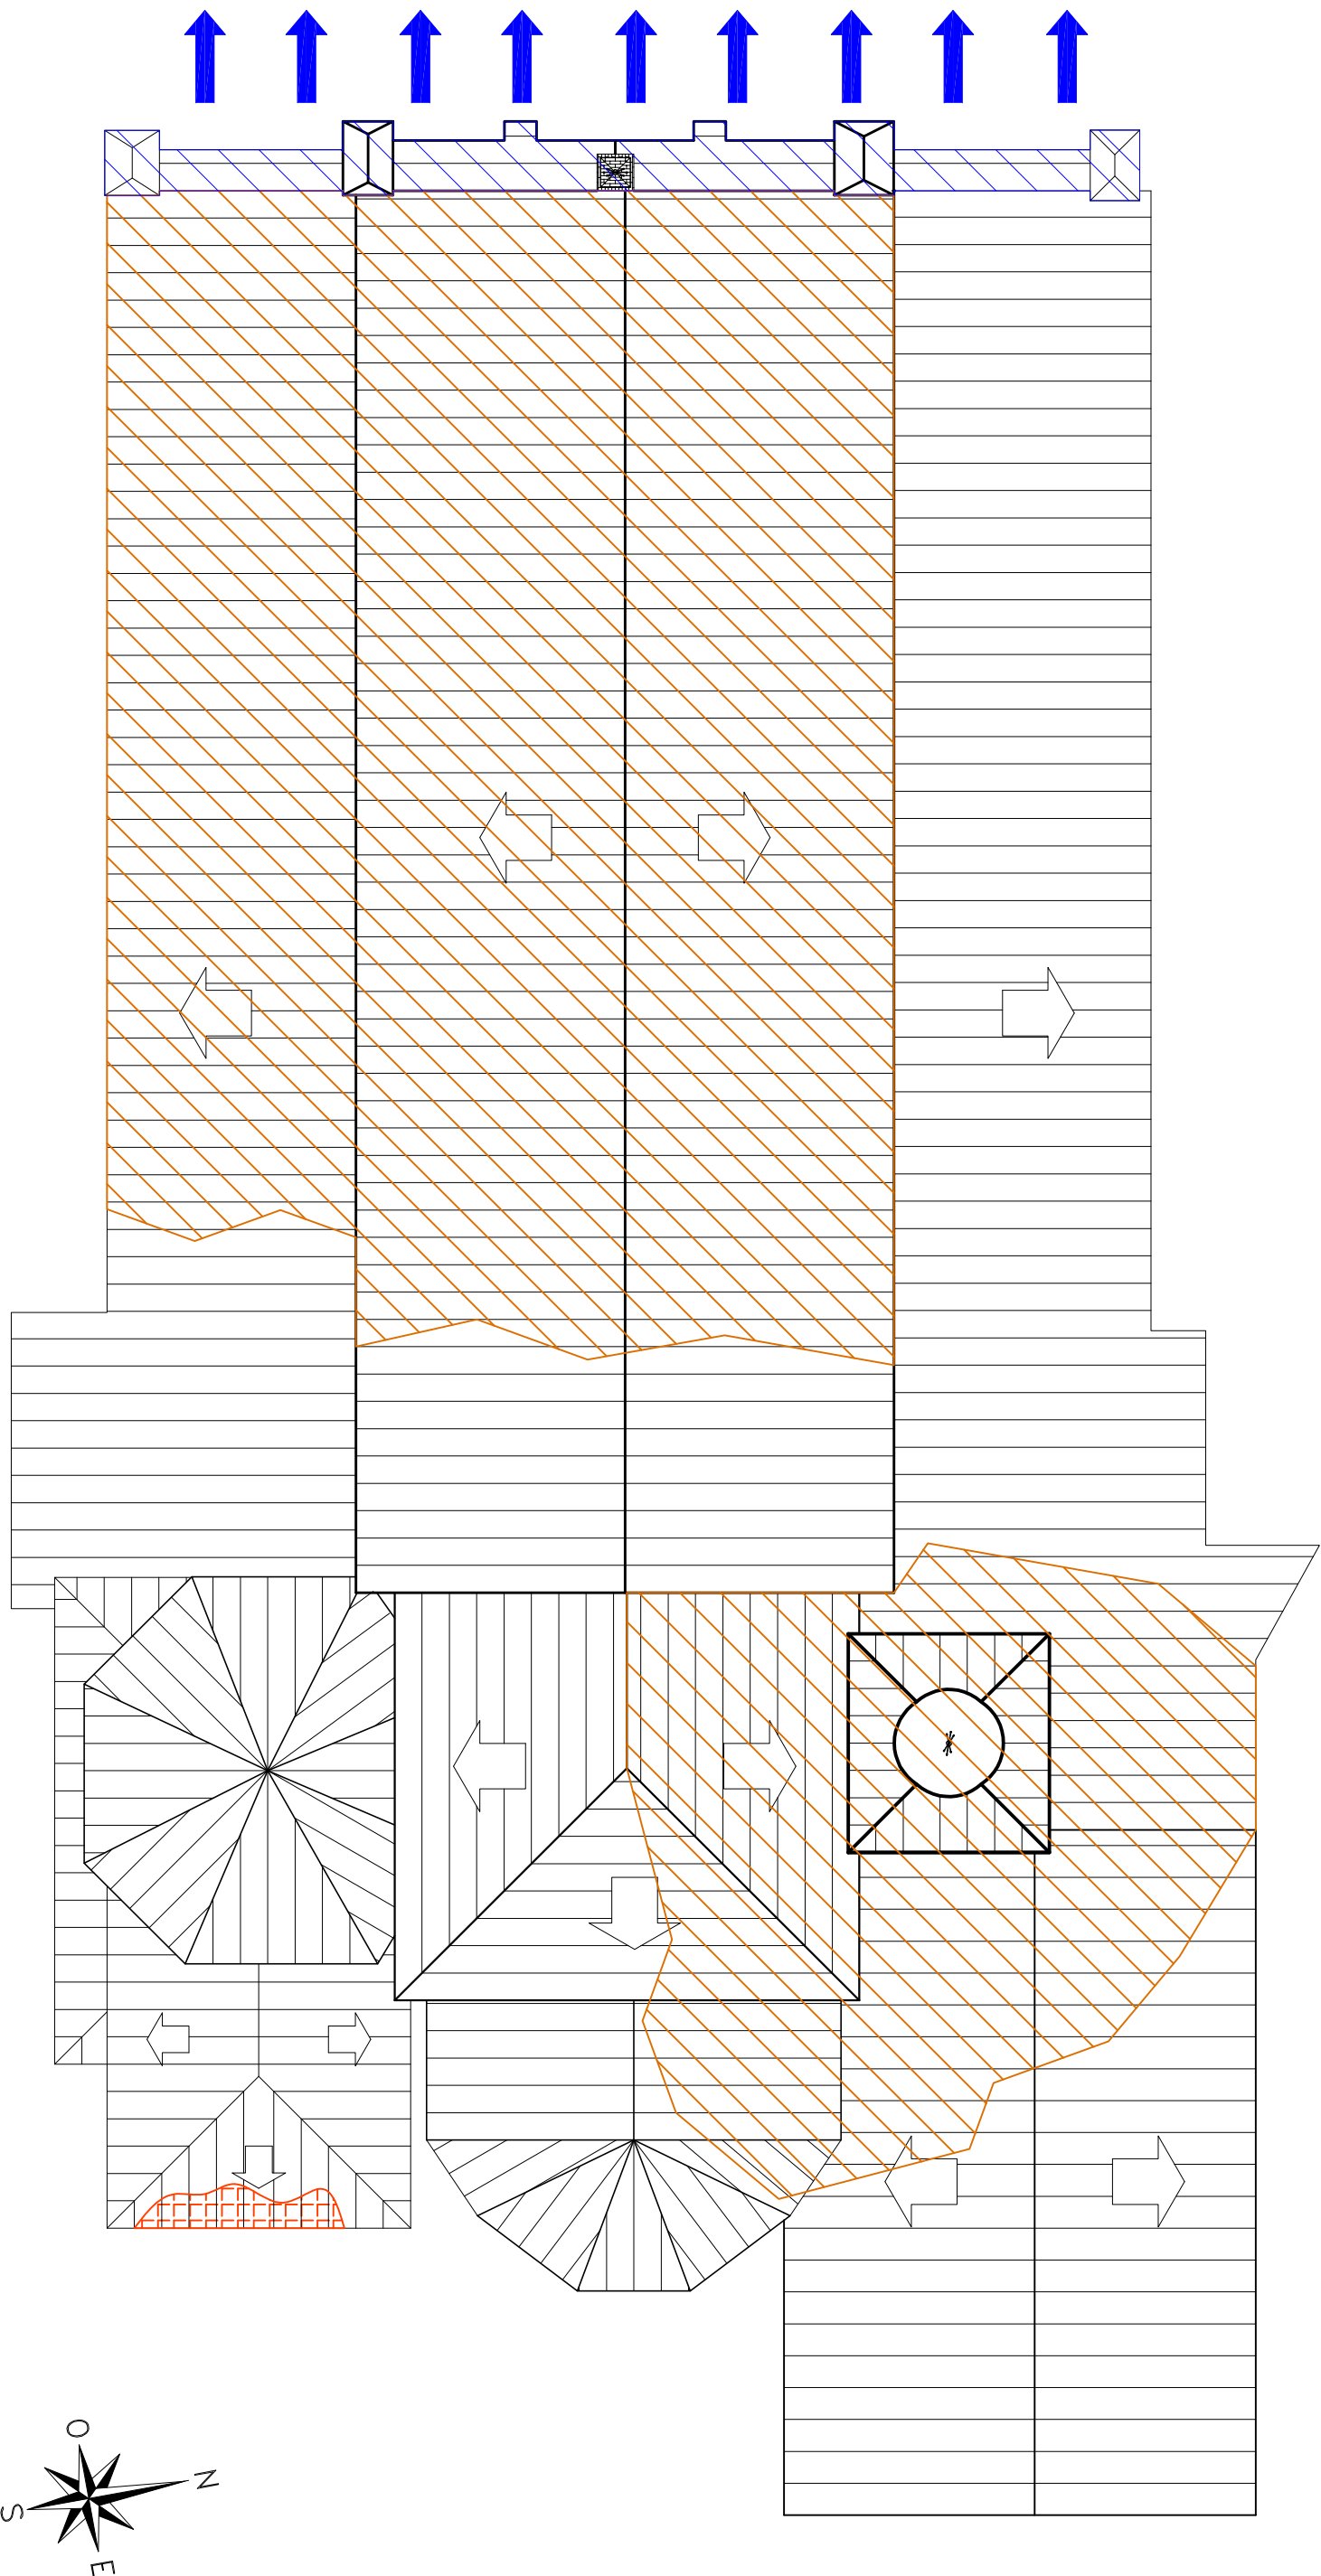
Le scosse dei sismi che hanno colpito la chiesa di San Francesco hanno causato il fessuramento dei muri, il distacco della facciata e il crollo delle volte. Inoltre, le capriate hanno spinto i muri fessurandoli all'altezza delle finestre.

El derrumbe del campanario ha causado daños en los muros del presbiterio y en la sacristía.

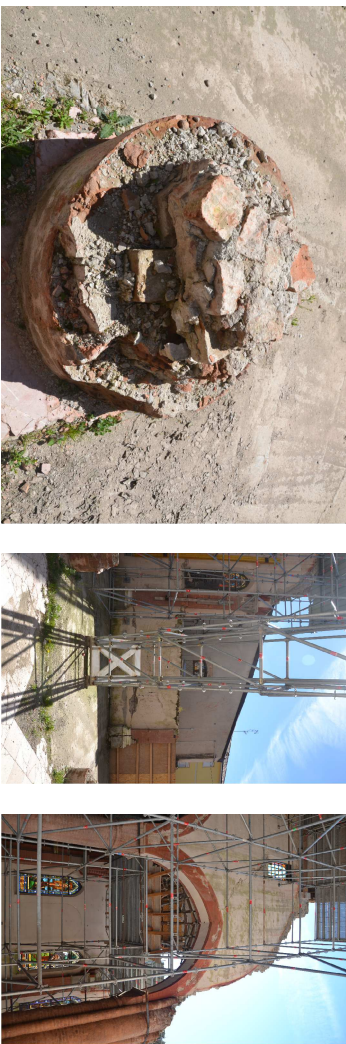
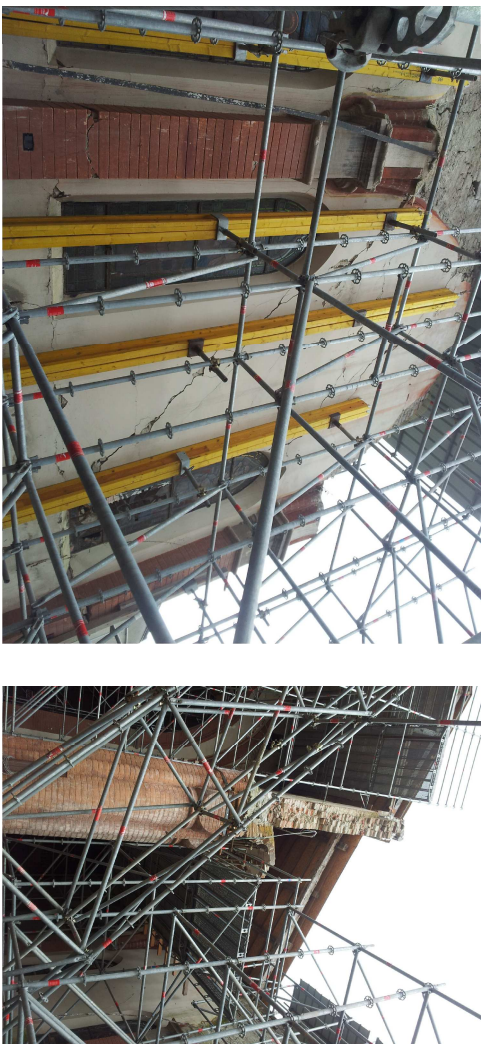
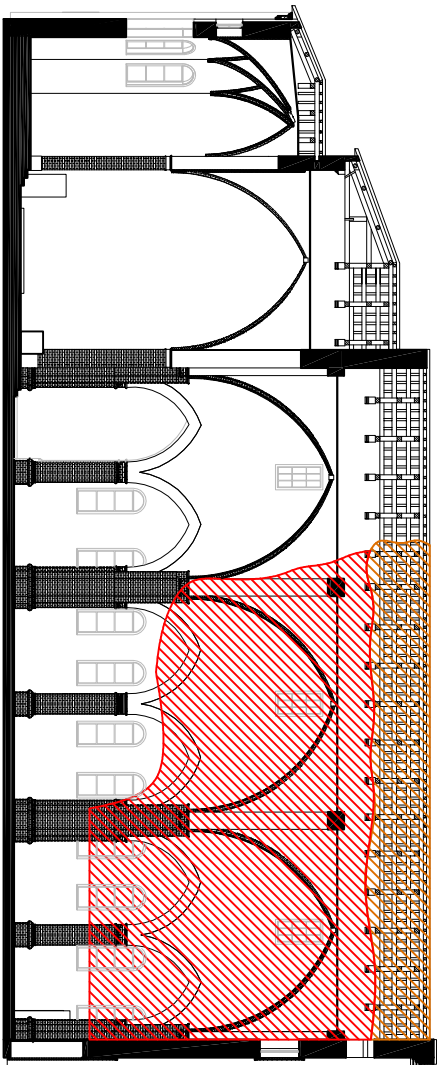
# SCHEDE TECNICHE num.: 1

Elemento costruttivo affettato: Muri portanti

#### A) Esecuzione dei muri crollati e ruotati:

- 1.- Muratura perfettamente collegata ed in piombo.
- 2.- Buon ammassamento con i muri antichi.
- 3.- Muratura armata con acciaio ogni 5 file.
- 4.- Esecuzione dei contraforti più grossi.

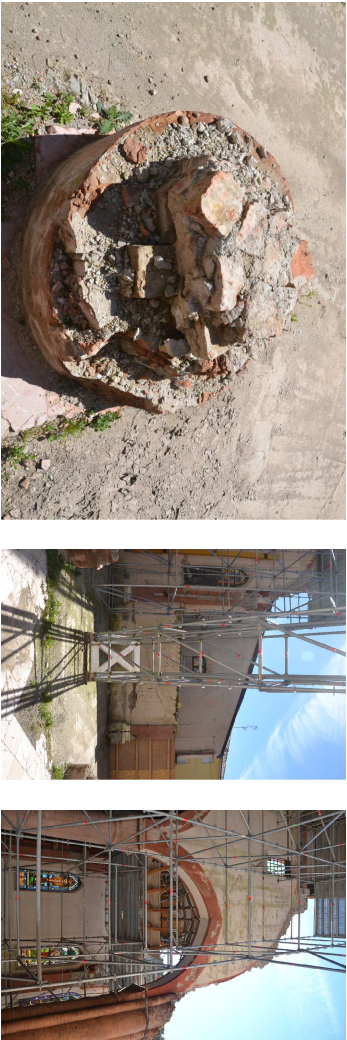
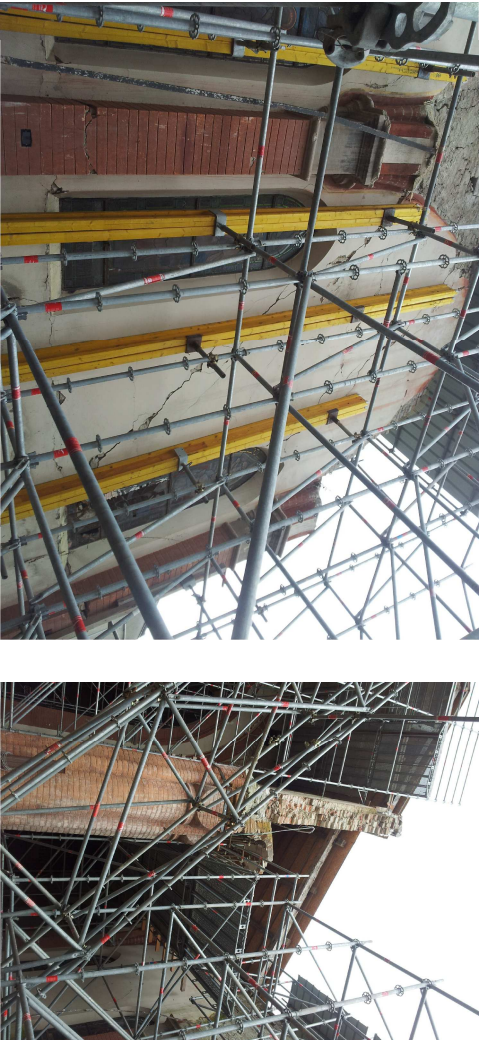
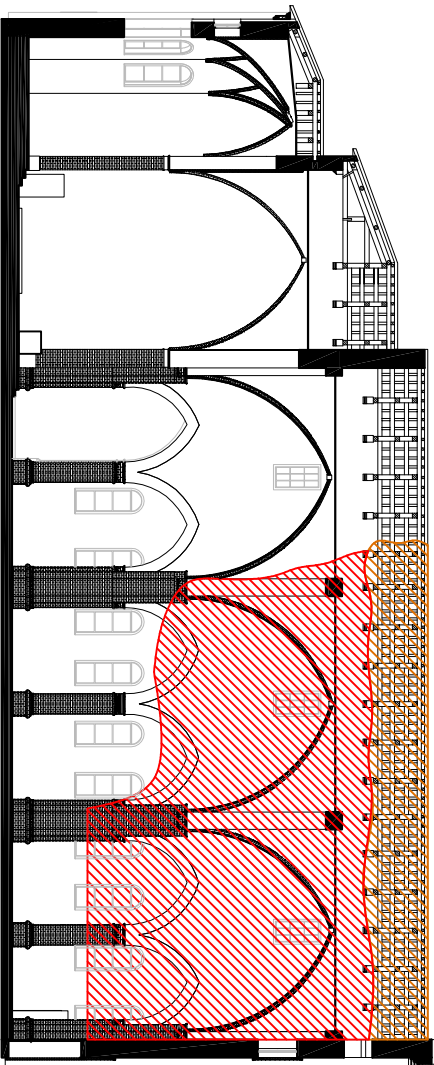
### 4.- Studio fotografico / Estudio fotográfico

Muro lateral derecho en la nave central sobre columnas y pilares; y muro sur de la iglesia.

### 5.- Causas de la patología

- Derrumbe de los muros derecho en la nave central y sur debido a la acción unida del sismo, el empuje de las cerchas y la falta de una buena trabazón entre las hojas del muro.

### 6.- Propuesta de intervención

- 1.- Ejecución de los muros derrumbados.

- 2.- Ejecución de los perfiles ligeros.
