**ALMA MATER STUDIORUM – UNIVERSITÀ DI BOLOGNA**

**TESI DI LAUREA**

**Ricostruzione della chiesa di San Francesco a Mirandola**

CANDIDATO  
Jaime López García

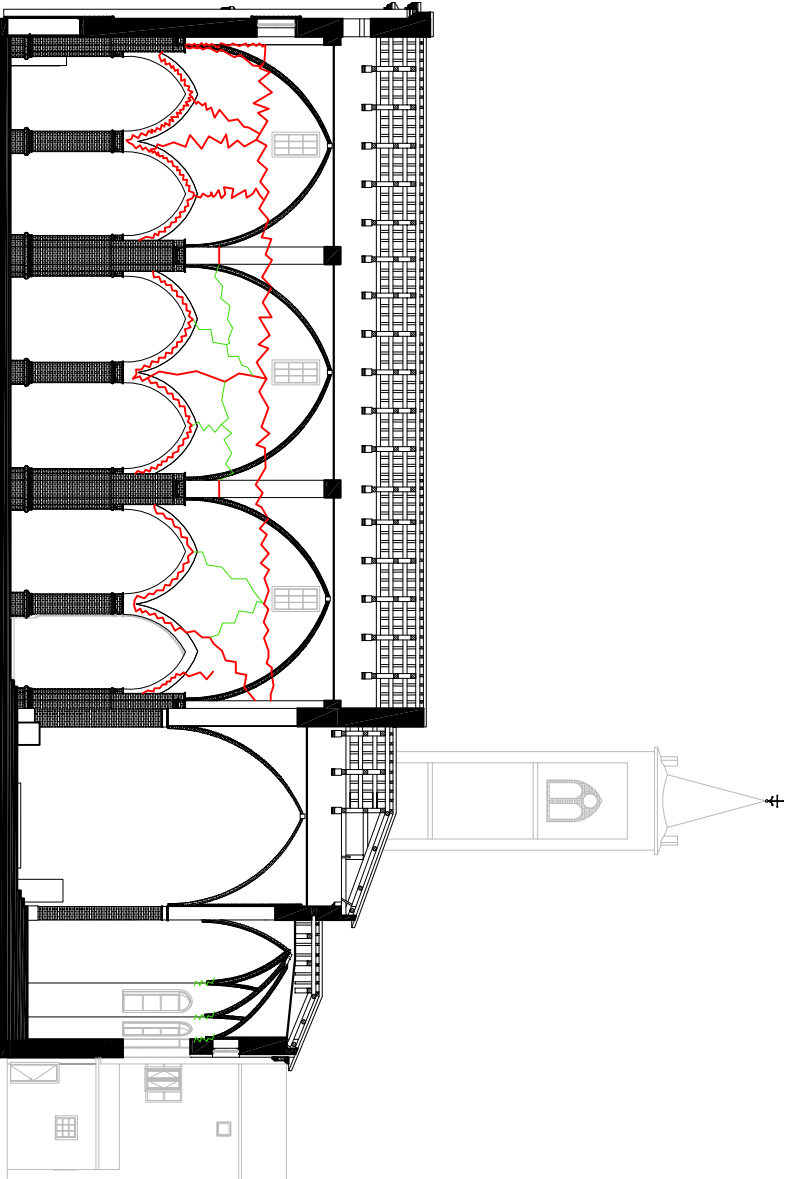
### 4.- Estudio fotográfico

- **Tipo:** Grietas y fisuras.
- **Descripción:** Agrietamiento y fisuramiento de los muros y arcos en superficie.

Muro lateral izquierdo y derecho no derrumbado en la nave central, presbiterio, capillas y ábside.

### 5.- Causas de la patología

- Fisuramiento de los muros en varias zonas de la iglesia debido a la acción conjunta del sismo, el desplazamiento de la fachada, el derrumbe del campanario y los empujes causado por las cerchas y del cedimiento de la estructura.

### 6.- Propuesta de intervención

- **Ejecución de los muros derrumbados y volcados:**
  - 1.- Albañilería perfectamente trabada y a plomo.
  - 2.- Buena unión con los muros antiguos.
- **A) Saneamiento de las grietas con grapas y sellado de las lesiones.**
  - 1.- Limpieza de las fisuras.
  - 2.- Saneamiento de las grietas con grapas y sellado de las lesiones.
  - 3.- Aplicado de resina o cemento en las fisuras.
  - 4.- Cubrir las grapas con revestimiento para protegerlas.

### - Ejecución del revestimiento de yeso.

- 1.- Saneamiento y limpieza de las paredes afectadas.
- 2.- Ejecución del revestimiento de yeso.

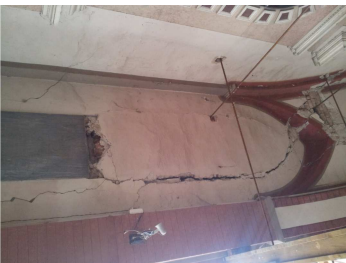
### 4.- Studio fotografico

Muro laterale destro nella navata centrale, muro sud e muri delle cappelle laterale nel transetto.

### 5.- Cause della patologia

- Ribaltamento dei muri destro nella navata centrale, destra e cappelle laterale nel transetto dovuto all'azione unita del sisma, la spinta delle capriate e travi, la presenza di un corpo esterno e la mancanza di spessore nei muri.

### 6.- Proposta d'intervento

- 1.- Ritornare i muri ribaltati al suo posto di origine.
- 2.- Ingrossare il muro dove è il corpo allegato.
- 3.- Esecuzione dei cordoli leggeri.

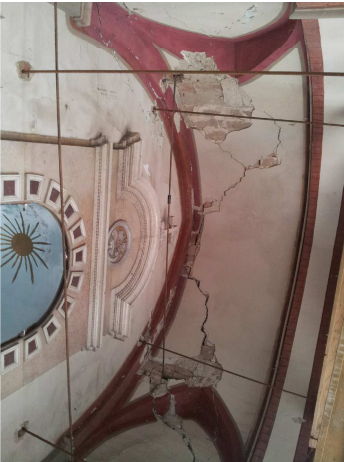
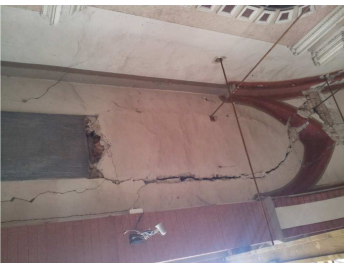
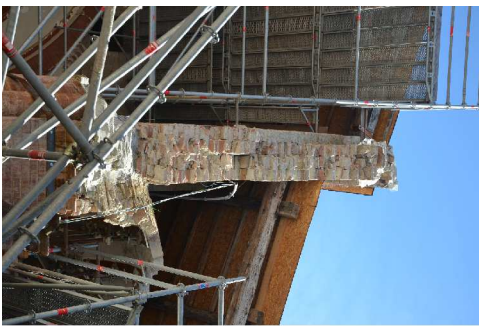
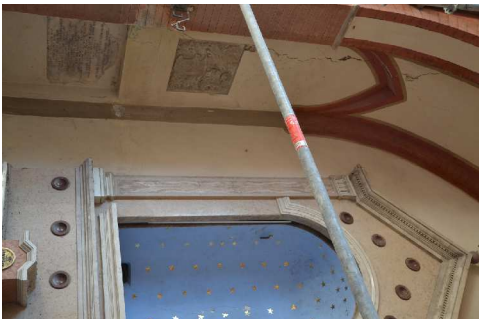
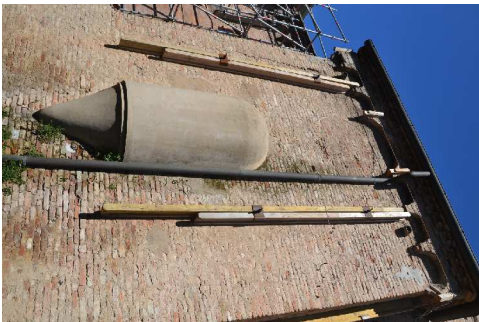
4.- Estudio fotográfico

- **Tipo:** Vuelco de los muros.
- **Descripción:** Vuelco fuera de plomo de los muros hacia el exterior.

Muro lateral derecho en la nave central, muro sur y muros de las capillas laterales en el transepto.

5.- Causas de la patología

- Vuelco de los muros derecho en la nave central, derecha y capillas laterales en el transepto debido a la acción conjunta del sismo, el empuje de las cerchas y vigas, la presencia de un cuerpo externo y la falta de espesor en los muros.

6.- Propuesta de intervención

- 1.- Devolver los muros volcados a su plomo original.
- 2.- Aumentar el grosor del muro donde está el cuerpo anexo.
- 3.- Ejecución de los perfiles ligeros.

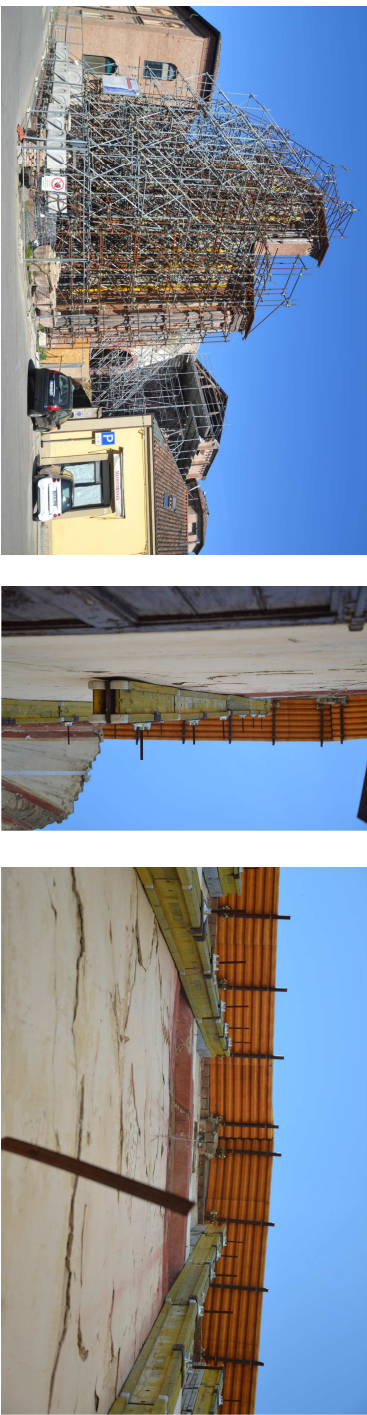
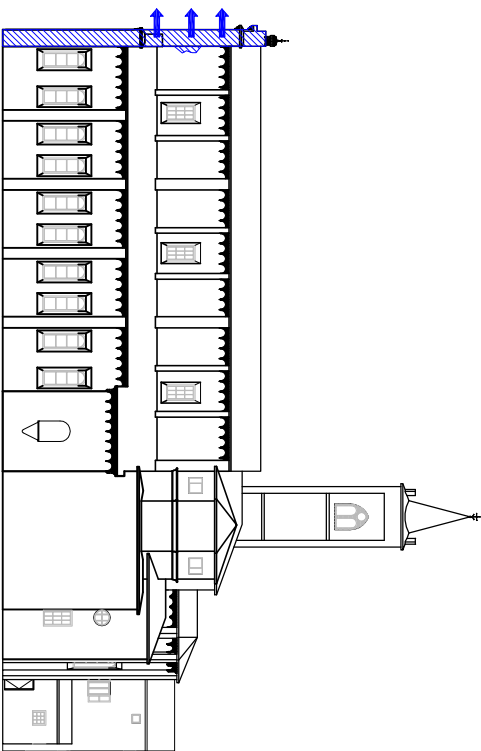
- **Tipo:** Vuelco.
- **Descripción:** Vuelco total de la albañilería hacia el exterior.

Toda la fachada oeste.

- Vuelco de la fachada debido a la acción conjunta de los terremotos, el derrumbe de los muros sue de la nave central y lateral derecha y la falta de una buena conexión entre los muros; en cualquier caso el empuje de los muros desconectados ha producido el vuelco, dejando la fachada libre por este lado y apoyándose sólo sobre el muro norte.

- 1.- Vuelta a su posición original de la fachada.
- 2.- Ejecución de los muros derrumbados.

- 1.- Albañilería perfectamente trabada e a plomo.
- 2.- Buena conexión con los muros antiguos.
- 3.- Albañilería armada con acero cada 5 filas.
- 4.- Ejecución de los contrafuertes más grandes.

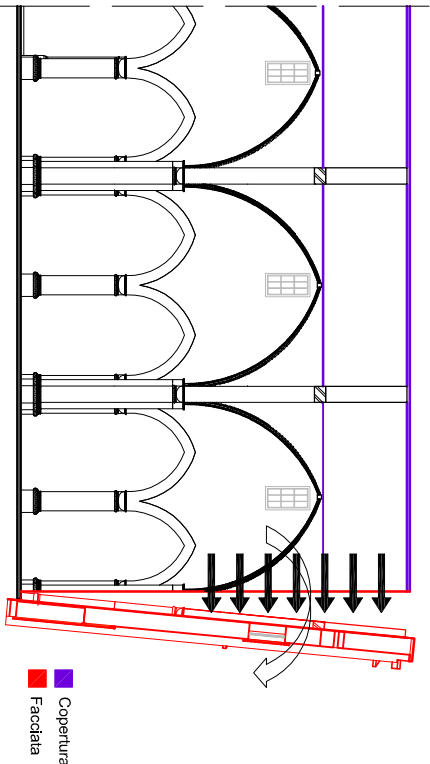
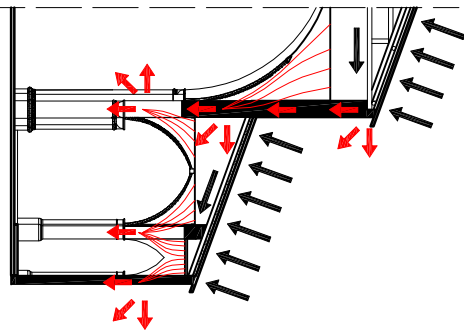
- Crollo della navata centrale e destra dovuto all'azione unita del sisma, dopo il distacco della facciata, lo spostamento dei muri perimetrali e le spinte causate dalle capriate e dal cedimento della struttura.

- 1.- Contro-rotazione della facciata verso l'interno.
- 2.- Esecuzione delle colonne e dei muri crollati e ruotati.
- 3.- Esecuzione delle volte a crociera.

- 1.- In muratura perfettamente collegata e a piombo.
- 2.- Armata con orditura d'acciaio.
- 3.- Catene tra muri per resistere all'azione dei sismi.
- 4.- Risanamento dei muri ruotati e fessurati.
- 5.- Aggiungimento di contraforti più grossi.

- 1.- Si realizzeranno in muratura a diverse teste, per aumentare la resistenza ai sismi.
- 2.- Perfettamente ammassate ai muri perimetrali.
- 3.- Rifianchi o frenelli maggior per aumentare la zona ammassata e la resistenza ai sismi.

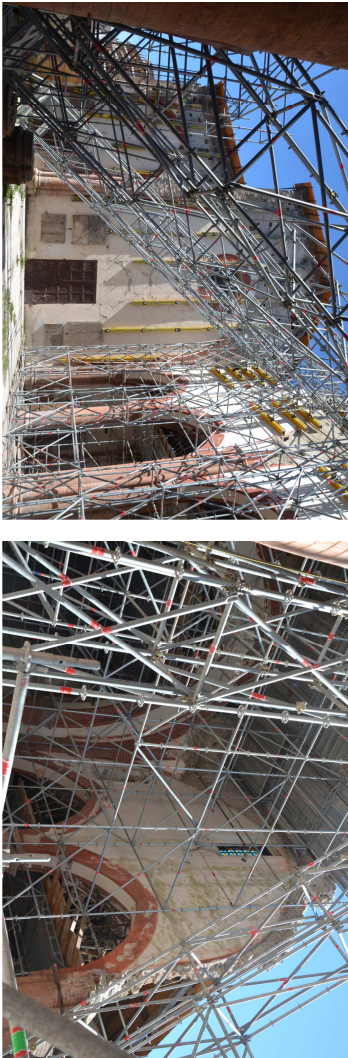
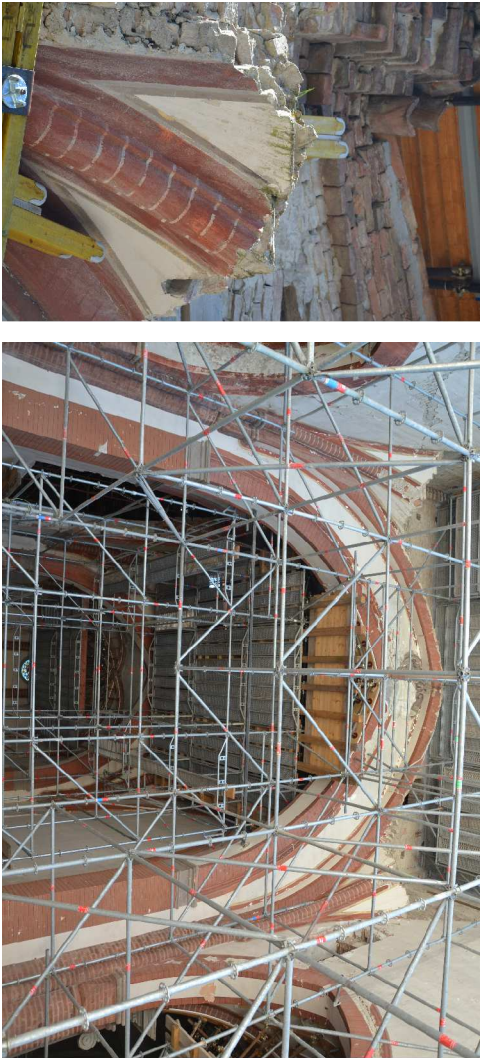
Nave central y lateral derecha.

- Derrumbe de la nave central y derecha debido a la acción conjunta del sismo, después la separación de la fachada, el desplazamiento de los muros perimetrales y el empuje causado por las cerchas y el cedimiento de la estructura.

- 1.- Vuelta a su posición original de la fachada hacia el interior.
- 2.- Ejecución de las columnas y de los muros derrumbados y volcados.
- 3.- Ejecución de las bóvedas de crucería.

- 1.- Se realizarán de albañilería con varias hojas, para aumentar la resistencia a los sismos.
- 2.- Perfectamente conectadas a los muros perimetrales.
- 3.- Rellenos o arcos fajones magiores para aumentar la zona conectada y la resistencia a los sismos.

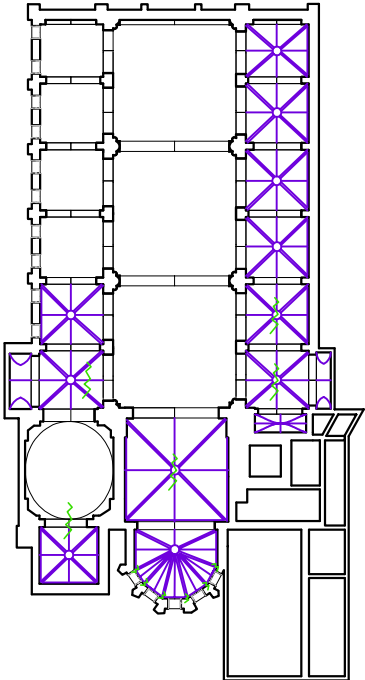
- **Tipo:** Fessuramento e dannamento.
- **Descrizione:** Fessuramento e dannamento parziale delle volte a crociera.

Navata laterale sinistra, presbiterio, cappelle laterale e abside.

- Fessuramento e danneggiamento delle volte dovuto allo spostamento della struttura per gli scosse di sisma senza crollare, il muro nord è più rigido quello che sopporta meglio gli sforzi dei sismi.

- 1.- Risanamento delle volte fessurate e dannate.
- 2.- Esecuzione del sistema di rinforzo delle volte a crociera.

- 1.- Esecuzione in muratura perfettamente collegata delle zone crollate.
- 2.- Risanamento delle fessure con graffette e sigillatura delle lesioni.
- 3.- Esecuzione della rigenerazione della muratura.
- 4.- Coprire le graffette con rivestimento per salvaguardarle.

- 1.- Pulizia delle volte fino a rilevare la tessitura muraria.
- 2.- Esecuzione delle opere di sicurezza e puntellatura della muratura interessata.
- 3.- Applicazione di sistema di rinforzo continuo PLANTOP HDM + MAPEGRID G220 adesivo all'estradosso dell'impianto voltario.
- 4.- Esecuzione dei fiocchi in fibra di vetro di connessione.

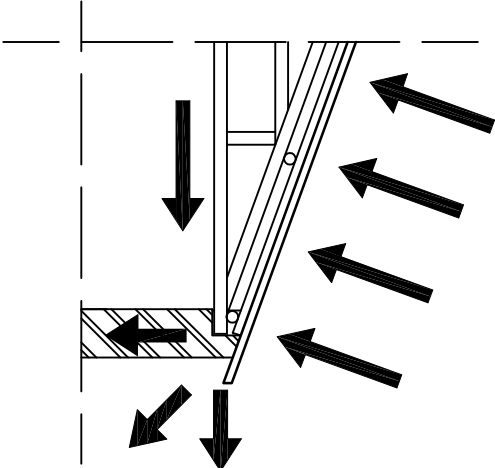
- Collasso della copertura dovuto alla spinta e crollo delle capriate e travi per gli scosse di sisma, incassare le travi e capriate ai muri prodotti tensioni. La zona vicina al campanile ha crollato per il collasso di questo sulla copertura.

- 1.- Disegno di capriate appropriate.
- 2.- Esecuzione dei cordoli leggeri.

- 1.- Progettare capriate appropriate per la buona trasmissione degli sforzi.
- 2.- Presenza di buona connessione tra gli elementi di orditura della copertura.
- 3.- Presenza di controventi di falda (tavolato incrociato o tiranti metallici).

- 1.- Presenza di profile metalliche sui muri con barre di acciaio incassate.
- 2.- Presenza di placche metalliche saldate ai profili.
- 3.- Travi e capriate unite ai cordoli di modo tale che non si trasmettono sforzi ai muri.
- 4.- Nascondere il sistema con la cornice in mattoni.

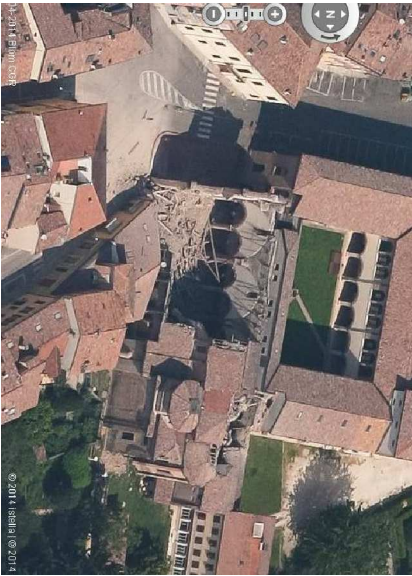
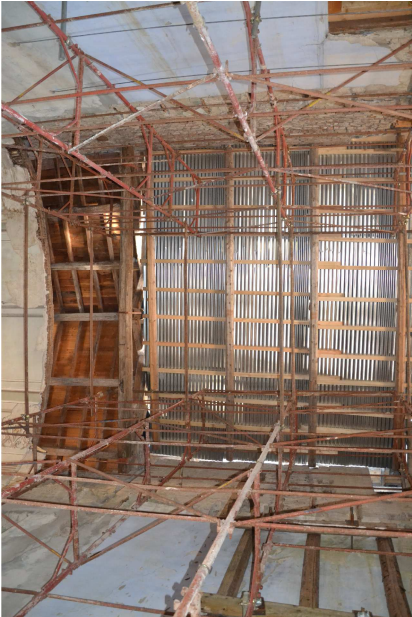
Nave central, lateral derecha, zona cercana al campanario y derrumbe parcial en la capilla de la B. Vergine di Reggio.

- Colapso de la cubierta debido al empuje y derrumbe de las cerchas y vigas por las sacudidas del sismo, empotrar las vigas y cerchas a los muros producen tensiones. La zona cercana al campanario se ha derrumbado por el colapso de éste sobre la cubierta.

- 1.- Proyectar cerchas apropiadas para la buena transmisión de los esfuerzos.
- 2.- Presencia de buenas conexiones entre los elementos de armadura de la cubierta.
- 3.- Presencia de contravientos de pendientes (cruces de san andrés o tirantes metálicos).

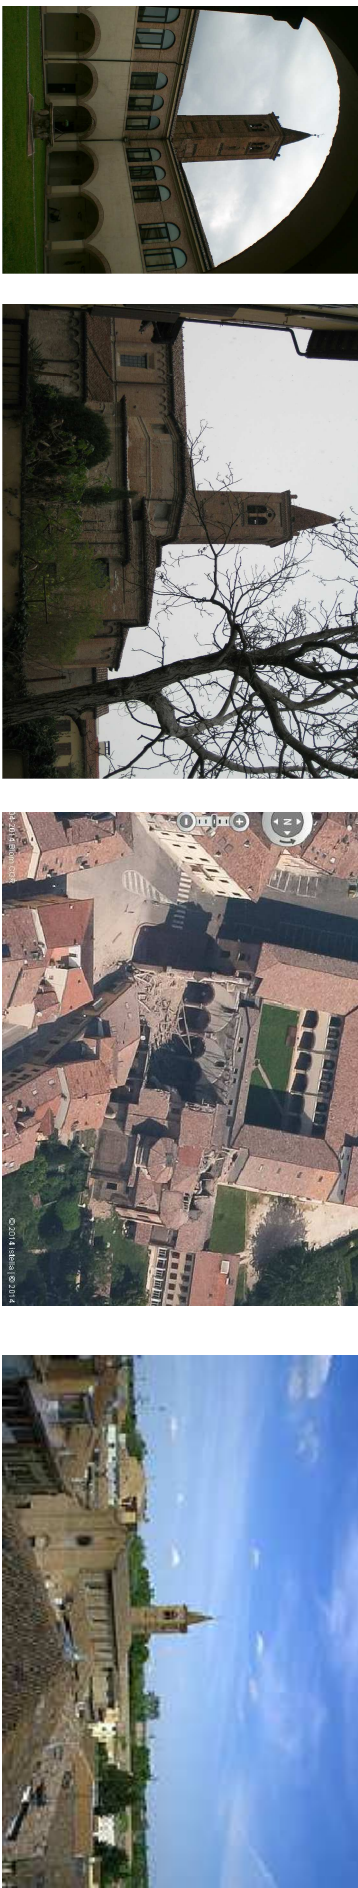
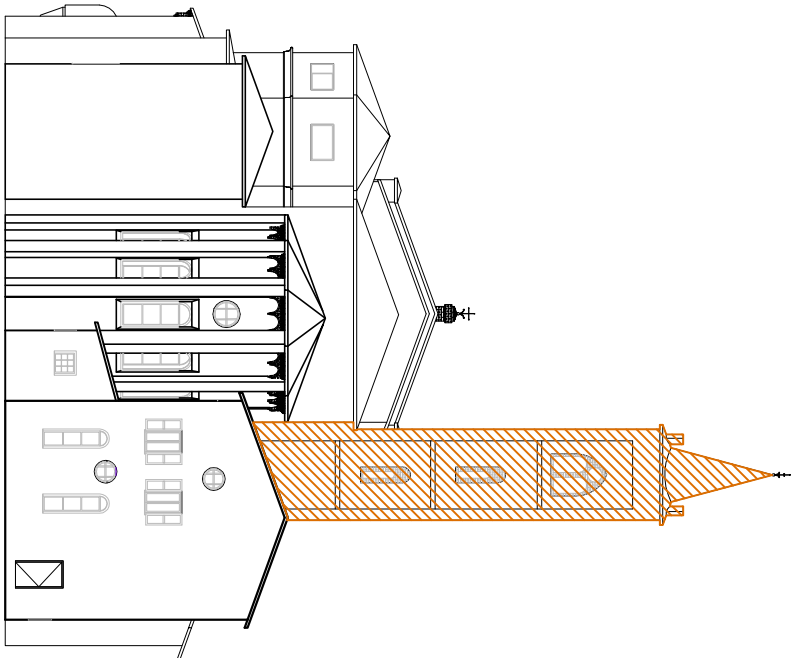
- **Tipo:** Campanile.
  - **Descrizione:** Campanile fatto in muratura a vista di circa 80 cm di spessore inglobato nella chiesa e con tegole curve di argilla.
- Inglobato tra sagrestia e presbiterio, con l'ingresso del presbiterio.

- Crollo totale del campanile dovuto all'azione unita del sisma, al vincolo asimmetrico sulle murature alla base, appoggio irregolare a terra, la non presenza di catene e la sua altezza.
- Queste crollo ha causato il danneggiamento della sagrestia nella zona vicina al campanile, abbattendo tutte le volte e piani.

- 1.- Esecuzione dei muri crollati con buon collegamento.
- 2.- Esecuzione delle volte a botte ed a crociera.

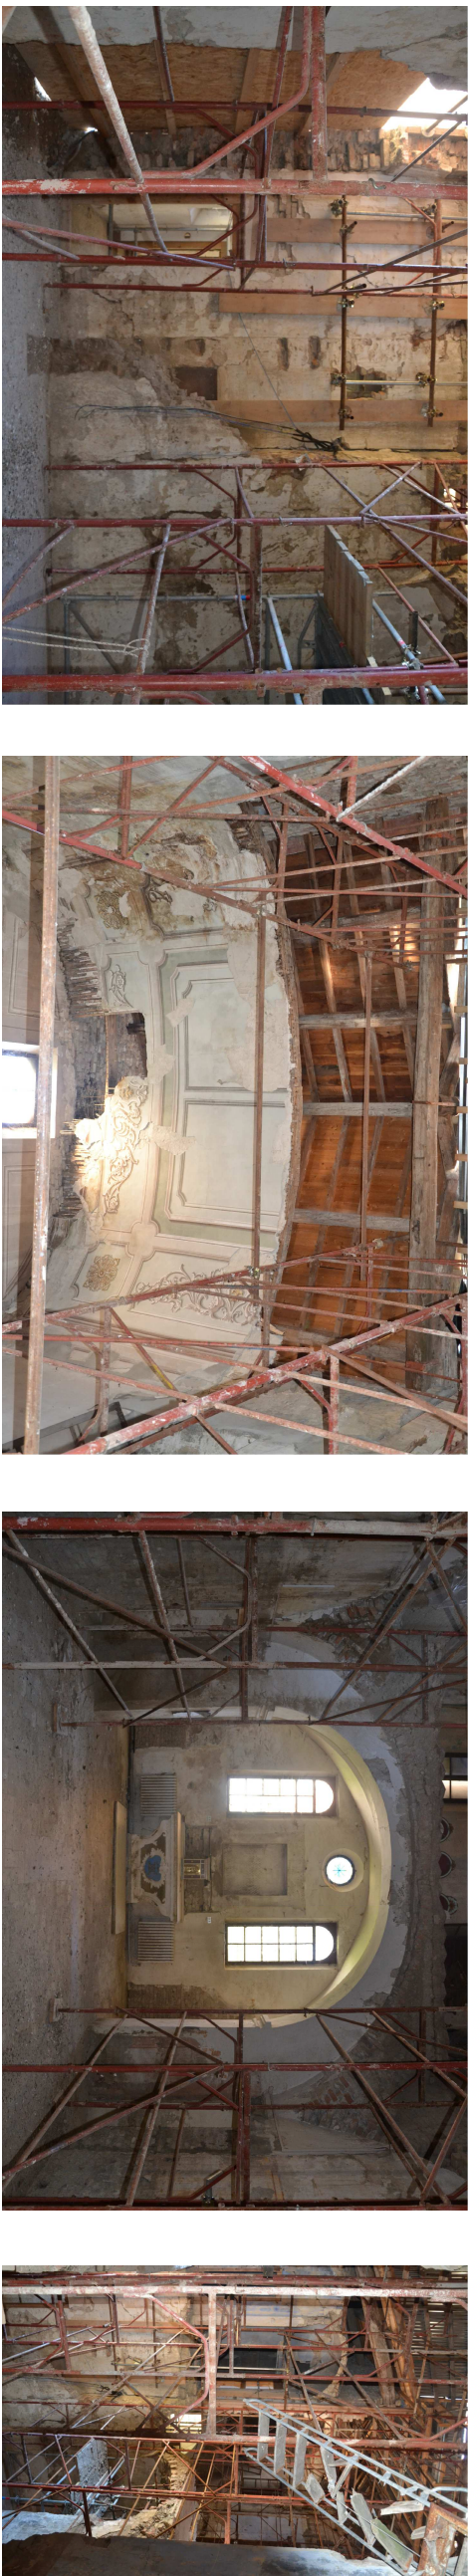
- Derrumbe total del campanario debido a la acción conjunta del sismo, al vínculo asimétrico sobre las albañilerías en la base, apoyo irregular a tierra, la no presencia de tirantes y su altura.
- Este derrumbe ha causado el daño de la sacristía en la zona cercana al campanario, abatiendo todas las bóvedas y plantas.

- Reparación de la zona de la sacristía.

- 1.- Ejecución de los muros derrumbados con buena traba.
- 2.- Ejecución de las bóvedas de cañón y de crucería.
