## **ANEJO N° 3:**

### **ANÁLISIS DE DEFICIENCIAS, CARENCIAS Y MEJORAS PROPUESTAS**

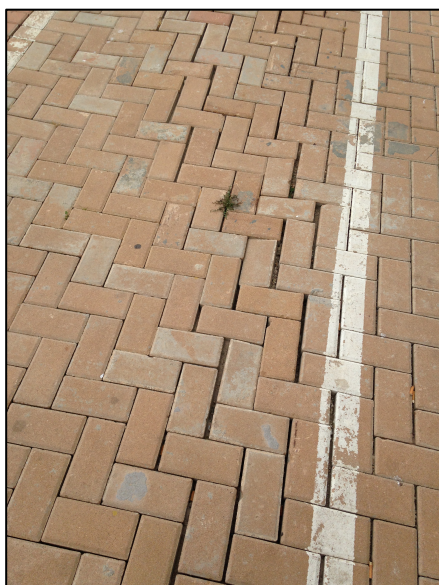
- **Tramo 5:**

| <ul style="list-style-type: none"><li>• <b>Tramo 5:</b><ul style="list-style-type: none"><li>- No dispone de la anchura recomendada para <i>pista-bici</i> bidireccional.</li><li>- Presenta un mal estado deteriorado y agrietado.</li></ul></li></ul> | <ul style="list-style-type: none"><li>- En este caso, habrá que ampliar la <i>acera-bici</i> actual 0,50 m, teniendo de este modo una nueva anchura de 2,20 m. Este tramo tenía un resguardo bastante grande, por lo que podrá ampliarse la vía ciclista, disminuyendo éste a 0,5.</li><li>- Se retirará el pavimento de slurry mediante medios mecánicos, posteriormente se realizará un cepillado, barrido y limpieza de carril existente. Posteriormente un riego de imprimación ECI y para terminar un tratamiento superficial a base de slurry asfáltico, coloreado de rojo, de 3 mm de espesor, todo ello con las bandas blancas de borde de carril.</li></ul> |
