# ANEXO 2: SITUACIÓN ACTUAL, REFERENCIAS DE EVOLUCIÓN ESTUDIO FOTOGRAFICO

## ANEXO Nº2: SITUACIÓN ACTUAL, REFERENCIAS DE EVOLUCIÓN ESTUDIO FOTOGRÁFICO

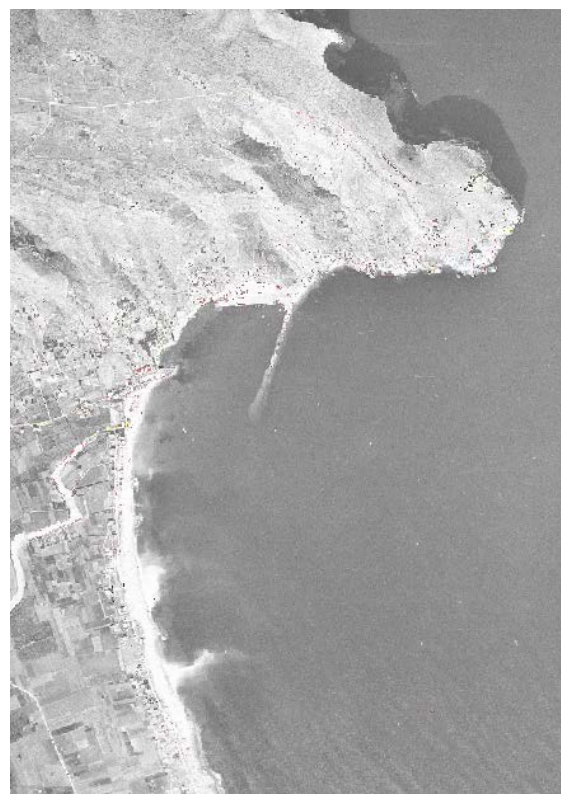
*Figura 7: Vuelo americano serie B.*

En esta foto se observa la presencia de una zona relativamente ancha de arena conectada con la explanada del puerto, Aparece ligada la cala principal con su extensión norte de la que la separa un saliente rocoso.

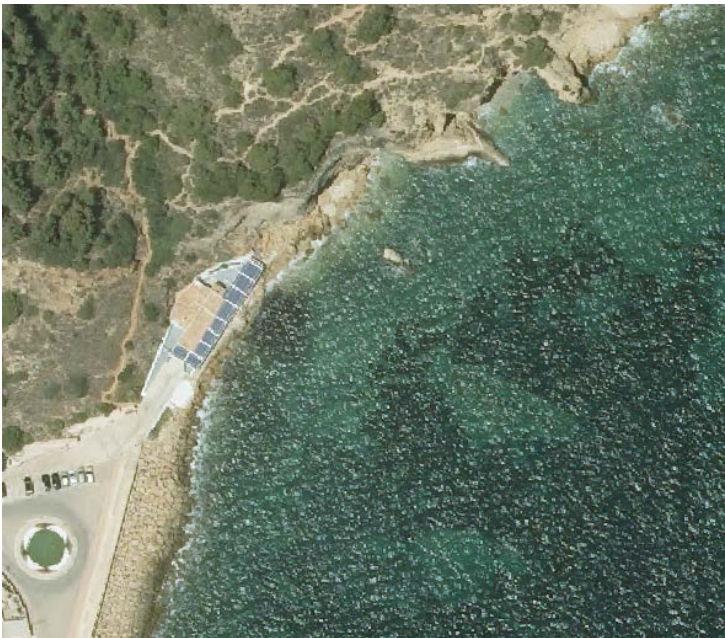
Figura 15:Vuelo PNOA 2014.

La arena ha desaparecido en su práctica totalidad y el restaurante pasa a estar defendido por rocas. La roca testigo frente a la línea de costa aparece cada vez más distanciada.

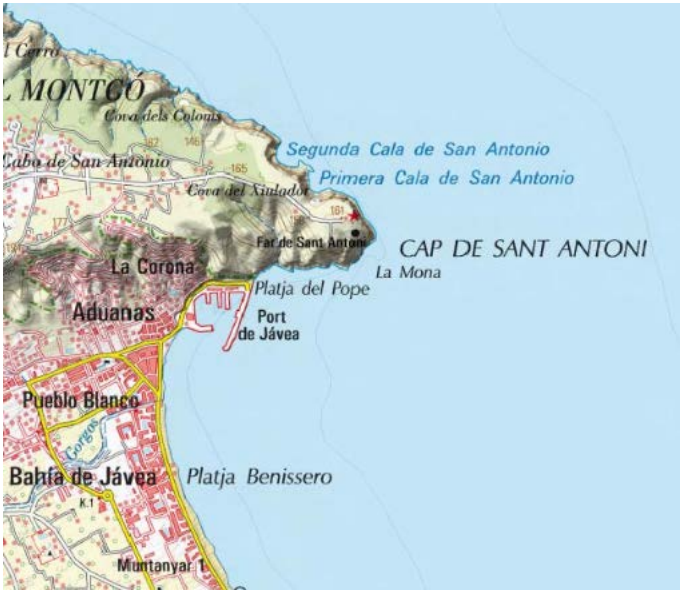
En el siguiente plano se observa la presión residencial actual y cómo las urbanizaciones trepan por las laderas estropizando todo el entorno....
