Luis Cortés Meseguer, arquitecto

Restauración de la Cúpula de las Escuelas Pías de Valencia

Restoring the Dome of Escuelas Pías of Valencia

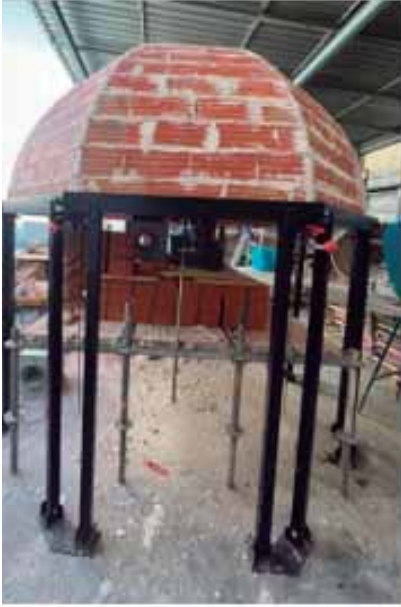
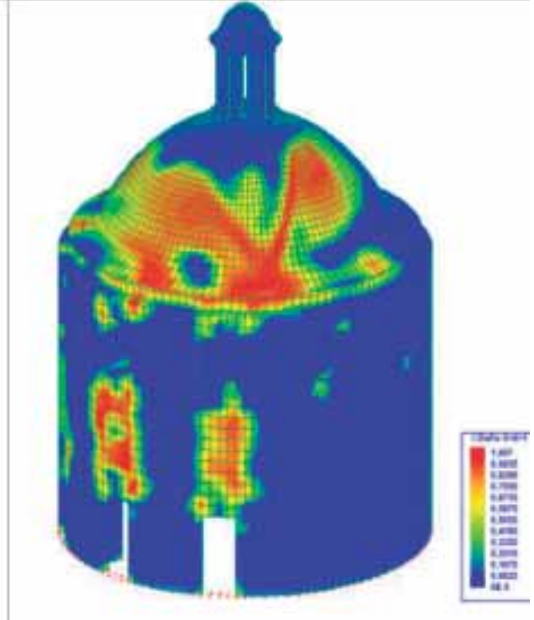
Maqueta creada por Manuel Fortea (izquierda) y revisión estructural a cargo de Adolfo Alonso (derecha) / Modello creato da Manuel Fortea (a sinistra) e verifica strutturale a cura di Adolfo Alonso (a destra) / Model created by Manuel Fortea (left) and structural review by Adolfo Alonso (right) / Maquette créée par Manuel Fortea (à gauche) et vérification structurelle réalisée par Adolfo Alonso (à droite).

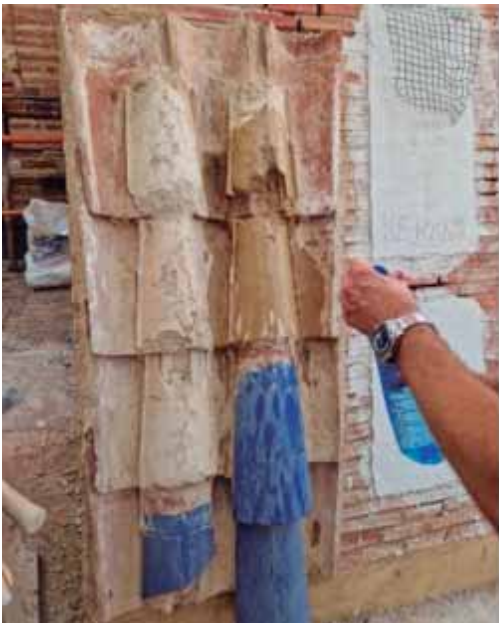
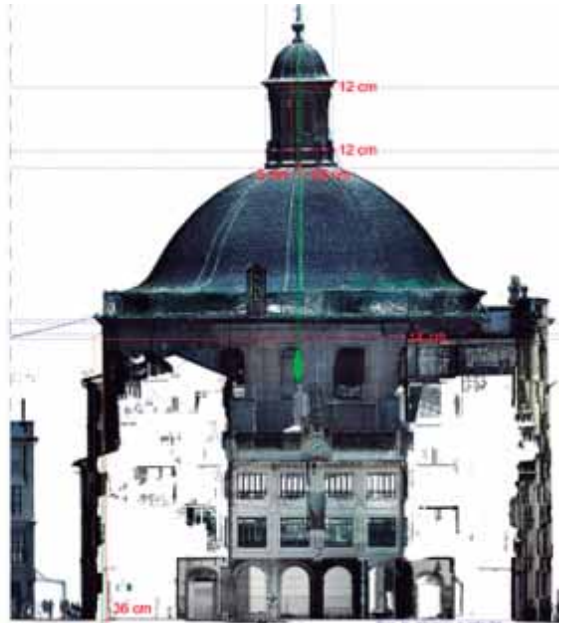
Maqueta a escala 1:1 para analizar los morteros, la colocación de las tejas sobre el soporte, etc., y un estudio de las plomadas de la cúpula / Modello in scala 1:1 per analizzare i mortai, la posa delle tegole sul supporto, ecc., e studio delle linee a piombo della cupola / 1:1 scale model to analyze mortars, tile placement on the support, etc., and a study of the dome's plumb lines / Maquette à l'échelle 1:1 pour analyser les mortiers, la pose des tuiles sur le support, etc., et étude des fils à plomb du dôme.

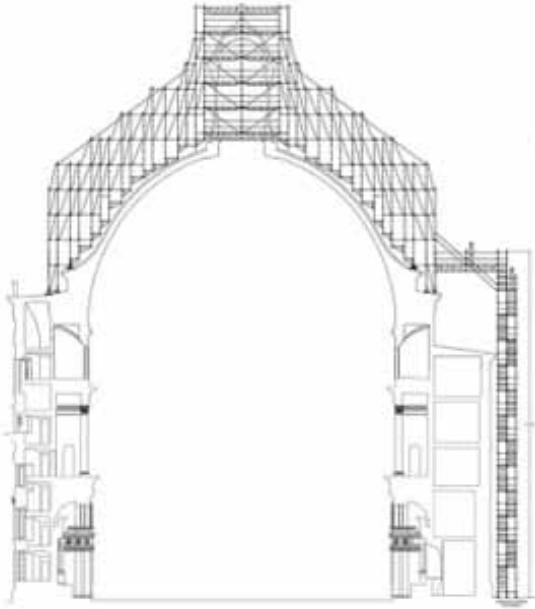
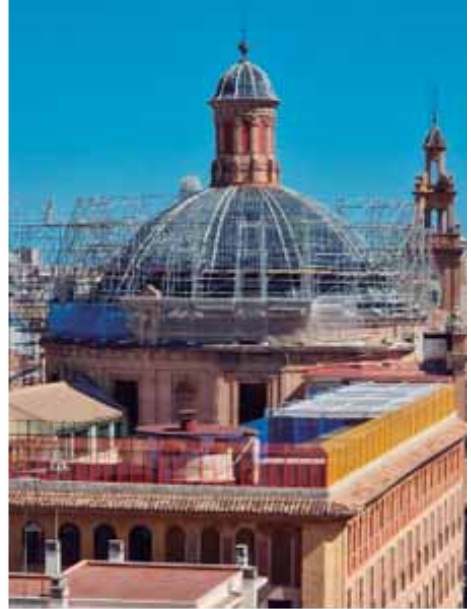
Andamiaje estudiado y desarrollado en el proyecto, e imagen del proceso de montaje / Ponteggio studiato e sviluppato nel progetto, e immagine del processo di montaggio / Scaffolding studied and developed in the project, and image of the assembly process / Échafaudage étudié et développé dans le projet, et image du processus de montage.

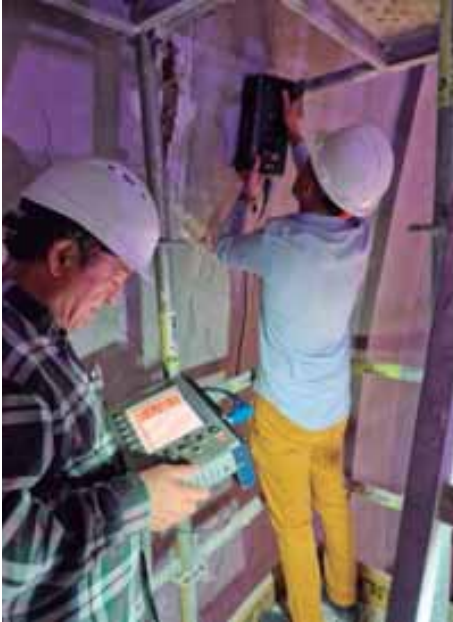
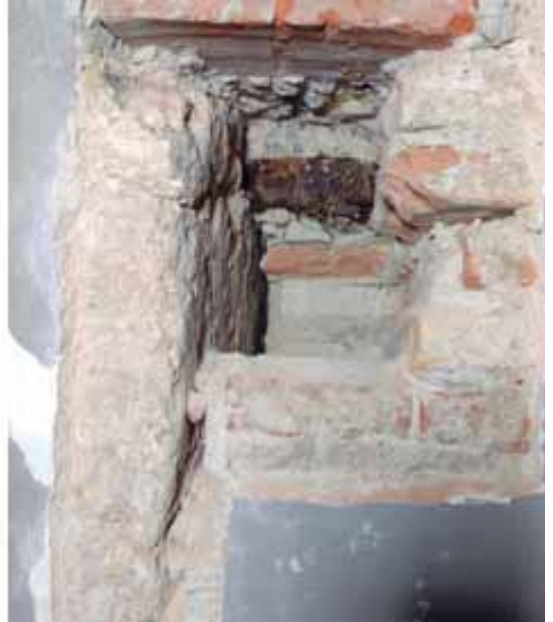
Estudio geofísico con el profesor Paco García y muestreo de una de las 'cadenas' metálicas / Studio geofísico con il professor Paco García e prelievo di una delle "catene" metalliche / Geophysical study with Professor Paco García and sampling of one of the metal 'chains' / Étude géophysique avec le professeur Paco García et prélèvement de l'une des "chaines" métalliques
