ESTUDIO Y PROPUESTA DE CONSERVACIÓN DE LA PUERTA DE MADERA DE UN ANTIGUO CUARTEL DE LA GUARDIA CIVIL.

ANÁLISIS DE CASO

Presentado por Inés Rivilla López

Grado en Conservación y Restauración de Bienes Culturales

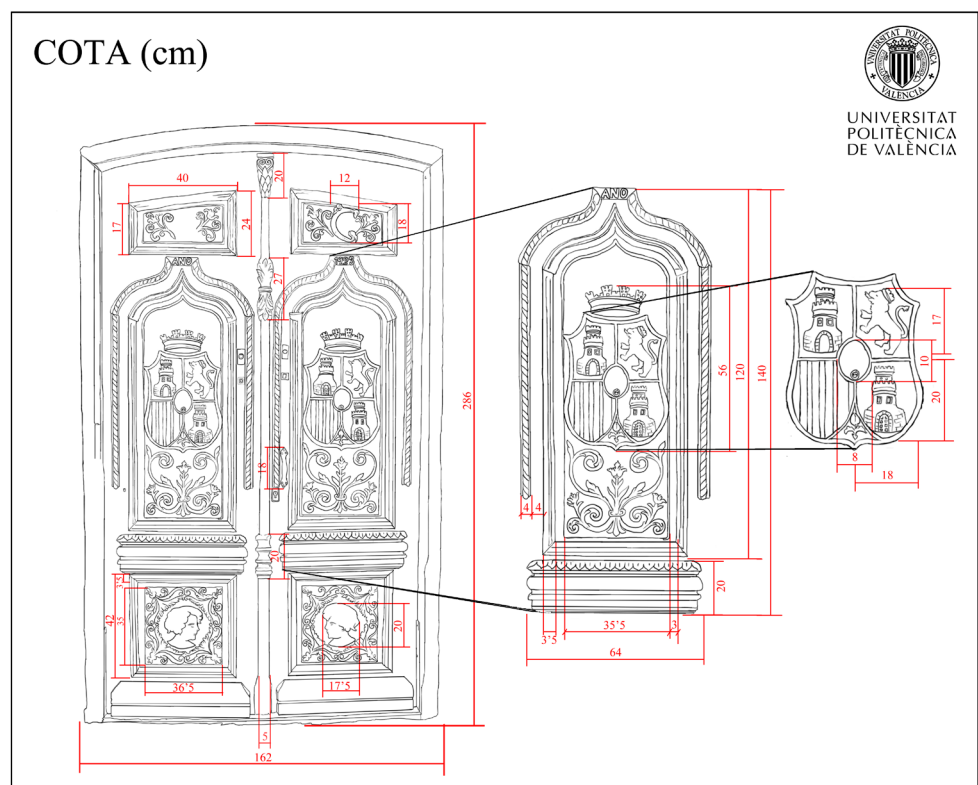
Fig. 8 Gráfico con las cotas de la puerta

Se trata de una puerta realizada en madera pintada con un color uniforme en azul claro. La puerta se compone por un total de veintidós piezas unidas entre sí mediante clavos. Tiene una altura de 286 centímetros por 162 centímetros de ancho (el resto de medidas se pueden ver en la Fig. 8).

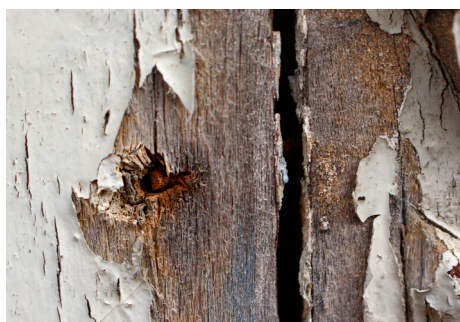
Fig. 9 Detalle clavo que une dos piezas

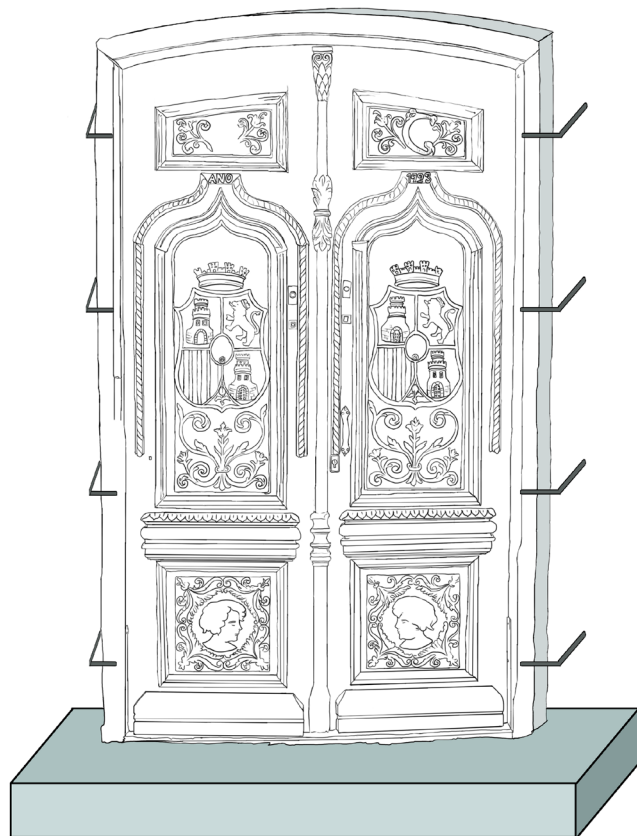
Fig. 40 Representación de una posible exposición de la puerta

El sistema de exposición, consistiría en colocar la puerta sobre una pequeña base para evitar el contacto directo de la obra con el suelo y sujetar la puerta a la pared (aunque con una cierta separación) con una serie de piezas metálicas pared tal como se muestra en la **Fig. 40**. Estas piezas metálicas deberán de ser de acero inoxidable y recubiertas de una funda acolchada para que no causen daño a la madera al estar en contacto directo.
