# INTERVENCIÓN DE LA ESCULTURA DE LA MARE DE DÉU DELS DESEMPARATS Y PEDESTAL DEL ESCULTOR SILVESTRE D'EDETA, LA POBLA LLARGA (VALENCIA)

Xavier Mas-Barberà, Stephan Kröner, J. Ramón Albiol-Ibáñez y Medina Azahara Rodríguez-Rodríguez

*Instituto Universitario de Restauración del Patrimonio de la Universitat Politècnica de València.*

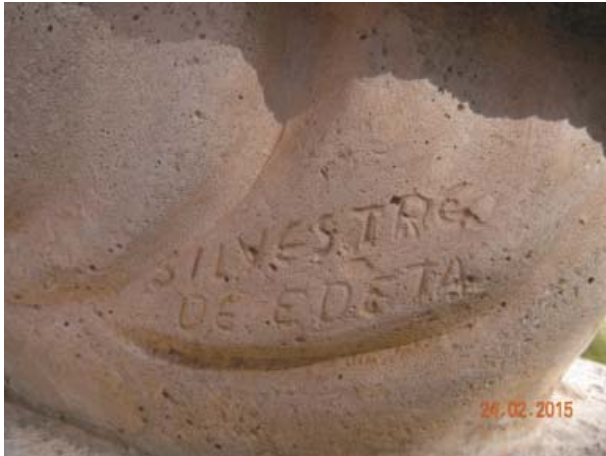
Figura 2. Detalle de la firma del escultor situada en la zona de la nube.

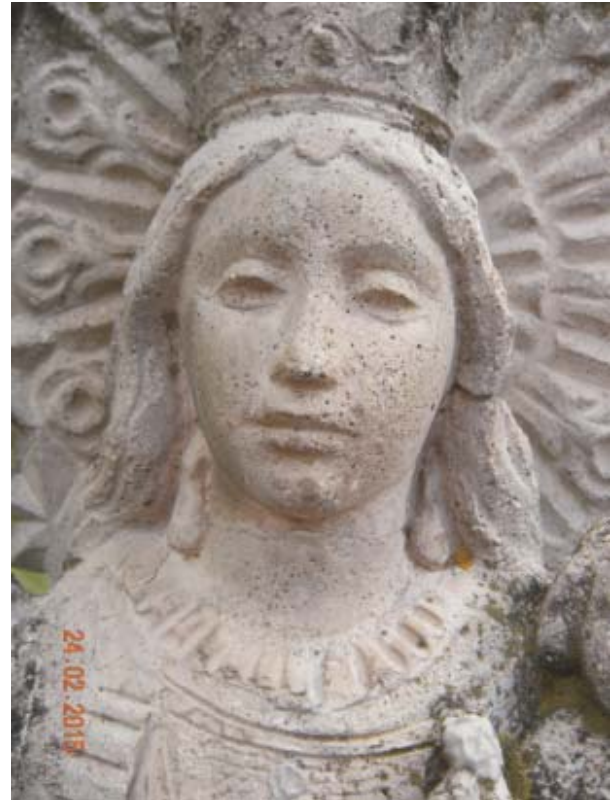
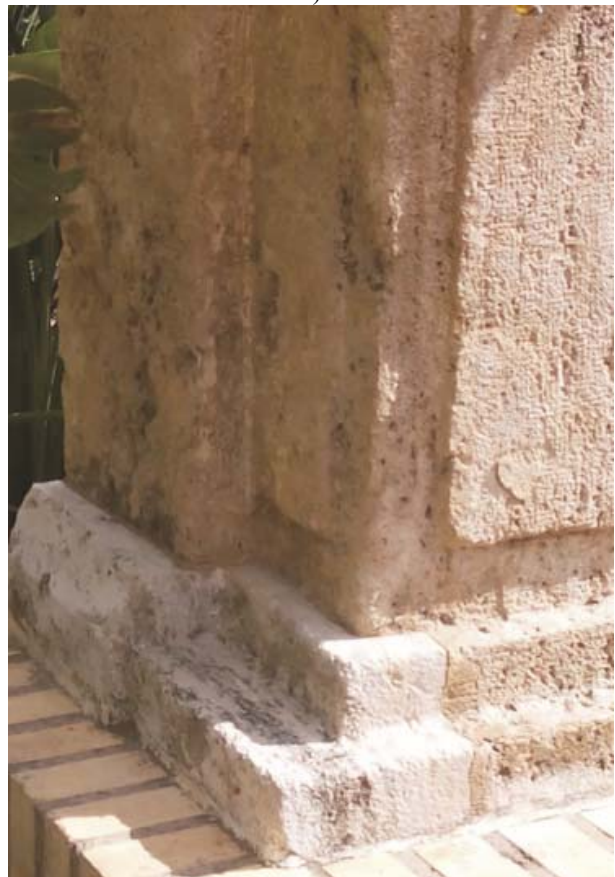
La Virgen está realizada con una piedra artificial resultado de combinar un conglomerante inorgánico y un árido, en este caso de tamaño medio (3-3,5 mm), de origen carbonatado y de color blanco (Figura 3a). De igual modo, en la parte de la nube se aprecia un tamaño de grano de menor medida y de color crema. Por el contrario, el pedestal, formado por dos paralelepípedos labrados, es de piedra natural: caliza de Godella y tosca de Rocafort (Figura 3b), respectivamente.

Figura 3 (a-b). Detalle del rostro de la Virgen (a) y del pedestal (b).

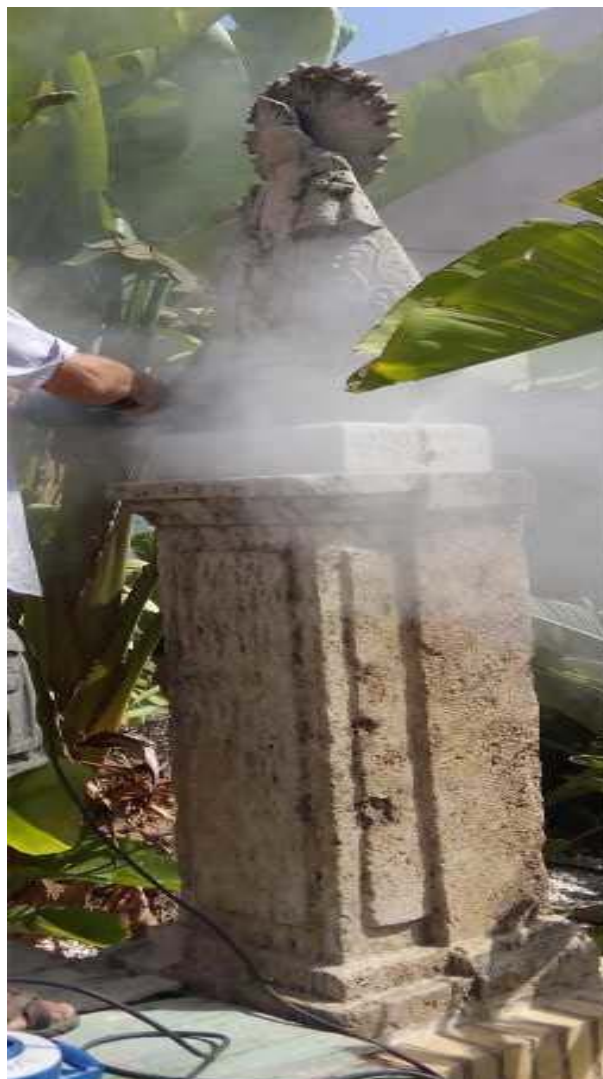
Figura 6. Fase inicial de corte con disco diamantada que permitirá la separación de la pieza del pedestal.

Se trata de una de las fases más peligrosas e inciertas del proceso dado que, cuando se instaló el conjunto escultórico, se emplearon materiales muy resistentes y cohesivos (uso de cemento portland). Para el desmontaje y, tras varias pruebas, se empleó un disco circular de corte de diamante con el fin de conseguir un corte quirúrgico con la menor pérdida de material (Figura 6). A su vez, y tras detectar la presencia de una espiga metálica, se empleó una sierra de corte de tungsteno apta para este tipo de materiales (Figura 7). Finalmente u tras el desmontaje, la escultura se cubrió cuidadosamente con manta de algodón para ser trasladada al laboratorio-taller del IRP.

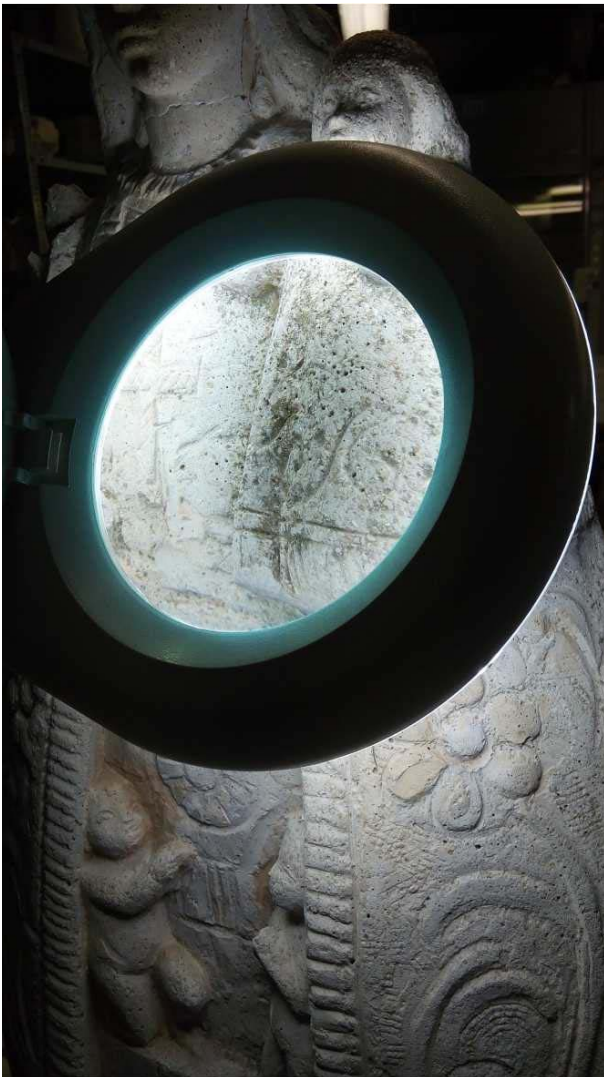
Figura 8. Imagen realizada durante la fase de diagnóstico.

obtuvieron macrofotografías, imágenes de RX, registro RTI (reflectance transformation imaging) y datos fotogramétricos (Figura 8). Todo ello ha permitido analizar detalladamente la escultura y desarrollar un modelo de la escultura en 3D del antes, del durante y tras la intervención (Mas, *et al.* 2016).

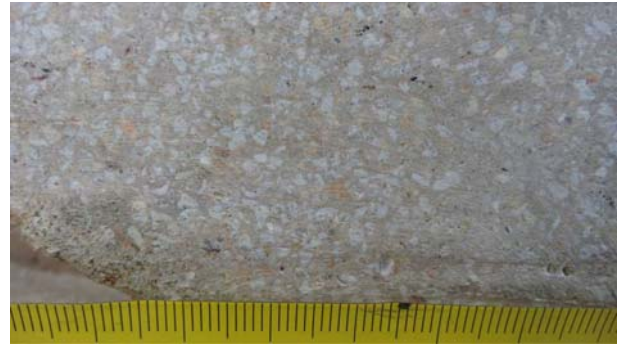
Figura 9. Detalle de la composición del mortero de la obra original donde se aprecia el tamaño y morfología del árido empleado por el escultor.

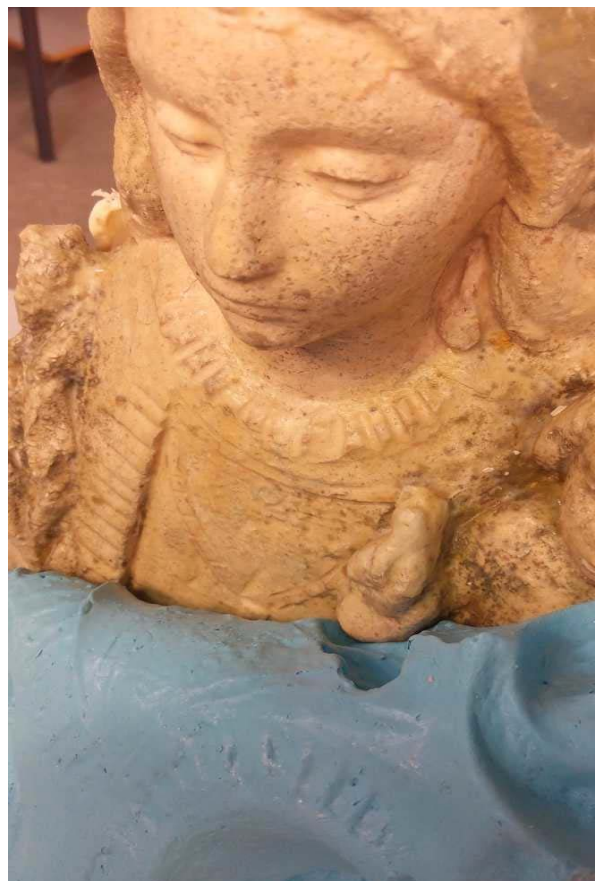
Figura 11. Fase de desmoldado donde se aprecia la impronta recogida en la silicona de color azul y la pieza protegida con la capa de látex.

La fase de moldeado de un original es muy delicada y obliga al ejecutor a conocer y controlar toda una serie de materiales inocuos que no dañen la pieza. Uno de los materiales más importante es el separador o desmoldeante que permite que el material de moldeo, generalmente elastómeros, no se pegue en el original (Grafía y Mas, 2006; Mas, *et al.* 2010). Tras varias pruebas y de acuerdo a las propiedades de la obra, se eligió un látex de caucho aplicado en dos intervenciones en mordiente. Tras su secado se ha seguido el proceso habitual de la aplicación del elastómero silicónico en estado tixotrópico y reforzado con caja rígida de yeso especial tipo “arquero”. El molde de la escultura se realizó en dos partes, anverso y reverso; por consiguiente, el molde de la corona se hizo en una única pieza. Finalmente, se abrieron las partes, se separó la silicona y se retiró manualmente el separador (Figura 11).

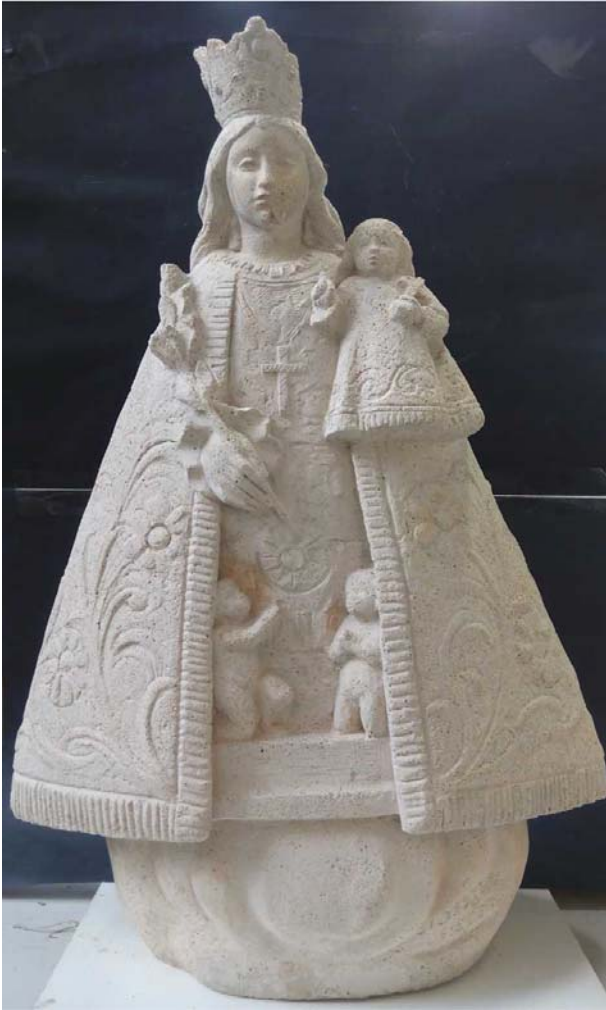
Figura 15. Vista general del anverso de la escultura tras la intervención.

Terminado el tratamiento, la pieza fue de nuevo envuelta en una manta de algodón y trasladada a la población de la Pobra Llarga (Valencia) (Figura 15). La nueva ubicación se circunscribe en el propio Museo Municipal de la localidad. La sala es un espacio interior, sin ventanales y con varias bovedillas planas protegidas por policarbonato traslúcido por donde penetra la luz natural. La iluminación interior es artificial fluorescente.

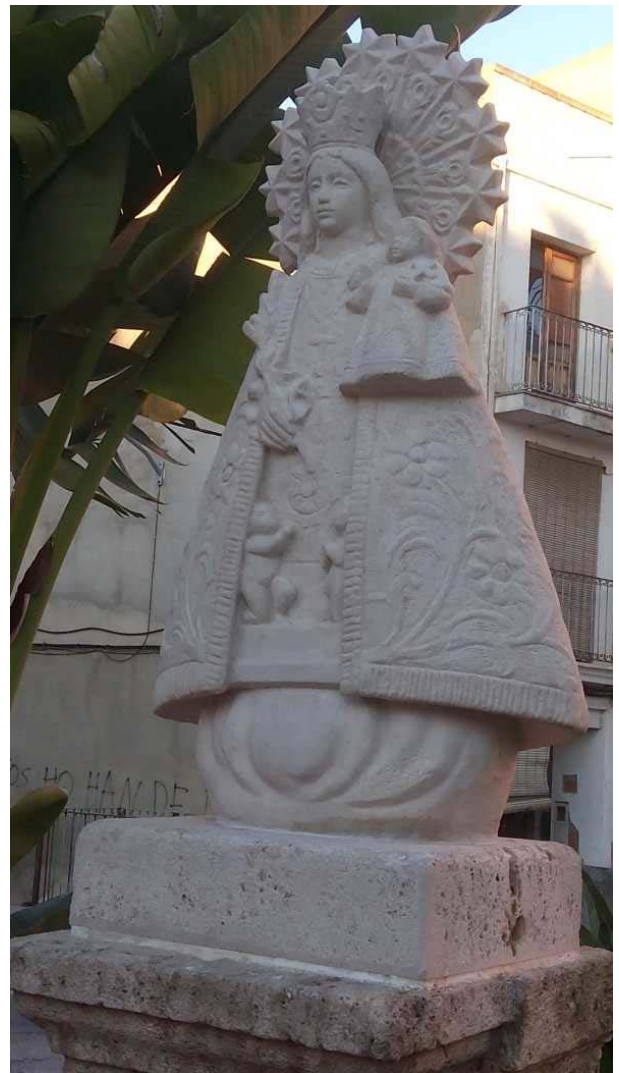
Figura 17. Vista de la reproducción instalada el pedestal.

La reproducción de la Virgen fue instalada de acuerdo al lugar que ocupaba su homónima original. Para ello se limpió mecánicamente el hueco que contenía la espiga anterior para así, albergar el nuevo refuerzo (Figura 16). Se usó un mortero predosificado (*Petratex*) para unir la escultura a la base del pedestal. Asimismo, se remató la junta afinadamente con el mortero. Finalmente, la unión se reintegró cromáticamente con agua de cal y pigmentos tierras (Figura 17).

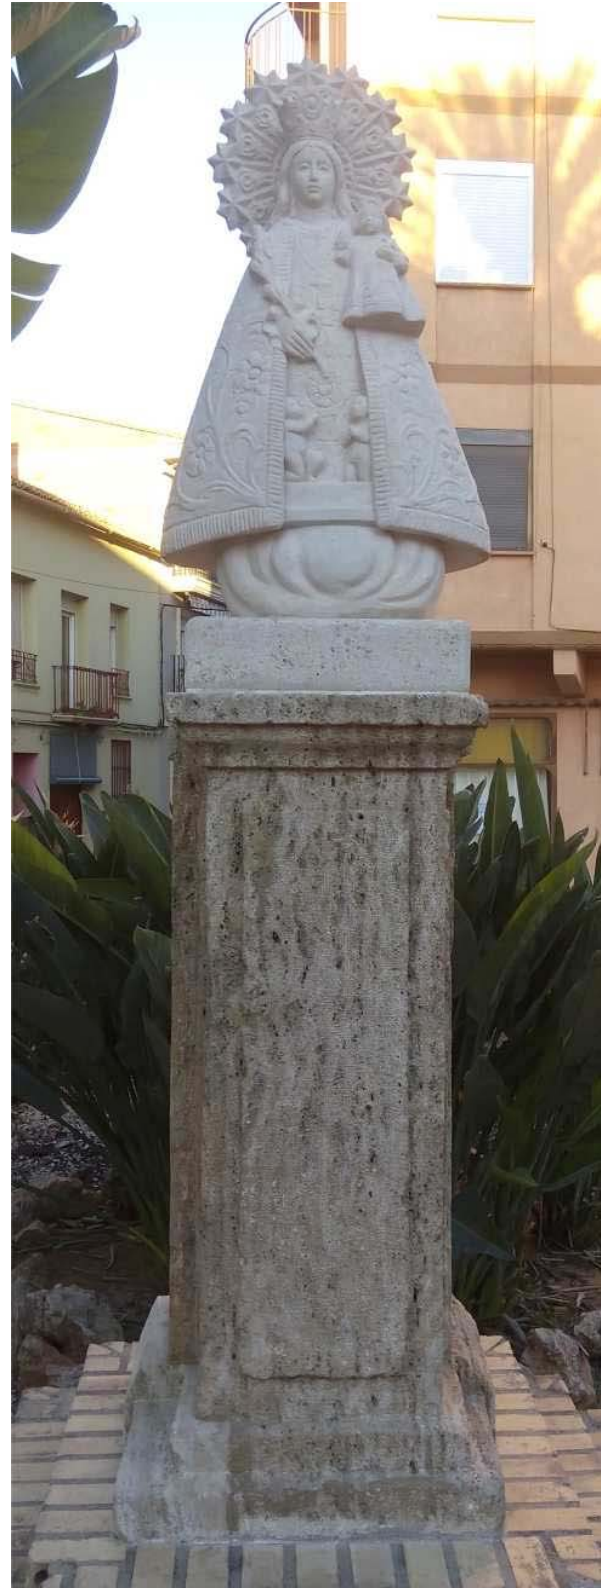
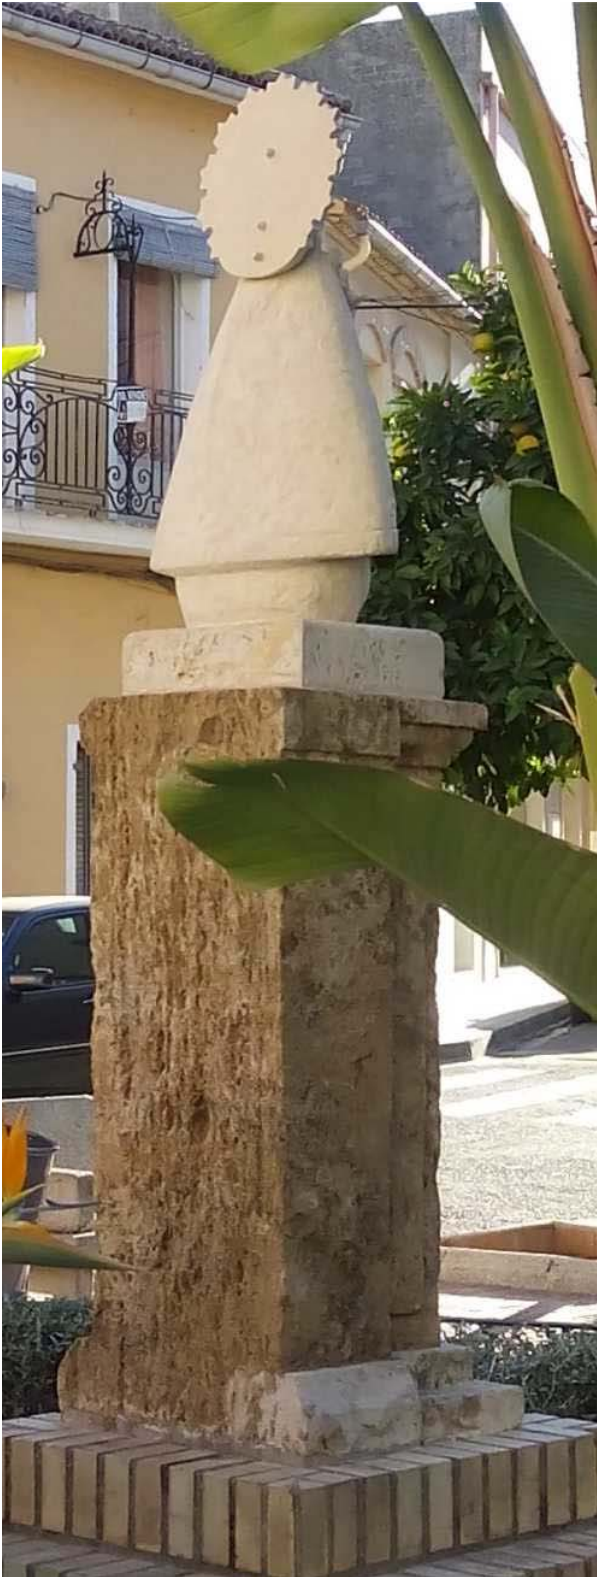
Figura 19 (a-b). Vista general de la reproducción y del pedestal tras su intervención. a) anverso b) reverso.

El mortero seleccionado de acuerdo a las propiedades de la piedra se formuló en base a un conglomerante inorgánico (Ledan C-30), áridos de composición carbonatada (0,5-1 mm), aditivos (pigmentos tierra) y agua. La dosificación empleada de conglomerante y árido fue de (1:2) a peso. Tras su endurecimiento, la superficie se trabajó con diferentes herramientas de talla simulando la piedra natural.
