La iglesia de Sant Quirze de Pedret (Cercs, Barcelona)

La restauración de una arquitectura testimonial

Antoni González

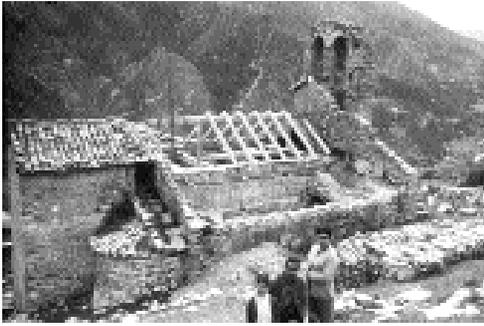
3

3. Obras de la primera fase de restauración (1959-1964). En primer término el constructor Modest Buchaca con su familia.

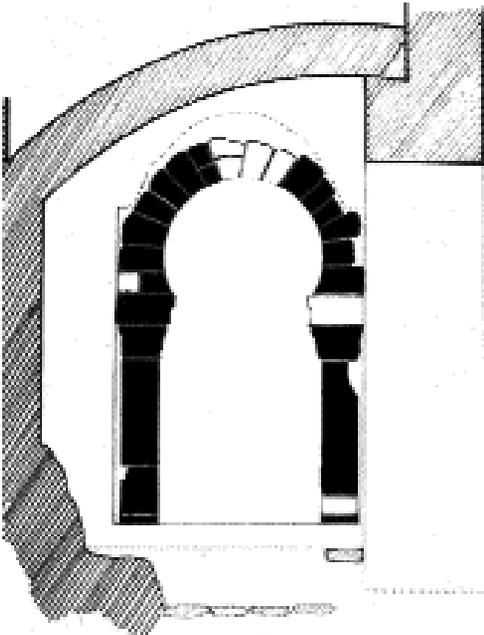
4

4. Dibujo del diario de obra de Modest Buchaca con indicación de la procedencia de las dovelas y pilares empleados en la reconstrucción de la embocadura del ábside norte.

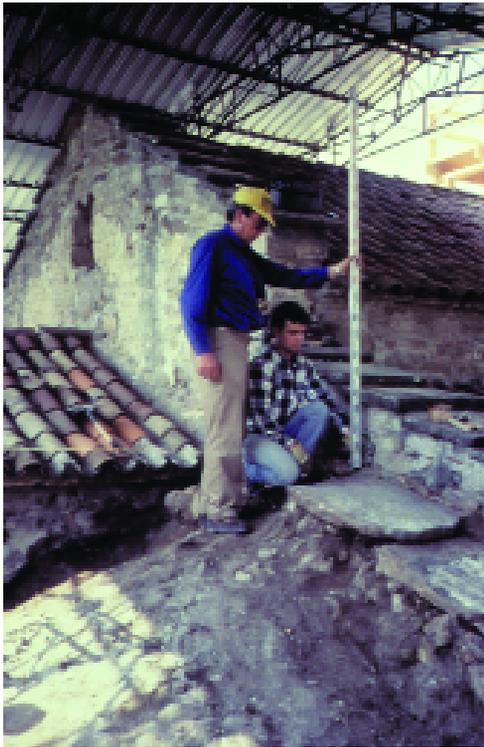
8

8. Excavación arqueológica de las cubiertas durante los trabajos iniciales de la segunda etapa de restauración (1989-1995).

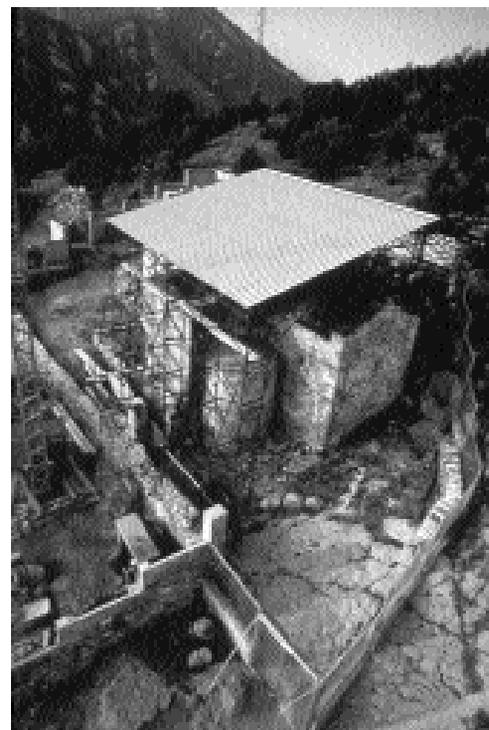
9

9. Protección y vallado del edificio durante los trabajos de arqueología.

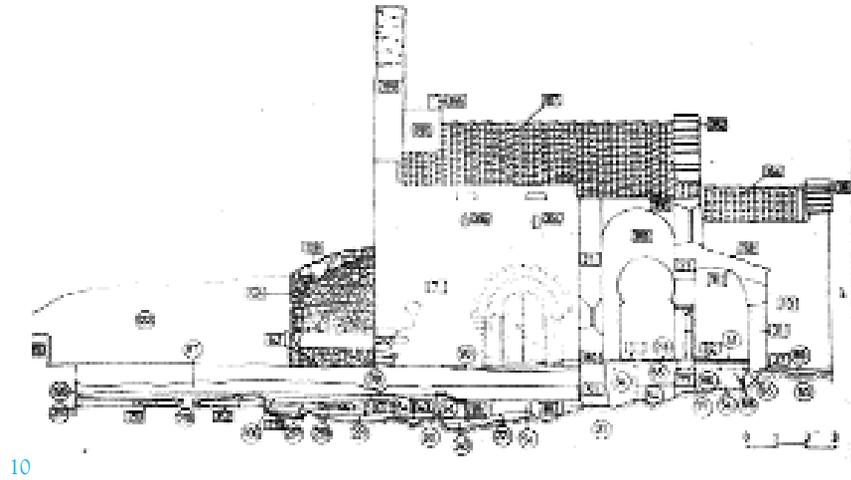
10

10. Documentación de los trabajos arqueológicos llevados a cabo en el subsuelo, cubiertas y paramentos.

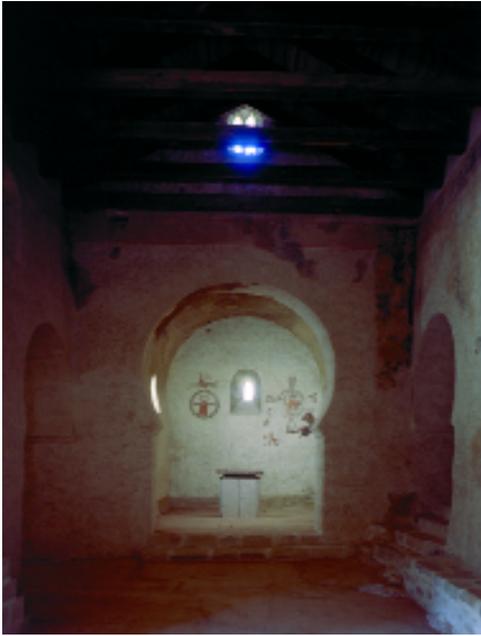
19

19. Nave central y presbiterio, después de la restauración. En el paramento del muro de levante, las pinturas prerrománicas reproducidas: a la derecha, el "Orant"; a la izquierda, el "Cavaller".

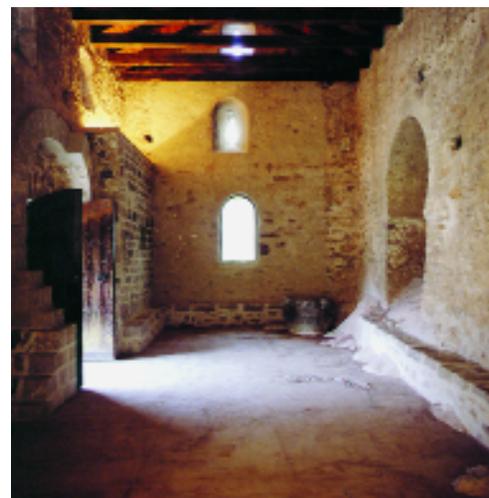
21

21. Nave central, vista hacia poniente. A la izquierda los restos del muro del siglo XIII conservados como testimonio.

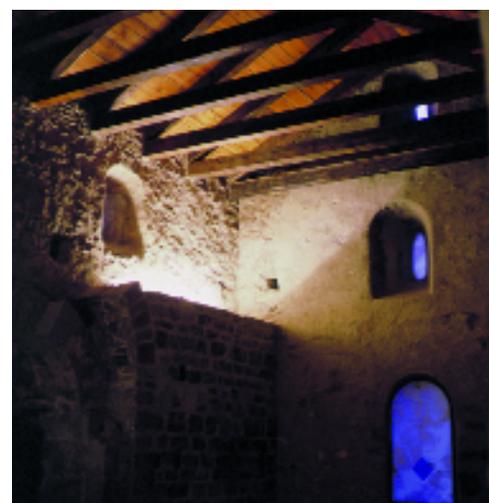
22

22. Detalle de la cubierta de cerchas de madera.

Sobre la tablazón de las naves central y norte se colocó un aislante de placas de Poliéstireno extrusionado de 250x600 cm y 30 mm de grueso, una tela de PVC y una capa de compresión de 4-5 cm con mallazo metálico. Sobre esta capa se dispusieron tejas árabes por haber demostrado la arqueología que habían sido

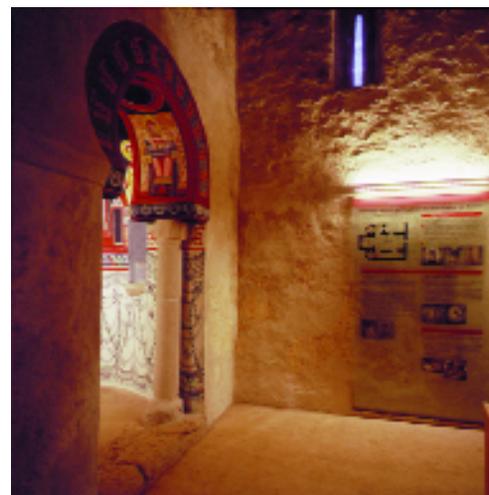
25

25. Embocadura del ábside sur y plafón explicativo de las pinturas.

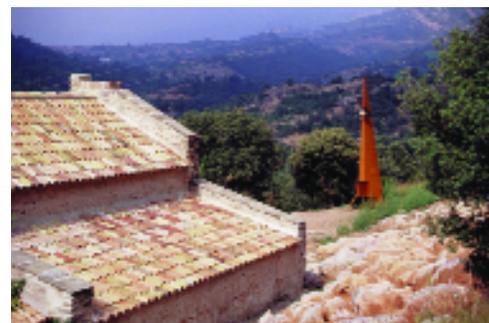
27

27. Fachada norte desenterrada, pedregal que era visto en época medieval y, al fondo, el nuevo campanario-mirador.
