ESTUDIO TÉCNICO Y DOCUMENTAL DE UN FRONTAL DE ALTAR DEL SIGLO XVI, PROCEDENTE DE LA IGLESIA PARROQUIAL DE GEA DE ALBARRACÍN.

Presentado por Alexandra Ortí Sanchis

Grado en Conservación y Restauración de Bienes Culturales

Curso 2017-2018

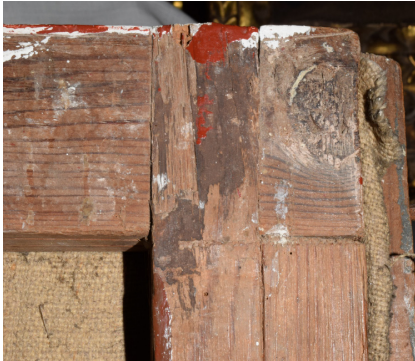
Fig.27: Detalle del ensamble de Horquilla

El bastidor que presenta la obra es el original, realizado con madera de conífera⁴⁶, con un sistema de ensamblaje móvil de horquilla. Tiene unas medidas de 194x92,5cm con unos listones de 2,8cm de grosor, y un ancho de unos 5cm. El bastidor presenta un sistema de cuñas, pero éstas se han perdido, pero podemos observar la marca en donde estaban insertadas.

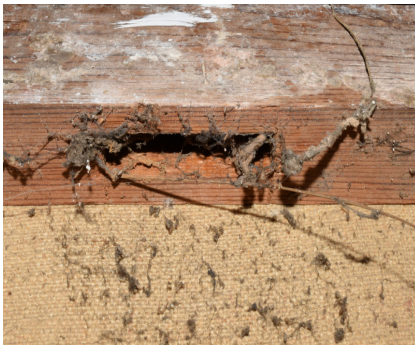
Fig.28: Huecos donde se encontraban los travesaños de la obra.

También se ve en el interior de los listones superior e inferior, unos pequeños huecos rectangulares, en donde anteriormente estaban insertados los dos travesaños centrales, colocados en sentido vertical, actuando como refuerzo de la obra.

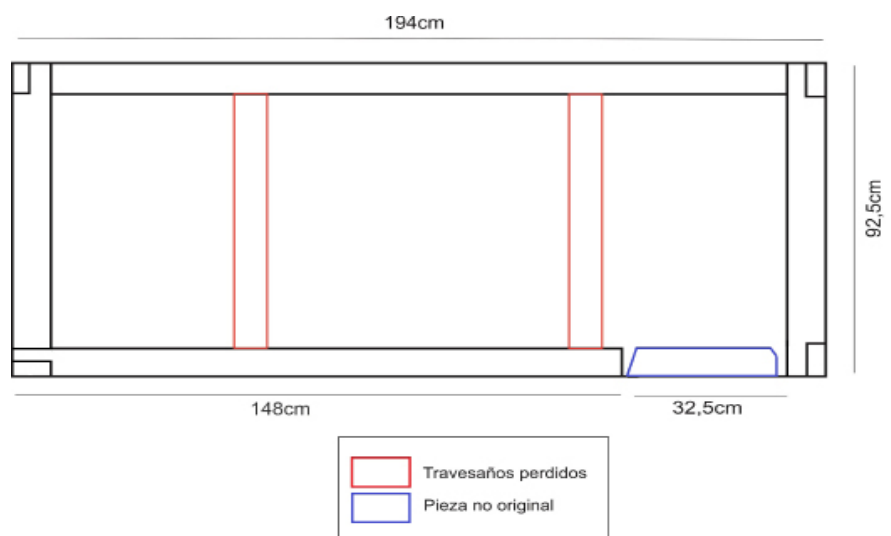
Fig.30: Reverso de la obra.

El bastidor original presenta un estado de suciedad generalizado, siendo más acusado en la zona inferior entre la tela y el bastidor, donde se aprecian grandes acumulaciones de polvo, insectos, deyecciones y pequeños trozos de sulfato de calcio⁵⁶. En cuanto a la madera, la estructura del bastidor está muy deteriorada, dañada y muy debilitada en la zona del ensamblaje, con bastante alabeo y astillamiento a lo largo de toda la superficie, que es más acusada en la zona que está en contacto con el suelo, llegando incluso a apreciarse rotura de la madera.

Debido a este deterioro, en la zona inferior derecha se puede ver una pieza mucho menos desgastada, signo de una intervención posterior. A lo largo de toda la superficie del bastidor podemos observar unas manchas blancas de yeso, muy posiblemente debido al lugar donde se sitúa la obra ya que la pared en donde está respaldada la obra está enyesada. Junto a estas manchas, también hay unas de un color rojizo, que pertenecen a los laterales del altar que fueron pintados una vez colocada la obra. La utilización de velas cerca de la obra, ha sido la causa de que se aprecien pequeños restos de cera a lo largo de todo el listón superior del bastidor. Por último, hallamos un ataque de insectos xilófagos que no se encuentra activo, y que tiene un tamaño de orificio pequeño, lo que apunta a que se trata de la especie *Anobium Punctatum*⁵⁷.

Paralelamente se trabajaría en el bastidor, como se ha comentado anteriormente en el estado de conservación, este se encuentra muy deteriorado y no cumple correctamente su función, decidiendo por lo tanto su sustitución por uno nuevo, con las mismas medidas y características que el original, para reforzar y dar estabilidad al soporte textil. El nuevo bastidor contará con 2 travesaños centrales, y la madera que se empleará será de conífera. Se le hará en primer lugar un lijado para dejar la superficie lisa y posteriormente un tratamiento preventivo⁶⁷ para evitar posibles ataques de insectos y se encerará⁶⁸ con una capa de cera microcristalina mediante muñequilla a modo de protección. Una vez el nuevo bastidor este terminado, y el entelado realizado, previo a la tensión pasaríamos a la desprotección de la obra, mediante agua desionizada.

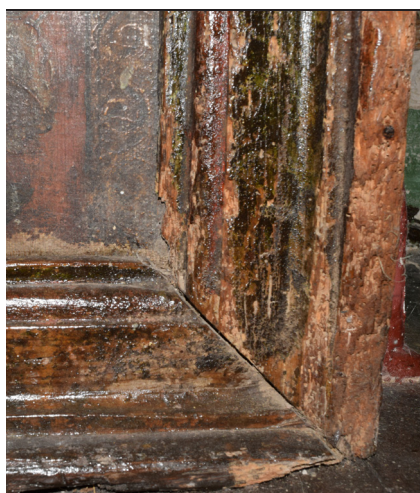
El marco presenta una película pictórica en tonos rojizos y verdosos por toda la superficie, aunque no se observa ninguna capa preparatoria anterior, sí que posee por todo el perímetro una capa resinosa bastante gruesa, que se trata de un barniz natural. El sistema de sujección del marco al bastidor es mediante clavos, así mismo, el uso de estos clavos también se aprecia en los laterales superiores, ya que sirven para sujetar la obra al frontal de altar del retablo al que pertenece.

Fig.40: Unión a inglete y detalle de la zona barnizada del marco.

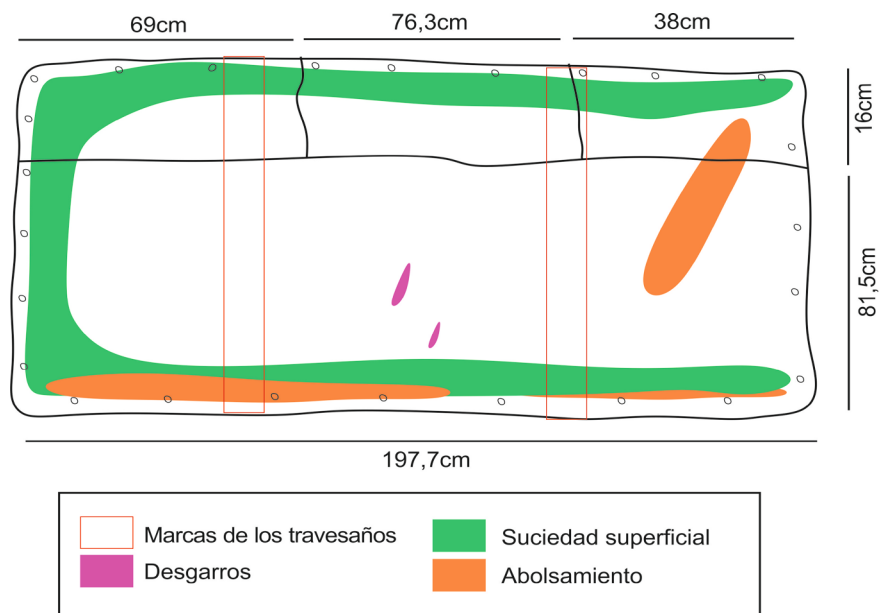
Fig.49: Pequeñas grietas ocasionadas por el travesañero del bastidor.

Los travesañeros del bastidor, han provocado unas marcas visibles en el anverso de la obra, debido a la presión ejercida y al tiempo que estuvieron en contacto con la tela. A causa de esto, se observan pequeñas grietas en la zona donde anteriormente estaban estos travesañeros. Estas son apenas perceptibles, por lo que se ha elaborado un diagrama de daños para situar pequeñas patologías que no se observan a simple vista.

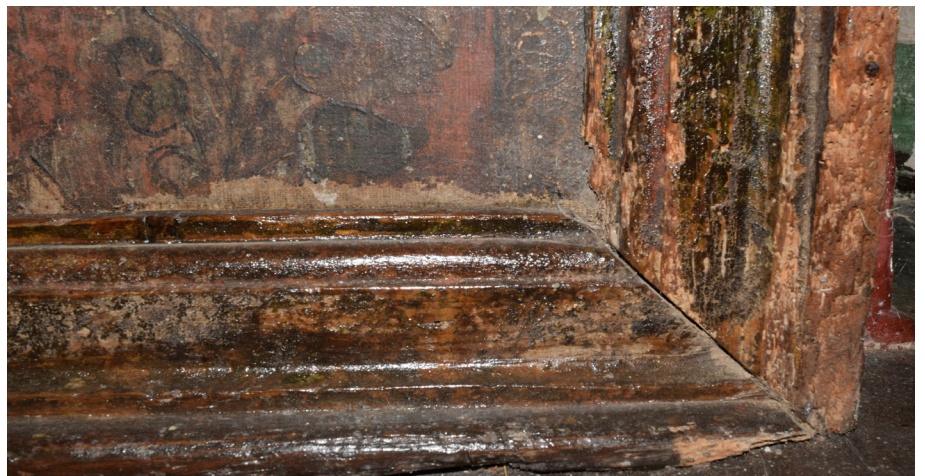
Fig.57: Croquis de daños del anverso del marco.

Esta pérdida de estrato pictórico es muy acusada a lo largo de todo el marco y las manchas de cera, que han sido predominantes en prácticamente toda la obra, también se pueden apreciar en el listón inferior.

El marco posee una capa de barniz bastante gruesa e irregularmente repartida por toda la superficie. Este barniz le confiere un tono amarillento, y también una saturación de colores, por eso se aprecia unas zonas con un color más intenso que otras, dando a error, y haciendo pensar que son un repinte posterior mucho más claro, pero siendo el color original del marco.

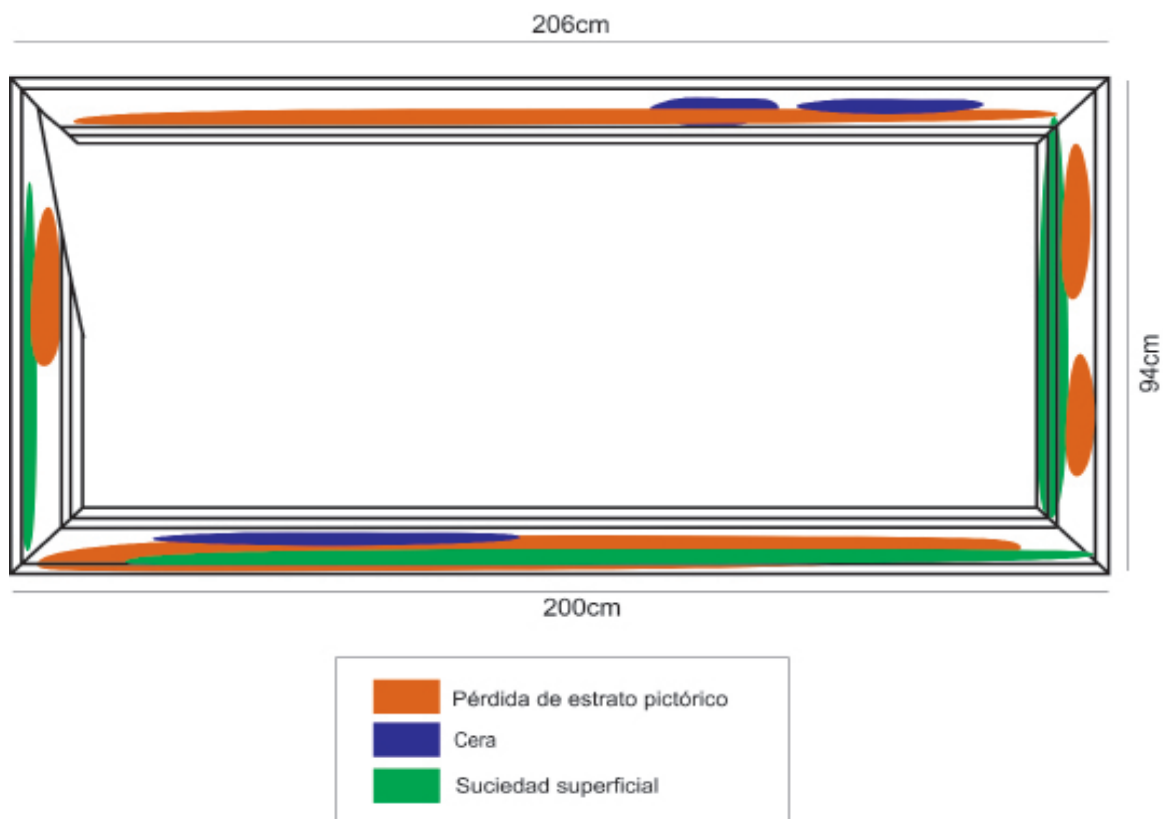
Fig.58: Croquis de daños del reverso del marco.

En el reverso, el elemento constitutivo principal que es la madera, está bastante deteriorada, con una pérdida importante de soporte y un gran grado de astillamiento en la zona que está en contacto con el suelo, debido al arrastre de la obra. El ataque de insectos xilófagos está muy presente en toda la superficie, ya que ha sido muy generalizado. Se puede tratar de la especie *Anobium Punctatum*⁶⁰, debido al diámetro de los orificios. El marco presenta una gran cantidad de suciedad, como polvo y telarañas así como manchas blancas de pintura.
