En la actualidad está a punto de concluir un proceso iniciado en el año 1977, denso en estudios y hallazgos científicos sobre la obra maestra de Filippo Brunelleschi, la Cúpula de Santa María del Fiore en Florencia. Riccardo Dalla Negra director de los trabajos de restauración resume en este artículo uno de los experimentos de monitorización más avanzado en el campo internacional revelado como un instrumento decisivo para conocer el comportamiento estructural, extendiéndose además a las distintas fases de restauración de las pinturas murales de Vasari y Zuccari.

Restoration works on the dome of Santa Maria del Fiore, Florence. Recent years have seen a great architectural and pictoric restoration operation to salvage one of the most emblematic edifices in the history of architecture: the dome of the church of Santa Maria del Fiore, built by Brunelleschi in the first half of the 14th century. The architect Dalla Negra gives a passionate description of the complex restoration process both of the masonry and the paintings on the intrados and a detailed account of the organization of the work, with special attention to the scaffolding.

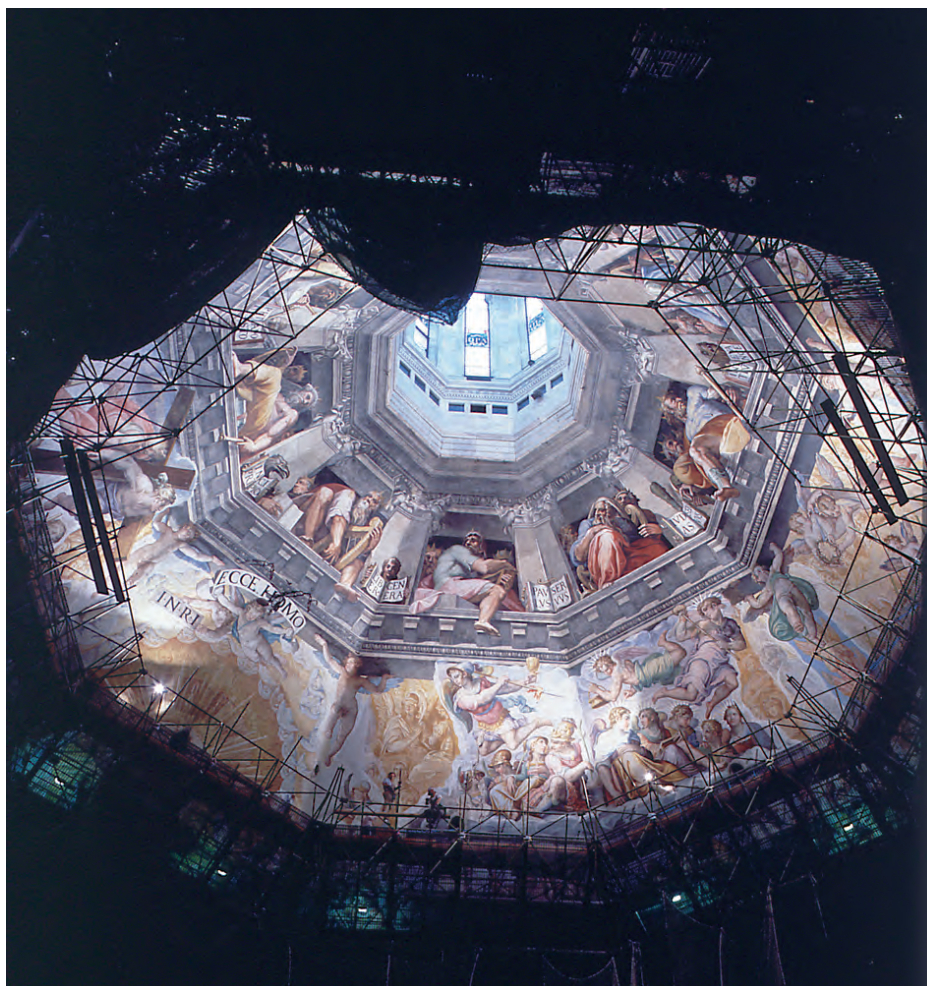
Una visión sugestiva de la linterna y del "tabernacolo dei seniori" durante las primeras fases de desmontaje del andamio
