Estudios previos sobre los revestimientos murales de la Casa Milà

Raquel Lacuesta*

Antecedentes

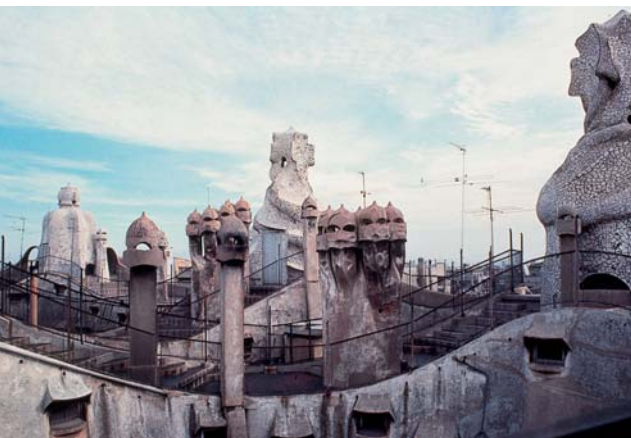
3

2. Estado de la azotea de la Casa Milà en 1910, recién construida. (Foto: Centre Excursionista de Catalunya)
3. La azotea en 1970. Se pueden ver algunas de las chimeneas añadidas en 1954, al construirse los apartamentos del desván, según proyecto del arquitecto Barba Corsini (Foto: R. Lacuesta. Foto: COAC. Barcelona)
4. Chimenea añadida en 1954. (Foto: R. Lacuesta, 1992)
5. Chimeneas añadidas en 1954. (Foto: R. Lacuesta, 1992)

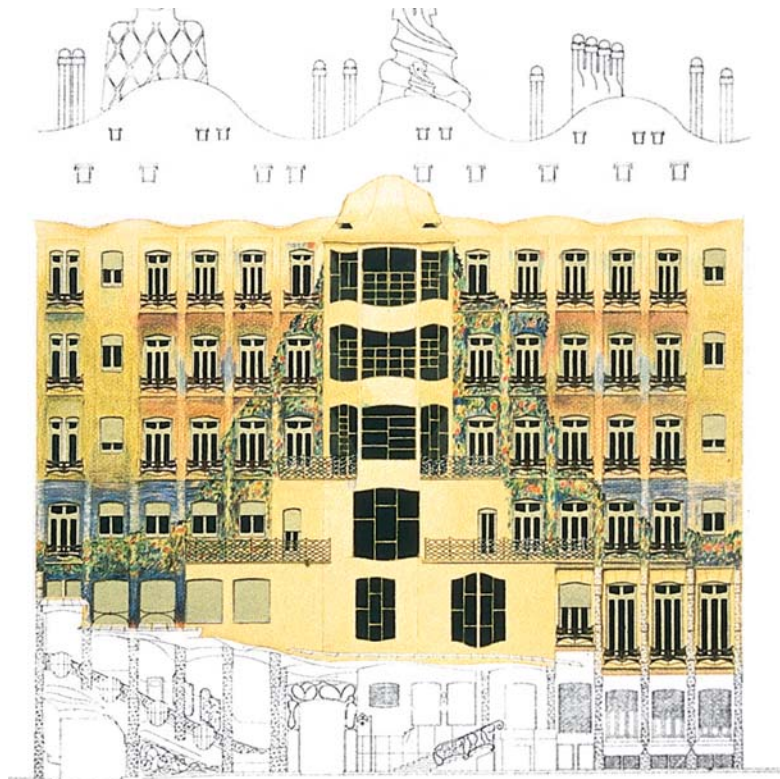
19

18. Alzado de la fachada del patio del Paseo de Gracia, antes de la restauración de las pinturas murales, donde se manifiesta su degradación. Estudio: R. Lacuesta. Dibujo: Jordi Soldevila, 1994
