## ESTUDIO Y PROPUESTA DE INTERVENCIÓN DE LAS PINTURAS MURALES DEL CORO UBICADAS EN LA IGLESIA DE SAN JOSÉ DEL ACTUAL CENTRO ARRUPE DE VALENCIA.

Presentado por Natalia Comino Sánchez  
Tutor: Pilar Soriano Sancho

Facultat de Belles Arts de Sant Carles  
Grado en Conservación y Restauración de Bienes Culturales  
Curso 2017-2018

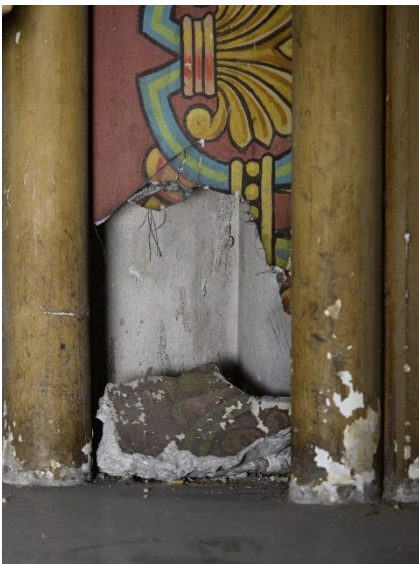
Figura 19: Zona de extracción de las muestras

Para completar la información del estudio técnico de esta obra se extrajeron tres muestras de la zona inferior derecha de la pintura, la cual se había desprendido de su estructura (Fig.19) dejando ver la cavidad entre la superficie pictórica y la estructura del edificio. En esta zona, como se puede observar en la Fig.20, la suciedad superficial es superior al del resto de la composición debido al deterioro por su desprendimiento.

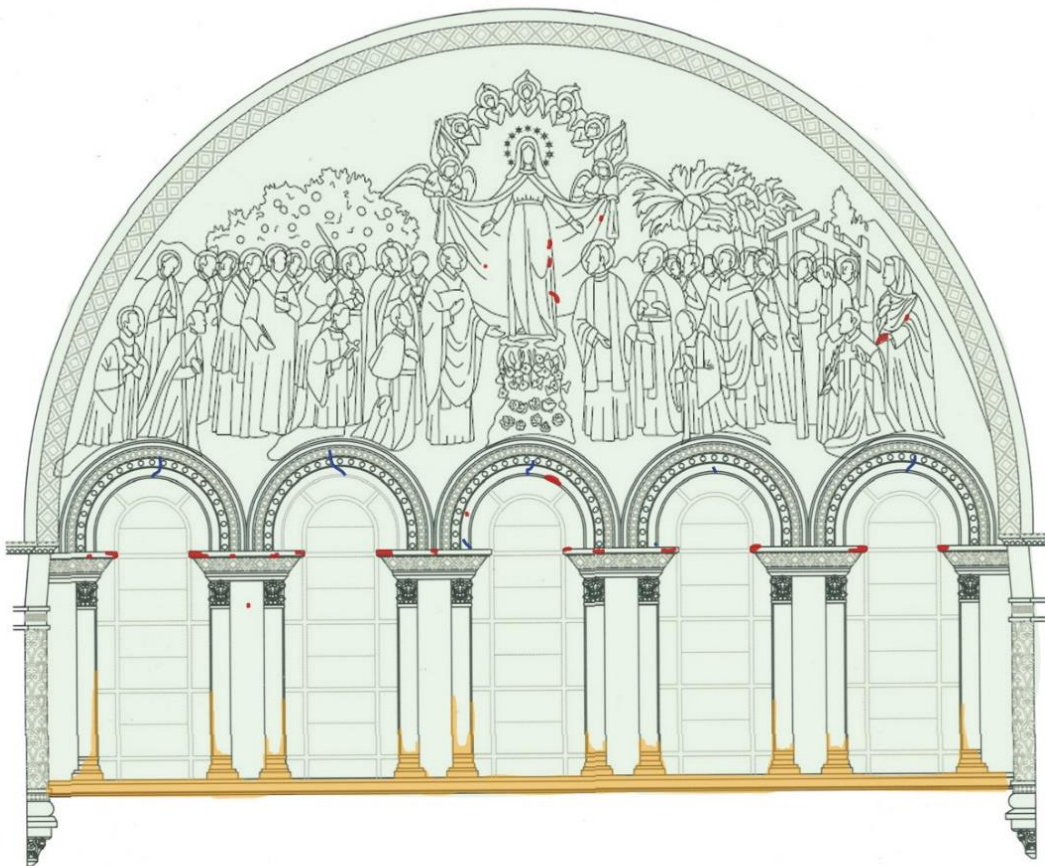
Los daños mencionados anteriormente se muestran representados en los siguientes mapas de daños:

Suciedad superficial
 	Humedad
 	Lagunas
 	Grietas
