ANÁLISIS CONSTRUCTIVO Y PATOLÓGICO CON PROPUESTA DE INTERVENCIÓN DE LA VIVIENDA UBICADA EN LA AV. CAMI REAL, 71 CATARROJA (VALENCIA)

Este TFG se va a centrar en una vivienda entre medianeras que cuenta con un nivel de Protección Parcial a nivel Municipal, dicha vivienda se encuentra ubicada en la Avenida Cami Real, 71 en el municipio de Catarroja (Valencia).

Para lograr el objetivo principal, se realizará un estudio previo de la vivienda, para conocer su estado de conservación. Posteriormente se localizará la patología existente y se realizará una propuesta de intervención.

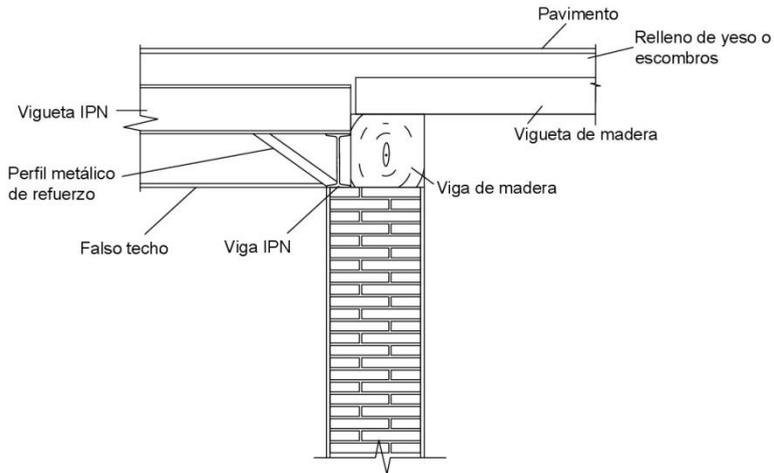
Figura 41. Detalle refuerzo mirador. 2018. Fuente: Propia

Respecto al forjado del mirador de planta primera y planta segunda, se realizó con vigüetas metálicas IPN y revoltón de ladrillos. Actualmente se puede apreciar que se realizó un refuerzo con perfiles metálicos en estas zonas del forjado.

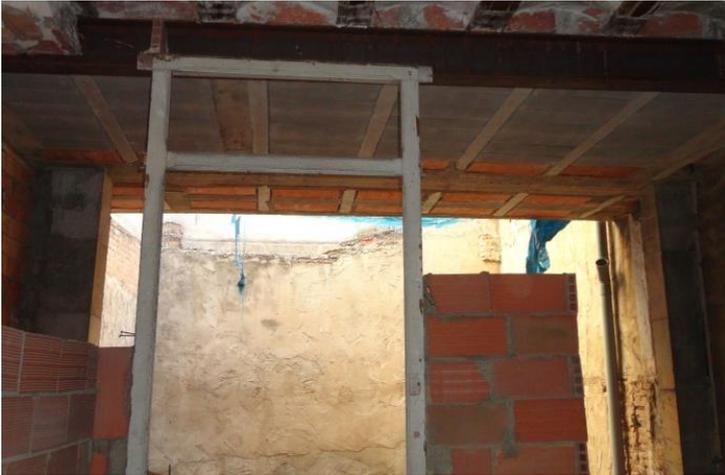
Figura 42. Ampliación del forjado de la vivienda. 2018. Fuente: Propia

El propietario del inmueble comentó que en el año 1990 se intentó llevar a cabo la rehabilitación de la vivienda, por ello se puede apreciar en los forjados de las diferentes plantas un segundo tramo de forjado unidireccional realizado con vigas metálicas, viguetas prefabricadas de hormigón y bovedillas cerámicas o de hormigón. Asimismo, nos informó que en ese mismo año se realizó el refuerzo de los forjados en la zona de los miradores debido a la antigüedad del inmueble.

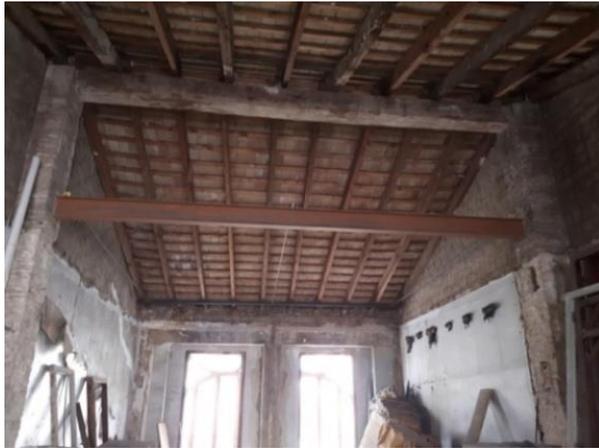
Figura 45. Cubierta de la vivienda perfil metálico. 2018. Fuente: Propia

En la actual cubierta podemos apreciar una viga de perfil metálico con unos cables de acero que están atirantados hacia la fachada Oeste en dirección hacia el mirador. Podemos deducir que se colocó ese perfil para solidarizarse con la viga central de madera para evitar los empujes horizontales.

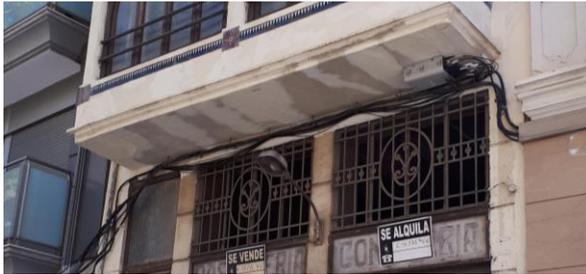
Figura 61. Instalación eléctrica fachada. 2018. Fuente: Propia

Observamos que en la fachada de la vivienda discurre una línea de distribución eléctrica y que se encuentra realizada mediante cables vistos sin protección. Dentro de la vivienda existe un cuadro eléctrico que tiene varios años sin funcionamiento, debido a que la vivienda se encuentra deshabitada desde hace mucho tiempo.

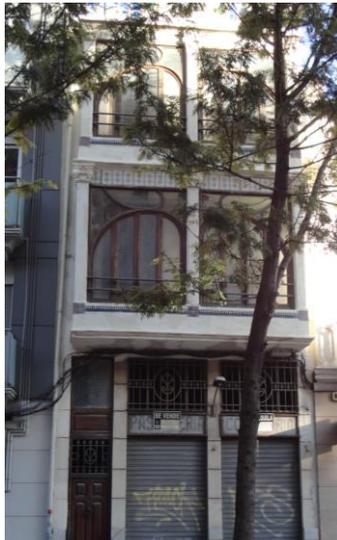
Figura 65. Evacuación de aguas pluviales por fachada. 2018. Fuente: Propia

Como se puede apreciar en la foto actual, se ha colocado una bajante de PVC en el lateral de la fachada para verter las aguas pluviales a la calle.

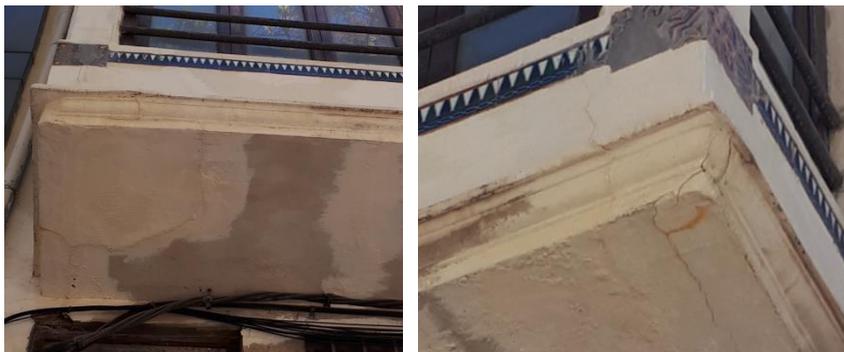
También se puede apreciar óxido en las armaduras, fisuras del revestimiento en la zona de los voladizos que puede ser consecuencia de que las armaduras han entrado en contacto con el agua, han dilatado y aumentado de volumen ocasionando fisuras en el revestimiento.

Figura 66. Fisuras y óxido en el voladizo. 2018. Fuente: Propia

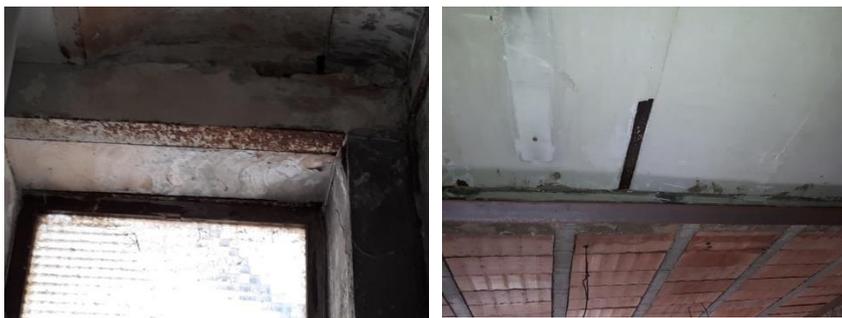
Además, en el forjado de la planta baja y de la planta intermedia se puede apreciar humedad por filtración ocasionando óxido en las armaduras, fisuras y desconchones en el revestimiento.

Figura 68. Humedad y desconchones del revestimiento. 2018. Fuente: Propia

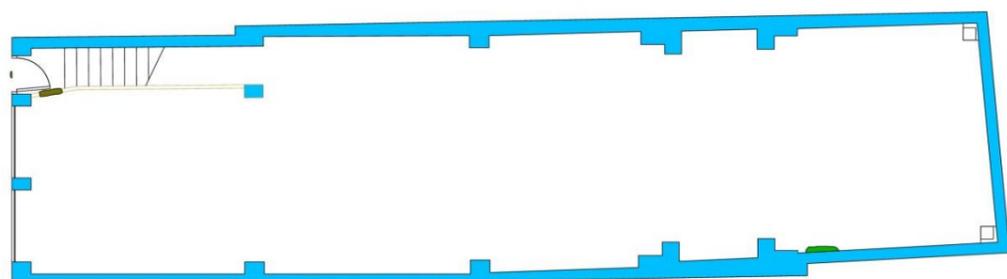
- Despredimiento pintura
- Desconchados revestimientos
- Humedad
- Vegetación

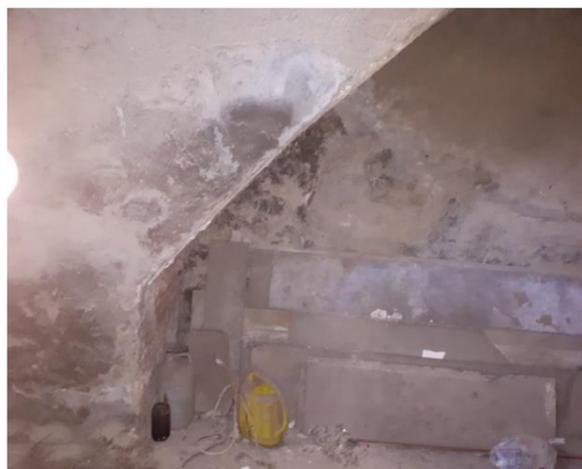
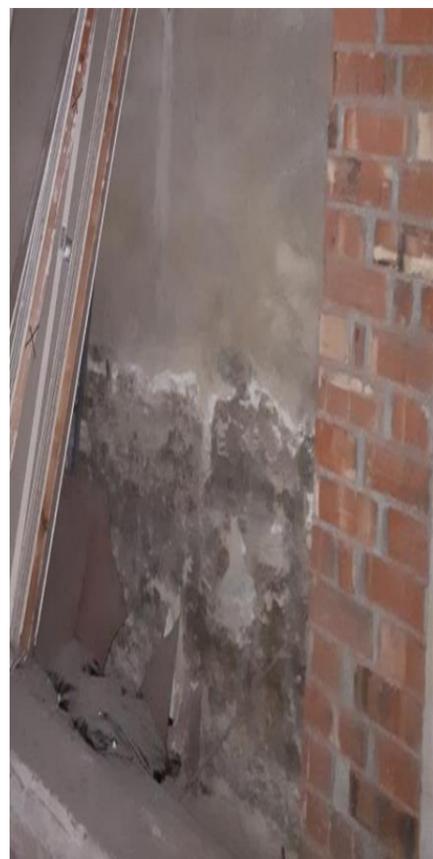
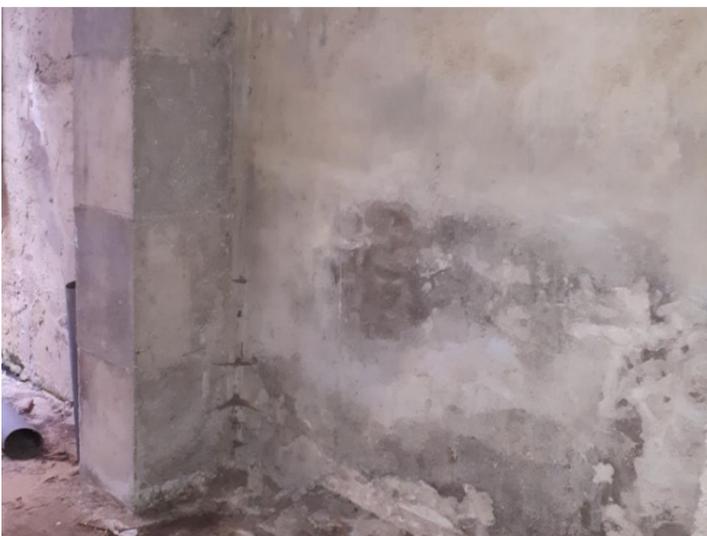
La humedad que se observa en las zonas inferiores de los muros puede ser debido a la ascensión del agua por capilaridad. El agua se filtra por los poros desde los cimientos que están en contacto con el terreno hasta manifestarse en el exterior de los muros.

Como propuesta de intervención a esta lesión se utilizará la técnica de electroósmosis inalámbrica de la casa comercial HUMICONTROL con el dispositivo MURSEC ECO, este dispositivo emite una señal que invierte la polaridad entre el suelo y la pared, consiguiendo que la humedad cambie de dirección y descienda por el muro, en lugar de ascender.

En segundo lugar, para resolver definitivamente el problema de humedad, se sustituirá el revestimiento afectado. Para ello se deberá picar el mortero afectado más 50 cm por encima de donde se manifiesta la degradación, colocar un mortero drenante microporoso Draining, este tipo de mortero acelera el proceso de secado y evita que las sales minerales acumuladas durante años sigan manteniendo la humedad e incluso que la absorban del propio ambiente. El mortero se puede aplicar sin la necesidad de esperar que el muro esté seco.

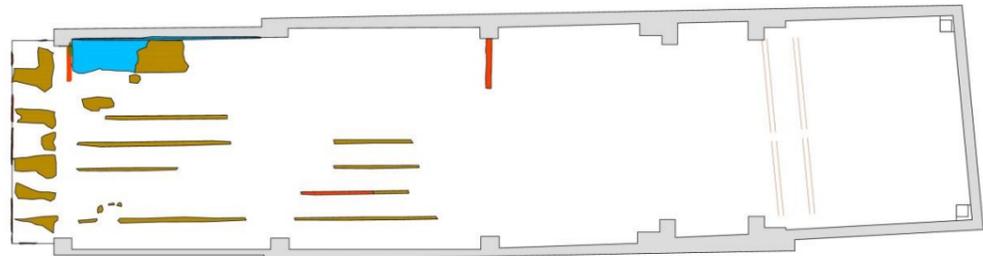
FORJADO PLANTA BAJA

Fisuras en el voladizo de la fachada y corrosión de las armaduras en la zona de las viguetas metálicas del mirador.

- Despredimiento pintura
- Desconchados revestimientos
- Fisuras
- Óxido
- Humedad

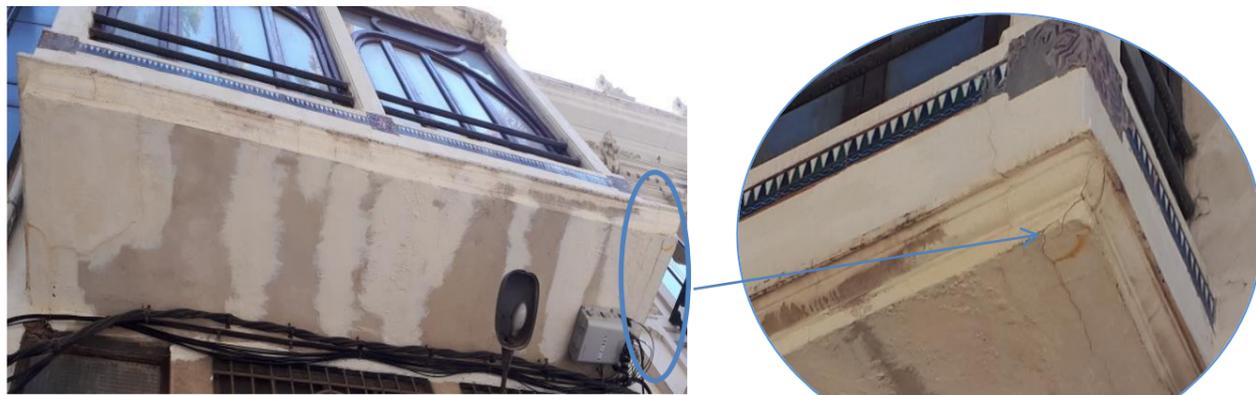
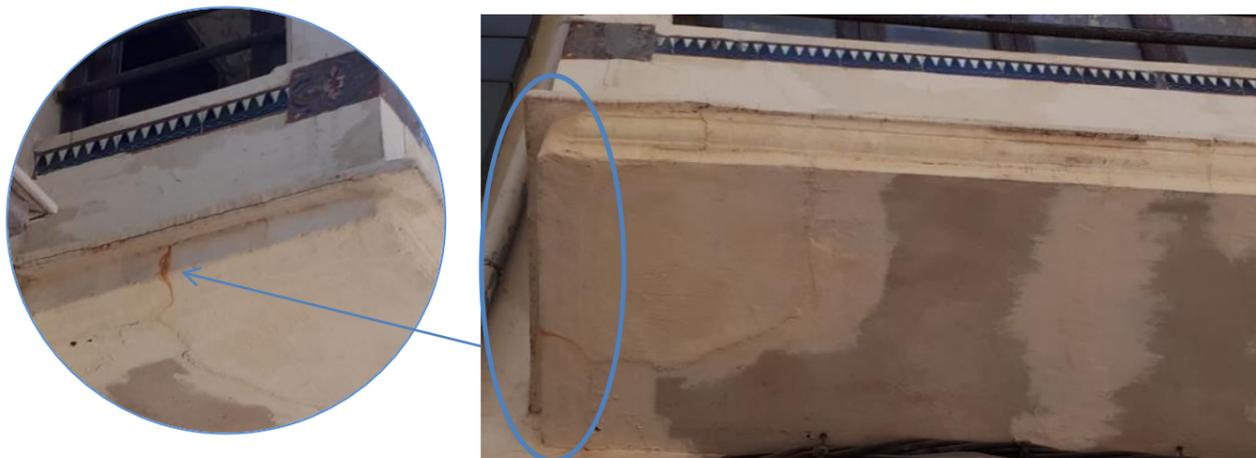
Las fisuras que se aprecian en el voladizo del mirador de la fachada principal puede ser debido a la lluvia que por escorrentía se ha filtrado hasta llegar a las armaduras, debido a la falta de goterón en la parte de abajo del voladizo.

Podemos suponer que en el año en que se construyó la vivienda el recubrimiento de las viguetas metálicas era insuficiente por ello al entrar en contacto con el agua se ha podido producir una corrosión de las armaduras, con lo cual las armaduras dilatan y aumentan de volumen ocasionando fisuras en el revestimiento.

1. Apuntalar el voladizo, montar un andamio metálico para poder trabajar con seguridad y acceder con comodidad a la lesión.
2. A continuación se realizará un picado y eliminación del mortero deteriorado hasta alcanzar una superficie sana dejando al descubierto las armaduras oxidadas.

3. Cepillado y limpieza de la superficie saneada y de la armadura, con cepillo metálico o mediante chorro de arena.
4. Para la protección contra la corrosión de las armaduras: se aplicará una protección anticorrosiva con un revestimiento que contiene pigmentos electroquímicamente activos, capaces de actuar como inhibidores o capaces de proporcionar una protección catódica localizada, a base de cemento, tipo MAPEFER 1K de Mapei.

5. A continuación, se utilizará un mortero de reparación estructural tipo MAPEGROUT T40 de Mapei, el cual es un mortero tixotrópico fibrorreforzado.
6. Por último, se acabará pintando con una pintura transpirable del tipo mineral al silicato tipo Silancolor o Silexcolor de la casa comercial MAPEI.

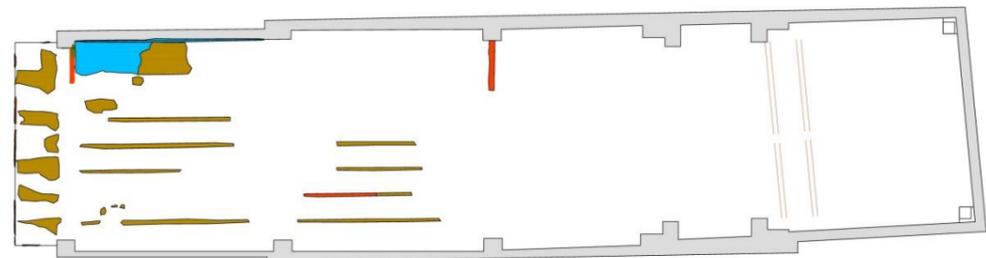
FORJADO PLANTA BAJA

- Desprendimiento pintura
- Desconchados revestimientos
- Fisuras
- Óxido
- Humedad

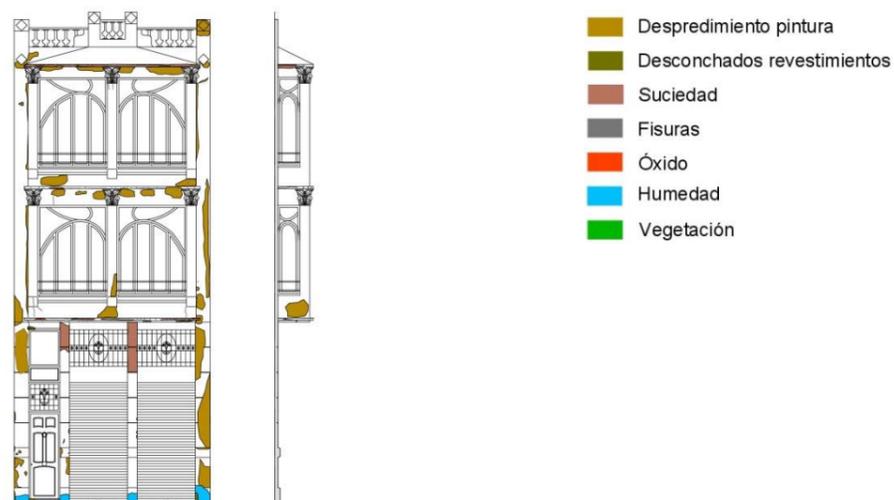
Desprendimiento del revestimiento de la fachada principal.

1. Zonas con humedad capilar: se sustituirá el revestimiento afectado, para ello se deberá picar el mortero afectado hasta una altura de 50 cm por encima de donde se manifiesta la degradación, colocar un mortero drenante microporoso Draining, este tipo de mortero acelera el proceso de secado y evita que las sales minerales acumuladas durante años sigan manteniendo la humedad e incluso que la absorban del propio ambiente. El mortero se puede aplicar sin la necesidad de esperar que el muro esté seco. Por último, se acabará pintando con una pintura transpirable del tipo pliolite o mineral al silicato.

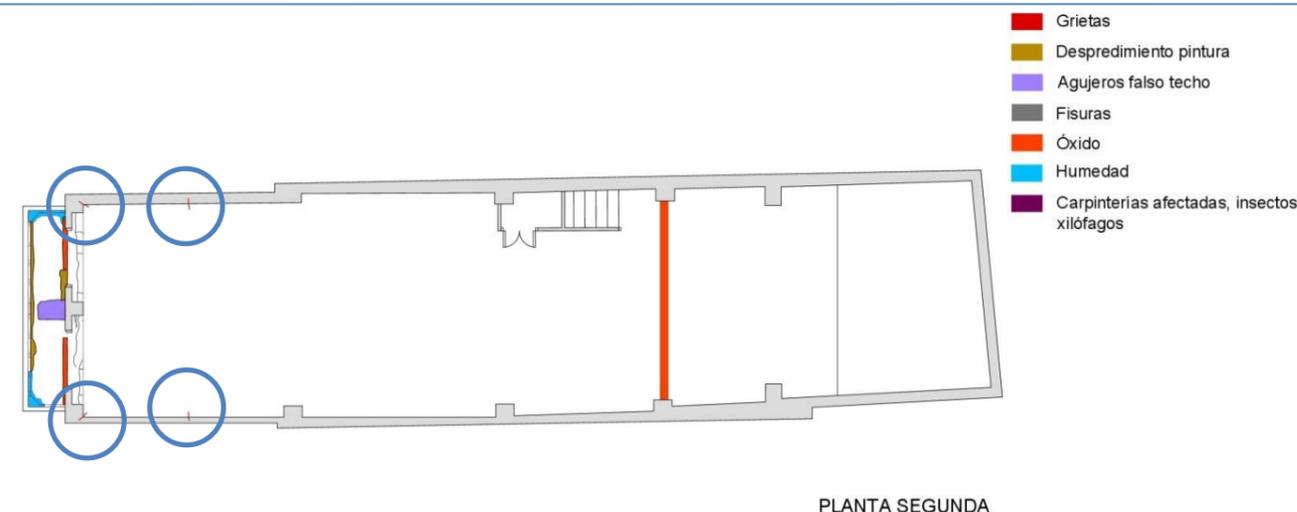
Grieta vertical localizada en la intersección de los dos paramentos perpendiculares, la grieta recorre la intersección de arriba abajo.

La grieta podría ser producida por una mala ejecución, falta de traba en todas las hiladas de ladrillo que conforman la esquina.

También puede ser debido a la diferencia de sollicitaciones entre muros perpendiculares, esto implicaría una diferencia de carga entre los dos muros, provocando una grieta en la unión de los muros.

Como propuesta de intervención a esta lesión se procederá a sellar la grieta herméticamente para evitar la entrada de agua que puede ser derivada del canalón oculto de la cubierta inclinada o por agentes atmosféricos como la lluvia, el frío, la radiación solar etc., para ello se deberá:

1. Sanear la zona eliminando manchas, partículas sueltas, restos de pintura etc., empleando medios mecánicos como chorro de arena o también con procedimientos manuales.
2. Cuando esté preparada la superficie, para conseguir una mejor adherencia, se aplicará una imprimación con el producto Sika Primer 3N, previo a la colocación del mástico.
3. Luego se procederá a taponar la grieta con fondo de polietileno tipo junta Sika con la dimensión y profundidad requerida (ver detalle).
4. A continuación, se aplicará el sellante que se colocará con pistolas manuales a presión, en este caso se utilizará el producto Sikaflex Construction+ como sellador de juntas, en base poliuretano monocomponente.
5. Por último, se procederá al alisado superficial, dejando rehundido el sellante que se realizará mojando un dedo o el útil a utilizar, evitando así se adhiera el producto al dedo o al útil.

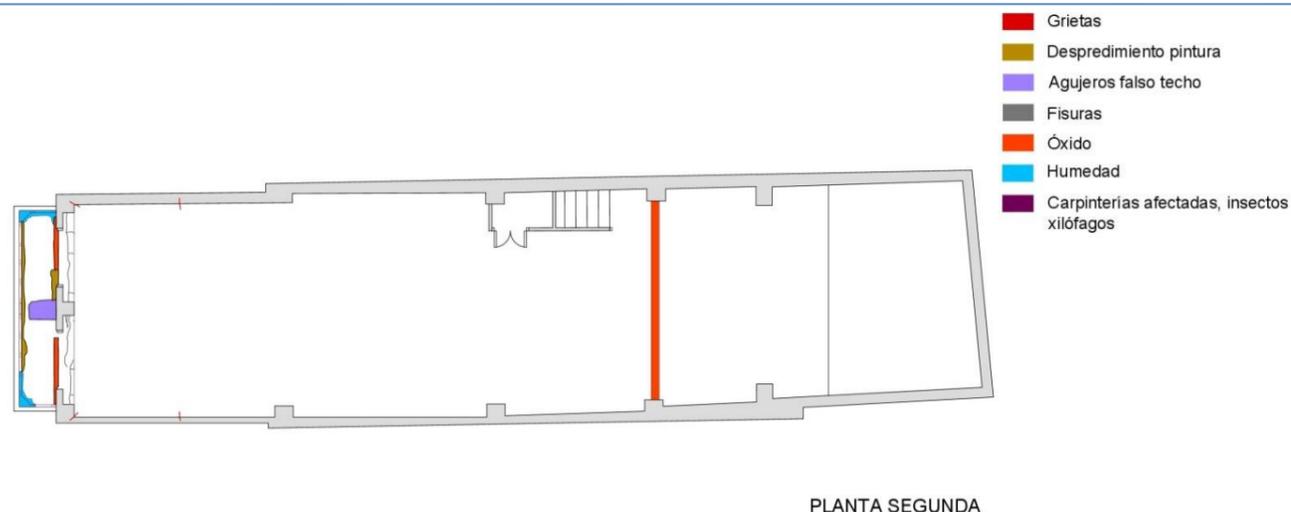
Fisuras en el revestimiento alrededor de la viga y fisura de directriz recta y dirección horizontal en el pie del pilar.

Las fisuras que se aprecian en el revestimiento de la viga metálica de la planta de cubierta puede ser debido a la corrosión de la viga lo que ha provocado que la armadura dilate y aumente de volumen ocasionando fisuras en el revestimiento. También puede ser porque el hormigón sea deficiente debido a que tiene poca resistencia o que la sección de hormigón asignada a la viga sea deficiente.

1. Realizar un picado y eliminación del mortero deteriorado hasta alcanzar una superficie sana dejando al descubierto las armaduras oxidadas.
2. Cepillado y limpieza de la superficie saneada y de la armadura, con cepillo metálico o mediante chorro de arena.
3. Para la protección contra la corrosión de las armaduras: se aplicará una protección anticorrosiva con un revestimiento que contiene pigmentos electroquímicamente activos, capaces de actuar como inhibidores, a base de cemento, tipo MAPEFER 1K de MAPEI.
4. Además, se utilizará un mortero de reparación estructural como el producto MAPEGROUT T40 de MAPEI, el cual es un mortero tixotrópico fibrorreforzado.

5. Respecto al pilar se picará el revestimiento superficial alrededor de la fisura hasta llegar a la fábrica, se aplicará un mortero bicomponente fibrorreforzado indicado para la reparación y el refuerzo de elementos de ladrillo como puede ser Planitop HDM MAXI de MAPEI. Para absorber los movimientos se colocará una malla de fibra de vidrio tipo Mapegrid G220 de Mapei, esta malla se insertará comprimiéndola suavemente con una llana, para adherirla perfectamente al mortero aplicado. A continuación, se aplicará una segunda mano de mortero de Planitop HDM hasta cubrir completamente la malla.

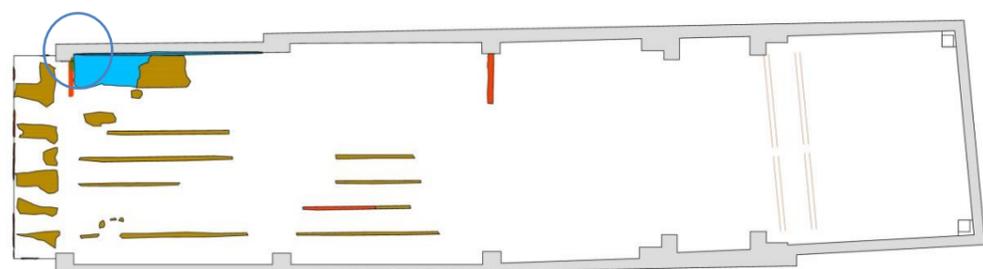
FORJADO PLANTA BAJA

Humedad y corrosión de las armaduras en la entrada principal de acceso a las viviendas

Puede ser debido a la humedad por filtración, el agua ha llegado hasta las viguetas y vigas metálicas provocando corrosión de las armaduras, con lo cual las armaduras dilataran y aumentaran de volumen ocasionando fisuras y desconchones en el revestimiento.

- Despredimiento pintura
- Desconchados revestimientos
- Fisuras
- Óxido
- Humedad

Una vez se haya reparado las fisuras y la corrosión de las armaduras del voladizo del mirador que puede ser uno de los lugares por donde el agua accede al interior de la vivienda. Se procederá a realizar la propuesta de intervención de esta lesión que consistirá en:

1. Se realizará un picado y eliminación del mortero deteriorado hasta alcanzar una superficie sana dejando al descubierto las armaduras oxidadas.
2. Se cepillará y limpiará la superficie saneada y la armadura, con cepillo metálico o mediante chorro de arena.
3. Para la protección contra la corrosión de las armaduras: se aplicará una protección anticorrosiva con un revestimiento que contiene pigmentos electroquímicamente activos, capaces de actuar como inhibidores o capaces de proporcionar una protección catódica localizada, a base de cemento, tipo MAPEFER 1K de MAPEI.
4. A continuación, se utilizará un mortero de reparación estructural tipo MAPEGROUT T40 de MAPEI, el cual es un mortero tixotrópico fibrorreforzado.
5. Por último se aplicará una pintura transpirable del tipo mineral al silicato tipo Silancolor o Silexcolor de la casa comercial MAPEI.

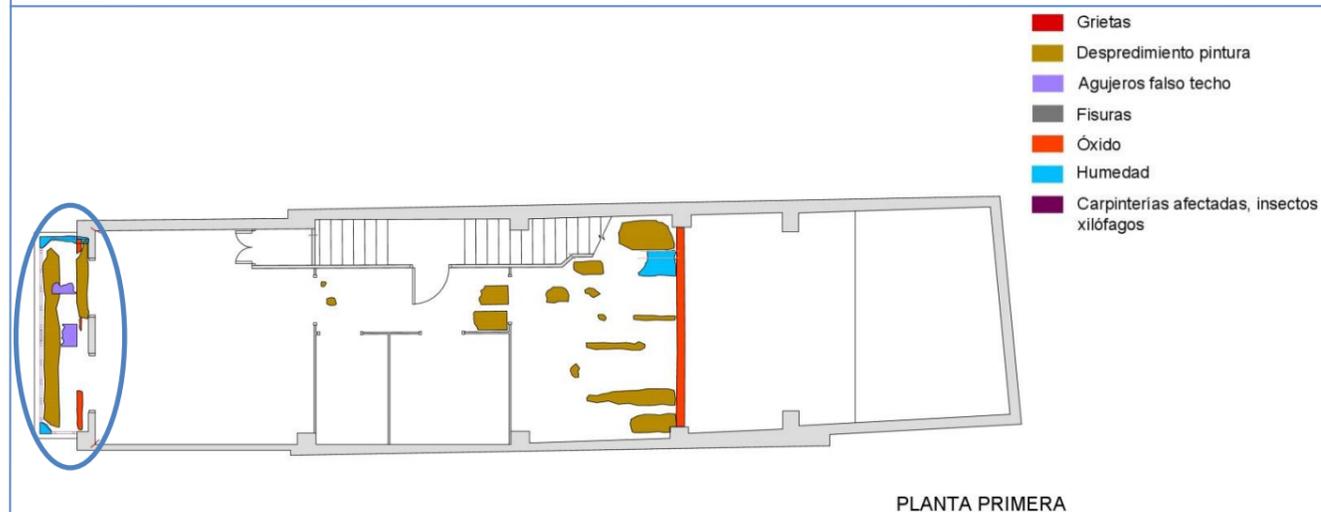
Carpinterías deterioradas que presentan en su parte inferior pudrición, también se aprecia en la puerta de entrada fendas en la madera y cuarteados.

El deterioro de las carpinterías puede ser debido a una falta de mantenimiento, falta de protección o por falta de estanqueidad frente al agua de lluvia.

La carpintería ubicada en la zona del mirador cuenta con una protección parcial, con lo cual no puede ser remplazada y por lo tanto se rehabilitará, por ello se propone la siguiente intervención a esta lesión que consistirá en:

1. Eliminar la suciedad de las carpinterías, para ello se realizará un decapado de la pintura antigua mediante la aplicación de un gel decapante tipo DK-2 de BLATEM, una vez levantada la pintura se retirará con una espátula con lavado posterior con agua y trapos.

2. Posteriormente se aplicará un tratamiento curativo contra los insectos xilófagos, por ello se deberá eliminar las partes afectadas por la infestación de insectos mediante un decapador neumático o manual y se procederá a aplicar el tratamiento curativo que consistirá en la inyección a presión de productos biocidas antixilófagos. Para llevar a cabo este tratamiento se deberán realizar previamente taladros en la madera e introducir un taco-válvula por el que se introducirá el producto biocida por medio de una pistola inyectora. Dicho producto inyectado se distribuirá en el interior a través de los conductos naturales de la madera.

3. A continuación se realizará un tratamiento superficial que consistirá en pulverizar el mismo producto de tratamiento en toda la superficie de la madera ya inyectada mediante pistola hasta saturación.

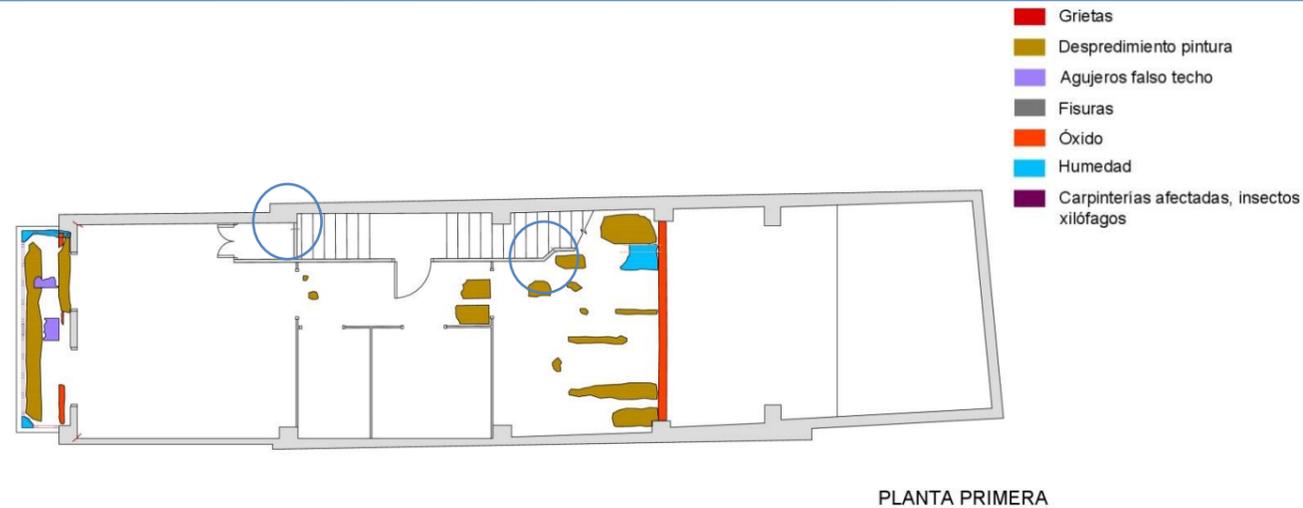
Fisuras verticales en los paramentos verticales.

Las fisuras podrían ser producidas por una mala ejecución debido a la falta de traba en las hiladas de ladrillo que conforman el paramento vertical, también podría ser por una mala preparación del soporte o por deficiencias de los materiales.

Como propuesta de intervención a esta lesión se deberá reparar la fisura para ello se procederá de la siguiente forma:

1. Se deberá picar y limpiar la zona dañada, para ello se realizará apertura de la grieta en forma de V.
2. Reparación de la grieta mediante inyección de espuma de poliuretano expandido aplicado con cánula, para el relleno del hueco de la grieta.

3. A continuación, se realizará la aplicación del mortero Planitop HDM MAXI de Mapei, el cual es un mortero bicomponente fibrorreforzado indicado para la reparación y el refuerzo de elementos de ladrillo.
4. Para absorber los movimientos se colocará una malla de fibra de vidrio tipo Mapegrid G220 de Mapei, esta malla se insertará comprimiéndola suavemente con una llana, para adherirla perfectamente al mortero aplicado.
5. Se aplicará una segunda mano de mortero de Planitop HDM MAXI hasta cubrir completamente la malla.
6. Y por último, se aplicará la pintura.

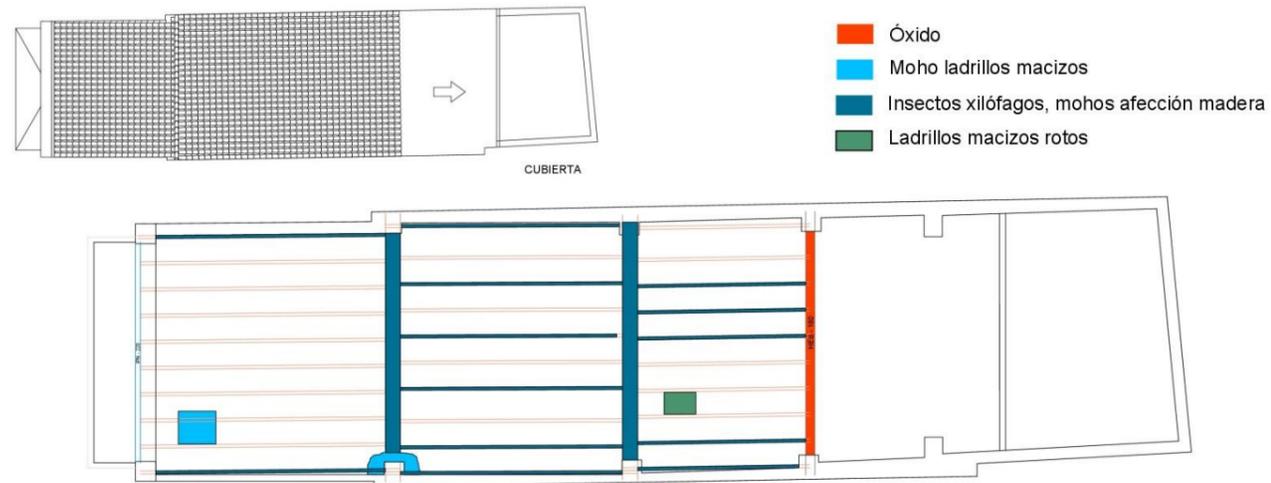
LESIÓN 10 : HONGOS EN LA MADERA DE CUBIERTA

Hongos y mohos en la madera, pudrición en las viguetas

El deterioro de las vigas y de las viguetas puede ser debido a una falta de mantenimiento o filtraciones de la cubierta.

Otra causa podría ser el ataque por insectos xilófagos o por insectos anóbidos conocido como carcoma, estos insectos se alimentan de la madera y pueden causar importantes daños como puede ser la pudrición de la madera.

1. A las vigas y viguetas afectadas por insectos xilófagos o anóbidos como son la carcoma, se les aplicará un tratamiento curativo en profundidad y un tratamiento curativo superficial, que consiste en:

- Eliminación de las partes afectadas por la infestación de insectos mediante un decapador neumático o manual.
- Se realizará el tratamiento curativo en profundidad, que consiste en la inyección a presión de productos biocidas antixilófagos. Para llevar a cabo este tratamiento se deberán realizar previamente taladros en la madera e introducir un taco-válvula por el que se introducirá el producto biocida por medio de una pistola inyectora. Dicho producto inyectado se distribuirá en el interior a través de los conductos naturales de la madera.

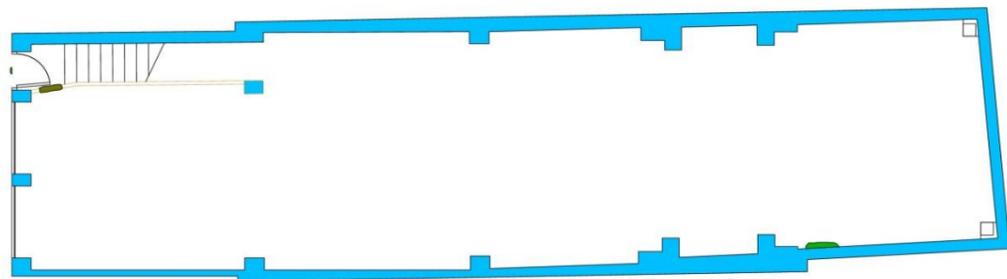
LOCALIZACIÓN

- Despedimiento pintura
- Desconchados revestimientos
- Humedad
- Vegetación

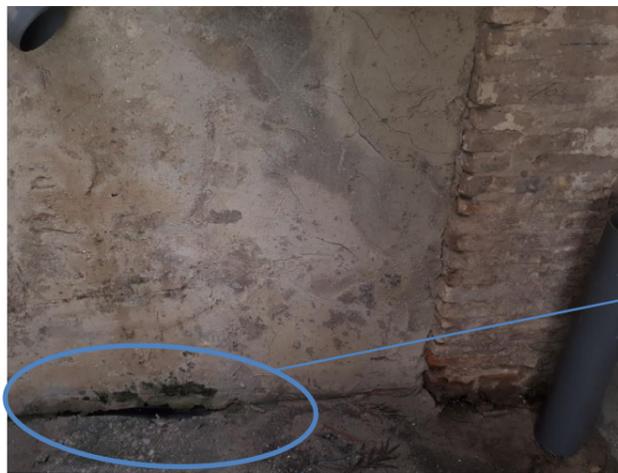
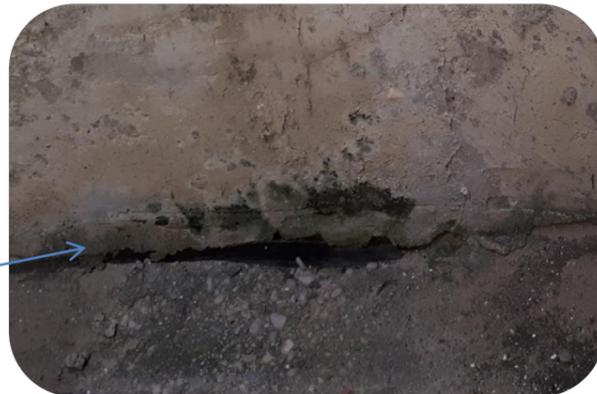
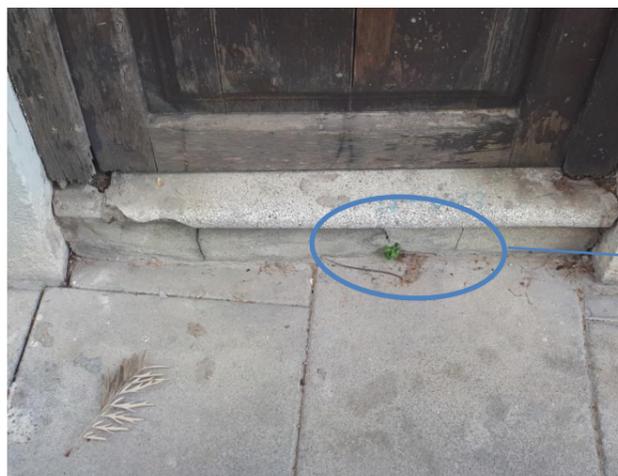
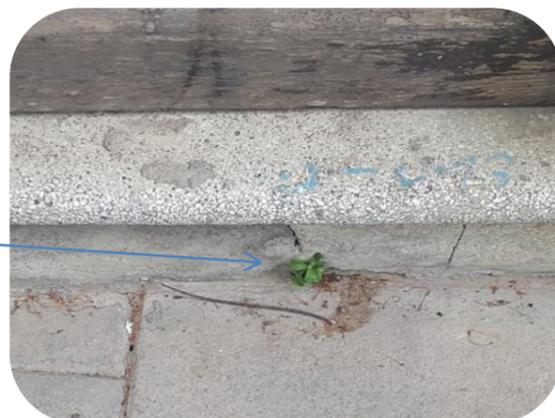
Las causas que pueden provocar la aparición de vegetación y líquenes es la humedad, debido a que son organismos vivos que necesitan de agua para vivir y en nuestra vivienda se localizan en las zonas donde hay humedad.

Como propuesta de intervención a esta lesión se deberá examinar el origen y forma de los agentes vegetales debido a que pueden provocar lesiones o fisuras en los elementos constructivos.

1. Las plantas inferiores son fáciles de eliminar y no suelen provocar muchos daños en el soporte en el que se desarrollan, para ello se empleará la eliminación mecánica por medio de cepillos de púas rígidas o espátulas.
2. A continuación, se aplicará un biocida que neutralizará o evitará que vuelvan aparecer los organismos vivos.
3. Respecto a los líquenes, al principio se deberá realizar un ablandamiento de la zona afectada para ello se aplicará amoníaco diluido en agua o un detergente limpiador mediante máquina de chorro de agua.
4. A continuación, se realizará una eliminación mecánica por medio de cepillo de púas rígidas.
5. Y por último, se realizará el revestimiento de la superficie con mortero drenante y una pintura mineral al silicato.

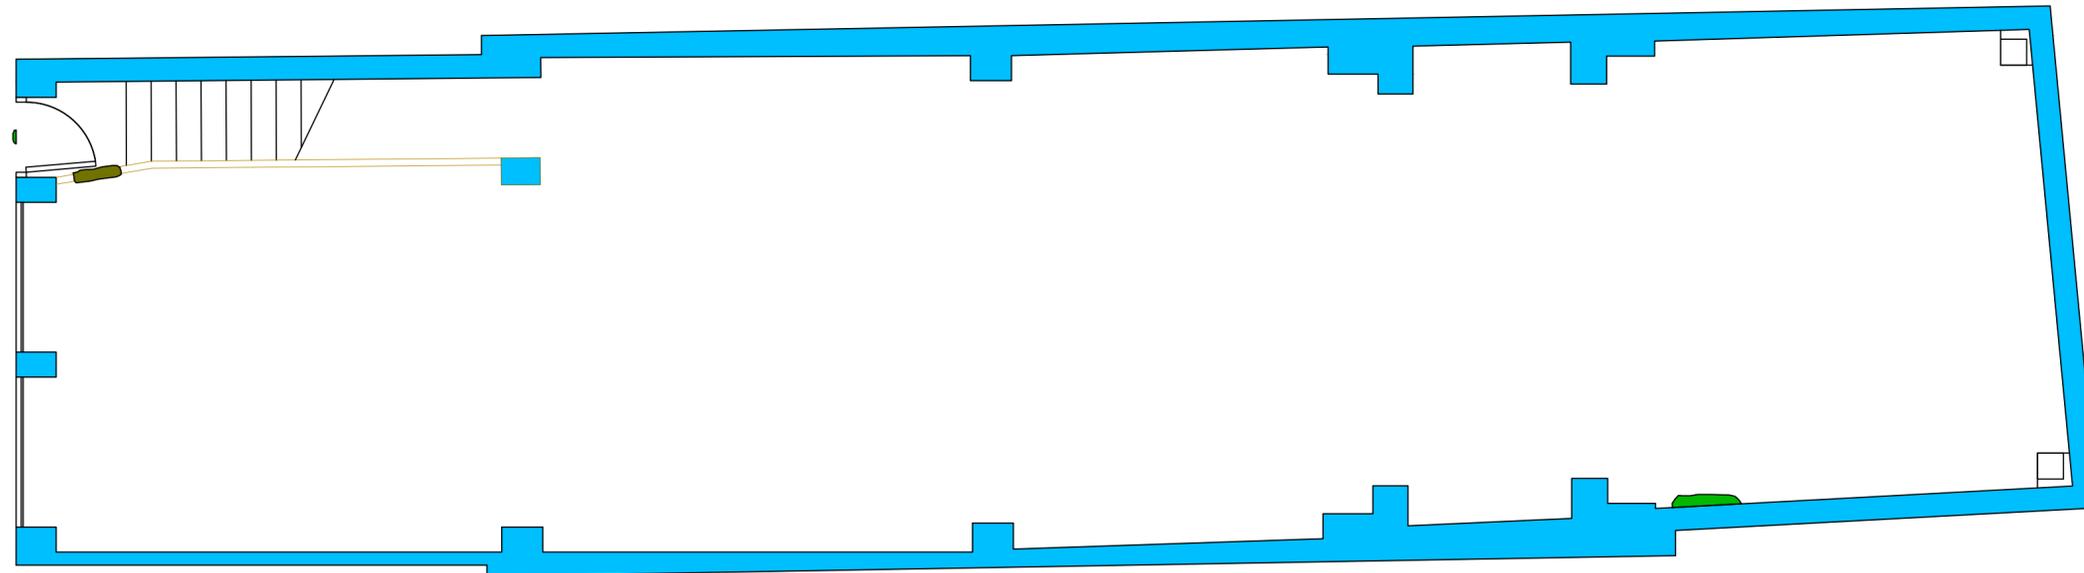
- Despredimiento pintura
- Desconchados revestimientos
- Suciedad
- Fisuras
- Óxido
- Humedad
- Vegetación

- Despredimiento pintura
- Desconchados revestimientos
- Humedad
- Vegetación

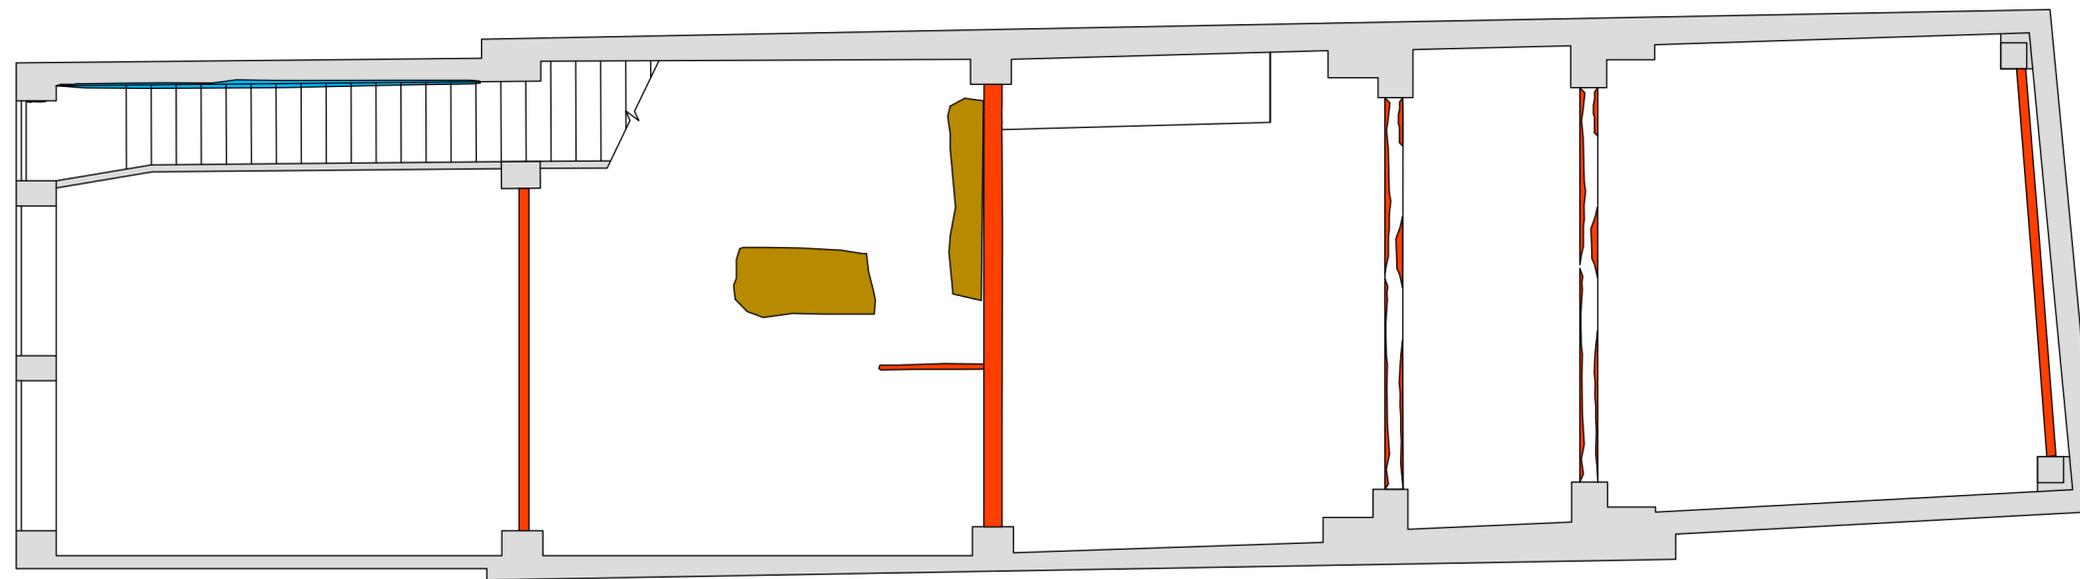
Humedad

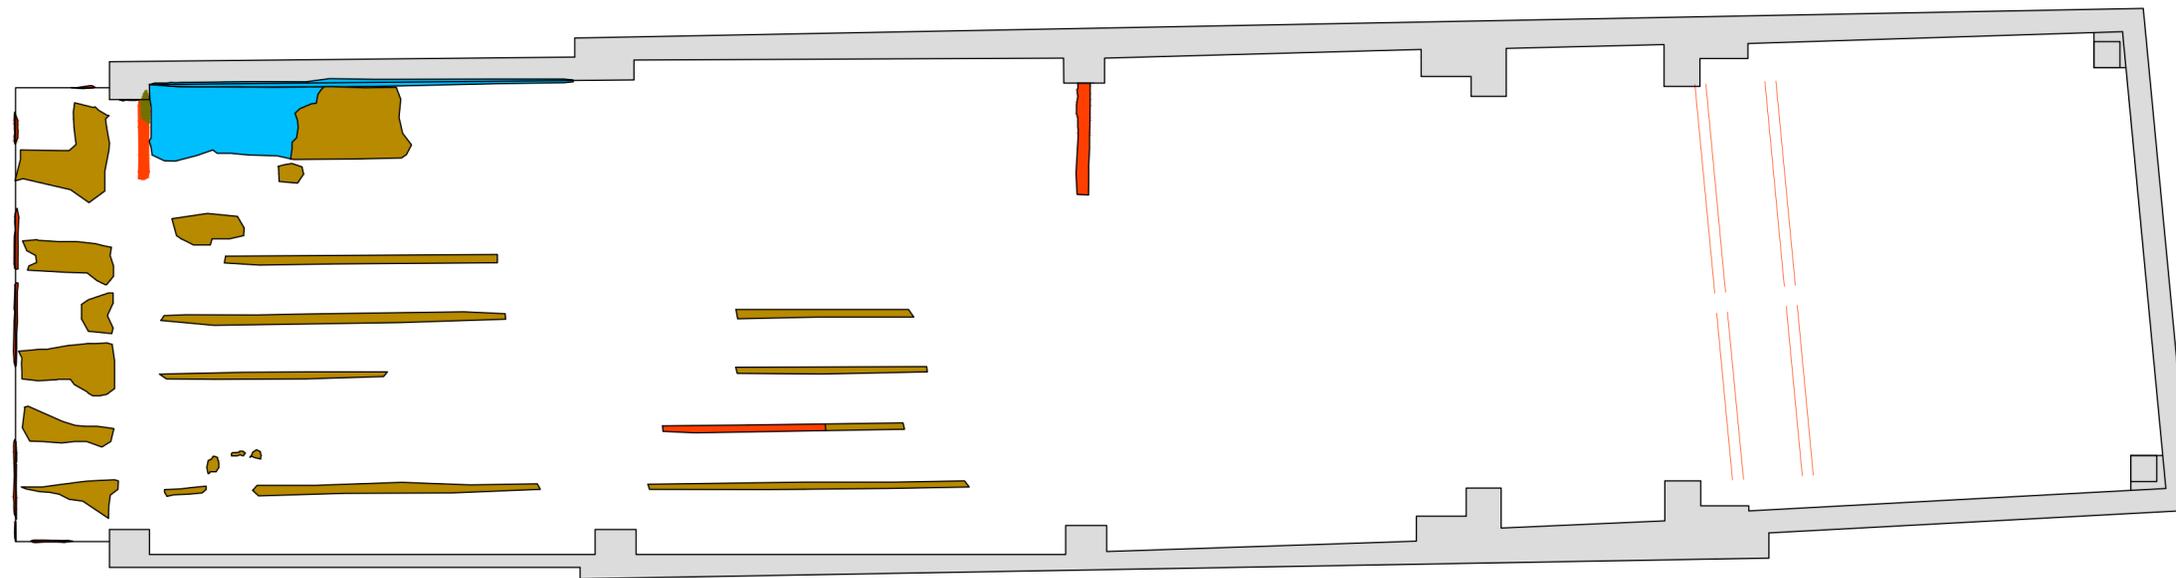
- Despedimiento pintura
- Desconchados revestimientos
- Fisuras
- Óxido
- Humedad

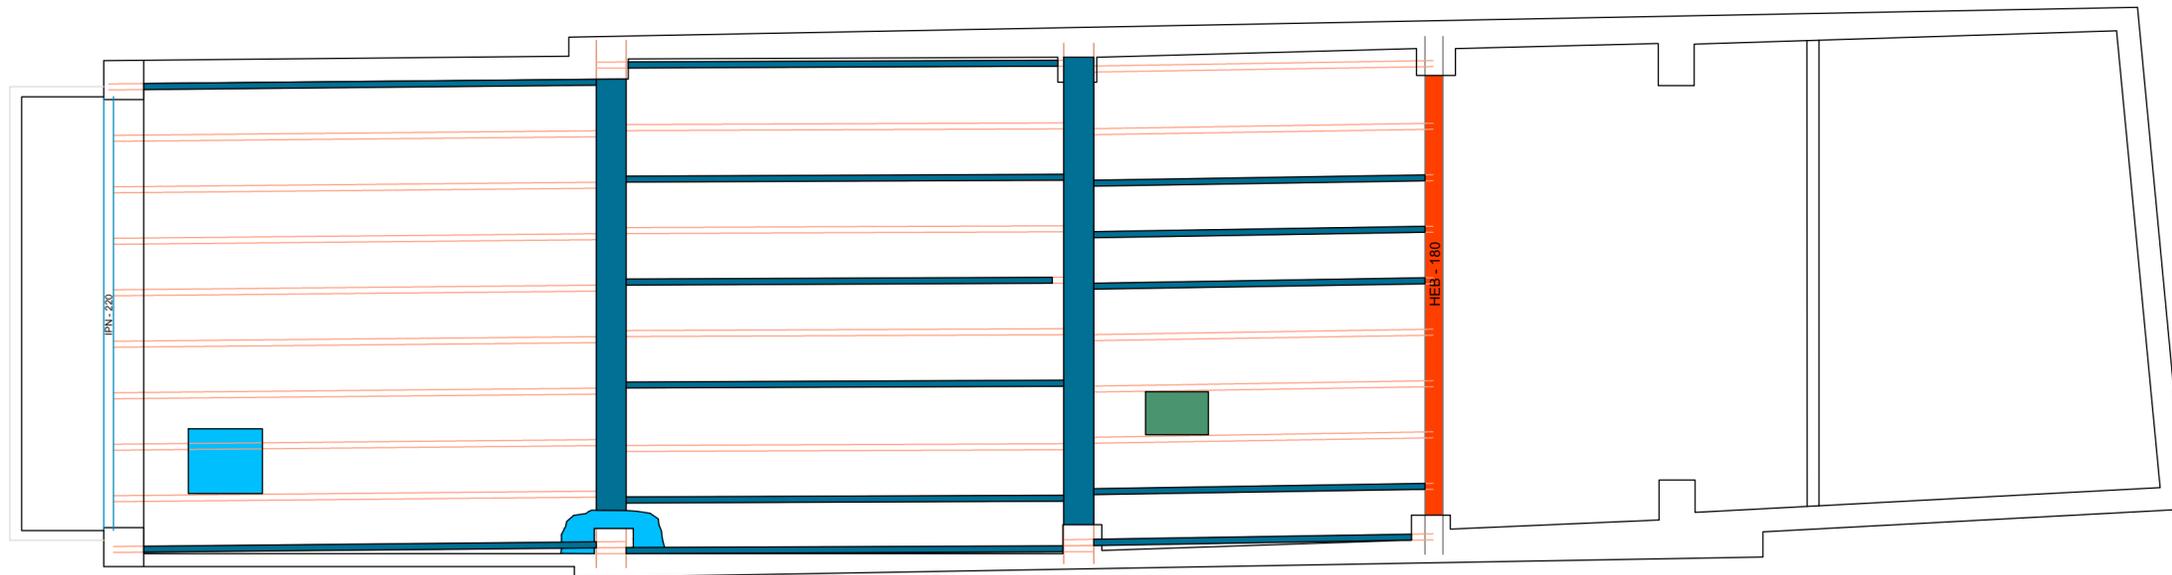
- Grietas
- Despredimiento pintura
- Agujeros falso techo
- Fisuras
- Óxido
- Humedad
- Carpinterías afectadas, insectos xilófagos

- Óxido
- Moho ladrillos macizos
- Insectos xilófagos, mohos afección madera
- Ladrillos macizos rotos
