La **ACCESIBILIDAD** en el **PATRIMONIO**

Ruta accesible por el Centro Histórico de Valencia

Máster Oficial en Conservación del Patrimonio Arquitectónico

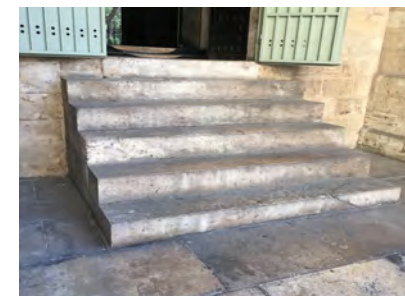
IMAGEN 4. Escalera 1 de acceso a la recepción sin pasamanos ni señalización contrastada

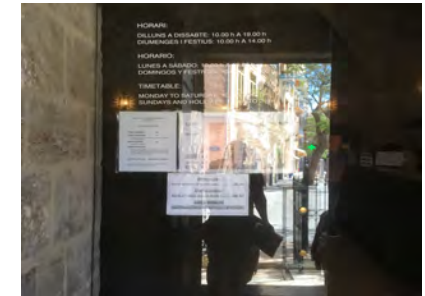
IMAGEN 6. Puerta de vidrio de acceso a recepción sin doble franja contrastada

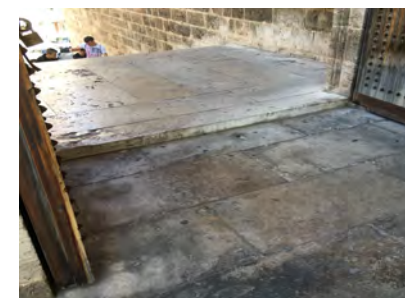
IMAGEN 18. Escalón aislado sin señalizar

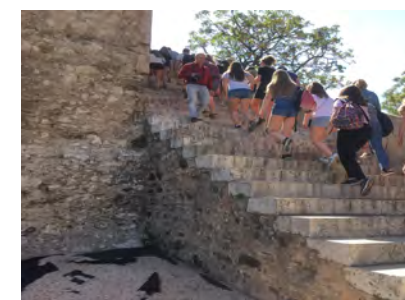
IMAGEN 19. Riesgo de caída por falta de protección lateral en la ESCALERA 2

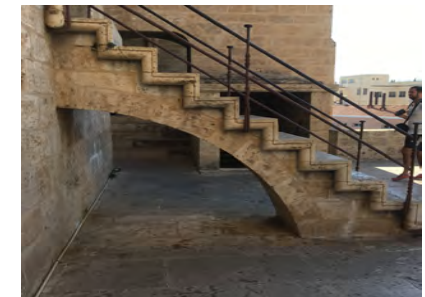
IMAGEN 21. Riesgo de golpearse bajo ESCALERA 5

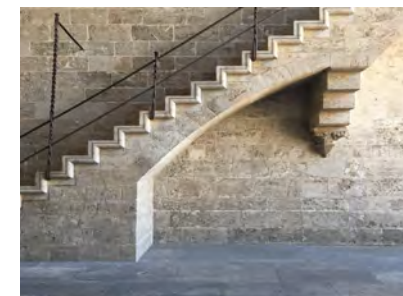
IMAGEN 22. Peligro de golpearse bajo ESCALERA 3

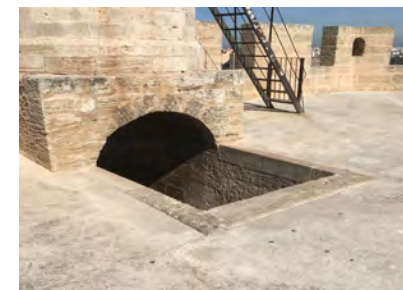
IMAGEN 28. Circulación por la planta Terraza con peligro de caída por ESCALERA 5

- ¹ Escalera estudiada en la tabla como ESCALERA 5
- ² Material pétreo con porosidad ubicado en el exterior
- ³ En la circulación de esta planta encontramos riesgo de caída en el hueco de la ESCALERA 5
- ⁴ La iluminación es natural en una zona totalmente al aire libre

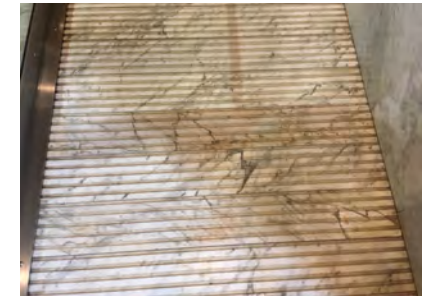
IMAGEN 13. Detalle de las acanaladuras para mejorar la resbaladizidad en el pavimento de la rampa

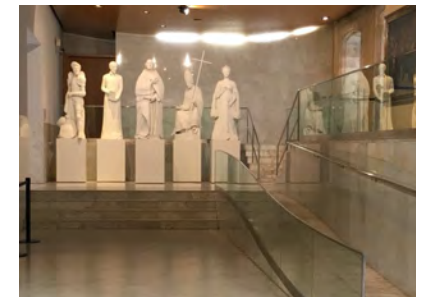
IMAGEN 14. Vista general de la ESCALERA 1 junto a la rampa

No	V	V
OBSERVACIONES ESCALERA 1:			
¹ El pavimento es adecuado para su uso en interior			
² La iluminación adecuada			
ESCALERA 2			
		RECOMENDADO	SITUACIÓN ACTUAL
Ubicación			
Número total de escaleras del edificio: Nº 2 de 3

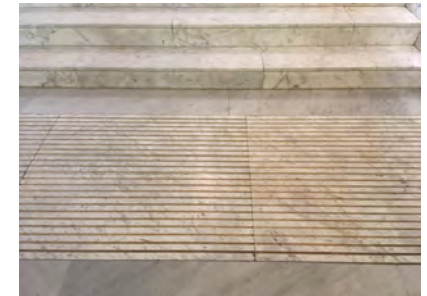
IMAGEN 15. Detalle de la señalización táctil previa a la escalera

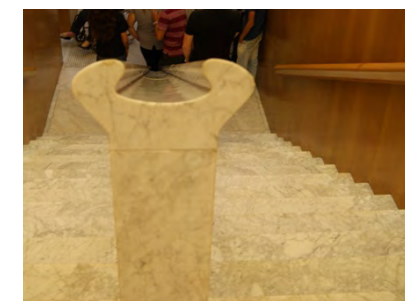
IMAGEN 18. Detalle del pasamanos central y falta de señalización contrastada en el borde de cada escalón

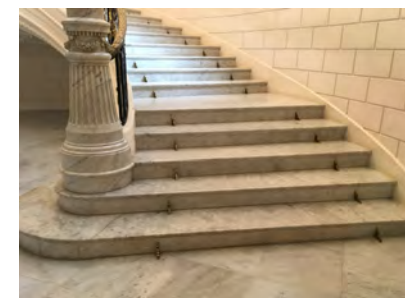
IMAGEN 20. Inicio de la escalera en planta baja

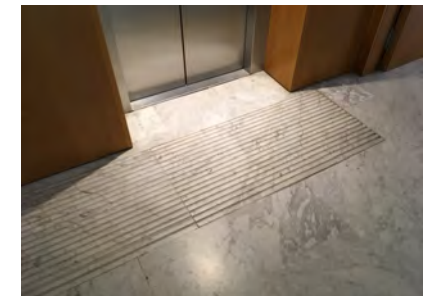
IMAGEN 23. Señalización táctil previa al acceso al ascensor

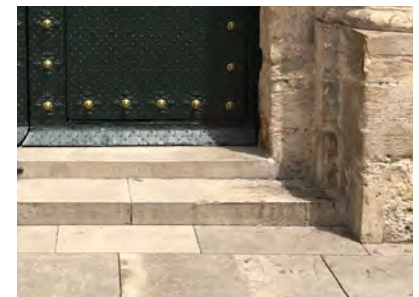
IMAGEN 2. Vista de los peldaños que forman el Acceso 1-2

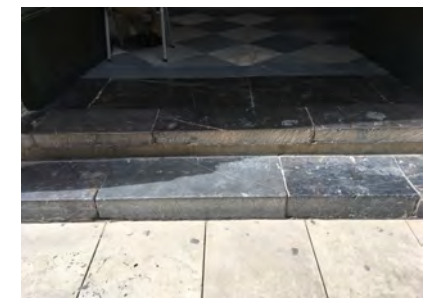
IMAGEN 6. Vista frontal de huellas y contrahuellas de los escalones del acceso

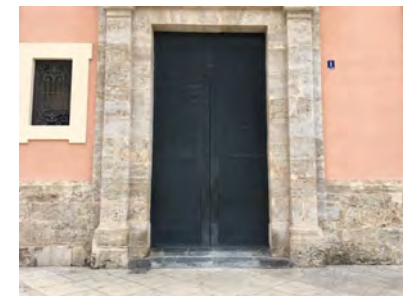
IMAGEN 8. Vista general de la puerta del Acceso 4

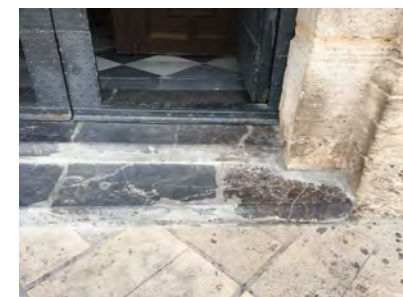
IMAGEN 9. Detalle del desgaste sufrido en los escalones

Los pasamanos son continuos en los rellanos intermedios	V	~
	La sección permite el paso continuo de la mano	V	~
Iluminación			
	La iluminación es homogénea	1 2 3 4 5	4 ²
Espacio bajo escalera			
	Existe un espacio menor a 210 cms de altura		
	Sí	X	~
	Sí, pero protegido del paso >25cms	V	~
	No	V	V
<p>OBSERVACIONES ESCALERA ACCESO 4: Los escalones de este acceso constan de 3 huellas de 35, 27 y 10 cms y tres contrahuellas de 14, 12 y 10 cms de subida y luego baja un peldaño de 10 cms. Se ha considerado el obstáculo que genera la estructura del portón como un peldaño por no estar éste abierto. Está exenta de pasamanos según CTE-DB-SUA1-4.2.4.1.</p> <p>¹ Material pétreo desgastado en exterior</p> <p>² Iluminación natural adecuada</p>

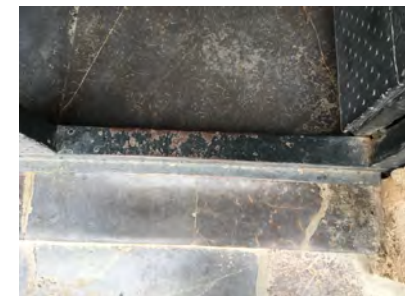
IMAGEN 11. Detalle del ámbito de la puerta de Acceso 4

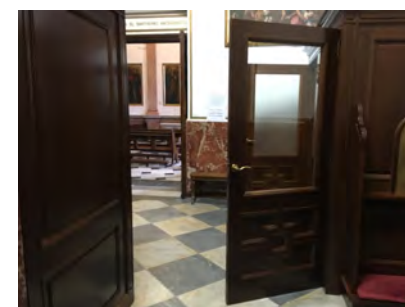
IMAGEN 14. La zona donde se ubican los confesionarios concentran abatimientos de puertas hacia el recorrido de circulación

* Persona en silla de ruedas ** Lengua de signos española			
OBSERVACIONES RECORRIDO INTERIOR: En general los recorridos cumplen con una amplitud adecuada, pero encontramos puertas de confesionarios que abaten en dirección del recorrido, estrechamientos puntuales con sillas que se pueden mover, alguna alfombra sin encastrar y no hay reservadas plazas para PSR. No se analizan los apartados de señalización e información por tratarse de un lugar de culto donde no existe recepción/información ni elementos expositivos.			
¹ Existe mobiliario de descanso y para la celebración de la misa pero no tienen apoyabrazos y en muchas ocasiones no hay respaldo			
² Pavimento adecuado en interior			
³ Encontramos en el recorrido de la Basílica dos escaleras, una es la que sube al camarín de la Virgen y la otra baja a la capilla del Santísimo Cristo del Tránsito a la Gloria			
⁴ La iluminación es diversa dependiendo el lugar de la Basílica donde nos encontremos, zonas oscuras e iluminadas en el mismo recorrido

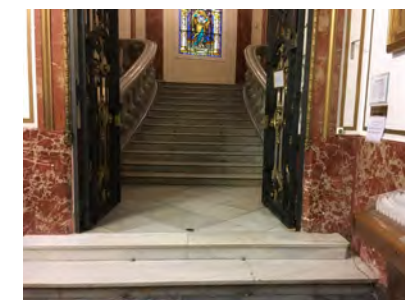
IMAGEN 17. Vista general de la escalera que sube al camarín de la Virgen

Los peldaños no tienen bocel	V	X
	Existe un zócalo a ambos lados de los escalones	>12 cms	V
	El pavimento de la huella es antideslizante	1 2 3 4 5	3 ¹
Pasamanos y barandillas			
	Existe pasamanos en ambos lados de la escalera	V	V
	Los pasamanos son dobles	V	X
	Altura pasamanos superior	90-110 cms	V
	Altura pasamanos inferior	65-75 cms	X
	En el embarque el pasamanos se prolonga entre 30-60 cms	V	X
	En el desembarque el pasamanos se prolonga entre 30-60 cms	V	V
	Los pasamanos son continuos en los rellanos intermedios	V	~
	La sección permite el paso continuo de la mano	V	V
Iluminación			
	La iluminación es homogénea	1 2 3 4 5	3 ²
Espacio bajo escalera			
	Existe un espacio menor a 210 cms de altura		
	Sí	X	~
	Sí, pero protegido del paso >25cms	V	~
	No	V	V
OBSERVACIONES CAMARÍN DE LA VIRGEN: La escalera tiene un ancho de 234 cms y consta de 2 peldaños previos y luego 13 peldaños de huella 35 cms y contrahuella 15 cms con pasamanos en ambos lados de altura 110 cms.

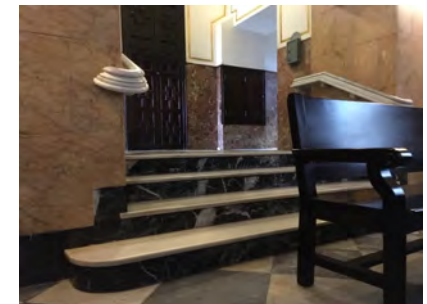
Sí	X	~
	Sí, pero protegido del paso >25cms	V	~
	No	V	V
OBSERVACIONES ESCALERA CAPILLA DE LA GLORIA: La escalera tiene un ancho de 267 cms y consta de 4 peldaños de huella 35 cms y contrahuella 15 cms con pasamanos en ambos lados de altura 95 cms.			
¹ Material pulido en interior			
² Iluminación tenue

IMAGEN 20. Escalera que da acceso a la capilla de la Gloria. Observamos tabicas contrastadas

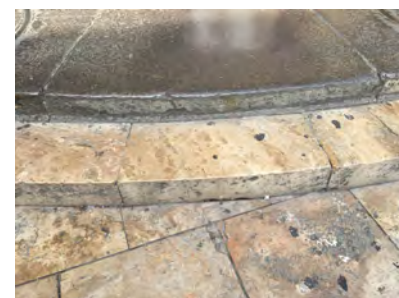
IMAGEN 2. Peldaños que dan acceso a la puerta de entrada

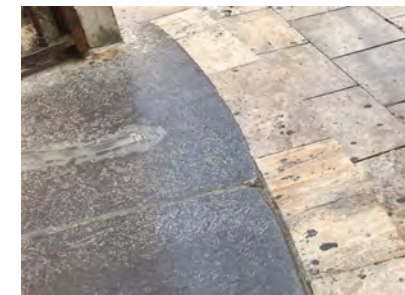
IMAGEN 3. Detalle de los escalones sin señalización contrastada en el borde

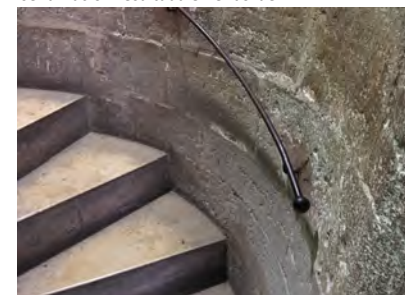
IMAGEN 24. Detalle del pasamanos existente y falta de contraste de la tabica

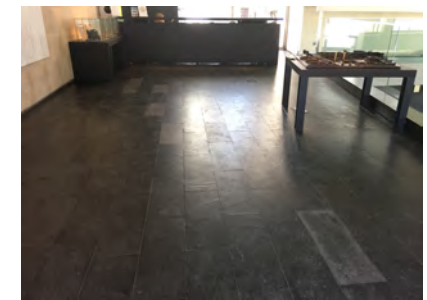
IMAGEN 3. Vista del itinerario desde el acceso a la recepción. Falta de señalización con pavimento táctil

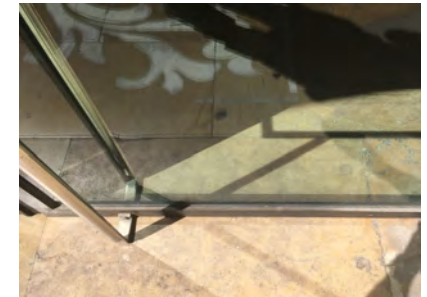
¹ El ambito de la puerta tiene un pavimento pétreo en el exterior muy pulido que unido al peso de la puerta genera resbalones y/o complicaciones para personas en silla de ruedas

IMAGEN 4. Detalle del ámbito de la puerta de acceso

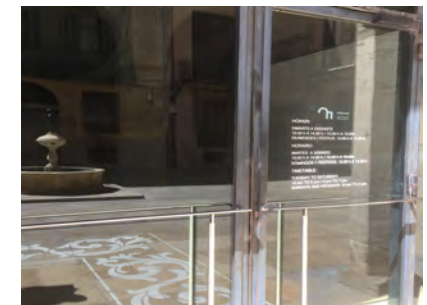
IMAGEN 5. Puerta de vidrio sin señalización de bandas contrastadas

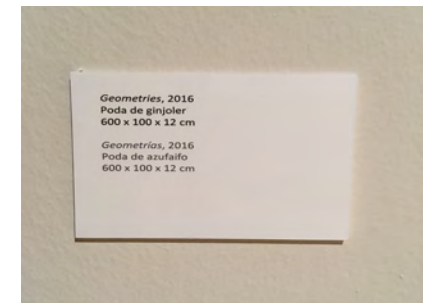
IMAGEN 12. Detalle de la señalización. Letra demasiado pequeña y sin contraste con el soporte

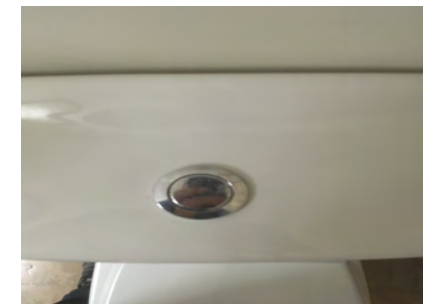
IMAGEN 18. Mecanismo de descarga de difícil accionamiento

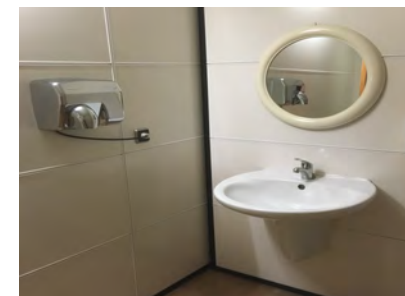
IMAGEN 19. El espejo se encuentra demasiado alto y no tiene inclinación

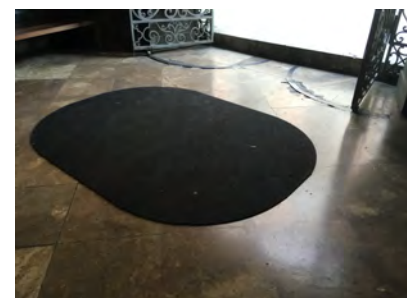
IMAGEN 5. Felpudo en la entrada del edificio no encastrado con el pavimento

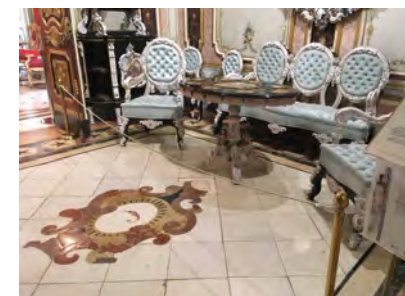
IMAGEN 10. Existen delimitaciones del contenido expositivo mediante cuerdas apenas imperceptibles a la vista que pueden causar caídas

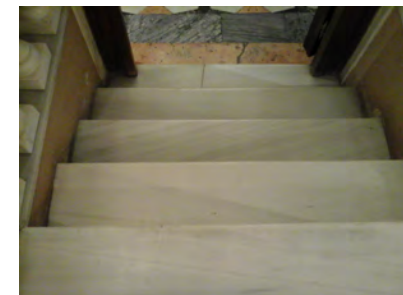
IMAGEN 20. Detalle de la falta de señalización en los peldaños

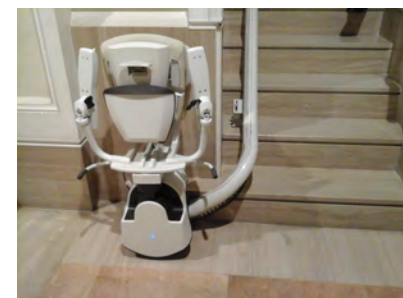
IMAGEN 21. Salva escaleras utilizado como itinerario alternativo a la escalera 2 para personas en silla de ruedas.

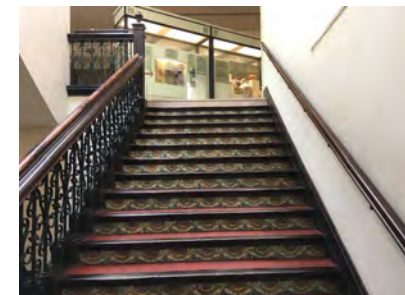
IMAGEN 22. Vista general de la escalera 3 con la tabica contrastada mediante azulejo cerámico

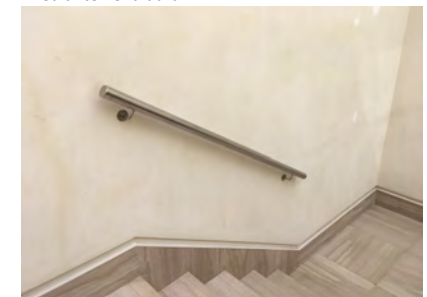
IMAGEN 26. Detalle del pasamanos discontinuo en los rellanos

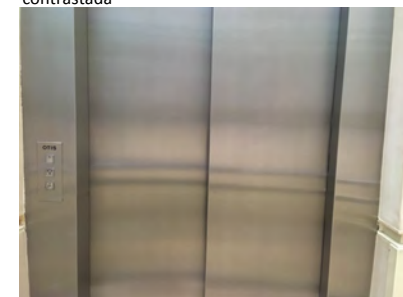
IMAGEN 28. Puerta de acceso al ascensor

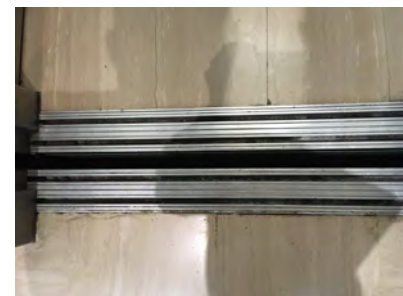
IMAGEN 29. Detalle de la abertura horizontal de la cabina del ascensor

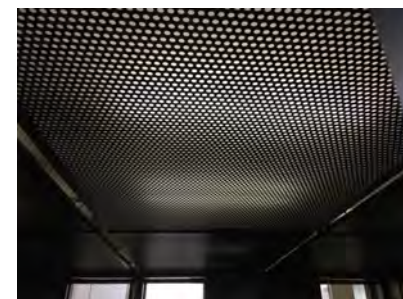
IMAGEN 31. La iluminación del ascensor se ve desfavorecida por la rejilla protectora

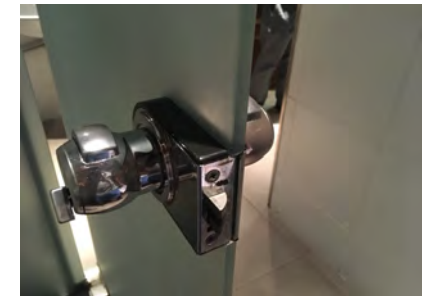
IMAGEN 34. Sistema de cerrojo de difícil manipulación

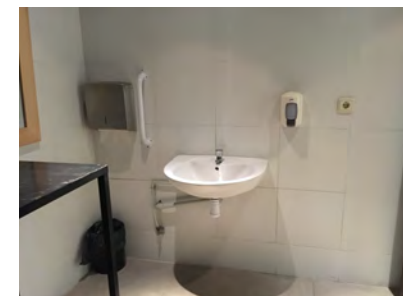
IMAGEN 35. Vista general del lavabo con espacio inferior para la aproximación

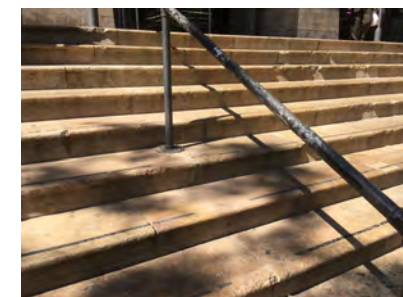
IMAGEN 2. Escalera Principal con escalones con bocel y pasamanos de una altura

¹ Existe señalización pero demasiado desgastada			
² Material pétreo con porosidad, bastante deteriorado, ubicado en el exterior			
³ Iluminación natural suficiente por ser exterior			
PUERTA PRINCIPAL			
		RECOMENDADO	SITUACIÓN ACTUAL
Pavimento ambito puerta			
	Homogéneo	V	V
	Antideslizante	1 2 3 4 5	3 ¹
Retranqueada			
	No	V	V
	Sí	120 cms	~

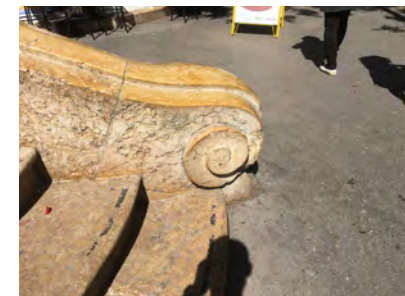
IMAGEN 4. Zócalo lateral sin pasamanos en los extremos de la escalera

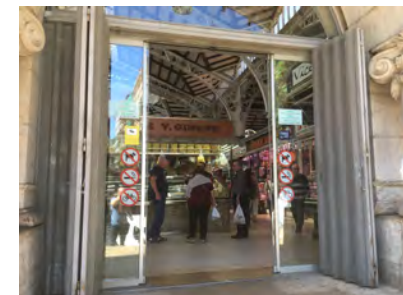
OBSERVACIONES PUERTA PRINCIPAL: Se trata de 3 puertas de vidrio automáticas. Puesto que en todos los accesos al Mercado Central se usa el mismo tipo de puerta no se contemplará en los siguientes accesos por ser iguales.

IMAGEN 5. Detalle de una de las 3 puertas automáticas de vidrio de acceso al Mercado

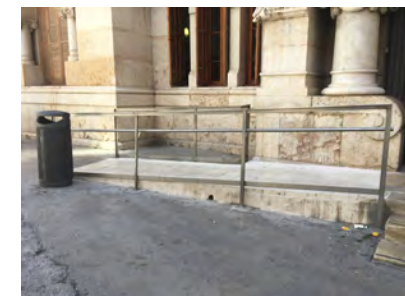
No	V	V
OBSERVACIONES RAMPA TRASERA IZQUIERDA: La rampa tiene un ancho de 120 cms, pasamanos a ambos lados de manera parcial y solo uno de ellos lo tiene doble de alturas 94 cms y 70 cms que no se prolongan en el principio y final de la rampa.			
¹ La pendiente de la rampa es de 7,84%			
² Material pétreo poroso en muy buen estado ubicado en el exterior			
³ Iluminación natural suficiente por ser exterior			
RAMPA TRASERA DERECHA			
		RECOMENDADO	SITUACIÓN ACTUAL
Ubicación

IMAGEN 10. Vista general de la rampa TRASERA IZQUIERDA

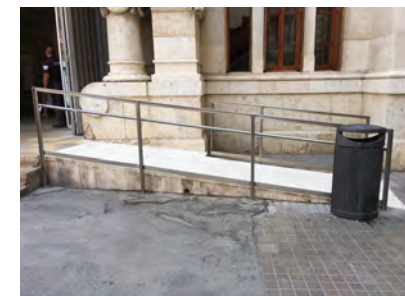
IMAGEN 11. Vista general de la rampa TRASERA DERECHA

OBSERVACIONES: La rampa tiene un ancho de 120 cms, pasamanos a ambos lados de manera parcial y solo uno de ellos lo tiene doble de alturas 94 cms y 70 cms que no se prolongan en el principio y final de la rampa.

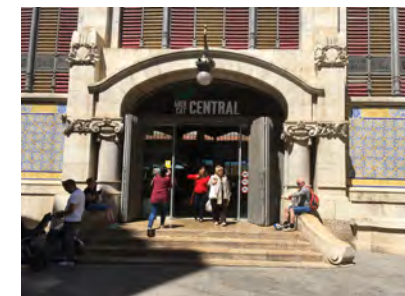
No	V	V
OBSERVACIONES ESCALERA IZQUIERDA 1: La escalera consta de 4 peldaños, el primero de huella 38 cms y contrahuella 6 cms y los otros 3 de huella 38 cms y contrahuella 16 cms, con un zócalo de piedra a ambos lados de altura 42 cms. Está exenta de pasamanos según CTE-DB-SUA1-4.2.4.1			
¹ Existe señalización pero demasiado desgastada			
² Material pétreo con porosidad, bastante deteriorado, ubicado en el exterior			
³ Iluminación natural suficiente por ser exterior			
		RECOMENDADO	SITUACIÓN ACTUAL
ACCESO IZQUIERDA 2			
Desniveles			
	Sin desnivel	V	~
	Con desnivel

IMAGEN 13. Vista de la escalera de acceso IZQUIERDA 1

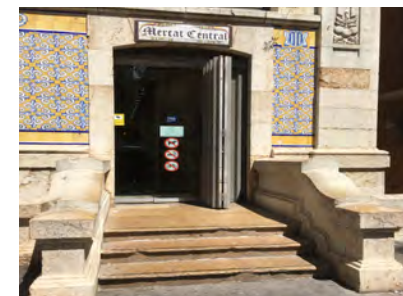
IMAGEN 19. Escalera de ACCESO IZQUIERDA 3. Peldaños con bocel

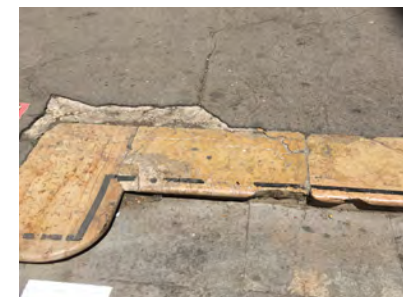
IMAGEN 20. Peldaño aislado previo a la escalera de acceso. Deterioro del material y la señalización

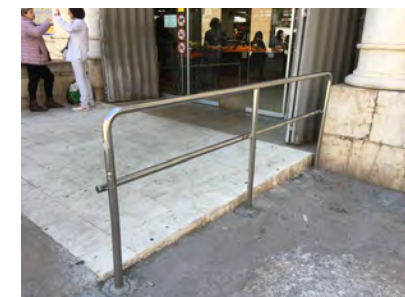
V			
V			
La sección permite el paso continuo de la mano			
V			
V			
Iluminación			
La iluminación es homogénea			
1 2 3 4 5			
4 ³			
Espacio bajo rampa			
Existe un espacio menor a 210 cms de altura			
	Sí	X	~
	Sí, pero protegido del paso >25cms	V	~
	No	V	V
OBSERVACIONES RAMPA DERECHA 1: La rampa tiene un ancho de 440 cms, pasamanos doble en un solo lado de alturas 95 cms y 52 cms que no se prolongan en el principio y final de la rampa. En el otro lado sin pasamanos hay un muro de piedra de 90 cms de altura			
¹ La pendiente de la rampa es de 4,55%			
² Material pétreo poroso en muy buen estado ubicado en el exterior			
³ Iluminación natural suficiente por ser exterior

IMAGEN 22. Rampa de acceso DERECHA 1. Falta de señalización y zócalo

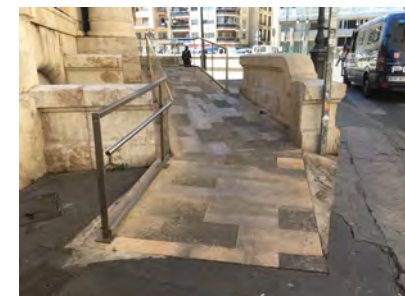
Sí	X	~
	Sí, pero protegido del paso >25cms	V	~
	No	V	V
OBSERVACIONES RAMPA DERECHA 2: La rampa tiene un ancho de 140 cms, pasamanos a ambos lados de manera parcial y solo uno de ellos lo tiene doble de alturas 94 cms y 70 cms que no se prolongan en el principio y final de la rampa. Existe un tramo al principio de la rampa sin proteger con pasamanos.			
¹ La pendiente de la rampa es de 11,48%			
² Material pétreo poroso en muy buen estado ubicado en el exterior			
³ Iluminación natural suficiente por ser exterior

IMAGEN 27. Inicio de la rampa DERECHA 2 con carencia de señalización y pasamanos

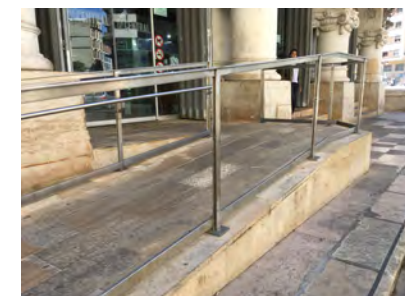
IMAGEN 28. Debido a la longitud del tramo la pendiente no cumple con la normativa ni con las tolerancias admisibles

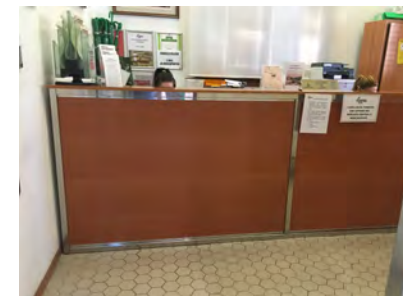
IMAGEN 31. Mostrador de recepción sin espacio reservado PSR

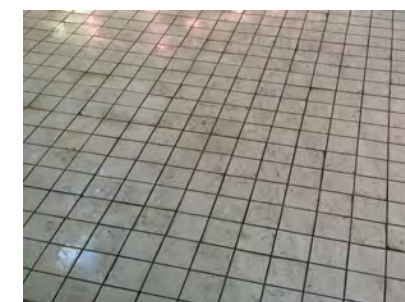
IMAGEN 32. El pavimento debido al uso del edificio puede estar resbaladizo en zonas como la de pescadería

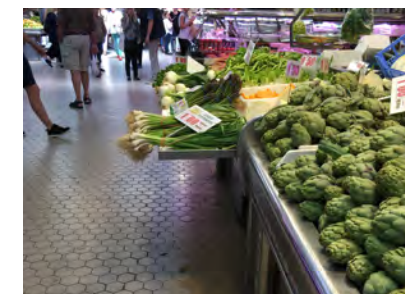
* Persona en silla de ruedas			
** Lengua de signos española			
OBSERVACIONES RECORRIDO INTERIOR PLANTA MERCADO: En general el recorrido interior es amplio. La mayor problemática la encontramos en la señalización puesto que es escasa en cuanto a la ubicación de salidas, recepción, aseos, etc. Los puestos del mercado no tienen mostradores adaptados, pero encontramos posibles soluciones de atención a PSR en los accesos de los trabajadores al puesto. Se ha eliminado de esta tabla el estudio de la información de los elementos expositivos por no tener exposiciones.			
¹ No existe ninguna zona donde poder sentarse a descansar			
² Cabe destacar que por tratarse de un Mercado pueden haber restos de alimentos en el suelo y especialmente resbaladiza la zona de pescadería			
³ En las paradas del mercado existen voladizos de los mostradores no proyectados hasta el suelo. Por otro lado los extintores y papeleras si tienen proyección hasta el suelo

IMAGEN 34. Muchos puestos tienen voladizos no proyectados hasta el suelo

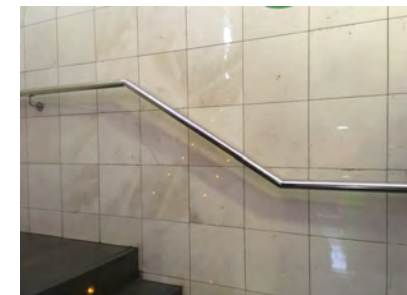
IMAGEN 37. Detalle del pasamanos de una sola altura y continuo

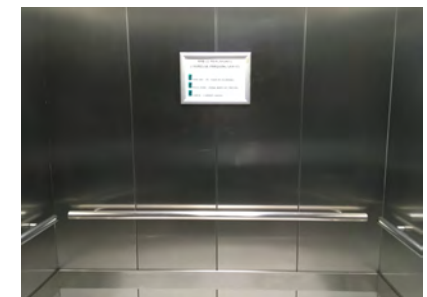
IMAGEN 42. Detalle de la cabina sin espejo enfrente al acceso para facilitar la maniobra de PSR

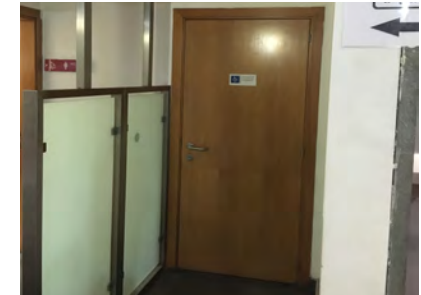
IMAGEN 43. Acceso al aseo adaptado sin espacio de maniobra suficiente

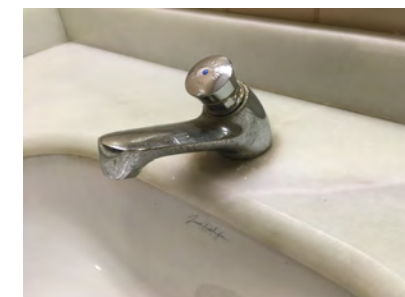
IMAGEN 46. Detalle de la grifería de difícil accionamiento

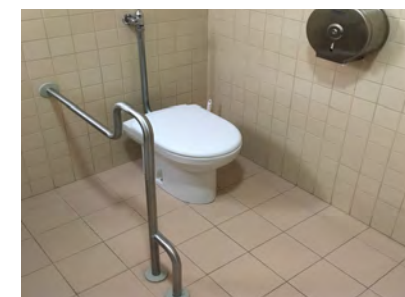
IMAGEN 46. Vista del inodoro con una sola barra fija que dificulta la transferencia

Separación entre barras	65-70 cms	~
	Existe un dispositivo de llamada de asistencia	V	X
<p>OBSERVACIONES ASEO SÓTANO: Los aseos son de pago y se realiza la entrada a través de un torno. Para el aseo adaptado no hay torno pero es necesario solicitar una llave en un mostrador de información no accesible. Existen carteles de indicación en la planta del Mercado pero no en la planta sótano.</p> <p>¹ El pictograma del aseo adaptado se encuentra a una altura de 160 cms</p> <p>² La iluminación pese a ser suficiente podría mejorarse consiguiendo mayor comfort</p> <p>³ Pavimento adecuado para uso en interior</p> <p>⁴ La barra debería ser abatible para facilitar la transferencia</p>

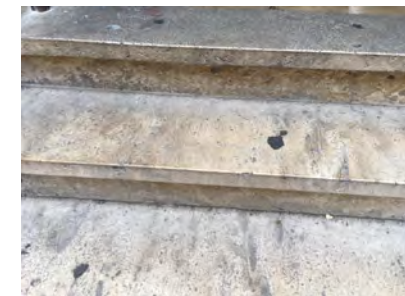
IMAGEN 3. Detalle de los escalones del acceso. Sin señalización contrastada y con bocel

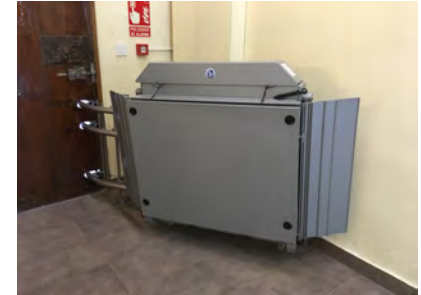
IMAGEN 6. Salva escaleras para el acceso a PSR visto desde el interior del edificio

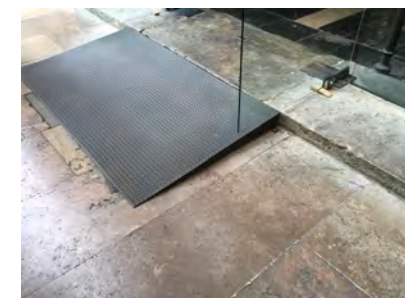
IMAGEN 11. Escalón de acceso desde el jardín a la sala de Contrataciones salvado mediante una rampa

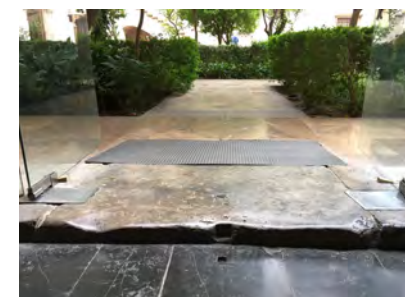
IMAGEN 12. Ausencia de rampa en el otro lado del escalón para el acceso a la sala de Contrataciones

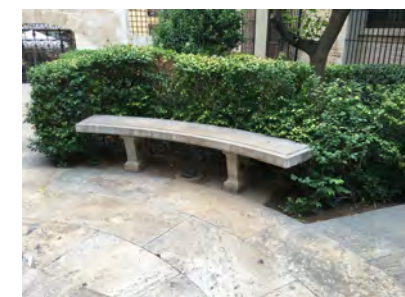
IMAGEN 15. Bancos del jardín no cumplen con los criterios de ergonomía y accesibilidad

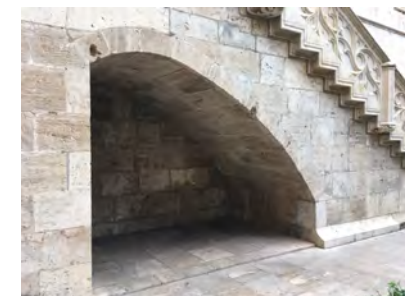
IMAGEN 20. Espacio bajo escalera no protegido de altura inferior a 2,10 metros

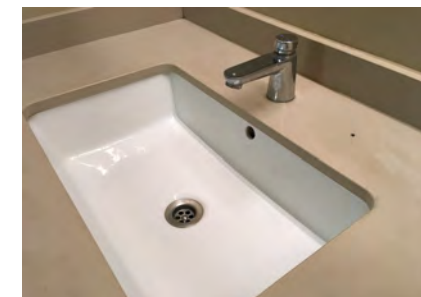
IMAGEN 26. Detalle de la grifería no accesible con apertura de presión

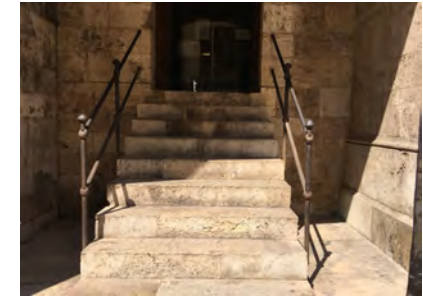
IMAGEN 4. Escalera 1 de acceso a la recepción con pasamanos doble a ambos lados

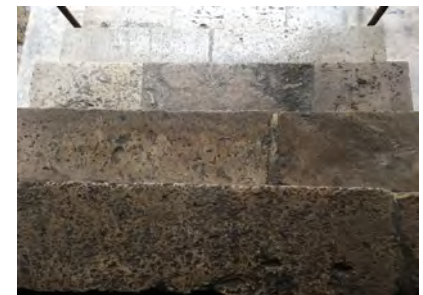
IMAGEN 6. Escalones sin señalización contrastada

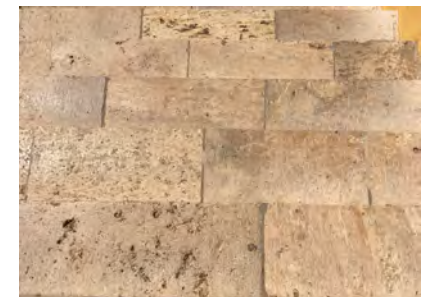
IMAGEN 19. Falta de contraste en el borde de los escalones dificultando su identificación

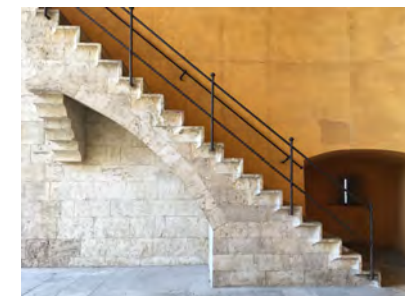
IMAGEN 23. Peligro de golpearse bajo ESCALERA 3

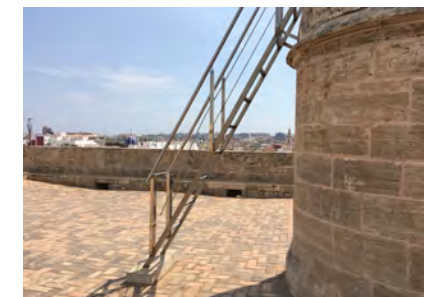
IMAGEN 31. Espacio bajo escalera con riesgo de golpearse

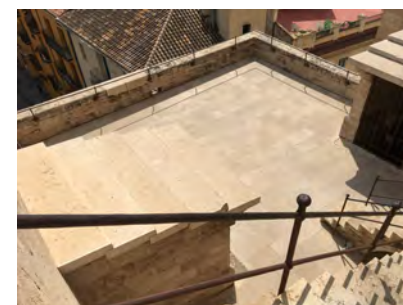
IMAGEN 33. Detalle de la barandilla de ESCALERA 5

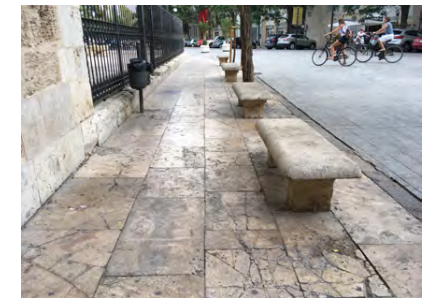
OBSERVACIONES ITINERARIO PEATONAL: El tramo de itinerario analizado conecta las Torres de Serranos con el Palacio Benicarló-Cortes Valencianas. Salimos por la plaza de los Fueros hacia la calle Conde Trénor, donde encontramos frente a las torres un itinerario sin alineación del mobiliario urbano, bancos y papeleras se encuentran en diferentes zonas de la acera. Continuaremos por esta calle pasando por dos pasos de peatones hasta llegar a la calle Muro de Santa Ana, totalmente peatonal. En ella nos encontramos con una gran cantidad de terrazas de los locales comerciales colocadas sin tener ningún tipo de alineación por lo que el itinerario peatonal, a pesar de tener la anchura requerida, debe realizar muchos giros. En el medio de la calle se encuentra un canalón de desagüe que genera un bordillo que dificulta la movilidad de PSR, carros de bebé, carros de repartidores, bicicletas, etc. por lo que recomendamos al menos biselar el canto.

IMAGEN 1. Acera frente a las Torres de Serranos falta de alineación del mobiliario

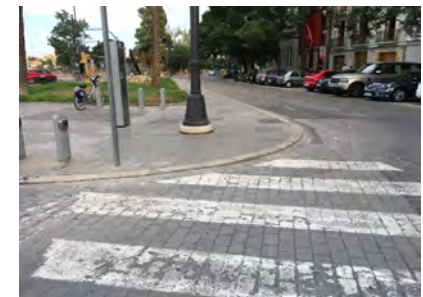
IMAGEN 5. Elementos de señalización e iluminación invaden la proyección del paso de peatones. Ausencia de pavimentación táctil

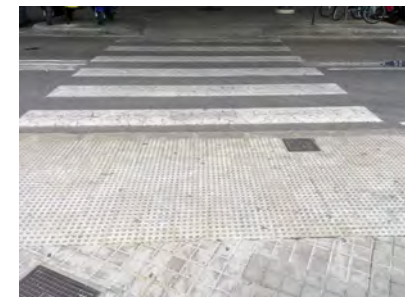
OBSERVACIONES PASO DE PEATONES 2: Paso de peatones ubicado en la Calle Conde Ténor, conectando con la acera que nos dará paso a la calle Muro de Santa Ana.

IMAGEN 7. Vista general del paso de peatones con señalización táctil en la longitud del vado

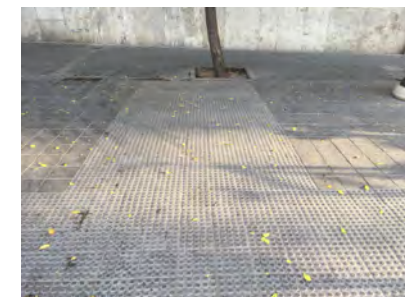
¹ En un lado no llega hasta la línea de fachada y se encuentra contra un árbol en el itinerario y en el otro lado no existe

IMAGEN 9. El pavimento táctil no llega hasta línea de fachada y se encuentra con un árbol

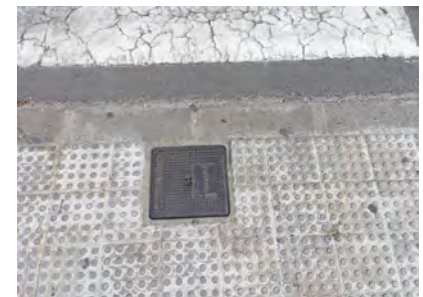
IMAGEN 14. Tapas de registro invaden itinerarios peatonales accesibles y paso de peatones

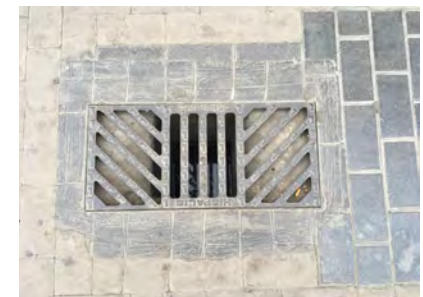
OBSERVACIONES REJILLAS, ALCORQUES Y TAPAS DE REGISTRO: A lo largo del recorrido de este tramo encontramos varios elementos que dificultan la accesibilidad del itinerario. Los alcorques sin rejilla pueden provocar caídas por lo que es necesario cubrirlos con una rejilla. Además estas rejillas deben tener una disposición y abertura adecuada que en este caso no cumple por ser demasiado ancha

IMAGEN 15. La abertura de los huecos de rejilla es de hasta 0,04m

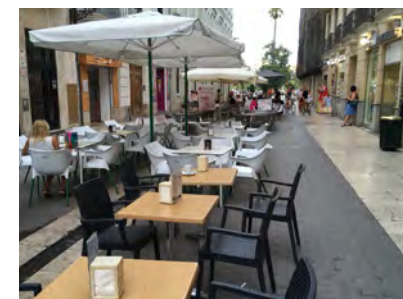
IMAGEN 16. La calle Navellos con terrazas en el centro y mobiliario urbano en fachada

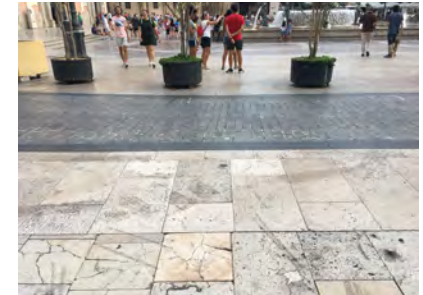
OBSERVACIONES PASO DE PEATONES: Paso de peatones ubicado entre calle Navellos y la plaza de la Virgen. Ausencia de señalización táctil en ambos lados.

IMAGEN 4. Vista general del paso de peatones de acceso a la Plaza de la Virgen. Inexistencia de pavimentación táctil

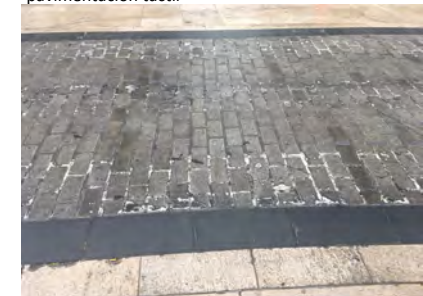
¹ La pintura de señalización es prácticamente inexistente

IMAGEN 5. Total falta de mantenimiento en la pintura de señalización

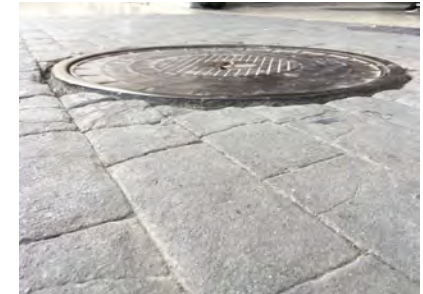
OBSERVACIONES REJILLAS, ALCORQUES Y TAPAS DE REGISTRO: Algunas de las rejillas necesitan ser enrasadas con el pavimento. Además estas rejillas deben tener una disposición y abertura adecuada que en este caso no cumple por ser demasiado ancha

IMAGEN 9. Tapas de registro con falta de enrasamiento

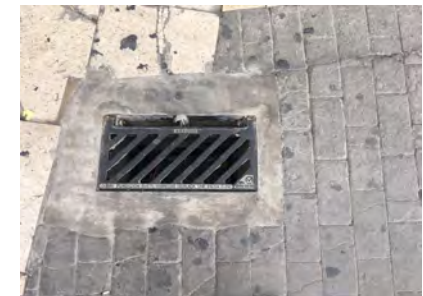
IMAGEN 10. La abertura de los huecos de rejilla es de hasta 0,04m

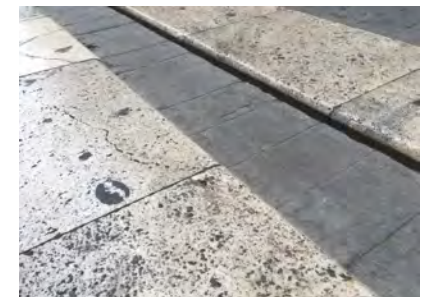
² En la calle Navellos existe un desagüe longitudinal en toda la calle que genera un bordillo y en la plaza de la Virgen el área de descanso tiene un pavimento de canto rodado que genera resaltes

IMAGEN 11. El sistema de desagüe de la calle Navellos genera desniveles en el pavimento

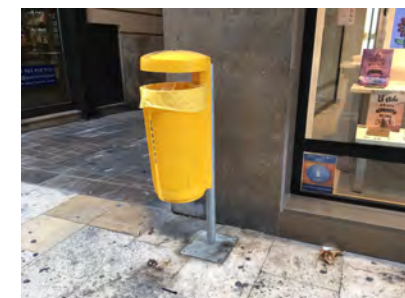
¹ Los bancos y algún modelo de los distintos tipos de papelera del itinerario no permite su detección a la altura requerida

² Altura de la boca 1,15m

IMAGEN 14. Este modelo de papelera no cumple la altura de la boca ni la proyección al suelo. Además está ubicado en línea de fachada

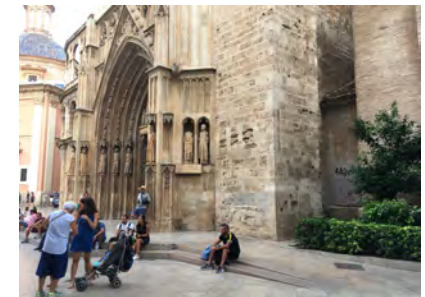
¹ La rampa existente en la Plaza de la Virgen hacia la calle Miguelete debería tener pasamanos accesible en ambos lados

IMAGEN 1. Vista del itinerario pasando por la puerta de los Apóstoles para dirigirse a la calle Miguelete

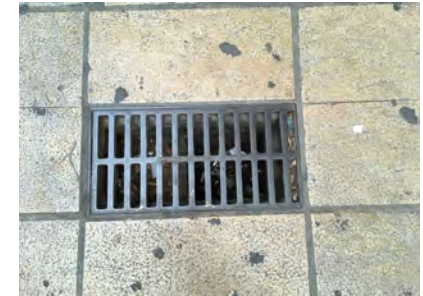
IMAGEN 5. Tapa de registro con abertura de los huecos de rejilla de 0,03m

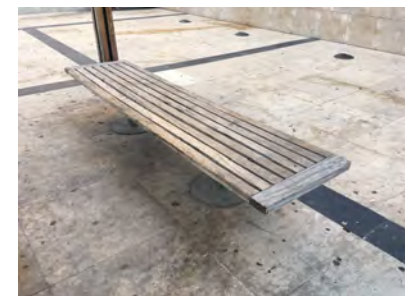
OBSERVACIONES MOBILIARIO URBANO: En líneas generales, en este tramo el mobiliario se encuentra ubicado de manera correcta excepto una papelerera en la calle Barchilla. Existe un modelo de banco de piedra que no tiene contraste con el entorno en la plaza de la Reina.

IMAGEN 9. Bancos no ergonómicos, sin respaldo ni apoyabrazos, pero con espacios suficientes alrededor

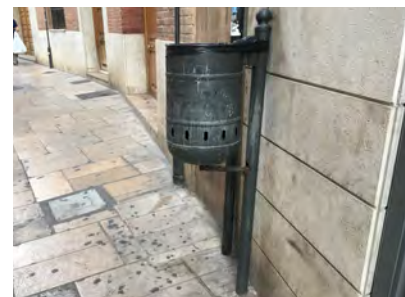
¹ En la calle Barchilla existe una papelerera que se encuentra adosada a la línea de fachada. Además de no tener proyección hasta el suelo la altura de la boca es de 1,33m

IMAGEN 11. Papelerera no accesible, sin proyección hasta el suelo y ubicada junto a la fachada

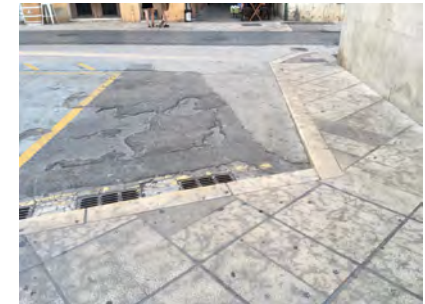
¹ La acera que conecta la plaza con la calle Almodín no cumple con la anchura mínima que exige la normativa

IMAGEN 1. La acera que conecta la plaza Décimo Junio Bruto con la calle Almodín se reduce a 1,35m

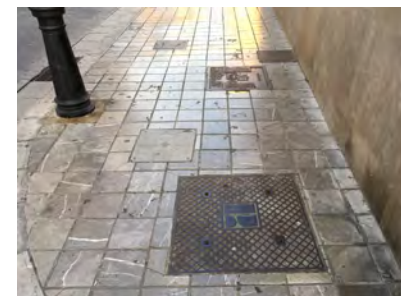
OBSERVACIONES REJILLAS, ALCORQUES Y TAPAS DE REGISTRO: En el itinerario no existen rejillas ni alcorques para analizar. Las tapas de registro existentes invaden el itinerario y en algunos casos necesitan ser enrasadas.

IMAGEN 6. Acumulación de tapas de registro en el itinerario peatonal accesible

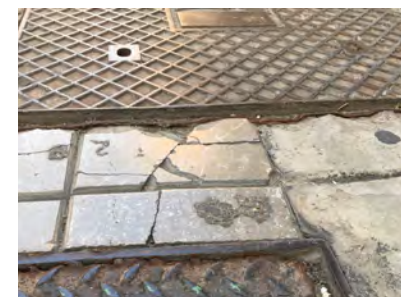
IMAGEN 7. Tapas de registro que necesitan ser enrasadas con el pavimento

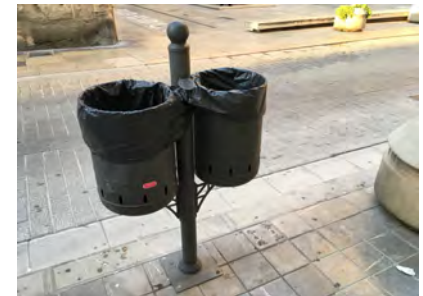
¹ El modelo de papeleras utilizado no tiene la proyección hasta el suelo y dificulta su detección con el bastón

IMAGEN 10. Papelera accesible en altura de la boca pero sin proyección hasta el suelo

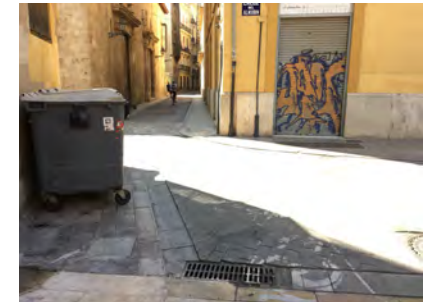
IMAGEN 1. Salida desde el Almudín hacia la calle de los Venerables. Ausencia de paso de peatones y mobiliario ocupando el itinerario peatonal

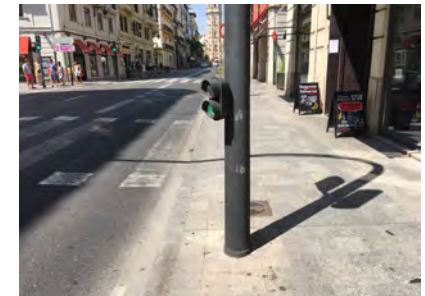
IMAGEN 4. Paso de peatones en la calle de la Paz regulado con semáforo. Ausencia de señalización táctil

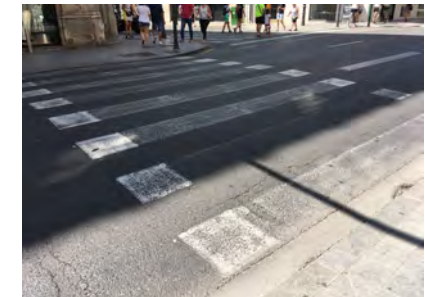
IMAGEN 5. Señalización con pintura únicamente en los límites del vado

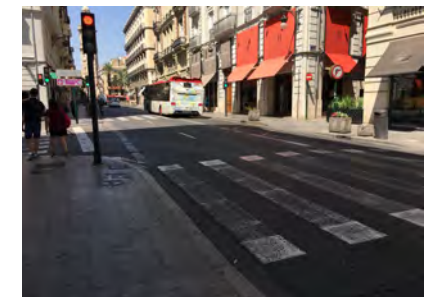
IMAGEN 6. Ausencia de señalización táctil en la acera

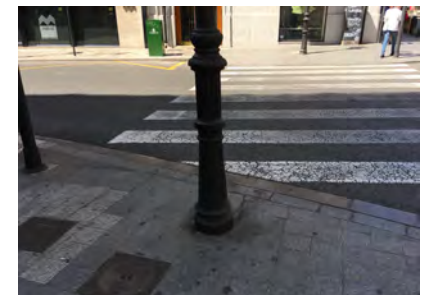
IMAGEN 9. Mobiliario urbano invadiendo el itinerario de cruce del paso de peatones

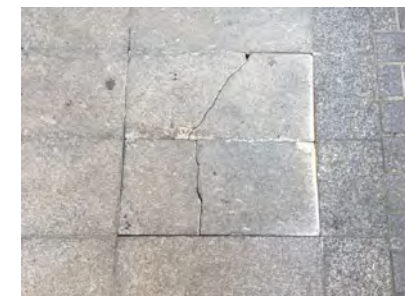
² En la calle Avellanas encontramos algunas piezas de pavimento sueltas

IMAGEN 10. Pavimento de zonas de calle Avellanas en mal estado

PAVIMENTO				
Características generales	80% / 4	MEDIA	*Dotar de mantenimiento todas aquellas piezas de pavimento deterioradas y sueltas	100% / 4
Pavimento Táctil indicador	0%	ALTA	*Generar un itinerario táctil accesible	100% / 5
REJILLAS, ALCORQUES Y TAPAS DE REGISTRO				
Características generales	33%	MEDIA	*Eliminación de tapas de registro del itinerario peatonal accesible	100%
		LEVE	*Tapar los alcorques con rejillas accesibles	
MOBILIARIO URBANO				
Características generales	33%	LEVE	*Sustitución de papeleras que no son detectables a una distancia del suelo de 0,15m	100%
		MEDIA	*Alineación del mobiliario en el exterior de la acera dejando anchura libre mínima peatonal accesible	
		LEVE	*Contrastar el mobiliario urbano del entorno donde se requiera	
Semáforos	100%	~	~	100%
Elementos de señalización e iluminación	67%	LEVE	*Ubicación adecuada de los elementos de señalización sin invadir itinerarios peatonales	100%

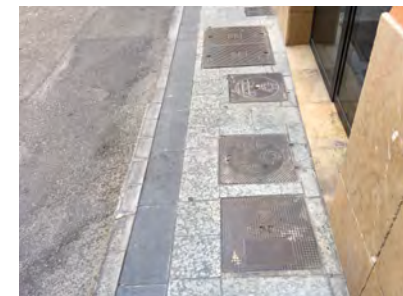
OBSERVACIONES REJILLAS, ALCORQUES Y TAPAS DE REGISTRO: A lo largo del recorrido de este tramo encontramos dentro del itinerario peatonal muchas tapas de rejistro. En la calle del Marqués de Dos encontramos árboles con los alcorques sin protección.

IMAGEN 12. Acera de reducidas dimensiones llena de tapas de rejistro en calle Venerables

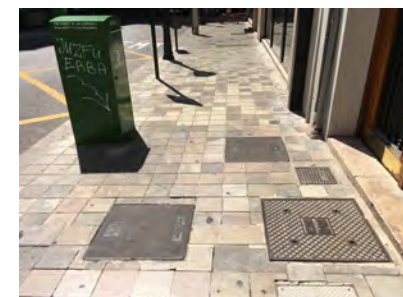
IMAGEN 13. Tapas de rejistro invadiendo itinerario peatonal en calle Marqués de Dos Aguas

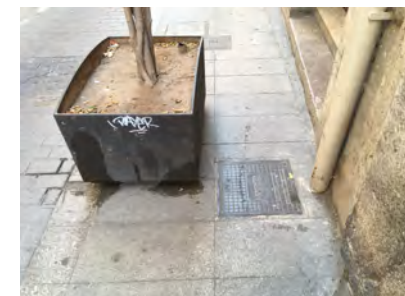
IMAGEN 15. Mobiliario urbano impidiendo la circulación peatonal mínima

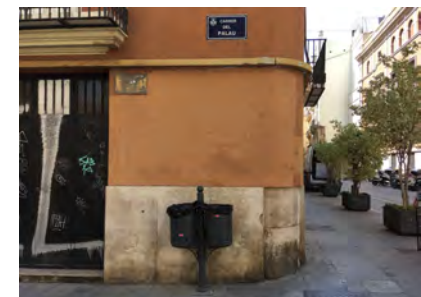
IMAGEN 20. Papeleras adosadas a fachada en vez de línea exterior con el resto de mobiliario. No tiene proyección hasta el suelo

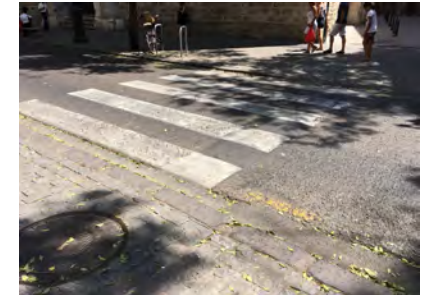
IMAGEN 4. Paso de peatones en la calle San Vicente Mártir. Falta de señalización táctil, vado y ausencia de advertencia necesaria para los vehículos

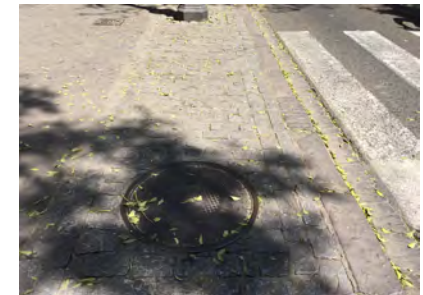
IMAGEN 6. Inexistencia de señalización táctil indicadora

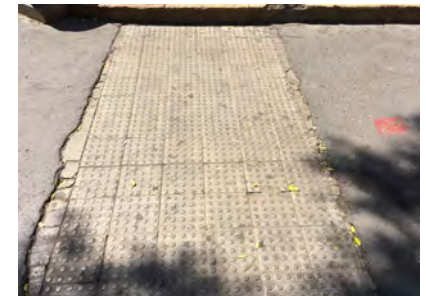
IMAGEN 9. El pavimento táctil llega hasta la línea de acceso al mercado aunque genera resaltes con el pavimento de la acera

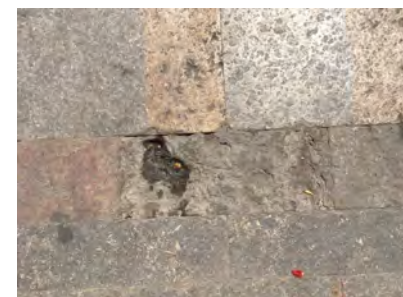
² Zonas circundantes al Mercado Central se encuentran con mayor deterioro

IMAGEN 15. A lo largo del recorrido encontramos zonas de pavimento deterioradas

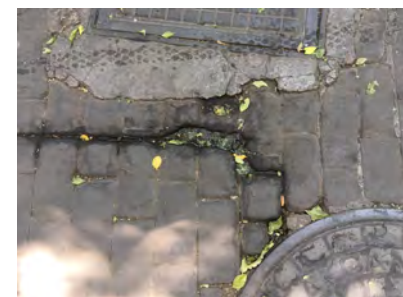
IMAGEN 16. La falta de junta entre los adoquines genera resaltes

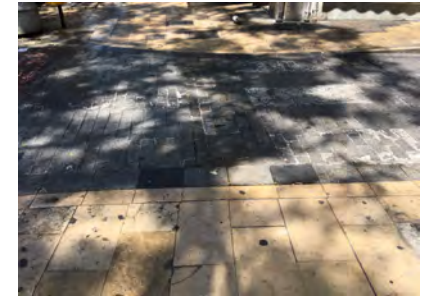
IMAGEN 4. Paso de peatones en la plaza del Mercado con la calle Ercilla. Falta de señalización táctil en ambos lados del vado

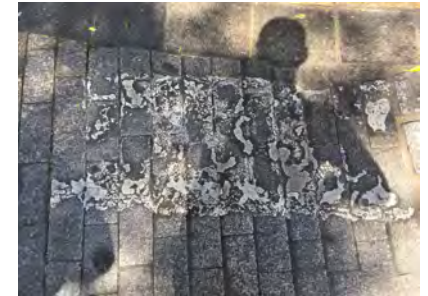
IMAGEN 5. Falta de mantenimiento de la pintura señalizadora

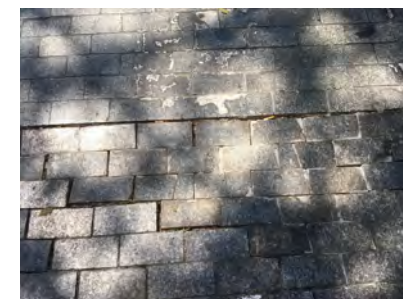
OBSERVACIONES PAVIMENTOS: Existen dos tipos diferentes de pavimento. El del recorrido peatonal está en muy buen estado, sin embargo el trozo de pavimento de la calzada que coincide con el paso de peatones se encuentra deteriorado generando resaltes.

² Resaltes en el pavimento generados por el paso de vehículos y falta de mantenimiento

IMAGEN 7. Pavimento de adoquines en mal estado en el cruce peatonal de la calle Ercilla

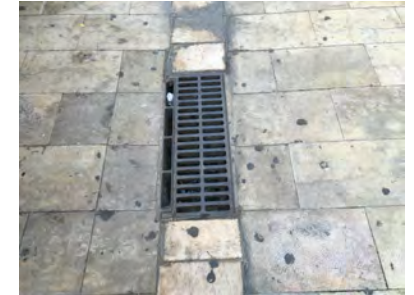
OBSERVACIONES REJILLAS, ALCORQUES Y TAPAS DE REGISTRO: A lo largo del recorrido de este tramo encontramos varios elementos que dificultan la accesibilidad del itinerario. Los alcorques sin rejilla pueden provocar caídas por lo que es necesario protegerlos con una rejilla. Además estas rejillas deben tener una disposición y abertura adecuada que en este caso no cumple por ser demasiado ancha

IMAGEN 8. La abertura de los huecos de rejilla es de hasta 0,04m

TRAMO 8: ANÁLISIS DE ACCESIBILIDAD ITINERARIO PEATONAL ACCESIBLE				
ELEMENTO ESTUDIADO	% ACCESIBILIDAD ACTUAL	GRADO DE INTERVENCIÓN	INTERVENCIÓN PROPUESTA	% ACCESIBILIDAD FINAL
ITINERARIO PEATONAL				
Características generales	100%	~	~	100%
PASOS DE PEATONES				
Paso de peatones 1	63%	MEDIA	*Colocación de pavimento táctil longitudinal y ancho del vado	100%
		LEVE	*Repintar la señalización del paso de peatones debido a su deterioro	
PAVIMENTO				
Características generales	80% / 4	LEVE	*Reposición de las piezas deterioradas en el paso de peatones	100% / 4
Pavimento Táctil indicador	0%	ALTA	*Generar un itinerario táctil accesible	100% / 5
REJILLAS, ALCORQUES Y TAPAS DE REGISTRO				
Características generales	14%	MEDIA	*Eliminación de rejillas y tapas de registro del itinerario peatonal accesible	100%
		LEVE	*Sustitución o adecuación de las rejillas para tener huecos inferiores a 0,02m	
		LEVE	*Tapar los alcorques con rejillas accesibles

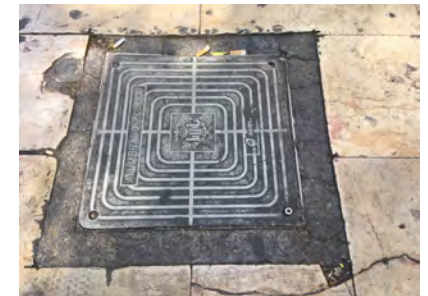
IMAGEN 9. Tapas de registro invaden itinerarios peatonales accesibles y no quedan enrasadas

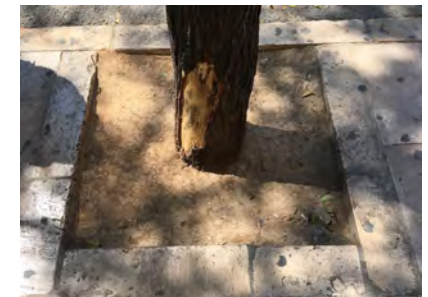
IMAGEN 10. Los alcorques no están protegidos con rejillas

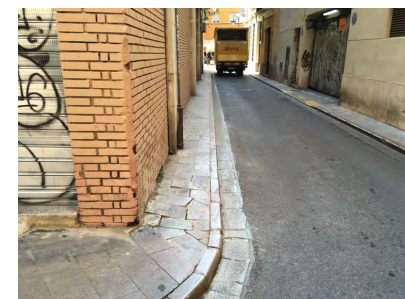
IMAGEN 1. Calle En Colom con paso de vehículos y aceras intransitables

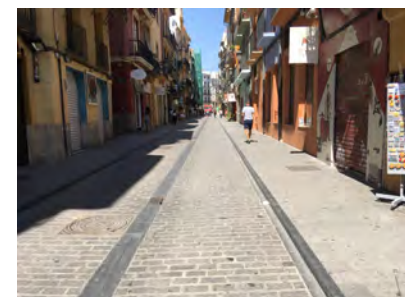
IMAGEN 2. Vista general de la calle Bolsería. Actualmente de uso peatonal mantiene aceras a distinto nivel

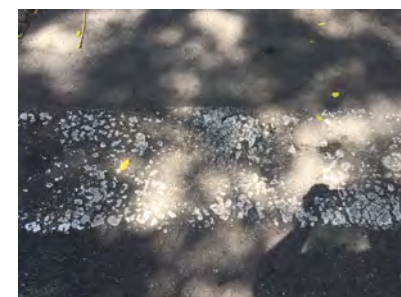
IMAGEN 6. Deterioro de la pintura de señalización

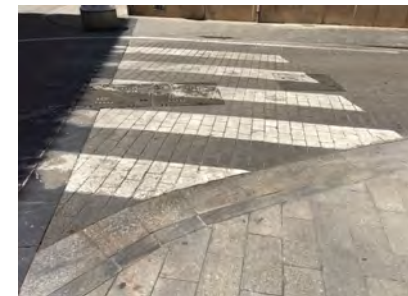
OBSERVACIONES PASO DE PEATONES 2: Paso de peatones ubicado en la calle Quart con la calle de la Madre de Dios de la Misericordia

IMAGEN 10. Vista general del paso de peatones

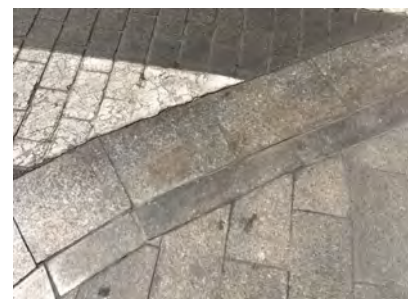
IMAGEN 11. Vado enrasado con la calzada pero ausencia de la señalización táctil

Paso de peatones 3	75%	MEDIA	*Colocación de pavimento táctil longitudinal y ancho del vado	100%
PAVIMENTO				
Características generales	80% / 4	MEDIA	*Dotar de mantenimiento todas aquellas piezas de pavimento deterioradas y sueltas	100% / 4
Pavimento Táctil indicador	0%	ALTA	*Generar un itinerario táctil accesible	100% / 5
REJILLAS, ALCORQUES Y TAPAS DE REGISTRO				
Características generales	29%	MEDIA	*Eliminación de tapas de registro del itinerario peatonal accesible	100%
		LEVE	*Sustitución o adecuación de las rejillas para tener huecos inferiores a 0,02m	
		LEVE	*Tapar los alcorques con rejillas accesibles	
MOBILIARIO URBANO				
Características generales	67%	LEVE	*Sustitución de papeleras que no son detectables a una distancia del suelo de 0,15m	100%
		MEDIA	*Alineación del mobiliario en el exterior de la acera dejando anchura libre mínima peatonal accesible	
		LEVE	*Contrastar el mobiliario urbano del entorno donde se requiera

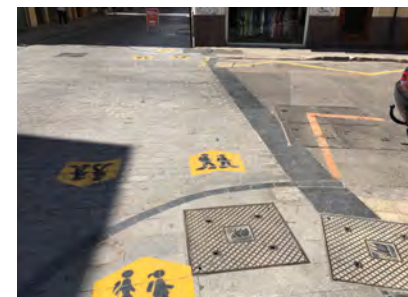
IMAGEN 12. Ausencia de paso de peatones en la calle Quart con la calle Pinzón

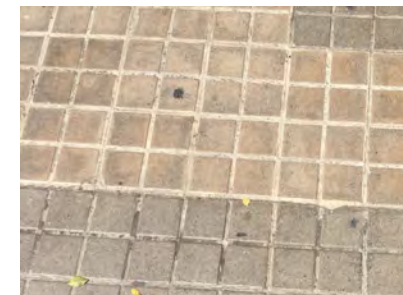
¹ De los diferentes pavimentos en mayor o menor medida tienen buenas condiciones

IMAGEN 13. Pavimento de la acera que transcurre previo a la calle Bolsería
