La **ACCESIBILIDAD** en el **PATRIMONIO**

Ruta accesible por el Centro Histórico de Valencia

Máster Oficial en Conservación del Patrimonio Arquitectónico

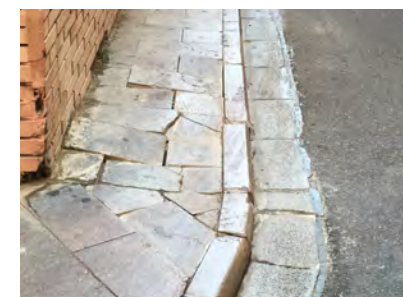
² En la calle En Colom la acera, habitualmente invadida por el paso de camiones por su estrechez, tiene elementos sueltos de pavimento

IMAGEN 15. Pavimento suelto y deteriorado en la calle En Colom

Paso de peatones 3	75%	MEDIA	*Colocación de pavimento táctil longitudinal y ancho del vado	100%
PAVIMENTO				
Características generales	80% / 4	MEDIA	*Dotar de mantenimiento todas aquellas piezas de pavimento deterioradas y sueltas	100% / 4
Pavimento Táctil indicador	0%	ALTA	*Generar un itinerario táctil accesible	100% / 5
REJILLAS, ALCORQUES Y TAPAS DE REGISTRO				
Características generales	29%	MEDIA	*Eliminación de tapas de registro del itinerario peatonal accesible	100%
		LEVE	*Sustitución o adecuación de las rejillas para tener huecos inferiores a 0,02m	
		LEVE	*Tapar los alcorques con rejillas accesibles	
MOBILIARIO URBANO				
Características generales	67%	LEVE	*Sustitución de papeleras que no son detectables a una distancia del suelo de 0,15m	100%
		MEDIA	*Alineación del mobiliario en el exterior de la acera dejando anchura libre mínima peatonal accesible	
		LEVE	*Contrastar el mobiliario urbano del entorno donde se requiera

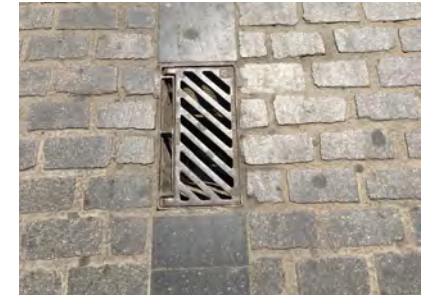
OBSERVACIONES REJILLAS, ALCORQUES Y TAPAS DE REGISTRO: A lo largo del recorrido de este tramo encontramos dentro del itinerario peatonal muchas tapas de registro y rejillas con abertura mayor a la permitida. Los pocos árboles que encontramos no tienen el alcorque protegido.

IMAGEN 16. Rejilla de desagüe con abertura mayor a la permitida por la normativa

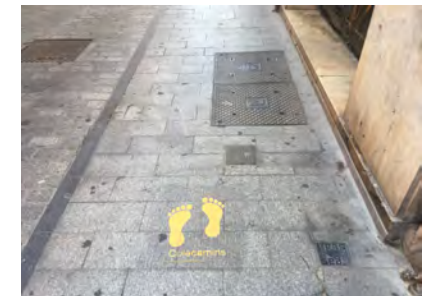
IMAGEN 17. Tapas de registro invadiendo el itinerario peatonal accesible

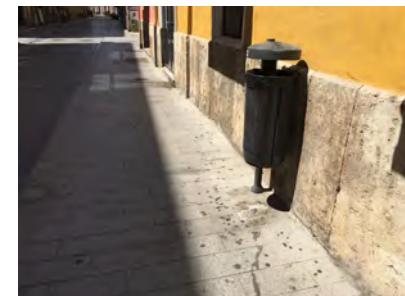
IMAGEN 19. Mobiliario urbano adosado a la fachada en la calle Quart

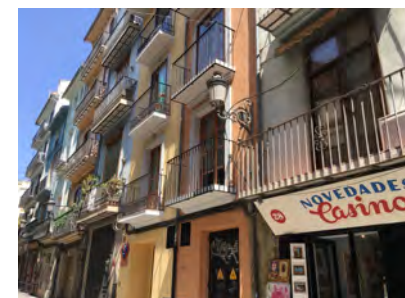
IMAGEN 20. Elementos de iluminación en fachada

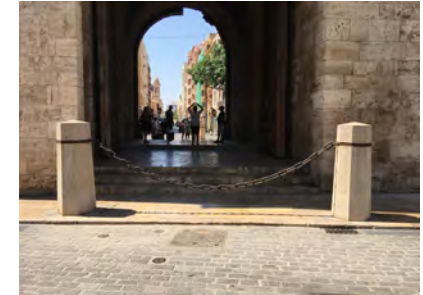
³ En el tramo encontramos 3 tipos de bolardos todos ellos sin señalización superior reflectante. En la plaza del Tossal no tienen la altura adecuada, mientras que en los alrededores de las Torres los encontramos sin contraste y cromático y los ubicados en la puerta de las Torres con aristas y unidos por cadenas

IMAGEN 22. Bolardos unidos por cadenas en la puerta de las Torres de Quart

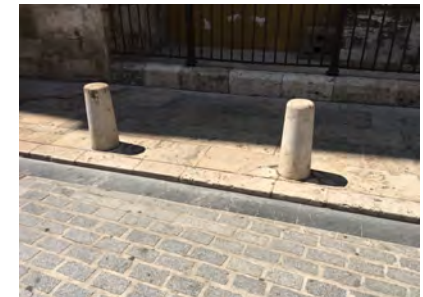
IMAGEN 23. Bolardos junto a las Torres de Quart con dimensiones adecuadas pero sin contraste con el entorno ni en su parte superior
