Museo del Vino Juan Carcelén de Jumilla(Murcia). Estado actual, Materialidad tradicional y Propuesta de uso.

SANDRA MORENO MEDINA

El proyecto consiste en un estudio previo del estado actual del Museo del Vino Juan Carcelén situado en Jumilla, Murcia, con el que posteriormente se ejecutará una nueva propuesta de uso con el fin de conservar algunos de los sistemas constructivos tradicionales del Museo, y en el que el objetivo final es dotar a dicho Museo de un nuevo uso y recuperar la funcionalidad perdida.

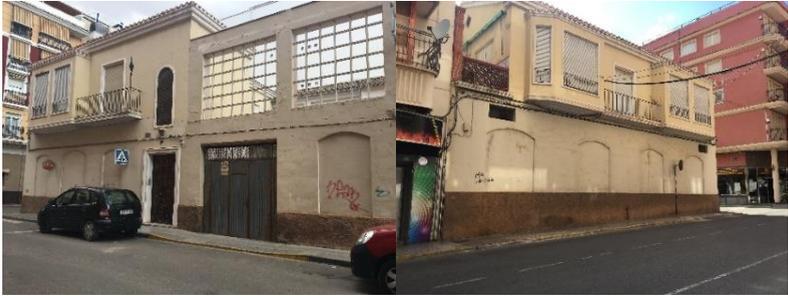
Ilustración 11: Fachadas del inmueble. Año 2018. Fuente: Propia de la autora

En el mapeo se ubican las diferentes lesiones que presenta la fachada, de las cuales una de ellas afecta directamente a los muros de carga perimetrales definida así por humedad por capilaridad, dicha humedad capilar asciende desde el terreno por la cimentación hacia el muro debido a que no existe ningún tipo de protección entre estos dos elementos, como podemos apreciar en el mapeo la lesión se trató de solventar por medio de dos métodos, aperturas de huecos para la ventilación de la sala, y la disposición de un zócalo perimetral de mortero pétreo, de los cuales ninguno de ellos sirvieron para eliminar la humedad por capilaridad.

En dichas fachadas, a parte de la lesión por humedad capilar, también podemos observar que existen manchas de suciedad en una de las caras de la fachada, y en la otra se produce una mayorización de grietas por retracción el material.

Una vez resuelta la primera lesión, continuaremos dando resolución a la lesión del alzado en Calle Federico García Lorca, en ella se observan una mayorización de grietas-fisuras debido a la retracción del material base, el mortero, para ello se eliminará toda la capa de revestimiento afectada por dicho agrietamiento, se limpiará la base por medio de un cepillado, y a continuación se procederá a la disposición de una capa de mortero impermeable Mapelastic Smart Mapei 30Kg, por toda la superficie, una vez colocada dicha capa, se procederá a la coronación del peto de dicha fachada ya que este carece de ello y podría ser un agente por el que se podrían volver a reproducir las lesiones de abombamiento del revestimiento, por ello se dispondrá a lo largo del peto de un vierteaguas impermeabilizado y con su respectivos goterón que mantendrá una distancia mínima con el linde de fachada mayor o igual a 2cm.

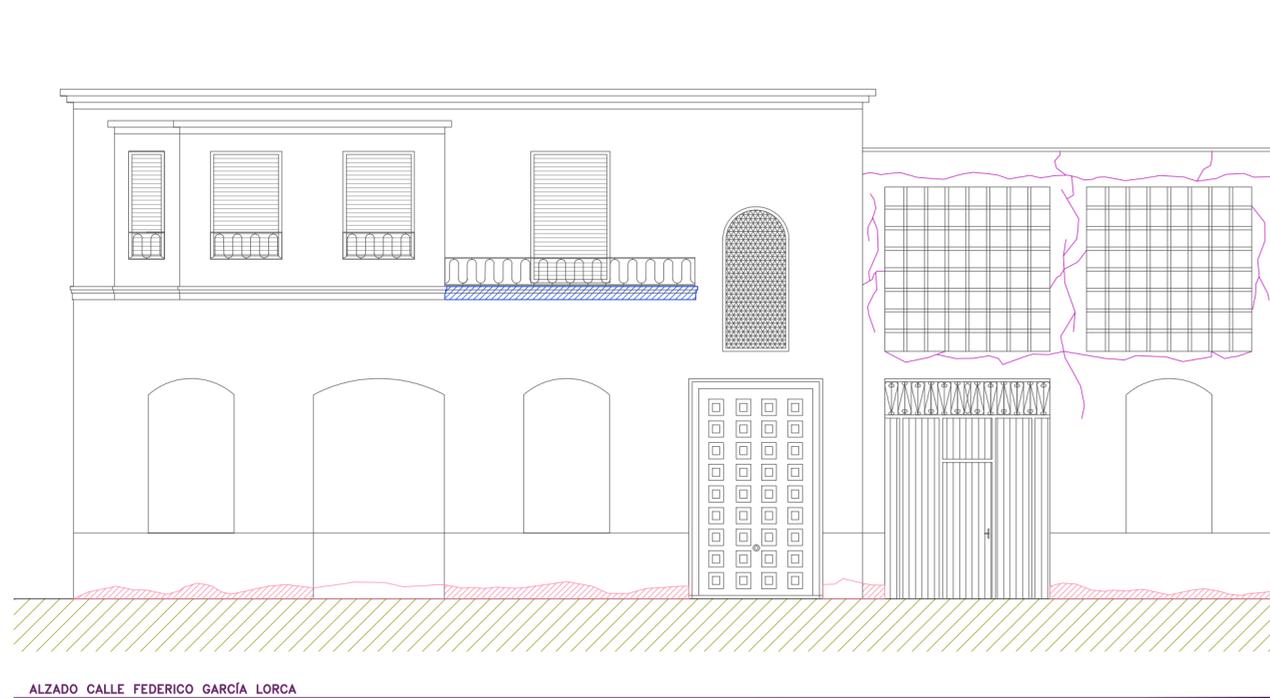
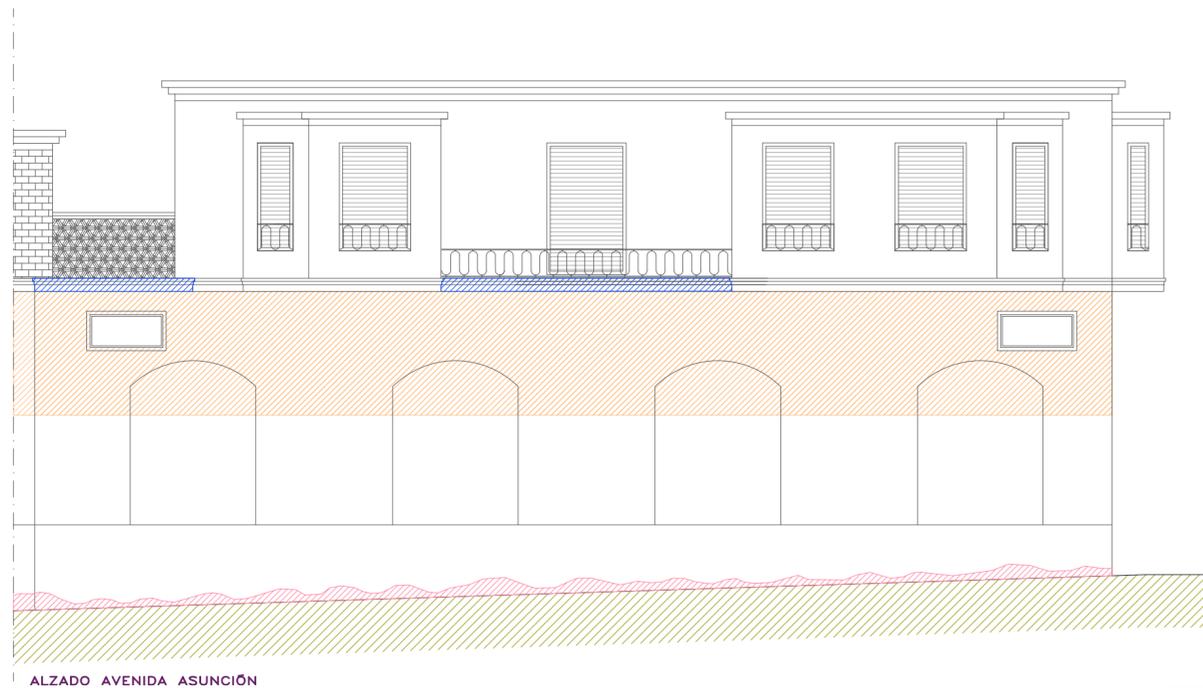
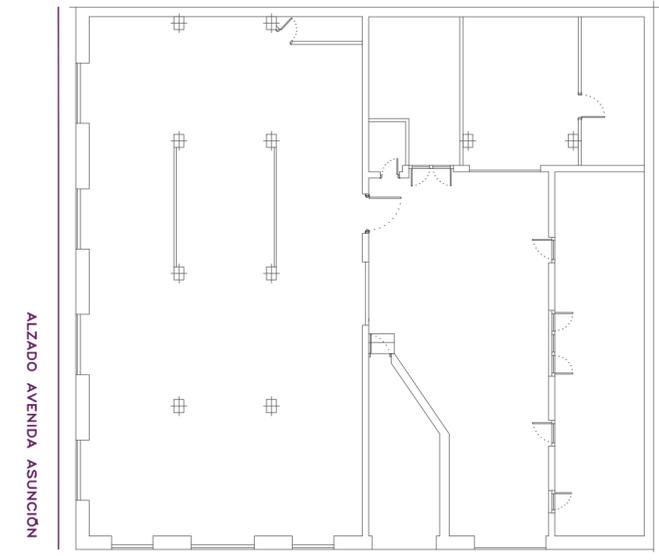
ALZADO CALLE FEDERICO GARCÍA LORCA

MAYORIZACIÓN DE GRIETAS POR RETRACCIÓN
-

En fachada como podemos apreciar en el mapeo, existen diferentes lesiones. Una de ellas afecta directamente a los muros de carga perimetrales definida así por humedad capilar, dicha humedad capilar asciende desde el terreno por la cimentación al muro debido a que no existe ningún tipo de protección entre estos dos elementos.

En las fachadas a parte de la lesión de la humedad por capilaridad y chapoteo, también podemos observar que existen depósitos de suciedad en una de las caras de la fachada, y en la otra una mayorización de grietas o fisuras por retracción del material base.

Una vez solventadas dichas lesiones continuaremos por la lesión que afecta a todo el muro de carga que es la humedad capilaridad debida la posible proximidad del nivel freático, por ello actuaremos de la siguiente forma, se picará a una altura dispuesta a 0,50m toda la superficie longitudinal afectada por la humedad y se limpiará por medio de un cepillo la superficie para dejarla totalmente limpia, a continuación, se aplicará el método de la electroósmosis activa por el cual la humedad que asciende desde el terreno genera un potencial de corriente eléctrica, donde el terreno representa el campo eléctrico positivo y el muro el campo negativo, ver detalle 1, así la humedad descende hacia el suelo quedando la superficie totalmente libre de humedades.

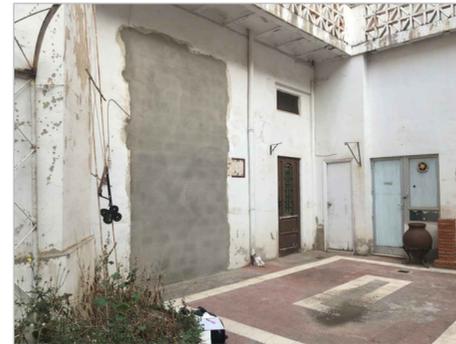
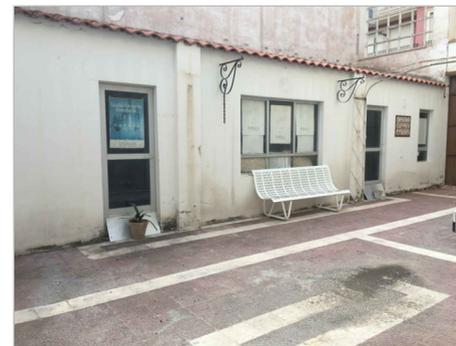
**MAPEO PATOLOGÍA
 PATIO INTERIOR
 E 1/50**

Como podemos observar la lesión que afecta al patio interior son la acumulación de suciedad en varios puntos del patio, la causa de dicha lesión se debe a una mala evacuación de aguas, por erróneas direcciones de pendientes hacia el sumidero existente.

El primer paso para solventar dicha lesión será el picado y levantamiento del pavimento del patio interior, una vez retirado y picada la superficie, rebajaremos el nivel para que posteriormente el nivel del patio interior quede a nivel de las cotas de las diferentes salas.

Una vez retirado los escombros y las tierras excavadas, se realizará la redistribución de las pendientes del patio interior dividiendo la superficie en dos polígonos perfectos cuyas diagonales coinciden en un punto.

Una vez replanteada los faldones de desagüe, según la tabla 4.6

Número de sumideros en función de la superficie del Documento Básico CTE-DB-HS5, teniendo una superficie de patio interior de 73m² se dispondrán de 2 sumideros en cumplimiento con la normativa.
