UNIVERSITAT
POLITÈCNICA
DE VALÈNCIA

ESTUDIO, CLASIFICACIÓN Y CALIFICACIÓN
DE LA EDIFICACIÓN RURAL TIPO MASÍA EN
EL ÁMBITO DEL PARQUE NATURAL DE LA
SIERRA DE MARIOLA EN EL TÉRMINO DE
ALCOY

Trabajo Final de Grado 2018/2019

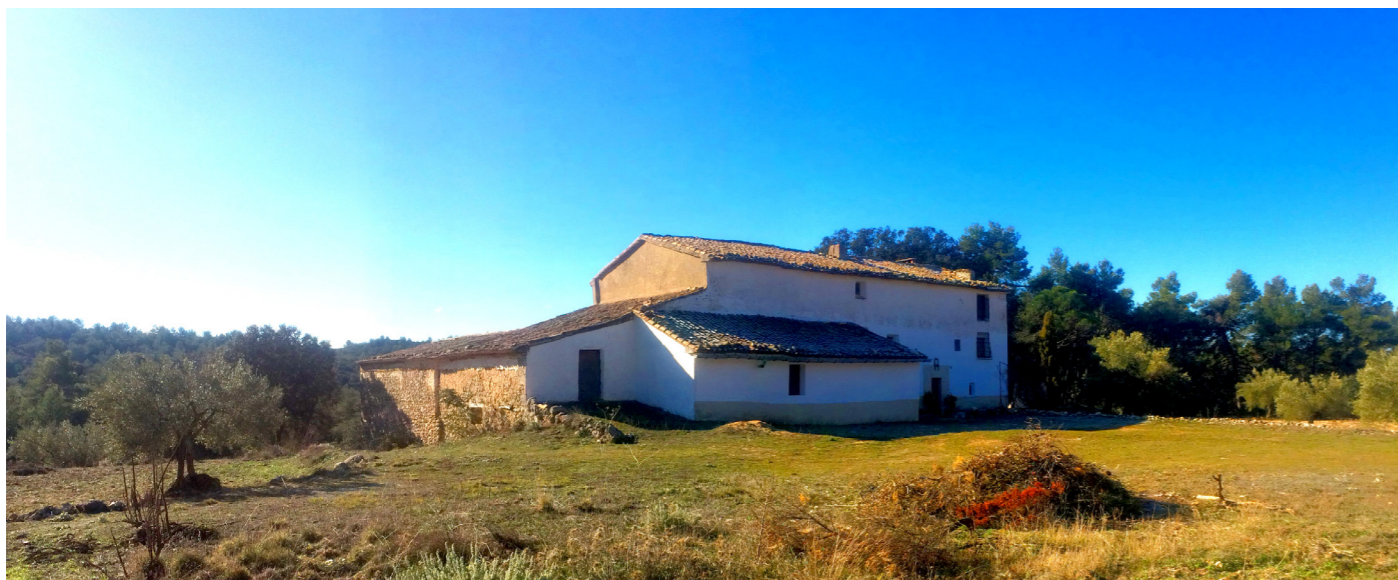
Mas del Cavall

Estado de conservación:
Se encuentra en un muy buen estado de mantenimiento y conservación en la zona de residencia, la cual se encuentra perfectamente encalada y pintada, además de tener todas las carpinterías en buen estado. No obstante, en la zona de cuadra almacén y patio se ha perdido el encalado del muro, quedando a la vista toda la sillería, lo que provoca un deterioro más rápido.

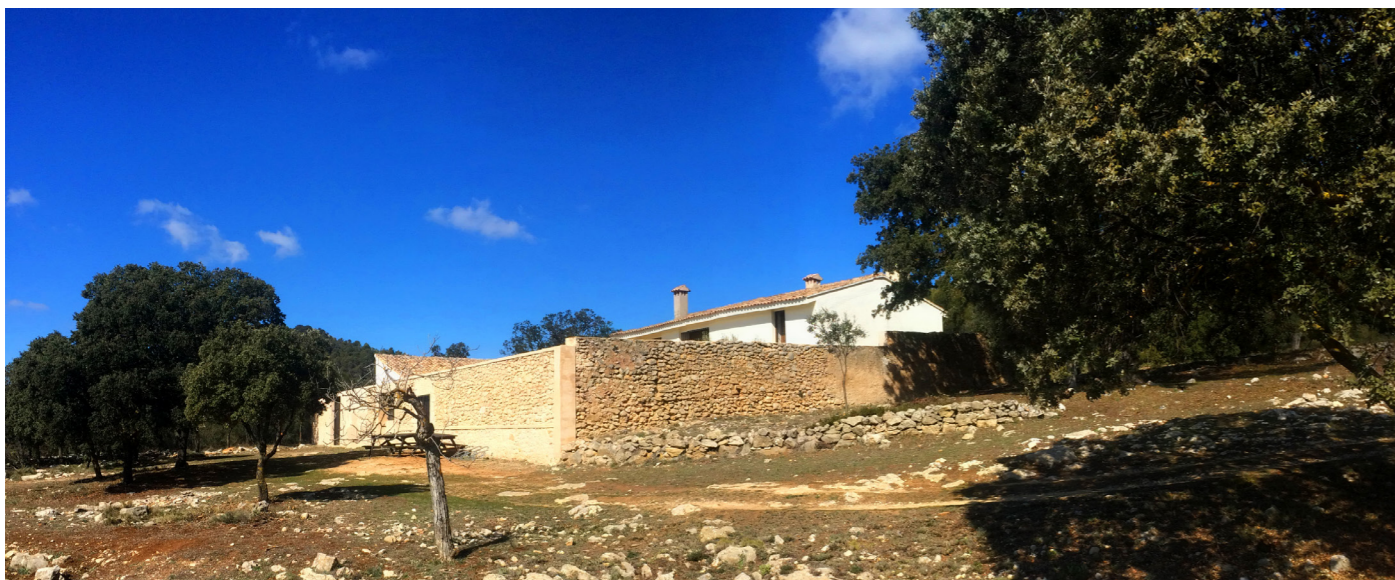
Mas de Prats

Estado de conservación:
Se encuentra en un perfecto estado de conservación, pues ha sido reformada muy recientemente por sus nuevos propietarios. Se han realizado tanto reformas interiores como exteriores, habilitándola como vivienda habitual. Se puede observar esa rehabilitación en muros y cerramientos. Se observa claramente la diferencia entre los muros antiguos y los nuevos. Asimismo, se puede apreciar como conserva la pintura en algunas zonas y el mortero monocapa utilizado en la rehabilitación.
Edificaciones auxiliares:
No existen.

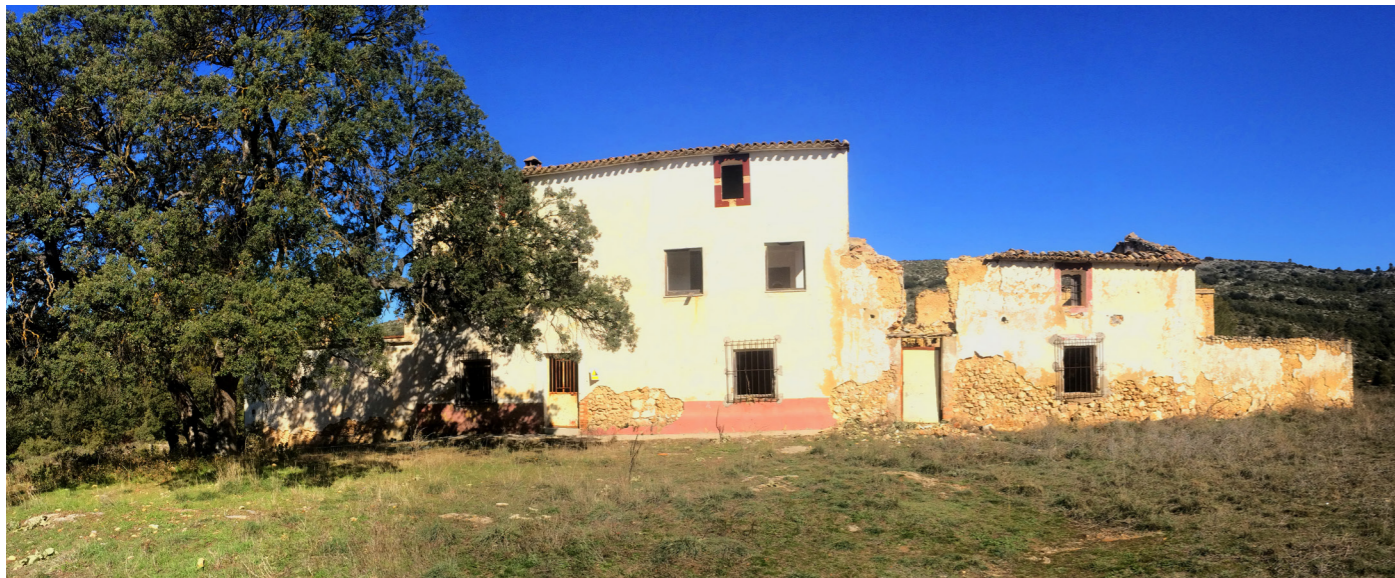
Mas dels Arbres

Estado de conservación:
Actualmente en estado de ruina. No hay mantenimiento ninguno de la construcción. La cubierta esta derruida por zonas debido al paso del tiempo y las inclemencias meteorológicas. Asimismo los paramentos exteriores de fachada no conservan la argamasa y se observan claramente los muros formados por piedras de mampostería. En el interior se encuentran forjados a medio caer y un deterioro notable.

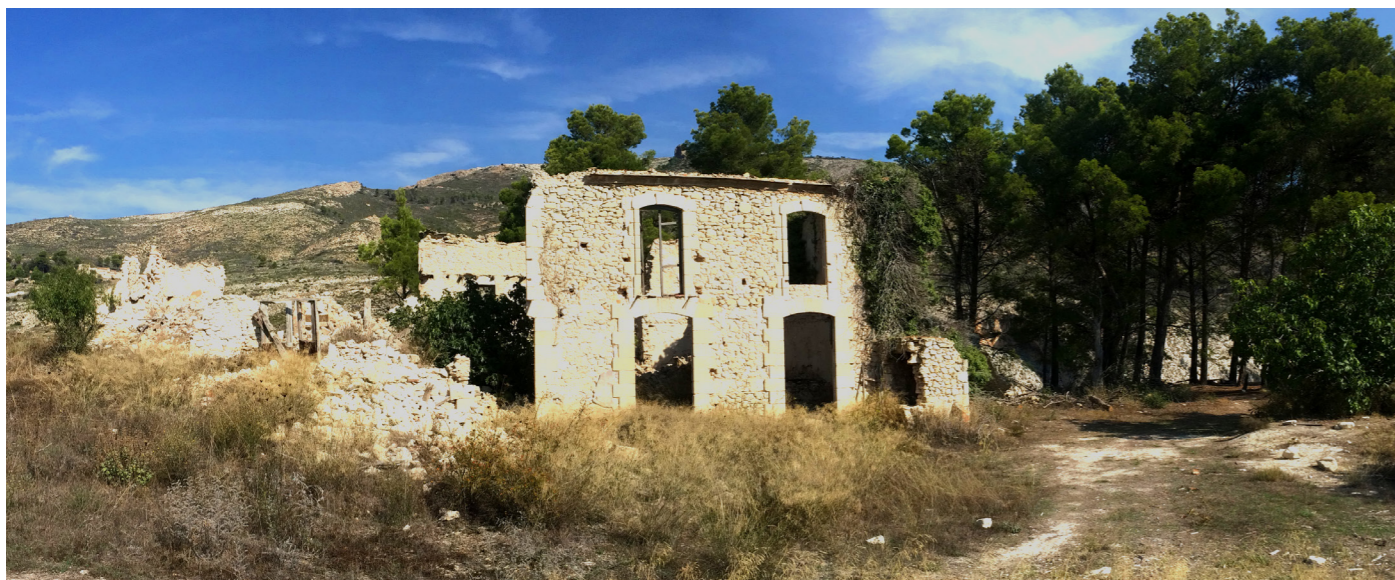
Mas de Talecons de Baix

Estado de conservación:
Se encuentra en un pésimo estado de conservación y mantenimiento. Posiblemente sea una de las peores conservadas a lo largo de esta catalogación. Todas las cubiertas han caído y los muros de separación interiores y exteriores también. No se conserva el recubrimiento de los cerramientos exteriores y se observa la formación de los muros con piedras de sillería. Tampoco podemos observar ningún tipo de carpintería.

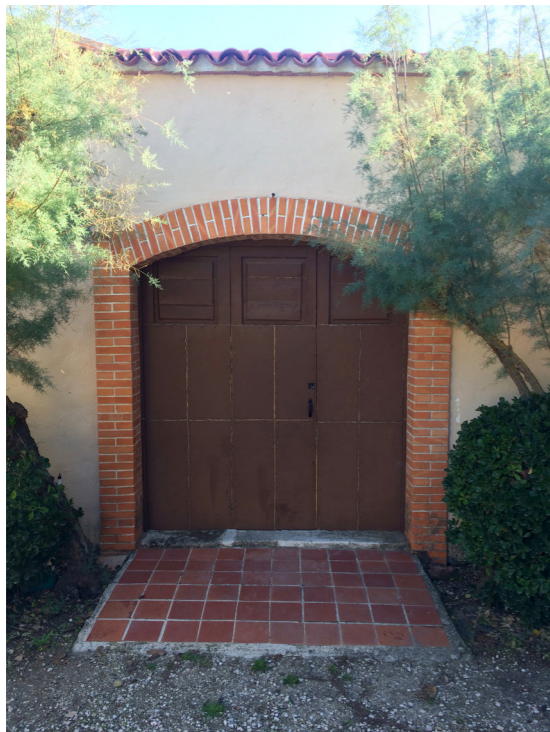
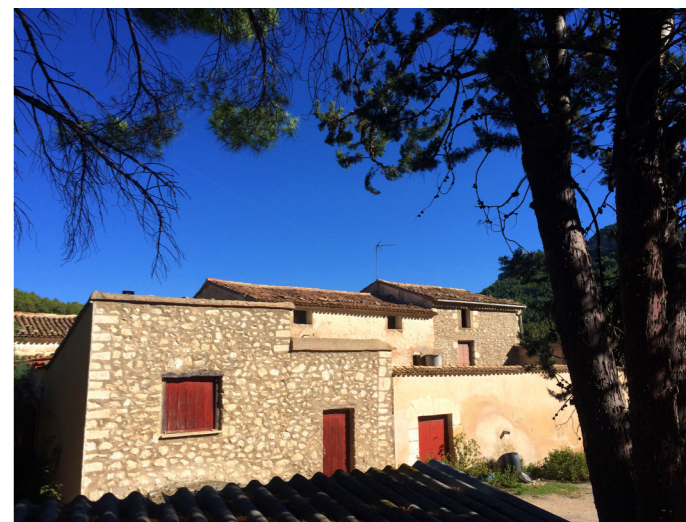
Estado de conservación:
Estado de conservación impecable, pues se ha reformado recientemente por los propietarios para darle una uso totalmente de ocio y cultivo de autoabastecimiento. Los muros se encuentran rehabilitados, al igual que la cubierta y las carpinterías.
