UNIVERSITAT
POLITÈCNICA
DE VALÈNCIA

TRABAJO DE FIN DE MÁSTER

**Estudio de soluciones para la mejora del dique del Este del puerto de
Barcelona (España).**

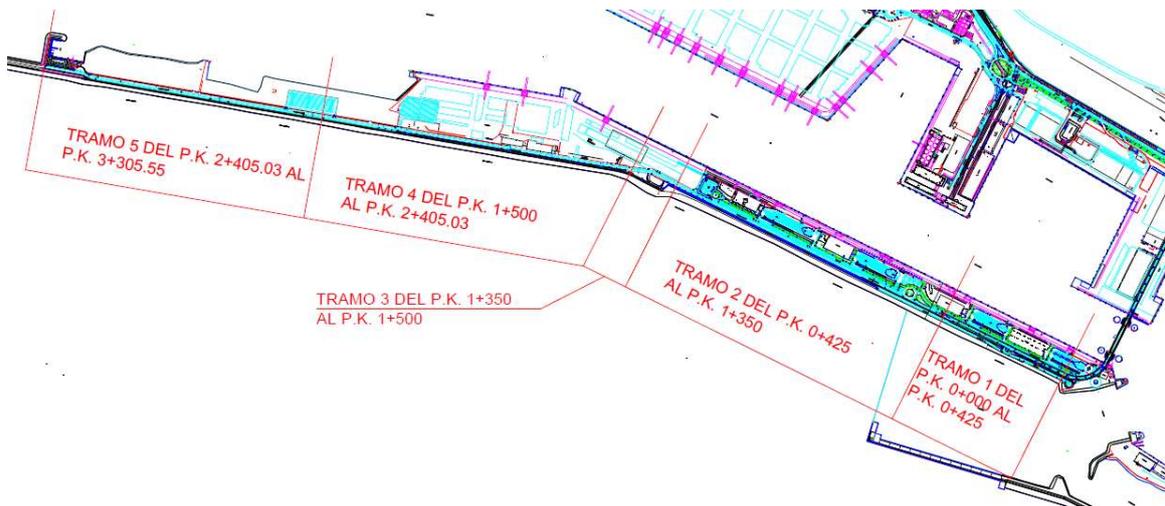
Imagen 3: división por tramos de la obra según las secciones y problemática.

El dique se ha dividido en distintos tramos ya que debido a su longitud presenta distintas averías y necesidades bastante distintas entre los tramos, en el **anexo 3** se explica con mayor detalle las problemáticas a las que se pretende dar solución, aquí haremos un breve resumen por los tramos en los que se divide que podemos ver a continuación:

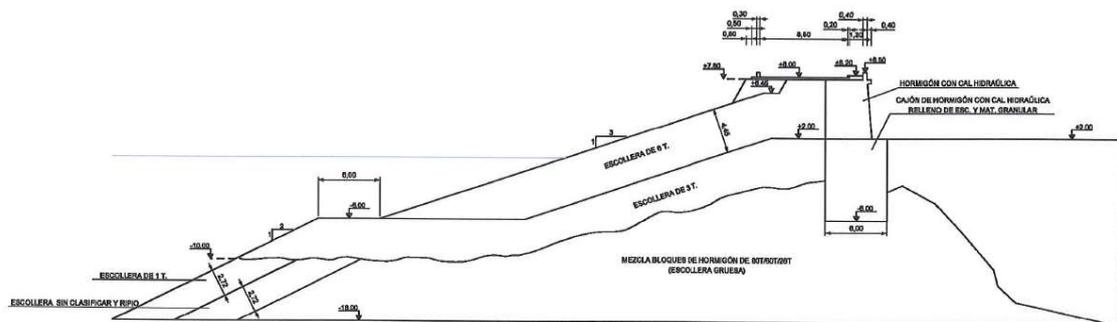
Imagen 4: sección teórica del tramo 1.

Con una longitud de 450 metros, está formado por un talud 3H:1V de escolleras de 6t. Dicha protección fue ejecutada en los años 50 por encima de la protección original, que estaba formada por una mezcla de hormigón y escolleras gruesas.

La coronación de este tramo se encuentra alrededor de la +8.50m.

La construcción de una obra de protección al norte de esta genera la acumulación de material frente a la sección haciendo que el fondo del dique eleve su cota hasta la -6.00 metros.

Esta sección no presenta averías ni rebases destacables (puntualmente alguna pérdida de escollera y la deposición en el fondo de nuevo material). En consecuencia, **en este proyecto no se considera ninguna actuación para este tramo.**
