# INTERVENCIÓN DE LA CRIPTA DE LOS CAÍDOS Y ERMITA DEL CRISTO DE LA AGONÍA (ALGEMESÍ)

PROYECTO FINAL DE GRADO

Joaquina Garcia Sentamans

Junio 2011

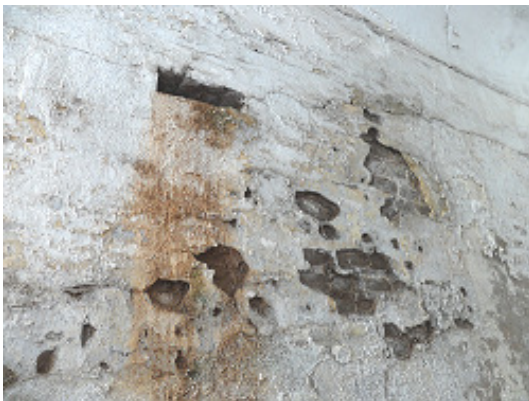
Muro escaleras cripta

El muro de las escaleras de acceso a la cripta, en la zona de la entrada a ésta, presenta unos pequeños mechinales los cuales creemos que cumplen la función de huecos de ventilación.

Por otra parte, las grietas en los muros de contención de las escaleras de acceso a la cripta, pueden estar causadas además por los efectos de la riada de 1957, que inundó el nivel inferior ejerciendo una sobrepresión en los muros.

En este caso, el revestimiento de las escaleras presenta un estado deplorable, muy deteriorado por abundantes fisuras que lo despegan del muro, grandes zonas con desconchados que nos muestran la fábrica de ladrillo, exfoliaciones, grietas.

Las grietas que se observan en los muros que conforman las escaleras, son de gran magnitud, por lo tanto, una vez comprobado que siguen creciendo, deberemos actuar con la mayor brevedad posible, puesto que el riego continuado del jardín favorece a su desarrollo.

En primer lugar, se realizarán unos taladros de un centímetro mayores que la longitud de las varillas a colocar. Éstos se dispondrán de tal forma que atraviesen la grieta con la inclinación adecuada y al tresbolillo.

Finalmente, se introducirán las varillas de fibra de vidrio para estabilizar la rotura, y los orificios que queden en la superficie del pretil, se sellarán mediante una mezcla de mortero de cal con el polvo generado por el ladrillo tras su perforación.

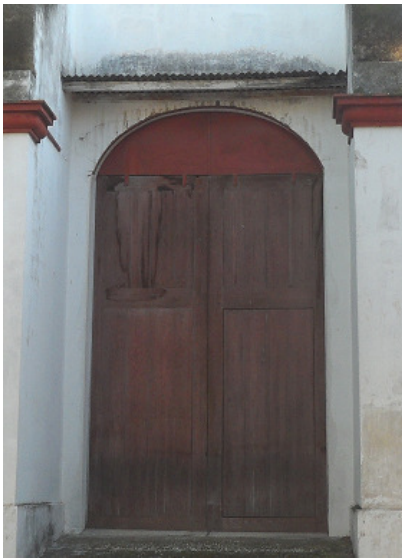
Puerta lateral izquierda ermita

Sobre está, encontramos un sistema de cobertura realizado mediante dos rastreles de madera anclados a una chapa ondulada de fibrocemento (uralita).

Puesto que actualmente observamos que la techumbre de uralita se encuentra muy deteriorada, perdiendo su estanqueidad y con ello su función principal, llegamos a la conclusión de que lo más conveniente es sustituir la vieja cobertura.

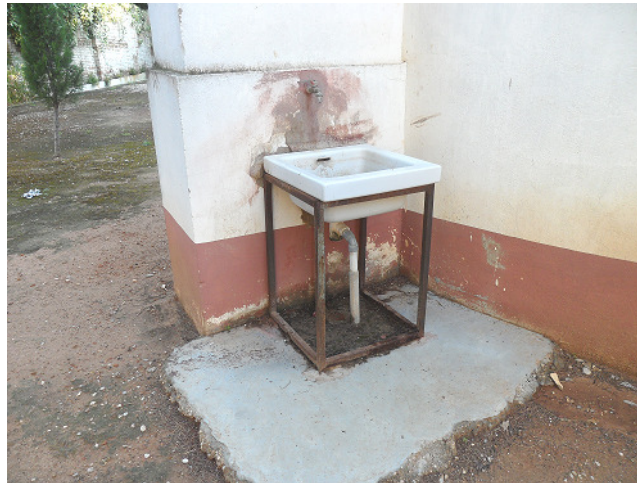
Lavadero

En un lateral de la ermita, adosado a un contrafuerte, disponemos de un lavadero cuyo desagüe creemos que se encuentra conectado al aljibe para la evacuación del agua.

Este lavadero en la actualidad se encuentra en desuso.

Sustraeremos el lavadero y su canalización lo más cuidadosamente posible, para no causar daños al elemento estructural.

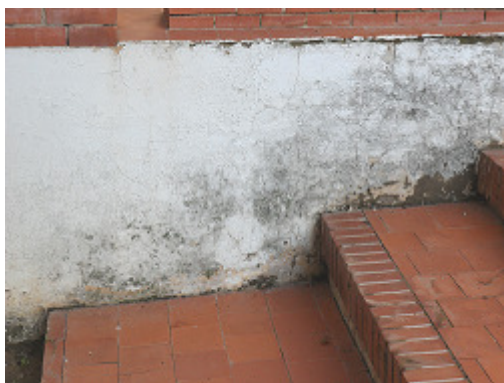
Estilóbato parte izquierda

Es consecuencia de depósitos de humos, hollín y polvo, que por la acción de la humedad se aglutinan formando depósitos de coloración negra de aspecto seco.

Este fenómeno se produce en fachadas donde no existe suficiente escorrentía del agua de lluvia, por lo tanto los paramentos más expuestos a la acción directa de la lluvia son los que menos riesgos sufren de acumulación de polvo.

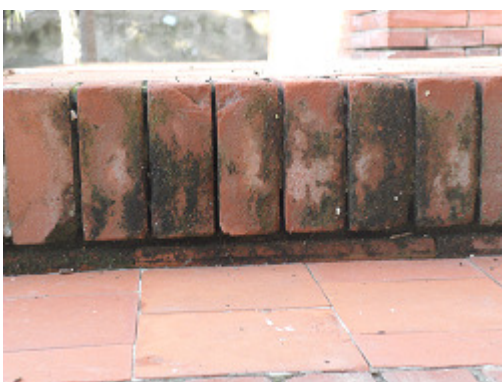
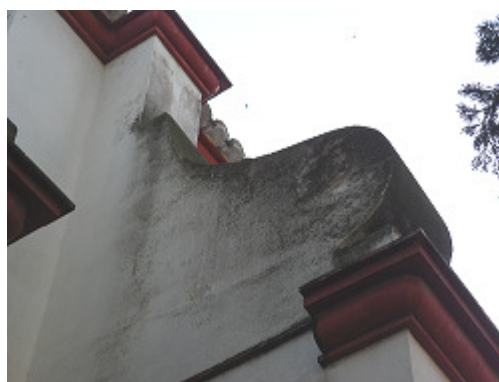
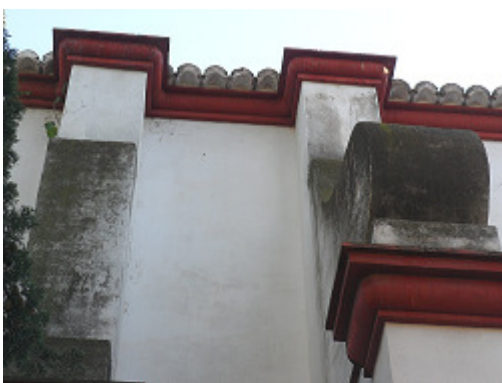
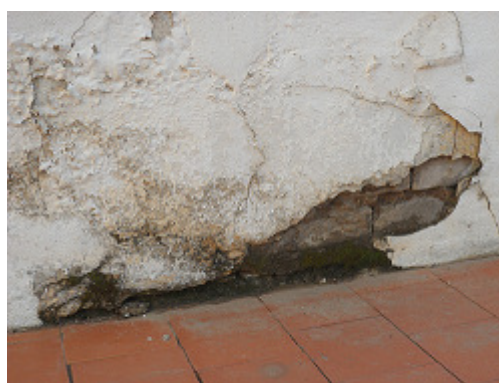
Es una combinación de diferentes estados de suciedad. Se distingue por la fuerte presencia de materias grasas, que le conceden un aspecto grasiento.

Esta lesión está muy presente en las diferentes partes de la ermita. Se ha llegado al estado más avanzado de la suciedad debido al abandono y la falta de limpieza.

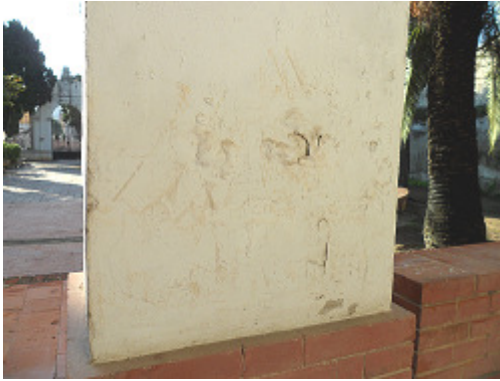
Pilar del pórtico frontal

Se deben a la falta de transpiración de los materiales de construcción, provocada por la taponación de sus poros que modifica la permeabilidad del material.

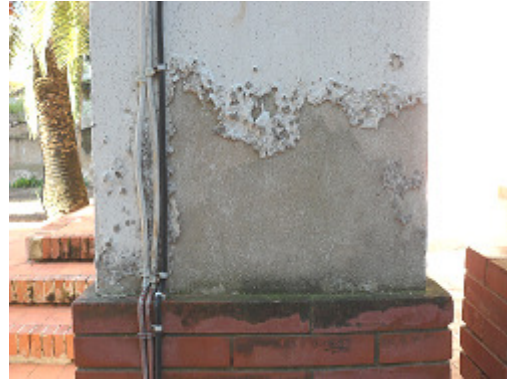
Pilar del pórtico frontal

En la segunda fotografía encontramos tal cantidad de ampollas de pequeña dimensión, que ha provocado la desaparición de la capa superficial de revestimiento.

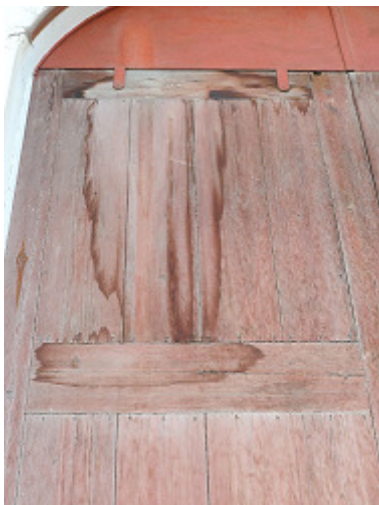
Puerta lateral izquierda

En este caso concreto se deben a la presencia de humedad. Ésta se manifiesta en forma de decoloraciones en la madera expuesta al exterior, y en manchas por filtraciones en el interior de la nave.

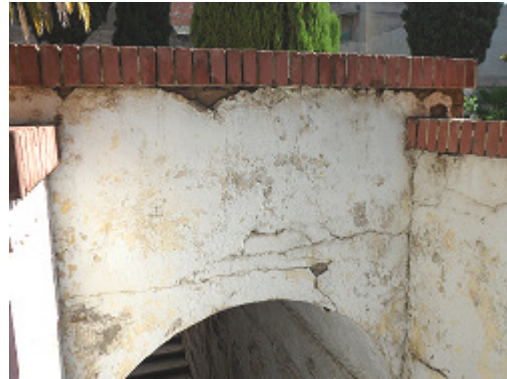
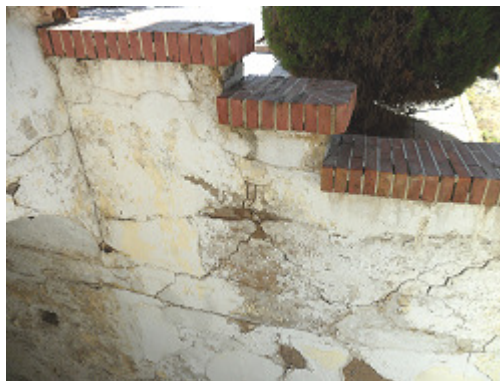
Rotura superficial que no sobrepasa el espesor del material de revestimiento.

Aunque en dos de estas fotografías las fisuras se encuentren en elementos estructurales y nos sorprenda su dimensión, estamos en disposición de afirmar una vez terminado el trabajo de campo, que estas fisuras, aunque tengan profundidad, solo afectan al revestimiento del muro puesto que éste posee un importante espesor.

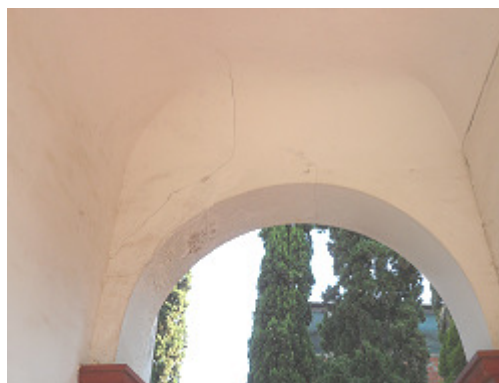
Interior arco del pórtico frontal

Roturas profundas que sobrepasan el espesor del material de revestimiento y afectan a la estabilidad del elemento constructivo.

También consideraremos grietas, las roturas de pequeño espesor que se encuentren en elementos estructurales.

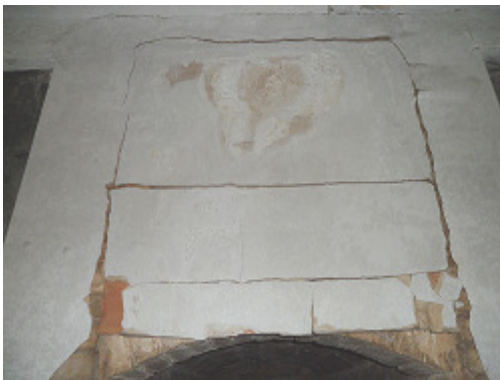
Interior cripta

Las grietas presentes en las dos últimas fotografías, fueron provocadas por la acción incontrolada del hombre en el momento de la apertura de nichos.

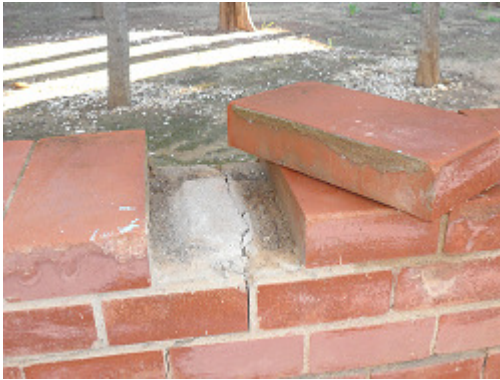
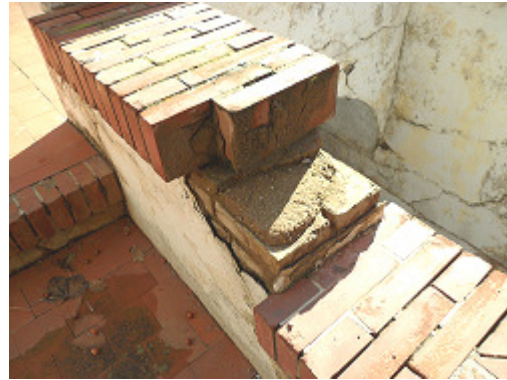
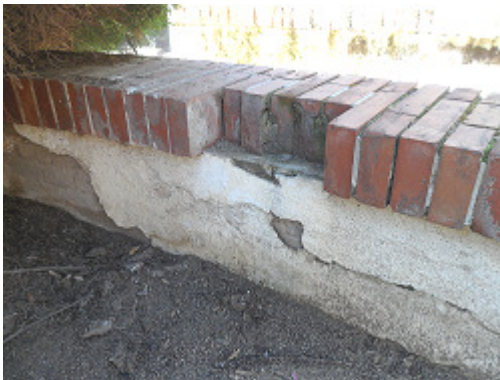
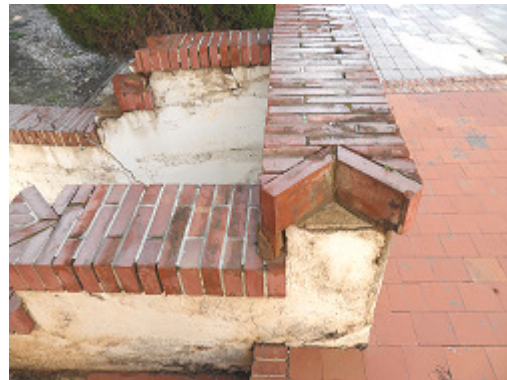
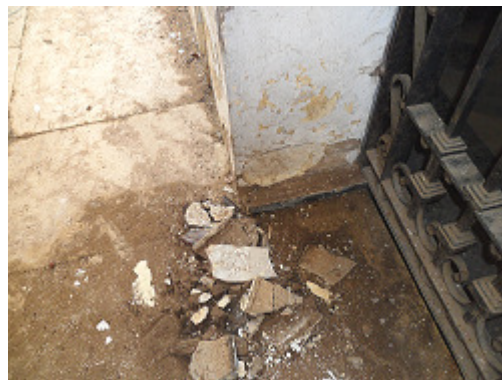
Caída o ausencia de material que deja un vacío en su lugar de origen. La pieza desprendida crea una unidad por si misma.

La lesión se produce por la falta de unión entre la pieza y el material de sujeción debido a la presencia de humedad.

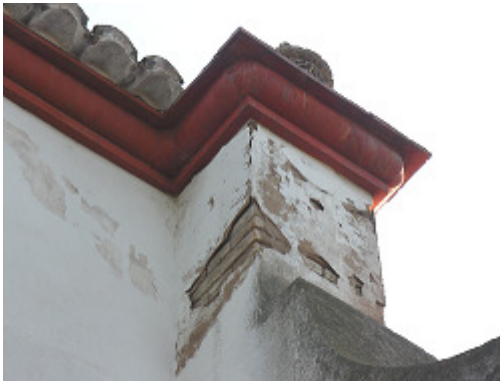
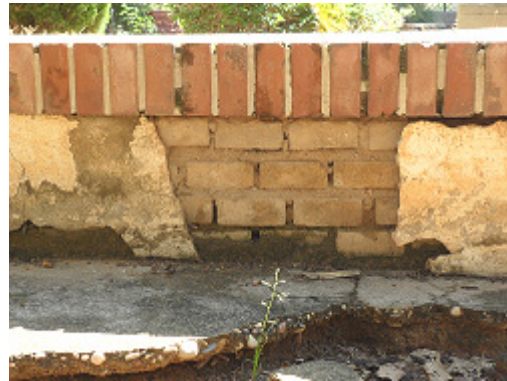
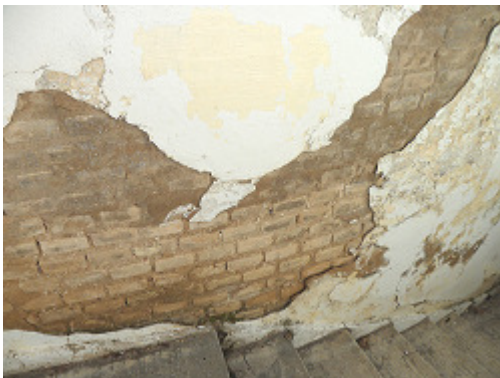
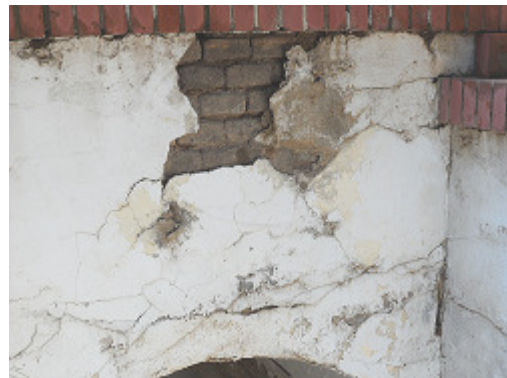
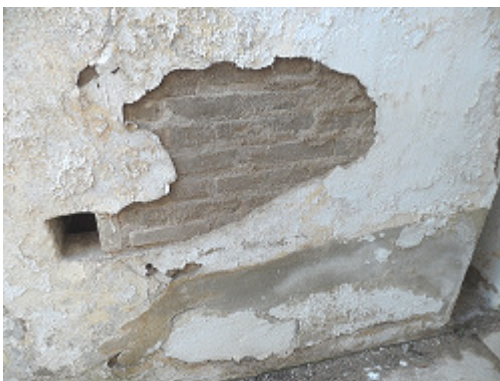
Caída de fragmentos superficiales del revestimiento, dejando a la vista el material base.

El revestimiento de cal, debido a su escasa flexibilidad, cuando se producen cambios de temperatura se fisura y a medida que pasa el tiempo se desprende por falta de adherencia.

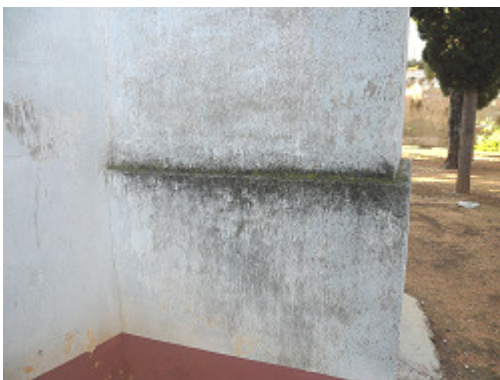
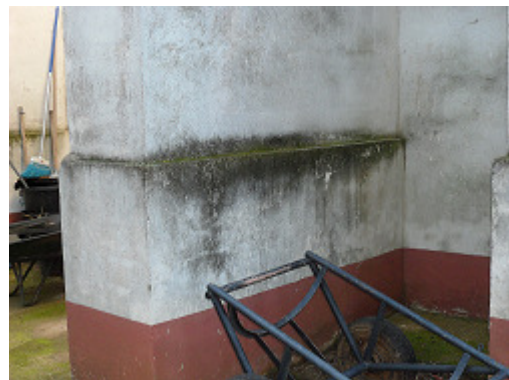
Contrafuerte fachada posterior

Contrafuerte fachada derecha

En nuestro caso, los lavados se producen por la escorrentía de la mugre arrastrada por el agua sobre los paramentos verticales

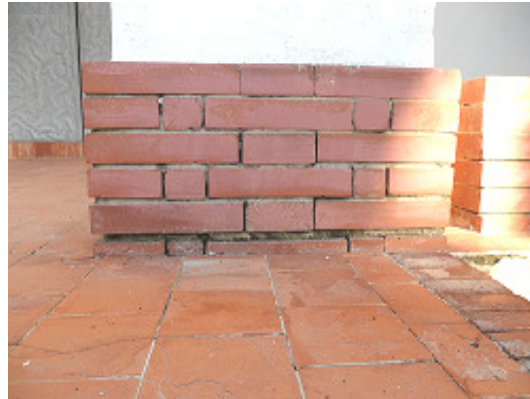
Sin haberse producido un desplazamiento relativo entre piezas de una misma fábrica, la junta se encuentra abierta.

Esta pérdida de material de rejuntado puede deberse a acciones de erosión mecánica (viento o agua), o a la disgregación del mortero debido a la acción continuada de humedades por capilaridad.

Pilar del pórtico frontal

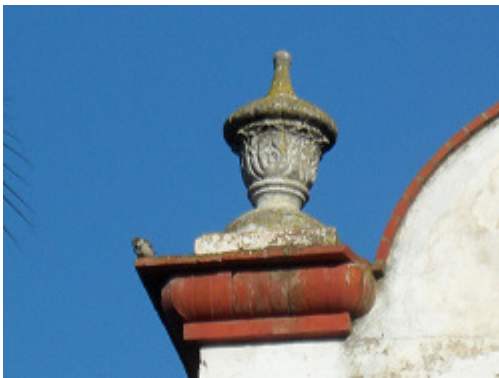
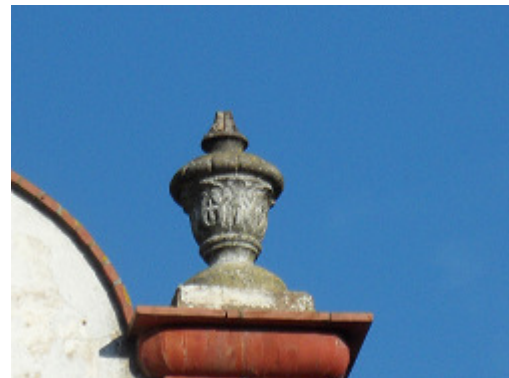
Elemento completo

Elemento incompleto

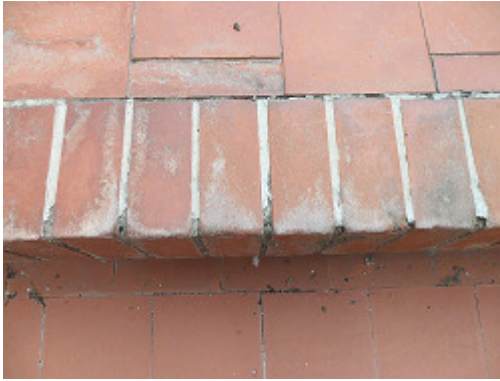
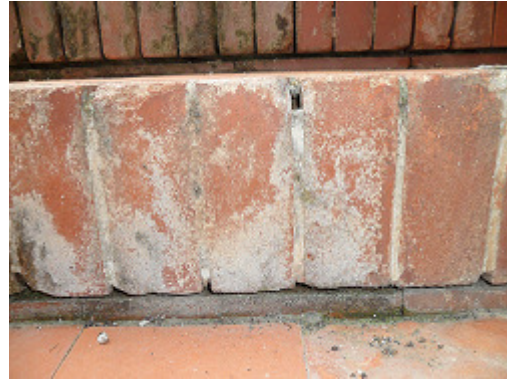
Migración de las sales solubles presentes en el interior del ladrillo a través de sus poros, creando depósitos superficiales en forma de manchas con tonalidad blanquecina.

Escalones estilóbato (planta)

Escalones estilóbato (alzado)

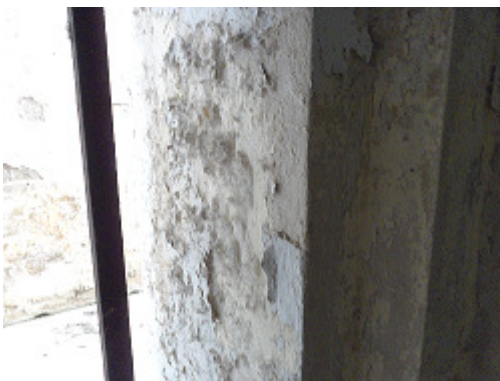
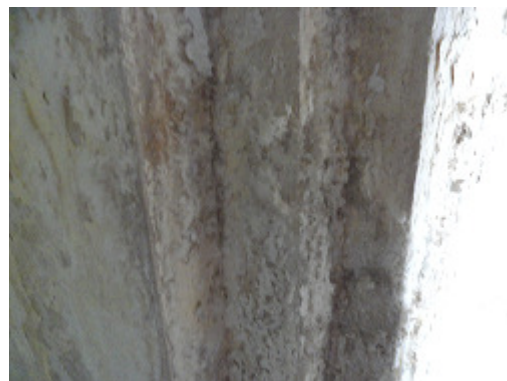
En el interior de la cripta encontramos eflorescencias de carbonato calcico sobre el revestimiento de mortero de cal, debido al alto grado de humedad.

Estas se presentan con una textura similar al algodón con coloración blanca.

Interior entrada cripta

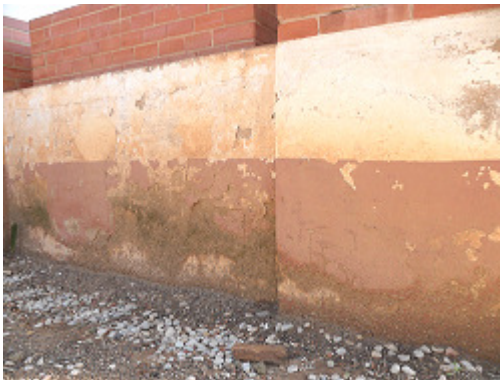
Tipo de meteorización caracterizado por la caída de pequeñas partículas de material tamaño arena.

Parte inferior pórtico frontal

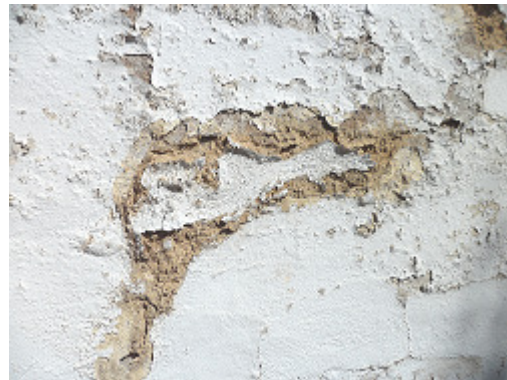
Muro escaleras cripta

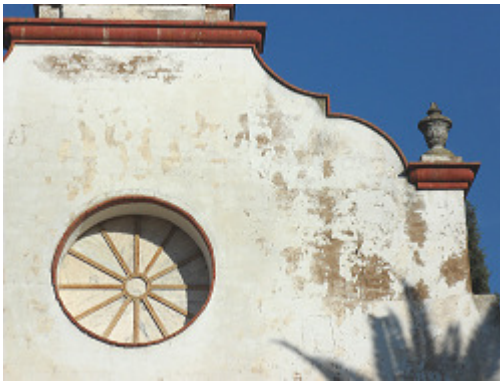
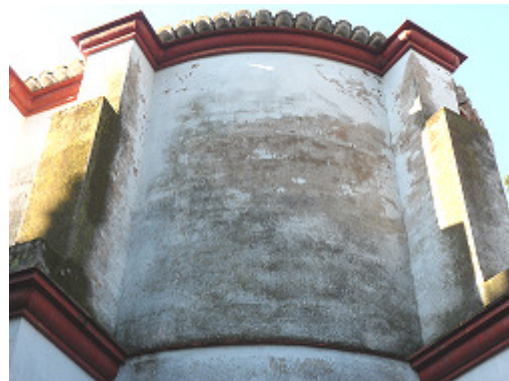
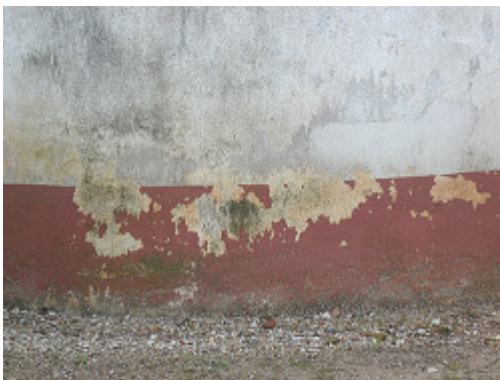
Separación de finas capas superficiales de revestimiento, de espesor más o menos uniforme.

Fachada principal

Fachada lateral derecha

Parte inferior ermita

A continuación, puesto que las fachadas presentan un importante deterioro del revestimiento por exfoliaciones, rascaremos la capa superficial de mortero de cal mediante cepillos metálicos o espátulas, procurando preservar la mayor parte del revestimiento antiguo.

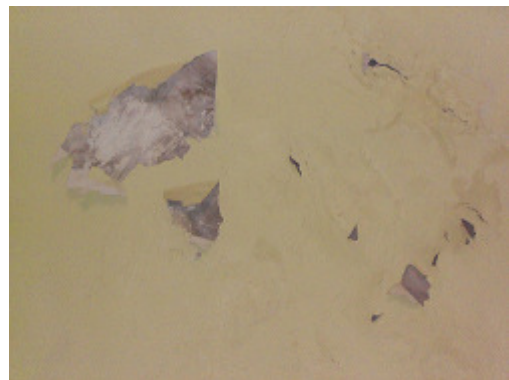
Interior ermita

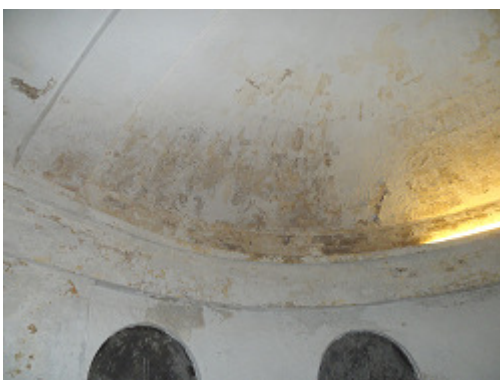
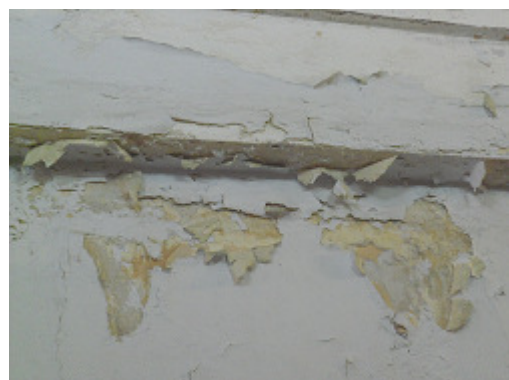
Interior cripta

Al igual que en las escaleras de acceso, decidimos eliminar la totalidad del revestimiento, ya que se encuentra muy deteriorado debido a la presencia de una gran humedad en el ambiente.

Picaremos el revestimiento mediante un martillo eléctrico de punta ancha y plana, tipo cincel, porque a diferencia de las escaleras de acceso, los muros que conforman la cripta no presentan daños estructurales, y en relación a las proporciones, la cripta posee una mayor extensión, por lo tanto, obtendríamos un bajo rendimiento con la utilización de medios tradicionales.

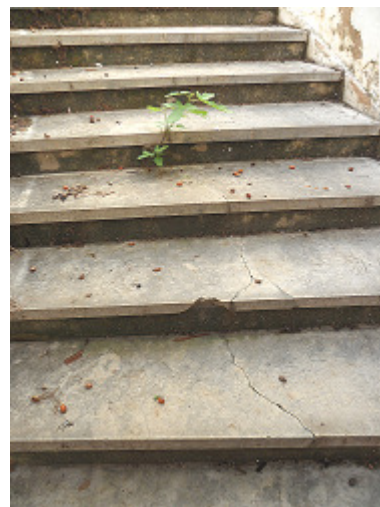
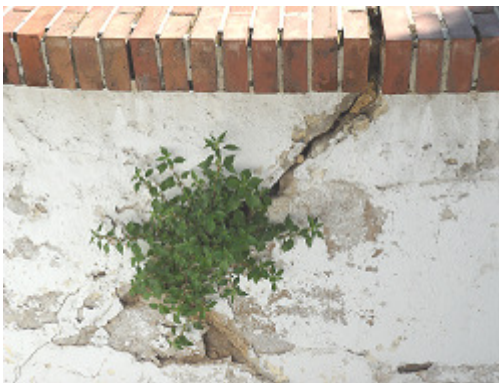
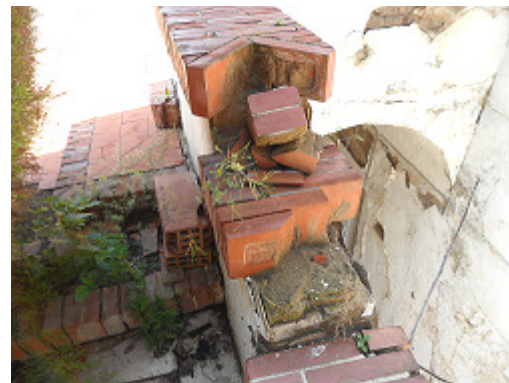
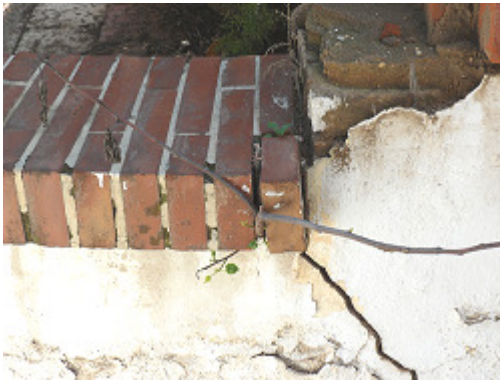
Presencia de plantas que suelen manifestarse en juntas, grietas o depósitos de suciedad en los elementos constructivos.

Escalera cripta

Muro escaleras cripta

Pretil escaleras cripta

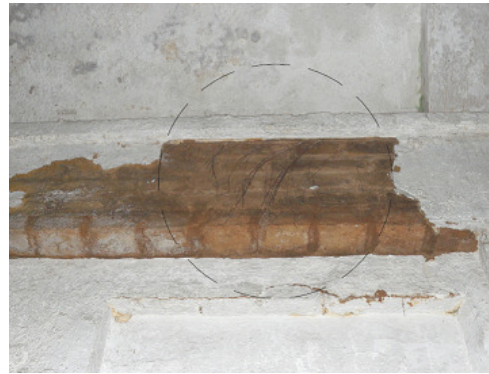
Interior cripta (raíces)

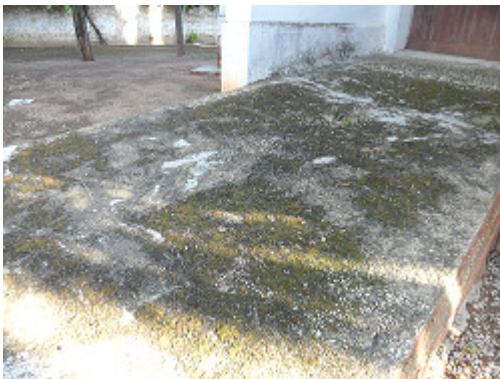
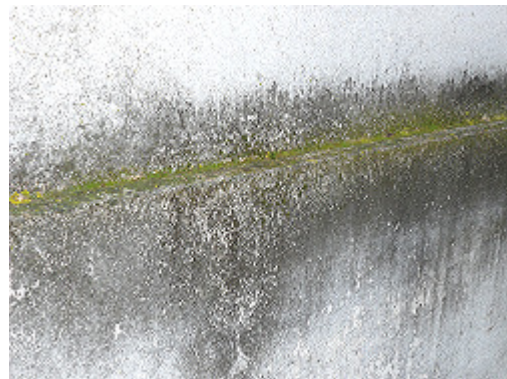
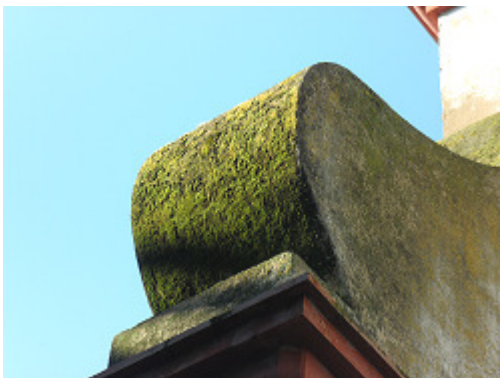
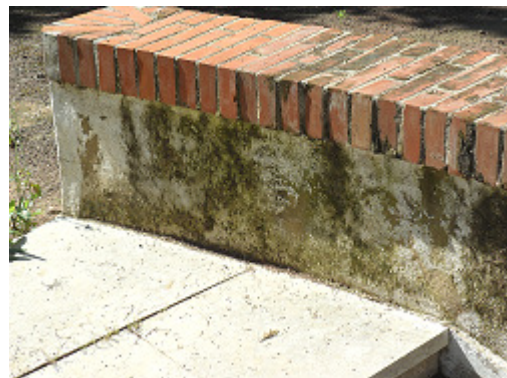
Organismos vivos que se asientan sobre un elemento provocando alteraciones químicas y físicas.

Rampa lateral

Contrafuerte fachada derecha

Pretil escalera cripta

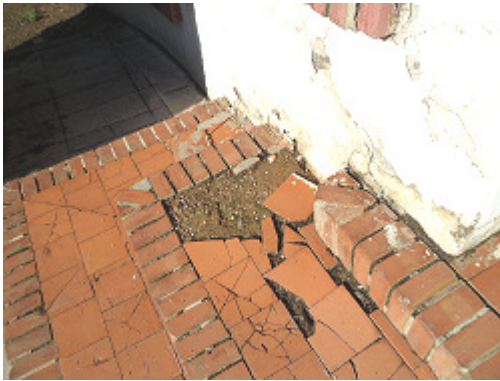
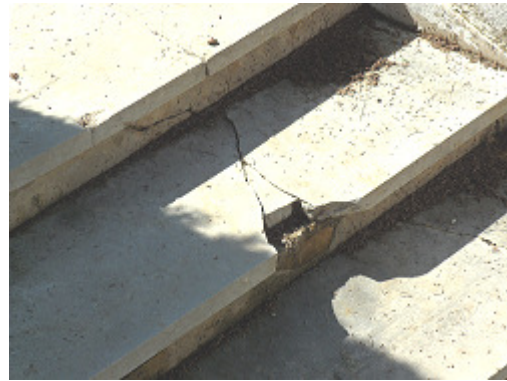
En nuestro caso, creemos que las mutilaciones se producen por la aplicación de una carga pesada sobre el elemento, que acaba por romper.

Escalones estilóbato

Escalera cripta

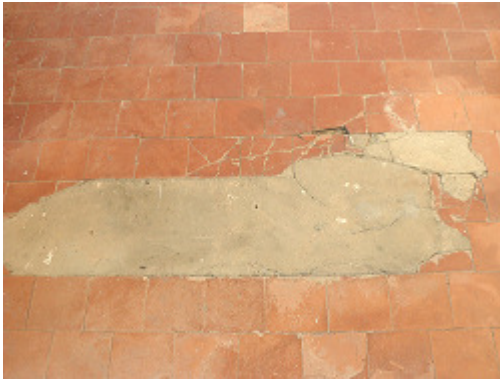
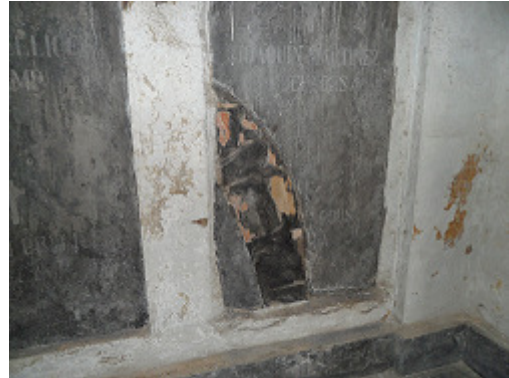
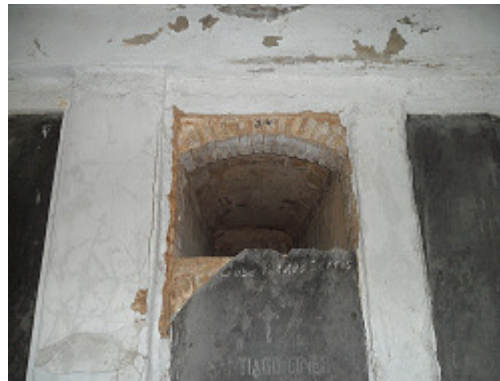
Se manifiestan por las discontinuidades de sus componentes, puesto que se intenta reponer una falta con un material distinto al original.

Consideraremos también como intervención, la apertura de nichos que se produjo en su día en la cripta para el traslado de algunos de los féretros al nuevo cementerio.

Pavimento pórtico frontal

Lápida

Nicho

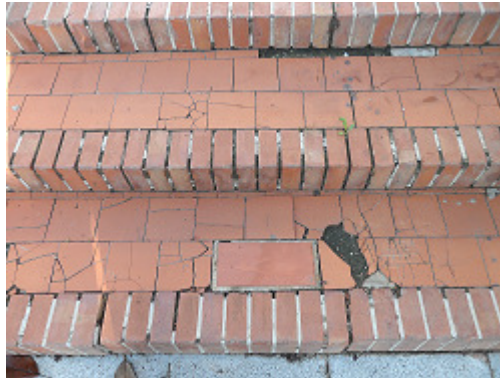
Colocación de nuevas piezas para la sustitución de piezas deterioradas o para completar partes faltantes.

Estas piezas suelen tener una tonalidad diferente a las originales, puesto que no se encuentran tan afectadas por el paso del tiempo.

Escalones estilóbato

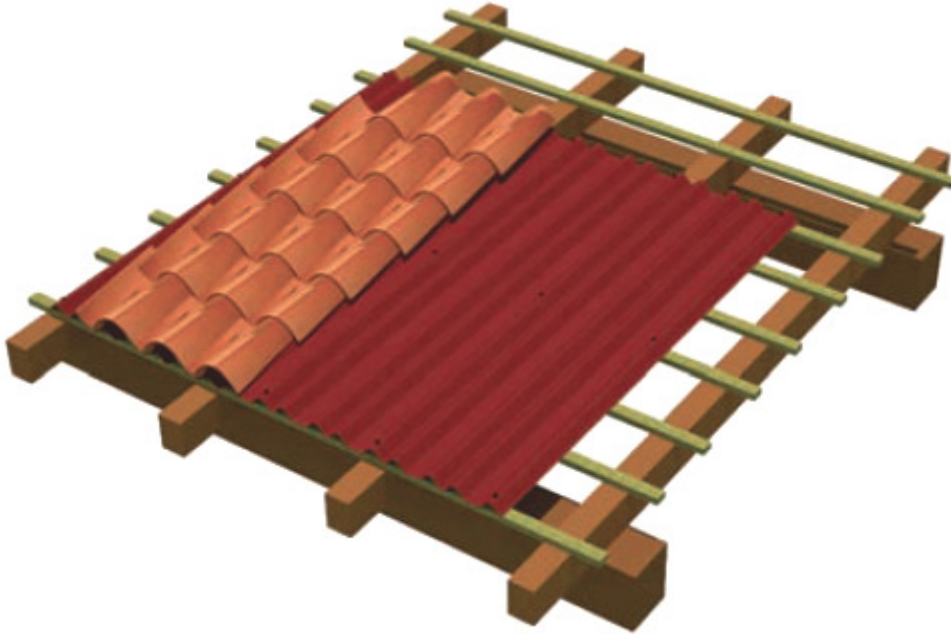
Sistema empleado para la nueva cubierta lateral

El sistema a emplear será la construcción de una nueva cubierta de teja que se asemeje a las dos cubiertas que posee la ermita, diferenciando las primitivas de la originada por la intervención, mediante la utilización de tejas de distinta tonalidad.

Esta nueva cubierta estará constituida por unos rastreles sujetos a los contrafuertes, que sustentarán un entramado de madera sobre los cuales se colocará una placa denominada onduline, la cual además de ser un perfecto impermeabilizante, posee la forma acanalada de las tejas, facilitando con ello su colocación.
