## INDICE:

El edificio en el que se va a centrar el siguiente proyecto final de grado es el ayuntamiento o casa consistorial de la villa de Enguera. Fue construido a finales del siglo XIX por el arquitecto don Antonio Ferrer Gómez y es de estilo neoclásico.

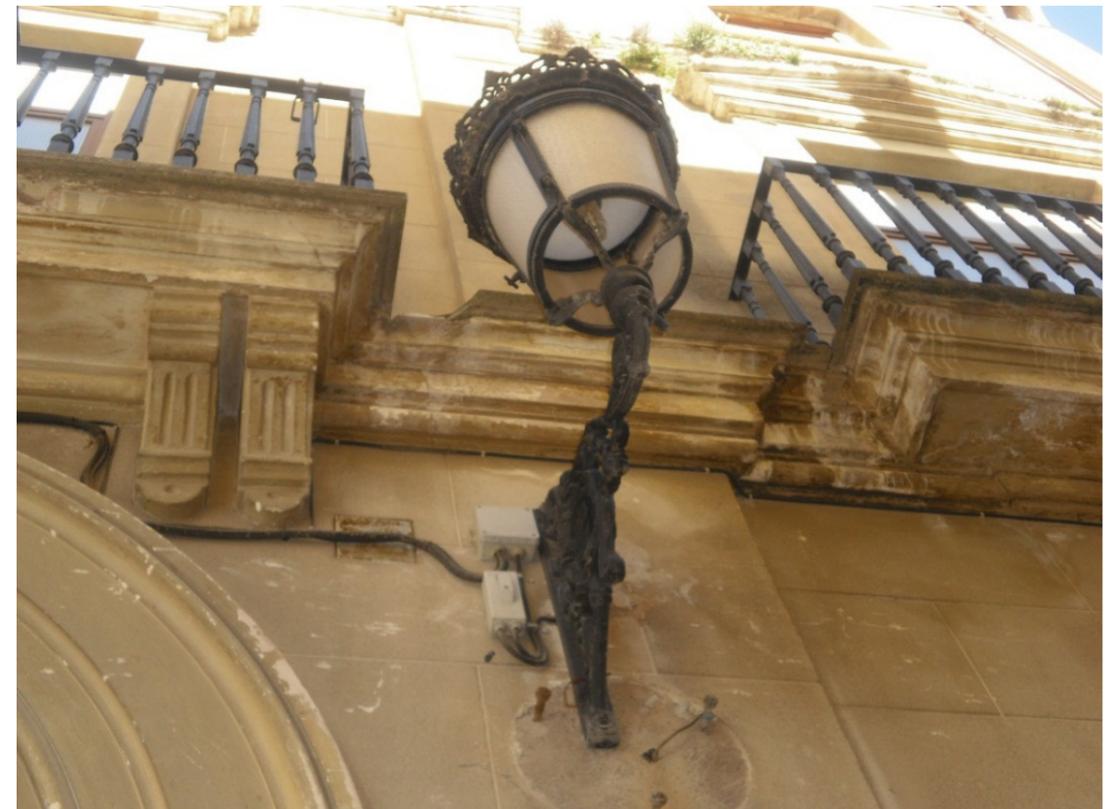
En la fachada principal, debajo de los balcones de la primera planta también se pueden apreciar otras manchas de humedad, pero la causa de estas es la filtración. La filtración viene determinada por la constitución de los cerramientos y por los encuentros de los materiales poco compatibles en sus movimientos, muros y dinteles, forjados y carpintería, teniendo en cuenta además los huecos abiertos en la fachada para la colocación de barandillas, farolas, etc.

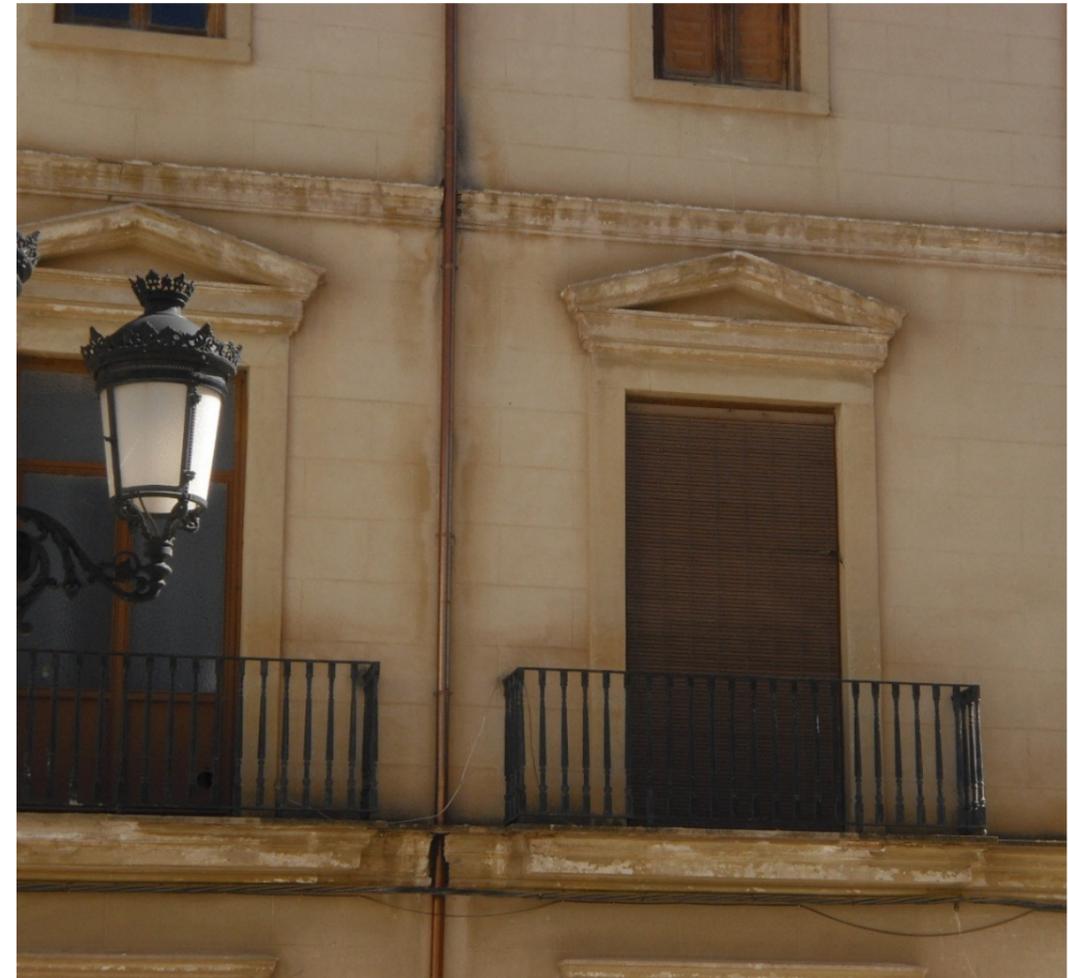
En la fachada secundaria este tipo de patología se puede ver alrededor de la bajante que hay dispuesta. La bajante tiene pérdidas de agua por estar obstruida, mal conectada o fisurada. Ello hace que

aparezcan manchas de humedad en sus alrededores con una superficie parabólica.

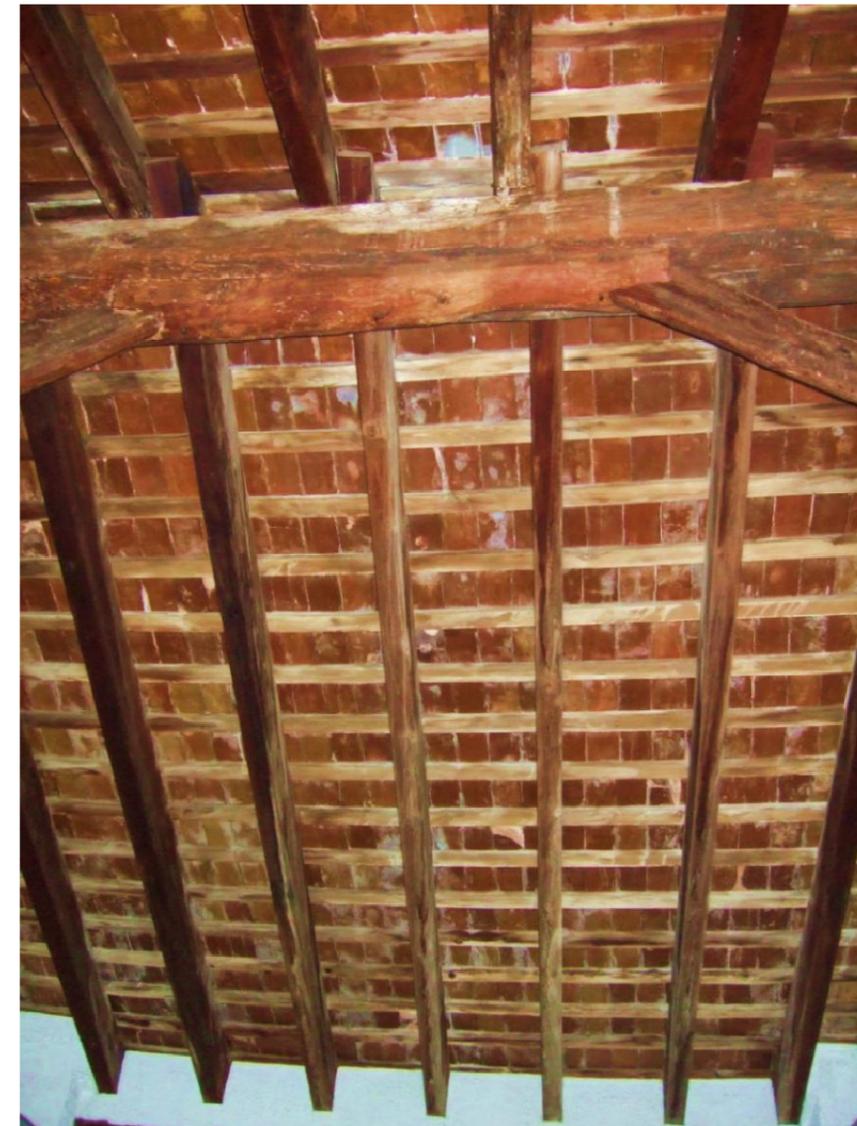
Las patologías que presenta la cubierta del edificio son generalmente la pudrición de las vigas y viguetas que la conforman, debido a la infiltración del agua exterior a través de la envolvente superior del edificio o por humedades por condensación.

Dichas humedades pueden ser causadas por la rotura o el desplazamiento del material de cobertura (tejas), en cuyo caso, se producen por infiltración. También, el origen de las humedades de la cubierta, podría ser las deformaciones, movimientos o desencaje de la estructura de madera, la cual ejerce de soporte resistente.

Las vigas y viguetas que conforman la cubierta están en muy mal estado debido a las patologías descritas en los párrafos anteriores. Al no estar en una zona localizada si no que se reparten por casi todo el entramado de la cubierta, supone un peligro de derrumbe y esto exige una reparación urgente. Para que aguante mientras llega la reparación se ha dispuesto un perfil metálico.

Las principales lesiones que se observan son la pudrición de las vigas y viguetas que conforman la estructura de madera, debido a la filtración del agua de la lluvia. Esta filtración se debe a que muchas de las tejas se han desplazado o están rotas, además el nulo mantenimiento de los canalones que recogen el agua, hace que se acumule suciedad y con ello obstruye el paso del agua hacia las bajantes. Con ello se propicia más aún si cabe, la filtración de agua en la estructura de madera y en los muros que la soportan.

La causa de las lesiones es la continua exposición de la cubierta a la intemperie, lo que facilita que la acción de distintos agentes como el agua, el viento y el sol afecten negativamente a la funcionalidad de la cubierta. La acción del agua esta explicada en el párrafo anterior, la acción del viento por si sola puede ser la causa del movimiento de las tejas, inclusive de roturas en caso de fuerte viento, y en combinación con el agua puede producir penetración de la misma entre los solapes de las tejas. La acción del sol produce un sobrecalentamiento de todos los elementos de la cubierta, provocando dilataciones diferenciales, causantes de movimientos y roturas.

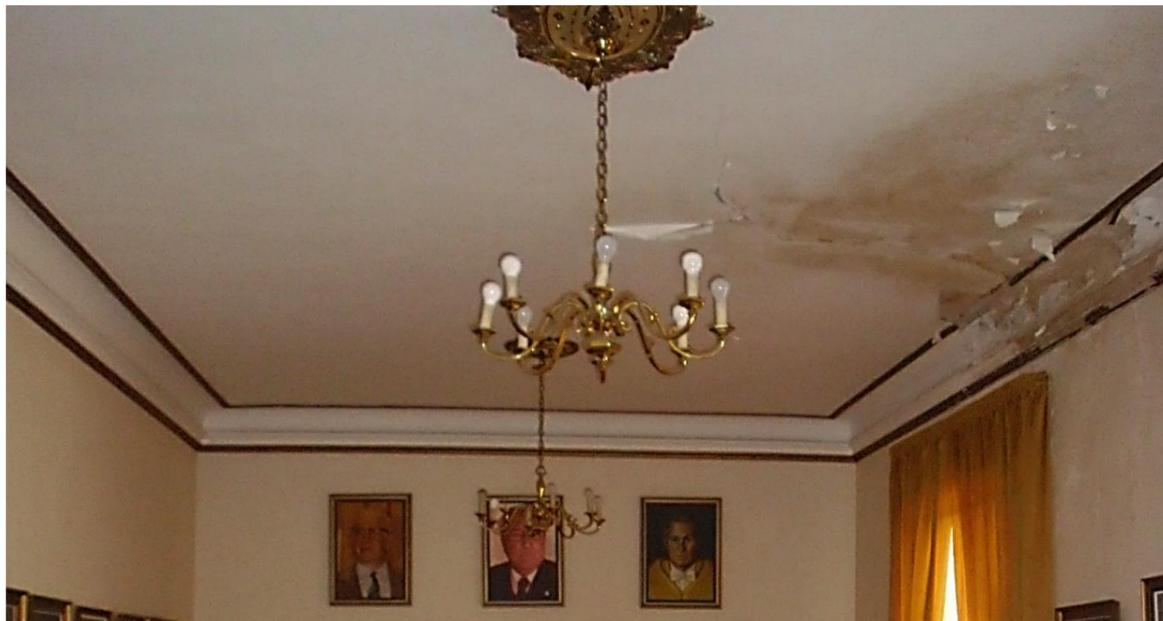
Estas humedades son debidas a la infiltración, por el muro de fachada. Esta infiltración afecta a la cabeza de las vigas y viguetas, haciendo que se pudran y con ello, las hace más susceptibles al ataque de los hongos y los insectos xilófagos.

Las consecuencias de dichas humedades las hemos explicado, en las patologías de cubierta, dado que el material por el cual están compuestos los forjados y cubierta es el mismo, la madera.

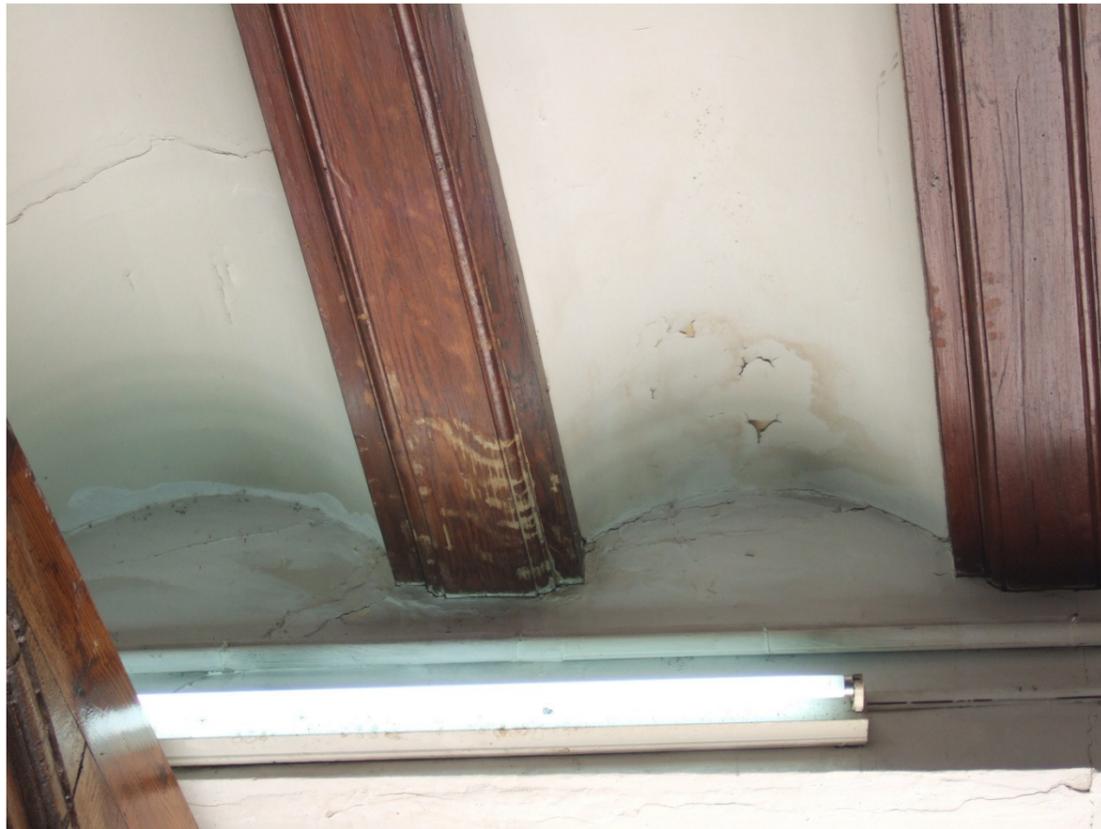
Podemos apreciar en la **estancia nº 2** humedades provenientes del patio interior, a la altura del forjado. También en esa sala, en el tabique que da a la **estancia nº 3**, podemos ver humedades provenientes de capilaridad, provenientes seguramente del subsuelo.

En la **estancia nº 4**, vemos humedades en los alrededores del forjado. Estas humedades seguramente, se deban, a que como el forjado apoya en el muro que hace de fachada, se filtren por él y hayan llegado hasta el forjado.

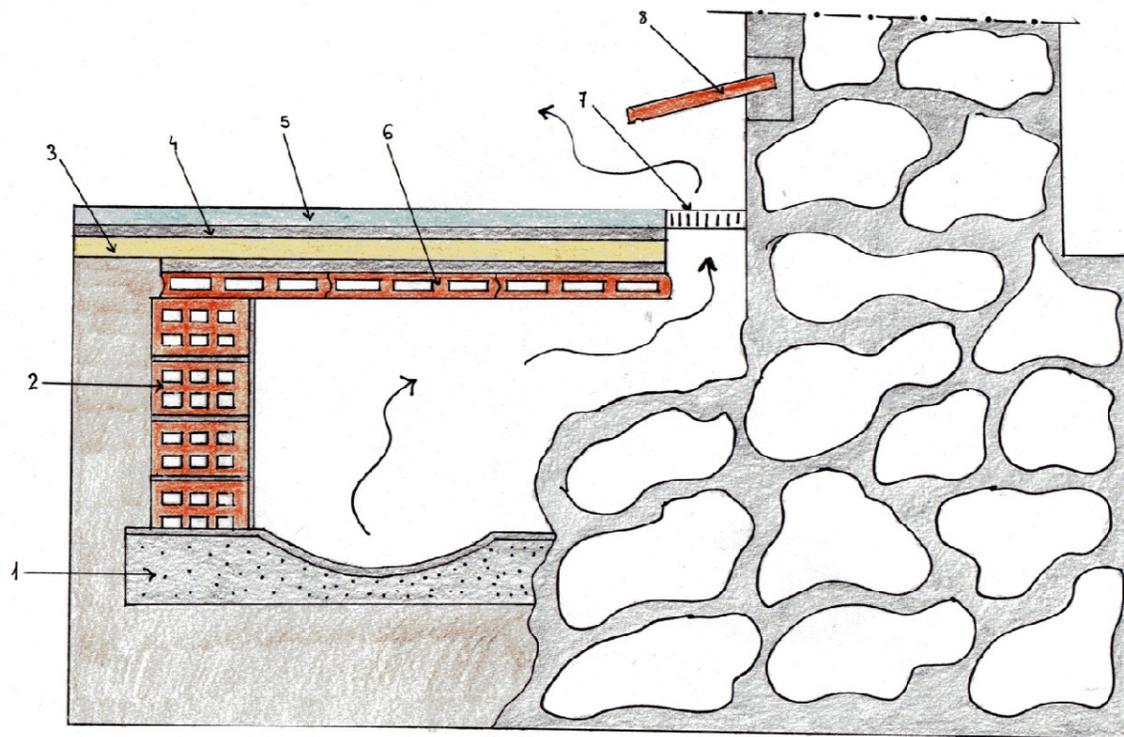
Las fachadas del edificio están afectadas en algunas zonas por humedad capilar, para solucionar esta patología propongo la siguiente solución.

- 1: Capa de hormigón
- 2: Ladrillo hueco (24 x 11,5 x 7 cm)
- 3: Capa de arena triturada de tamaño máximo 5 mm
- 4: Mortero de cemento 1:6
- 5: Pavimento de baldosas de cemento
- 6: Bardo cerámico (100 x 25 x 3 cm)
- 7: Rejilla corrida de ventilación
- 8: Albardilla cerámica con goterón (24 x 11,5 x 1,5 cm)
