UNIVERSITAT
POLITÈCNICA
DE VALÈNCIA

**ESTUDIO HISTÓRICO Y ANÁLISIS
CONSTRUCTIVO DE LA “IGLESIA NUESTRA
SEÑORA DE LA ASUNCIÓN” DE VARA DE REY
(CUENCA)
- TOMO I -**

Alumna: Noemí Martínez Montoya

Valencia, Junio 2011

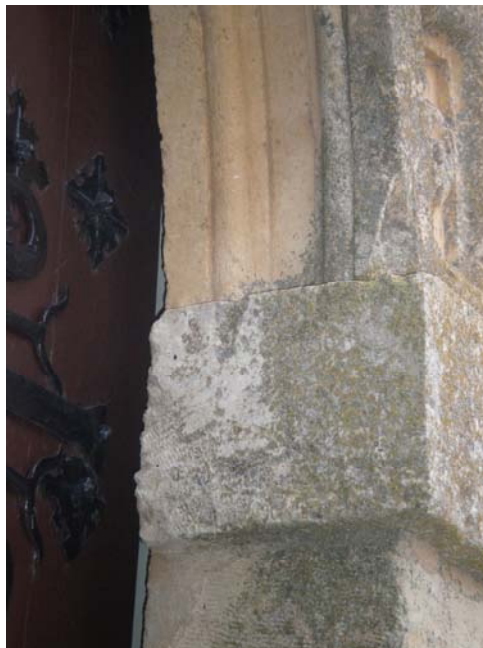
La suciedad presenta una coloración oscura en tonos marrón o gris (figura 3.2.), como consecuencia de la mezcla de las partículas anteriormente mencionadas.

Figura 3.2. Ensuciamiento inorgánico en el arco de la portada principal, combinado con el ensuciamiento biológico.

Para actuar contra el ensuciamiento inorgánico se deben realizar dos procedimientos distintos pero complementarios. Estos son, en primer lugar, la eliminación de la suciedad mediante una limpieza efectiva, y en segundo lugar, la prevención, imprescindible para evitar la aparición de nuevas lesiones de este tipo.

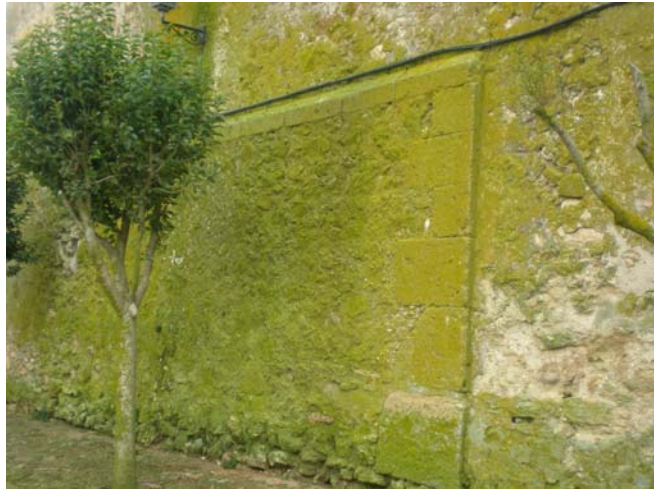
El ensuciamiento biológico es el provocado por organismos, como asentamiento de colonias de mohos, líquenes y musgos, como se ve en las figuras 3.3. y 3.4.. Se puede llegar a la aparición de gramíneas e incluso pequeñas plantas. Hay que considerar también el efecto de los excrementos de aves menores, como palomas, golondrinas, tordos, ya que provocan ataques químicos a las piedras.

Figura 3.3. Ensuciamiento biológico en la fachada Norte.

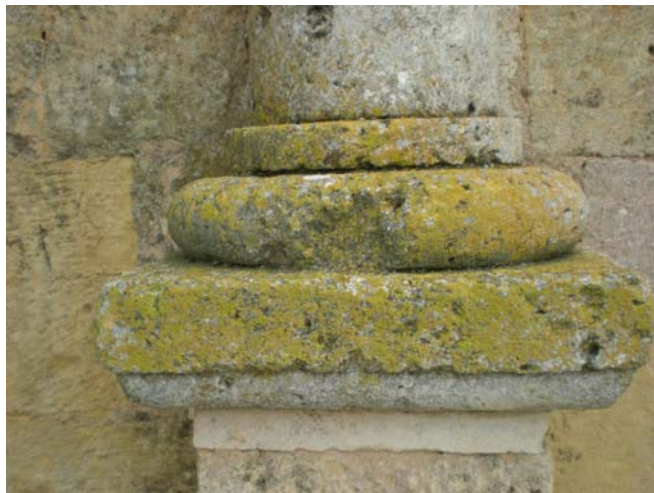
Figura 3.4. Ensuciamiento biológico en una de las columnas de la portada principal.

- Líquenes: Surgen en substratos muy contaminados, como organismos procedentes de la asociación simbiótica de algunas algas y hongos (figura 3.4.)
- Plantas: Cuando existen pátinas de suciedad avanzada y se dan las condiciones adecuadas, pueden aparecer otros tipos de plantas, como musgo o verdín (figura 3.3.), e incluso especies más desarrolladas que aprovechan las zonas degradadas de los substratos minerales y las juntas de mortero de las fábricas para su enraizado.

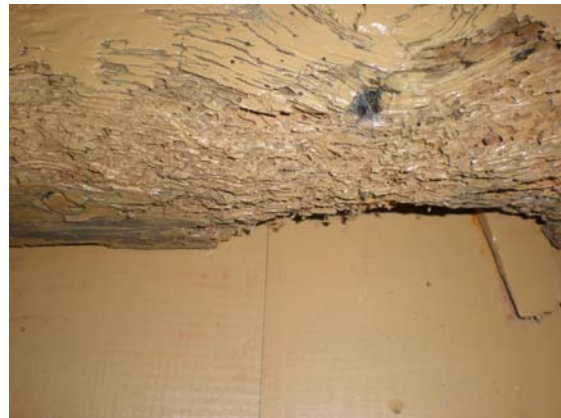
Figura 3.7. Ataque de anóbidos o carcomas en la portada principal.

La zona de la iglesia más afectada por esta patología es la entrada, ya que la madera está muy presente en ella. En concreto se observa el ataque de insectos xilófagos en la portada principal, en el cortaviento que separa esta estancia del resto del edificio, en las puertas situadas en dicho cortaviento y en el falso techo.

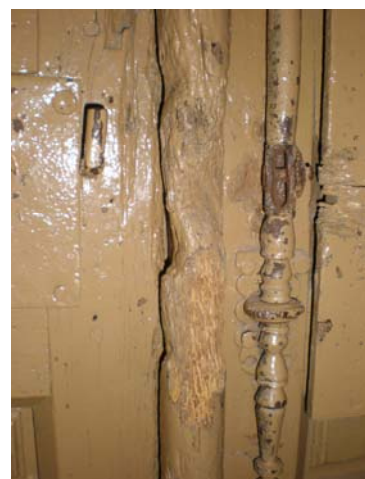
La madera a la que atacan suele ser muy seca, normalmente muebles y tallas. Después del ataque, queda con consistencia crujiente y la capa externa puede desaparecer (figura 3.9.). Presenta muchos agujeros de salida de diámetro 1'5-2mm (figura 3.10.), con galerías en todas direcciones de sección circular y sin taponar, sólo con algo de serrín, que es un poco granuloso y basto. El ataque es muy destructivo, y durante el mismo se alimentan de duramen y albura.

Figura 3.9. Ataque de anóbidos o carcomas en el cortaviento de la entrada.

En la actualidad los tratamientos de la madera que se consideran más efectivos y de menor coste son los de impregnación química. Para realizar adecuadamente este tratamiento se deben tener en cuenta los siguientes factores:

Las medidas de protección química son diferentes según el agente causante del deterioro sea abiótico (humedad, fuego, fotodegradación, etc.) o biótico. En el caso concreto de los insectos xilófagos de la familia de los anóbidos, se realiza una pulverización química entre los meses de abril y agosto a lo largo de tres años. Además se pueden reallizar inyecciones en los orificios en filas, separadas como máximo 2cm y entre orificios de una misma fila 20cm.

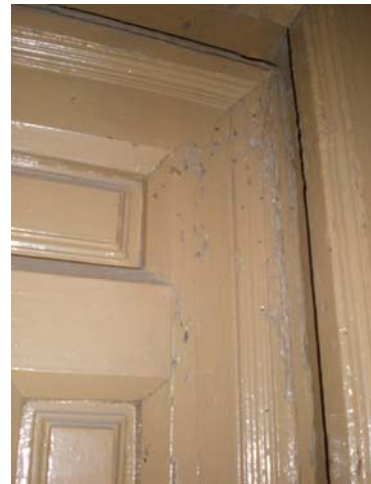
Figura 3.10. Ataque de anóbidos o carcomas en una de las puertas de la entrada.

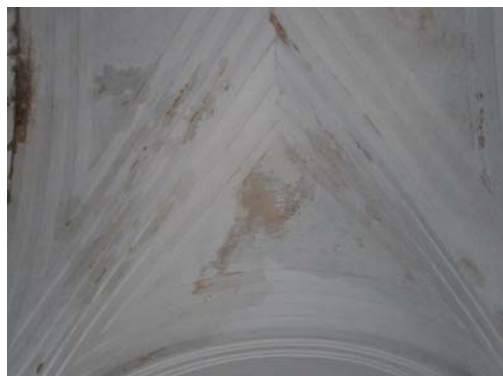
También se encuentran humedades de este tipo en las bóvedas, como es el caso de la bóveda de cañón de la capilla del extremo Sur del transepto, en la que ya ha comenzado el proceso de destrucción del enlucido (figura 3.14.).

Figura 3.14. Humedad en la bóveda de cañón del extremo Sur del transepto.

Sin embargo, todo lo anterior no sirve para nada si no se soluciona el problema que ocasiona las humedades. En el caso que nos ocupa, las humedades se producen por las infiltraciones de agua a través del tejado, debido al mal estado del mismo. Por este motivo, se debe reparar la cubierta, impermeabilizando la misma y retejando, sustituyendo las tejas rotas o en mal estado por otras nuevas de las mismas características que las originales.

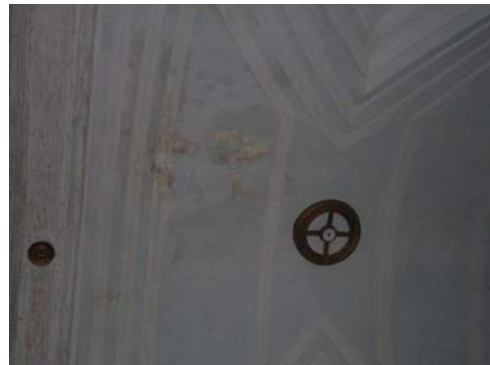
El efecto provoca el arrastre de las sales interiores hacia el exterior de la obra de fábrica manifestándose desagradables y antiestéticas manchas de eflorescencias, de tonalidades claras, casi blanco (figura 3.15.), difíciles de eliminar si no se actúa con contundencia.

Figura 3.15. Eflorescencias en la bóveda de cañón del extremo Norte del transepto.

A continuación, si el mortero ha quedado muy dañado, se procede a realizar un rejuntado. La confección de los morteros que se utilicen en la restauración debe tener unos límites máximos de elementos alcalinos, ya que la cristalización de las sales es el mecanismo de fractura más importante de los morteros.

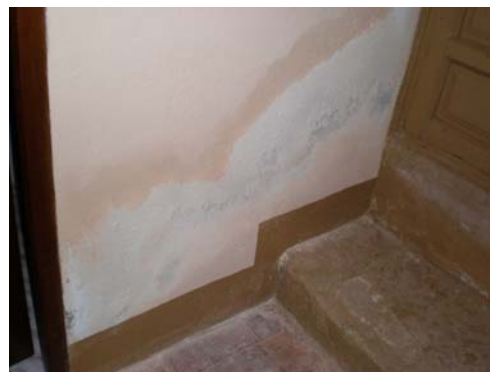
- Cuando la sal no proviene del material sobre el que cristaliza, sino de otros situados por detrás o adyacentes. Es el caso corriente de eflorescencias sobre revoco de sales provenientes del ladrillo que protegen, o de otras sobre los bordes de ladrillo, provenientes del material de la fábrica (figura 3.16.).
- Criptoeflorescencias: Del griego *criptos*, que significa *cueva*. La cristalización se produce en oquedades próximas a la superficie, pero antes de llegar a éstas, produciendo, a la larga, el desprendimiento de la lámina de material que queda por encima y provocando, por tanto, una erosión. (figura 3.17.).

Figura 3.16. Eflorescencias en la sacristía.

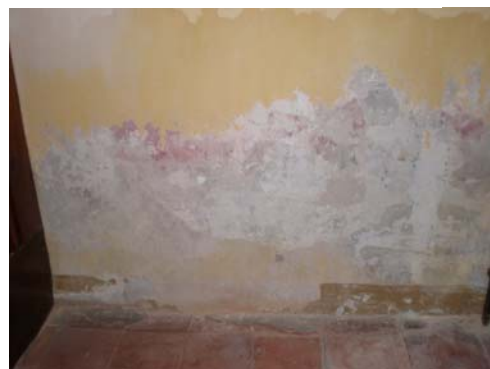
Figura 3.17. Criptoeflorescencias en la sacristía.

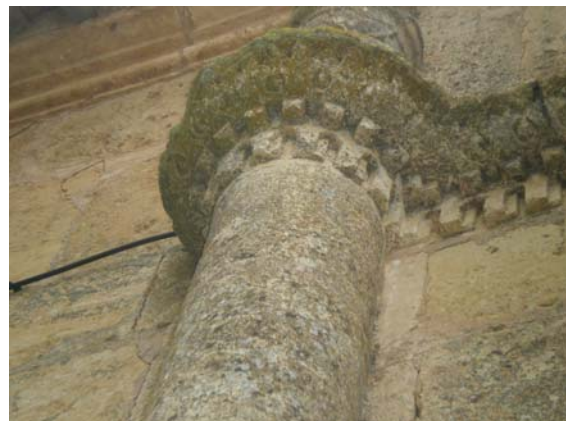
Es la provocada fundamentalmente por el viento acompañado de posibles partículas abrasivas, como arena o tierra, azotando los puntos más expuestos, como pueden ser las esquinas del edificio o las cornisas (figura 3.18.). Se trata de una erosión muy escasa.

Figura 3.18. Erosión mecánica.

Antes de comenzar con cualquier procedimiento para solucionar la erosión, se debe frenar la captación de la humedad, ya sea por capilaridad o por infiltración.

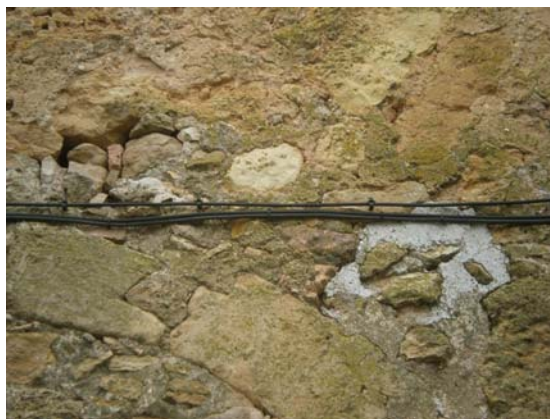
Consiste en la meteorización más o menos superficial de los materiales pétreos, provocada por la succión del agua de lluvia por parte de dichos materiales, y su posterior helada que, al dilatar, rompe las capas superficiales de los mismos (figura 3.19.). Cuanto más expuesto esté el elemento constructivo a los agentes atmosféricos y cuanto más heladizo sea el material (dependiendo de su coeficiente de absorción y de su estructura porosa), más le afectará este tipo de erosión.

Figura 3.19. Erosión física.

- Por último, se realiza un tratamiento hidrofugante de toda la superficie que impide cualquier filtración de la humedad por capilaridad.

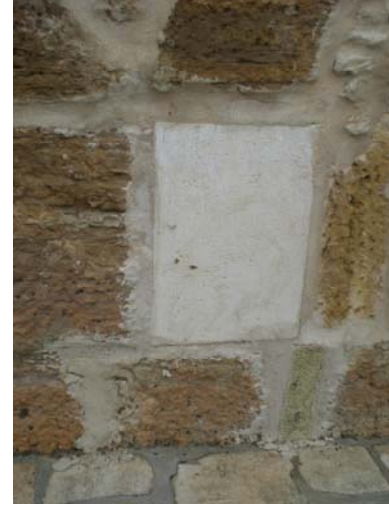
1. Productos hidrorrepelentes, que protegen las caras pero la base, o que impiden la transpiración natural de la piedra.
2. Protectores o consolidantes, que tienen una composición química incompatible con la de la piedra o con su contenido de agua o de sales.
3. Soluciones parciales con piedra, natural o artificial, de distintas características que la de la original (figura 3.22.).
4. Oxidación de elementos metálicos de refuerzo, cosido, etc.

Figura 3.22. Colocación de piedra artificial de distintas características que la original.

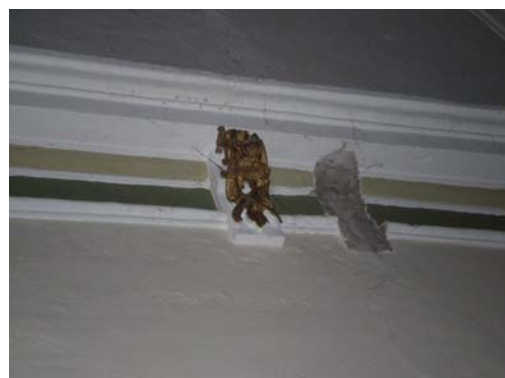
En la capilla del extremo Norte del transepto se observa como se ha perdido un elemento ornamental, seguramente debido a algún golpe, que no ha sido reparado (figura 3.32.). En los muros de la sacristía se pueden ver diversas perforaciones, que en su momento pudieron hacerse para colgar algún elemento, pero que en la actualidad permanecen sin uso y a la vista (figura 3.33.). Además, en el pavimento del ábside hay una mancha de tipo graso, debida probablemente a un accidente (figura 3.34.).

Figura 3.32. Pérdida de un elemento ornamental en la capilla del extremo Norte del transepto.

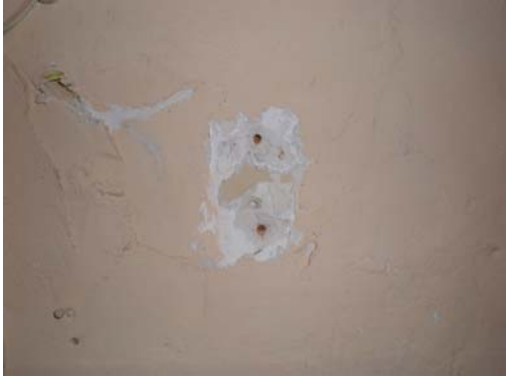
Figura 3.33. Perforaciones en el muro de la sacristía.

En el caso de las perforaciones en los muros de la sacristía el proceso es muy sencillo. Simplemente se debe tapar dichos agujeros con masilla dejando la superficie lisa, y, una vez seco, pintar toda la superficie. Sin embargo, sería conveniente no centrarse únicamente en estas perforaciones. Se debería eliminar la pintura y el enlucido existente, mediante herramientas manuales, y proceder a su restitución con materiales semejantes a los originales, dejando los paramentos de la dependencia lisos y sin irregularidades.

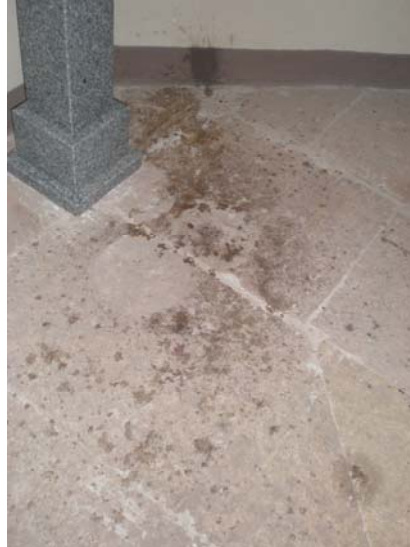
Figura 3.34. Mancha en el pavimento del ábside.

La mancha en el pavimento del altar, se procederá al lavado con agua a vapor combinado con raspado o cepillado, evitando en lo posible afectar al material sobre el que se actúa. Si el proceso

anterior no diese resultado, se utilizarán decapantes químicos en forma líquida, geles o pastas absorbentes, o métodos abrasivos como raspado manual o con herramientas mecánicas o abrasivos lanzados con aire comprimido (con agua o en seco).

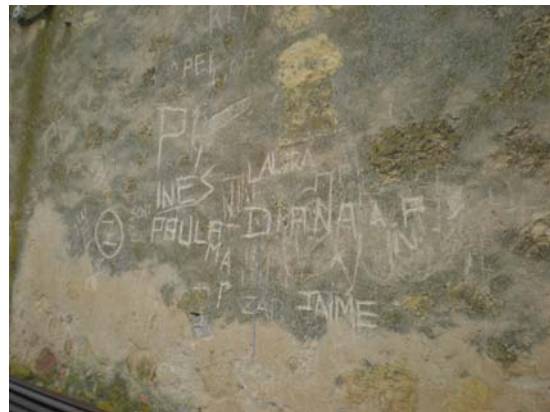
En el exterior del edificio, el vandalismo ha causado unas pintadas en la fachada Oeste (figura 3.35.), perjudicando la estética del monumento. Normalmente, estas pintadas o *grafitis*, se realizan con pintura en aerosol, sin embargo, en este caso se han realizando rayando el revestimiento de la fachada, lo que dificulta su eliminación.

Figura 3.35. *Grafitis* en la fachada Oeste.

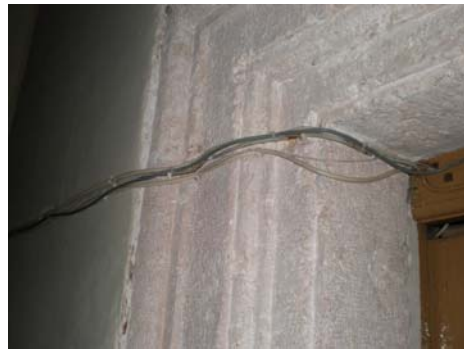
En el interior del edificio, se puede ver cableado en los paramentos para su iluminación artificial (figura 3.36.), ya que, debido al escaso número de ventanas y a su pequeño tamaño, tiene poca luz natural.

Figura 3.36. Cableado en el interior del edificio.

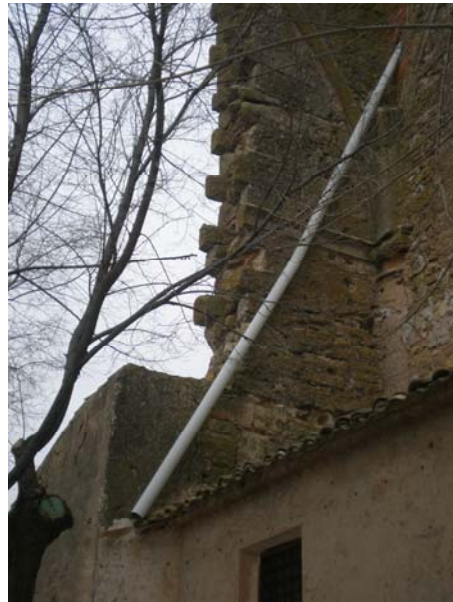
En el exterior, en la fachada Oeste, existen dos canalones, que rompen completamente la estética de la misma. Uno está situado en el lado izquierdo de la fachada, es de PVC y sección circular, que sale desde la mitad del muro de fachada, desde el punto donde termina la bóveda del lado Norte, hacia el exterior (figura 3.37.). El otro, se sitúa encima de la portada principal, con una bajante en el lado derecho, es de aluminio y sección rectangular (figura 3.38.).

Figura 3.37. Canalón en la fachada Oeste.

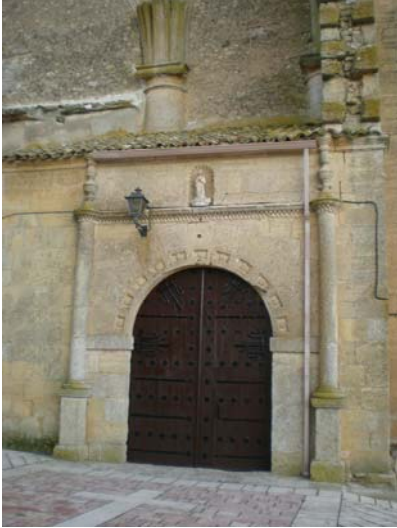
Figura 3.38. Canalón en la fachada Oeste.

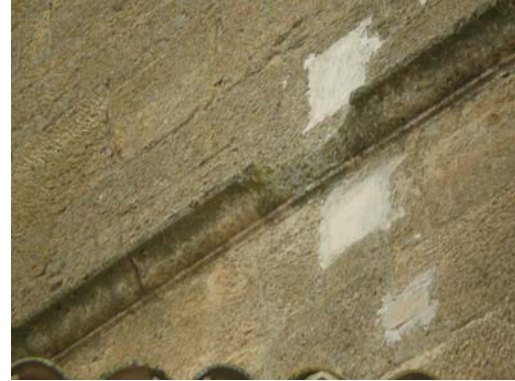
En las fachadas Este y Sur, se pueden observar claramente reposiciones de piezas pétreas que no se corresponden con las originales (figuras 3.39. y 3.40.), poseen características completamente diferentes, tanto en su composición como en su aspecto. Además, también se observan rejuntados con un mortero actual, de características distintas al original, por lo que se diferencia fácilmente (figura 3.41.).

Figura 3.39. Reposiciones en la fachada Este.

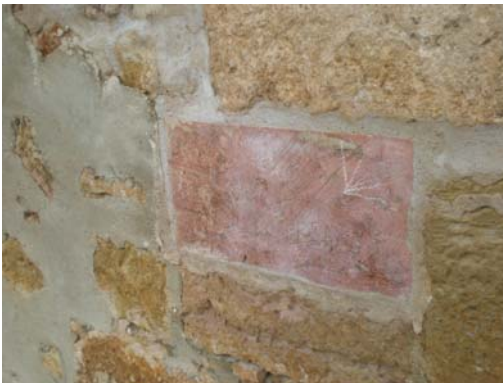
Figura 3.40. Reposiciones en la fachada Sur.

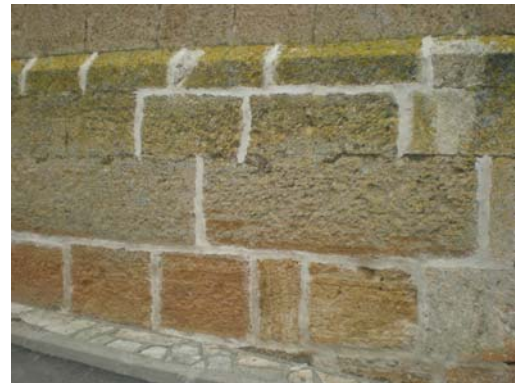
Figura 3.41. Rejuntados en la fachada Este.

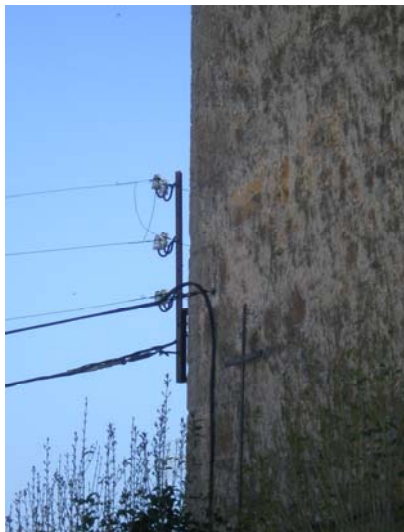
Por último, comentar la existencia de instalaciones de servicios públicos de iluminación y cableado en las cuatro fachadas, en especial en la fachada Norte (figura 3.42.), además de un elemento de aluminio sobre un cuadro de hormigón en la cubierta, visible desde la misma fachada (figura 3.43.), para la instalación de dos altavoces, desde los cuales los domingos se pone música eclesiástica que se puede oír desde cualquier parte del pueblo.

Figura 3.42. Instalación de un servicio público en la fachada Norte.

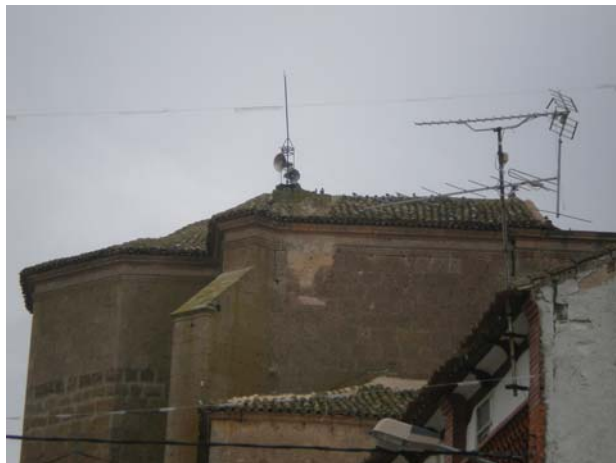
Figura 3.43. Altavoces en la cubierta de la Iglesia.

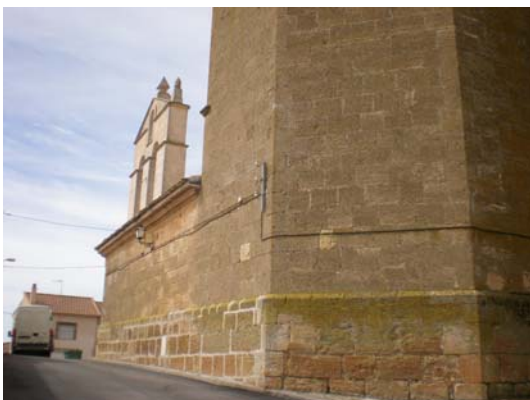
Encontramos ensuciamiento biológico, elementos impropios (como instalaciones de servicios públicos, y reposiciones y rejuntados impropios) y algún caso de disgregación (figuras 3.44. y 3.45.).

Figura 3.44. Patologías en la fachada Este.

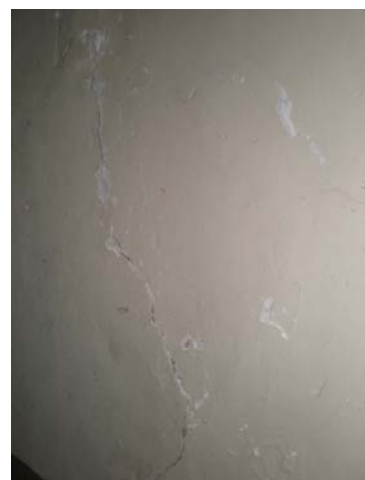
Una de las patologías más presentes en esta estancia son las fisuras, especialmente en la parte de muro de la escalera. Se observa esta lesión en la parte baja del paramento en el primer tramo de la escalera (figura 3.49.), y también en el segundo tramo de la escalera en la parte de muro que cierra el espacio del altillo hasta llegar a la columna (figura 3.50.). Además,

Figura 3.49. Fisura en el muro del primer tramo de escalera.

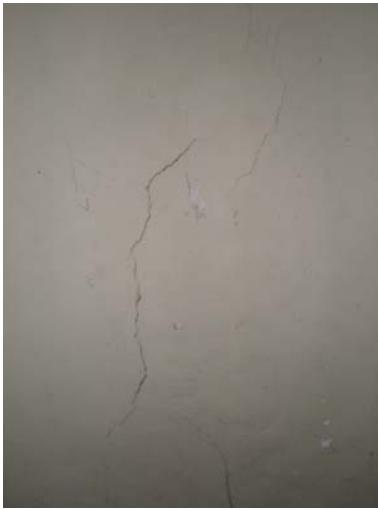
Figura 3.50. Fisura en el muro del segundo tramo de escalera.

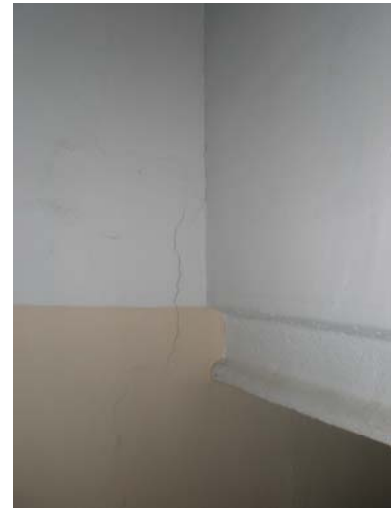
observamos una fisura en el muro, en la zona de unión entre la viga metálica del forjado y dicho muro (figura 3.51.), y en la zona de la ventana del coro, en el dintel y el umbral.

Figura 3.51. Fisura en la zona de unión entre la viga metálica y el muro.

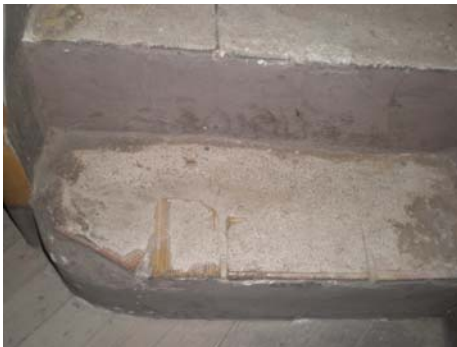
Otra patología que encontramos aquí, es la erosión y disgregación, sobre todo en la escalera de acceso al coro (figura 3.52.), aunque también se observa esta lesión en el arco de sillería mediante en cual se forma este espacio (figura 3.53.).

Figura 3.54. Erosión en la escalera de acceso al coro.

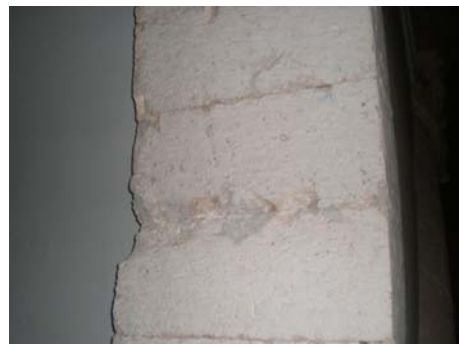
Figura 3.53. Erosión en el arco de medio punto del coro.

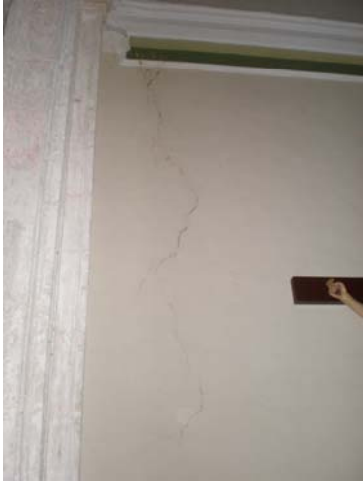
Encontramos dos grandes fisuras en los dos muros laterales (muros Este y Oeste) de dicha capilla, que comienzan en la cornisa horizontal que la envuelve, y terminan una a mitad del muro (figura 3.54.) y otra en el suelo (figura 3.55.).

Figura 3.54. Fisura en el muro Este de la capilla del extremo Sur del transepto.

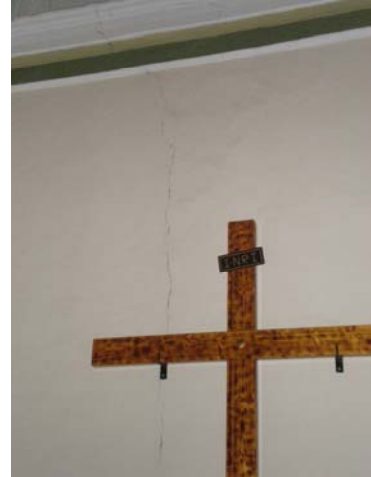
Figura 3.55. Fisura en el muro Oeste de la capilla del extremo Sur del transepto.

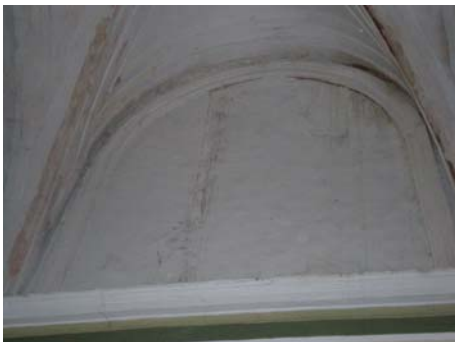
La bóveda de cañón con lunetos que cubre esta dependencia se encuentra muy afectada por el ensuciamiento inorgánico (figura 3.56.), debido a la falta de mantenimiento, y la humedad, que ha provocado diversas manchas en su intradós (figura 3.57.).

Figura 3.56. Ensuciamiento inorgánico en la capilla del extremo Sur del transepto.

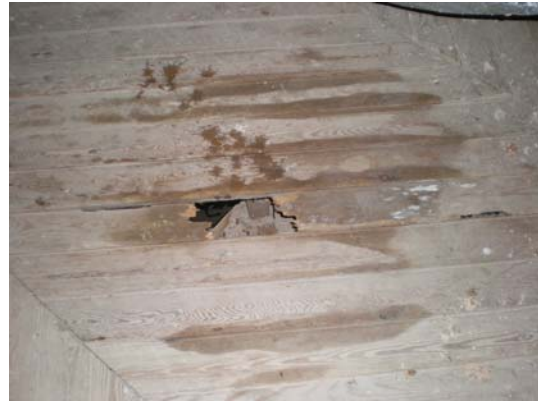
Además, hay que destacar que el pavimento de madera de esta estancia es el que se encuentra en peor estado. El desgaste y la pérdida de resistencia debido al uso mecánico han provocado en él roturas, difíciles de reparar. Al mismo tiempo, presenta manchas de diversos tipos, siendo las más graves, en cuanto a la estética y la dificultad de eliminarlas, las de tipo graso (figura 3.58.).

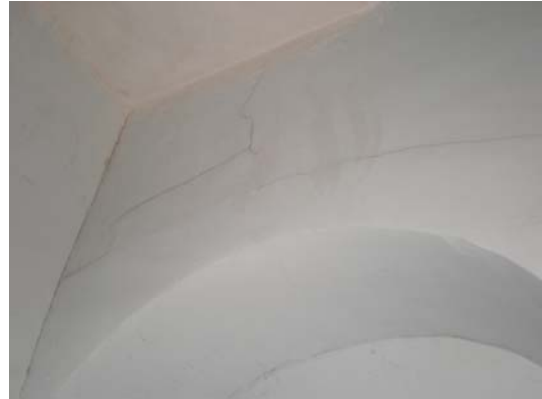
En primer lugar, hay que destacar las fisuras existentes en el muro Norte de la dependencia (figura 3.61.), en la parte situada encima del arco de medio punto cegado posteriormente a su construcción y que debía dar paso a otra habitación a la actualmente es imposible acceder. Éstas deben ser reparadas lo antes posible para evitar su empeoramiento.

Figura 3.61. Fisuras encima del arco del muro Norte de la dependencia anexa al lado Norte del transepto.

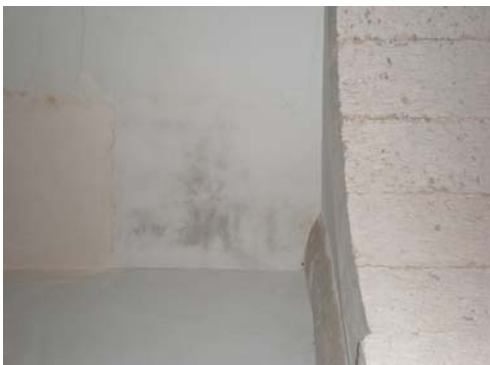
También se observa ensuciamiento inorgánico tanto en los muros como en el techo de la dependencia, y una reposición con mortero en el techo encima del arco que ha sido mencionado anteriormente a la que no se le ha aplicado la pintura de la que consta el resto de los paramentos, por lo que tiene un mal efecto estético (figura 3.62.).

Figura 3.62. Ensuciamiento inorgánico en el techo de la zona de almacén.

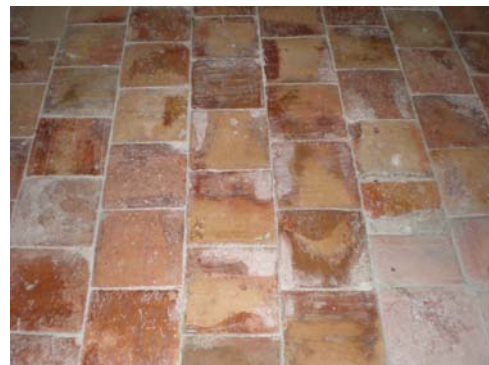
Por último, comentar el estado del pavimento a base de baldosas de barro, el cual se encuentra en un estado de erosión que sería conveniente frenar (figura 3.3.).

Figura 3.63. Erosión del pavimento de la dependencia anexa al lado Norte del transepto.

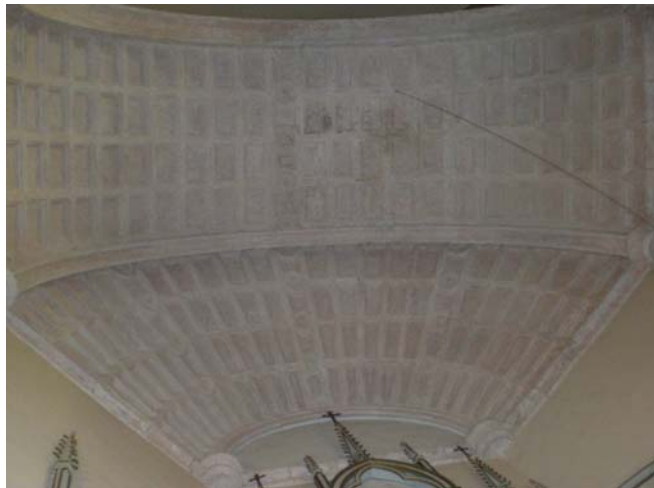
La bóveda de cañón recto y la bóveda de cañón abocinada que cubren este espacio, solamente presentan en alguna zona ensuciamiento inorgánico. Aunque hay que destacar también un cable que sale desde el interior del medio de la bóveda de cañón y llega hasta la puerta de la sacristía (figura 3.64.).

Figura 3.64. Bóveda de cañón y bóveda de cañón abocinada, ambas encasetonadas, del ábside.

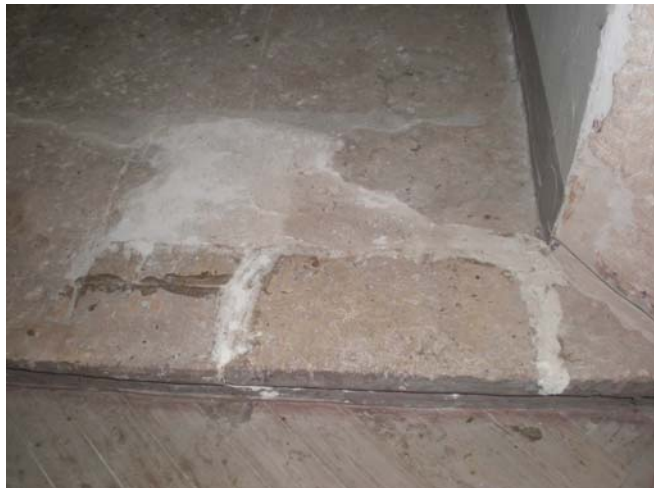
El resto de patologías en el altar se basan, básicamente, en la acción del hombre. Se trata de una mancha de tipo graso en el pavimento de baldosas pétreas de la estancia, que es probable que se haya producido por un accidente; y rejuntados también en el pavimento pétreo con mortero de características distintas al original y que afecta sobre todo a su aspecto estético (figura 3.65.).

Figura 3.65. Rejuntados en el pavimento pétreo del ábside.

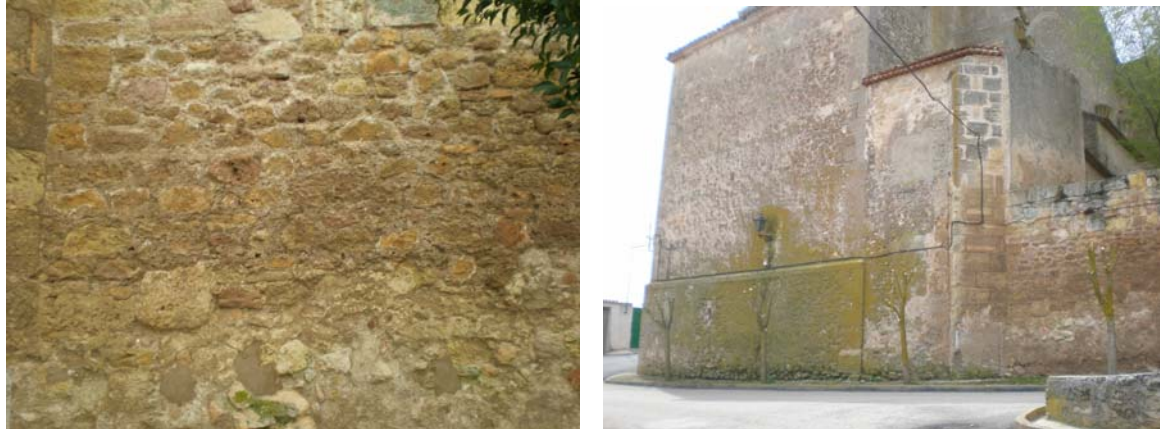
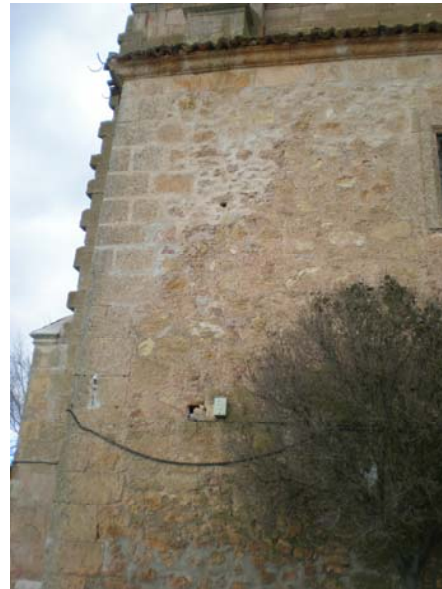
- Erosión de los materiales que componen la fábrica.
- Ensuciamiento inorgánico.
- Ensuciamiento biológico: musgos y líquenes.
- Reposiciones y rejuntados impropios: distintos a los originales.
- Elementos impropios: cableado e instalaciones de servicios públicos.

Asimismo, hay que tener en cuenta la acción del hombre, el cual ha realizado rejuntados en la fábrica con morteros diferentes a los originales, y ha colocado instalaciones de servicios públicos en las mismas, afectando directamente al aspecto estético del edificio.

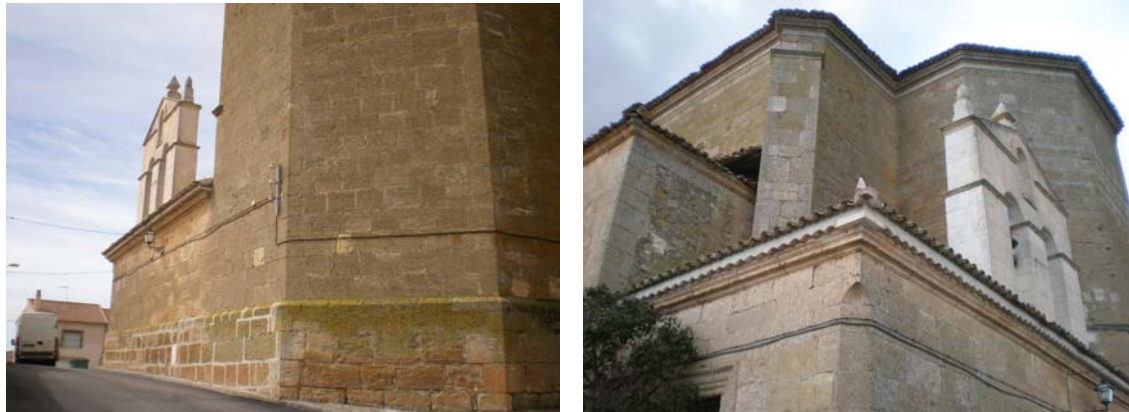
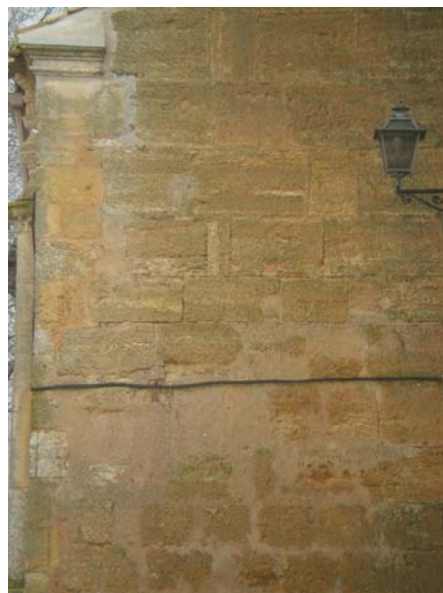
2. FÁBRICA DE SILLERÍA.

- Ensuciamiento inorgánico.
- Erosión de los materiales que componen la fábrica y disgregación de algunas piezas, sobre todo en cornisas.
- Ensuciamiento biológico: musgos y líquenes.
- Fisuras.
- Reposiciones y rejuntados impropios: distintos a los originales.
- Elementos impropios: cableado e instalaciones de servicios públicos.

- Tratamiento con un producto hidrófugo.

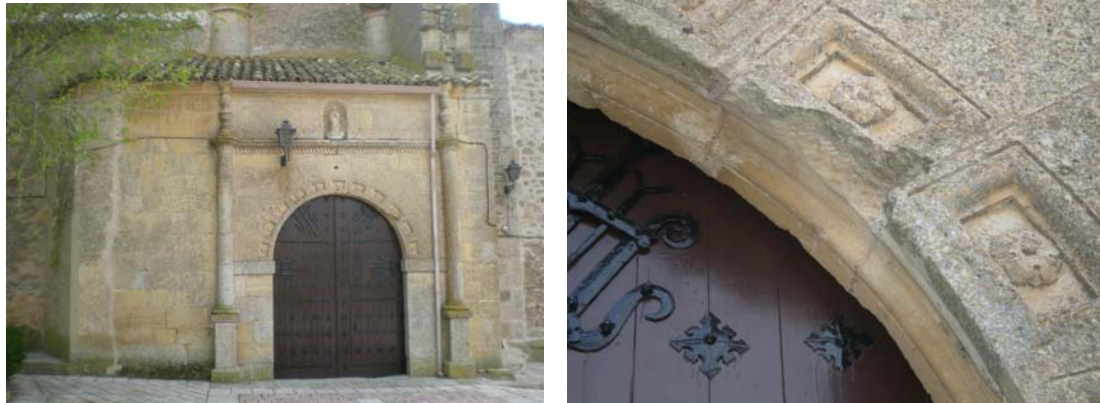
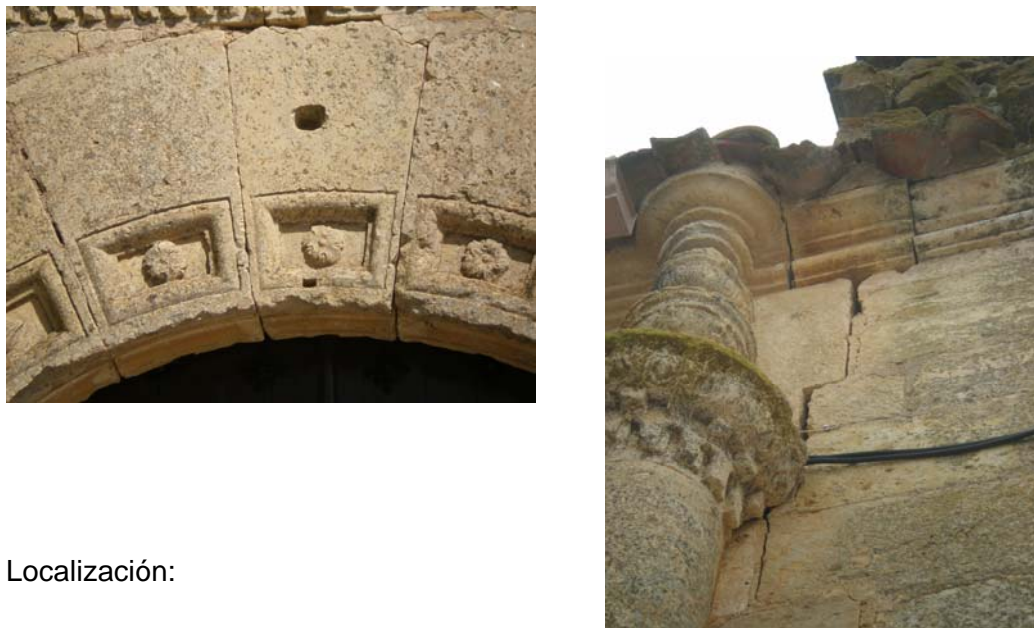
3. PORTADA PRINCIPAL.

De todas ellas, la más grave y la que merece ser tratada con más urgencia, es la grieta de la portada principal. Es necesario repararla y frenar su crecimiento.

- Ensuciamiento inorgánico.
- Erosión y rotura de las dovelas.
- Ensuciamiento biológico: líquenes.
- Grieta.
- Rejuntados impropios: distinto al original.
- Elementos impropios: cableado e instalaciones de servicios públicos, y canalón de aluminio.

Los agentes meteorológicos y la contaminación atmosférica son las causas del ensuciamiento inorgánico. Además, provocan la pérdida del mortero de rejuntado, y junto con el viento producen la erosión y la disgregación de los sillares. En una de las dovelas se observa una rotura debida, probablemente a un golpe. Al mismo tiempo, la humedad producida por el agua de lluvia o de capilaridad, causa ensuciamiento biológico.

Las grietas pueden deberse a las humedades internas junto con las variaciones térmicas, aunque el mal reparto de las cargas o sobrecargas imprevistas también pueden ser su causa.

- Rejuntado con mortero de características similares al original (mortero de cal), rellenando la grieta con ese mismo mortero.
- Reintegración volumétrica de la dovela rota, con mortero pétreo formado por piedra similar a la original machacada, cal y pigmentos. Debido a encontrarse en una zona de paso, se reforzará realizando dos taladros en la dovela e introduciendo dos varillas de fibra de vidrio con resina epoxi, que quedan preparadas para recibir el mortero pétreo.

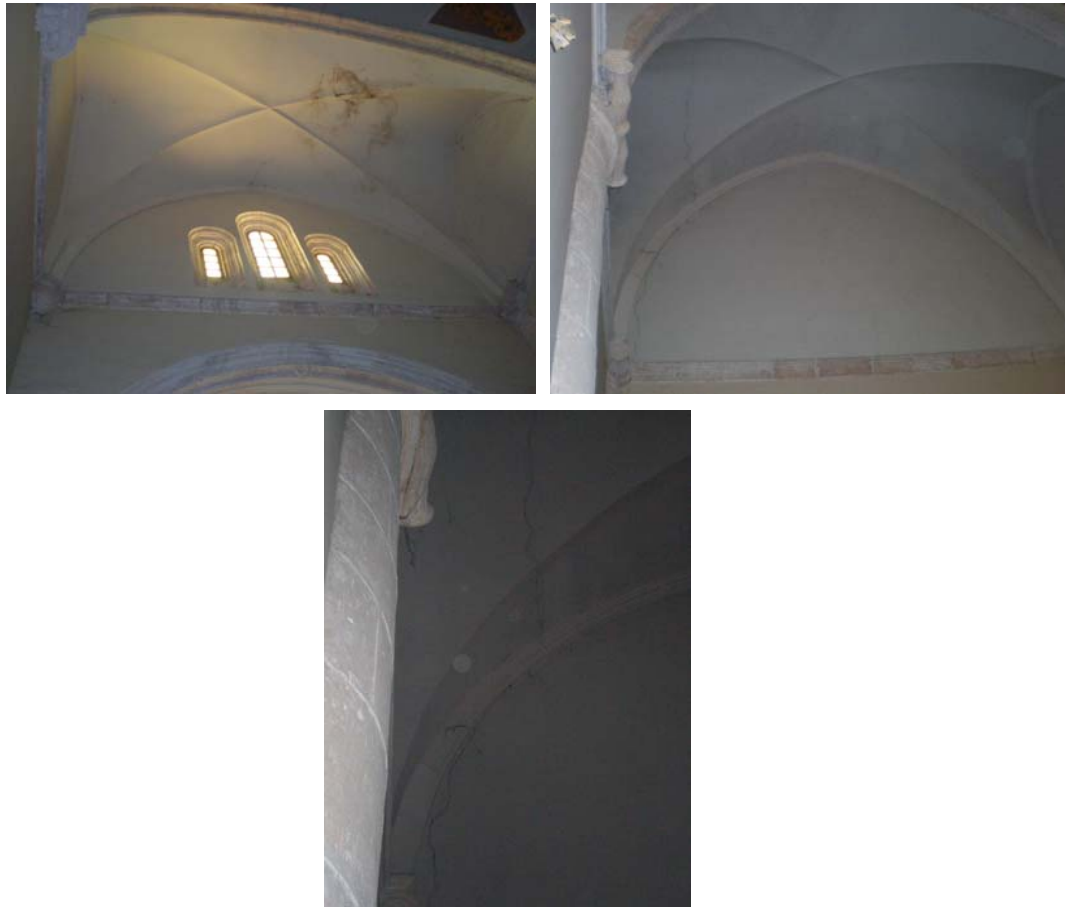
4. BÓVEDAS ARISTADAS.

- Ensuciamiento inorgánico.
- Manchas.
- Mal estado del revestimiento.
- Fisuras.

Las manchas presentes en el intradós de la bóveda aristada son consecuencia directa de las humedades provocadas por el agua de lluvia, debido al mal estado de las tejas de la cubierta. La rotura de la teja cerámica puede deberse a distintos factores: envejecimiento de la teja, sobrecargas no calculadas, colocación de instalaciones no previstas, o la acción del viento o de las heladas. Estas humedades, además, pueden haber provocado el deterioro del revestimiento de la bóveda.

- Limpieza del intradós de bóvedas y de los paramentos mediante la impregnación de la superficie con una solución jabonosa, seguido de un cepillado, y posteriormente pintar con pintura de las mismas características a la existente.

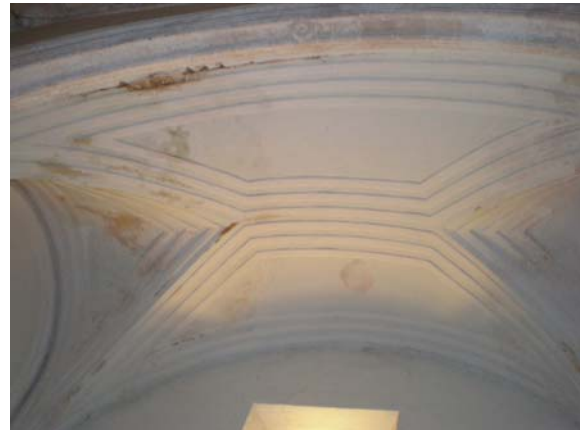
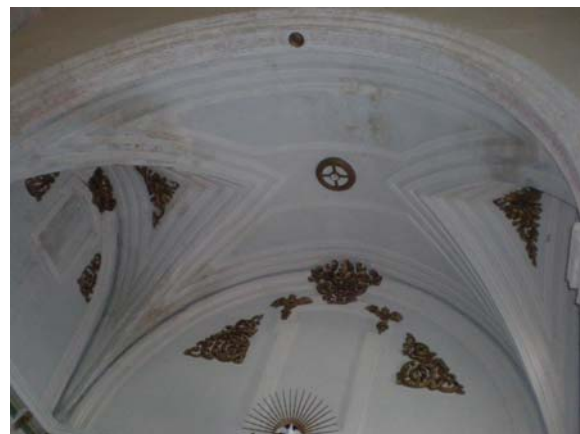
5. BÓVEDAS DE CAÑÓN CON LUNETOS.

- Ensuciamiento inorgánico.
- Humedad.
- Manchas.
- Mal estado del revestimiento.
- Eflorescencias.

- Reparar la cubierta, impermeabilizando la misma y retejando con tejas de características similares a las originales, para evitar que el agua de lluvia se siga infiltrando y provocando humedades en el intradós de las bóvedas.

- Limpieza del intradós de bóvedas y de los paramentos mediante la impregnación de la superficie con una solución jabonosa, seguido de un cepillado, y posteriormente pintar con pintura de las mismas características a la existente.

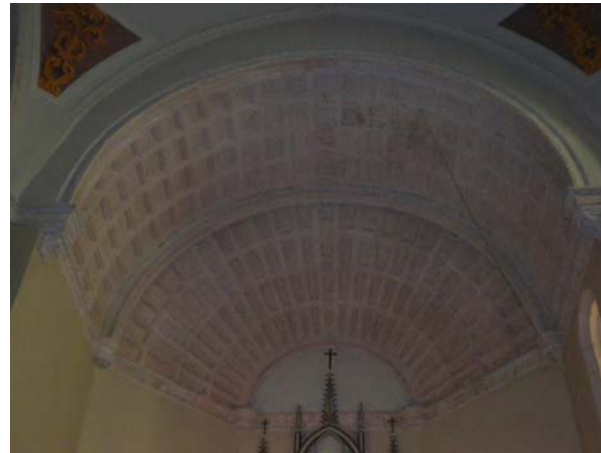
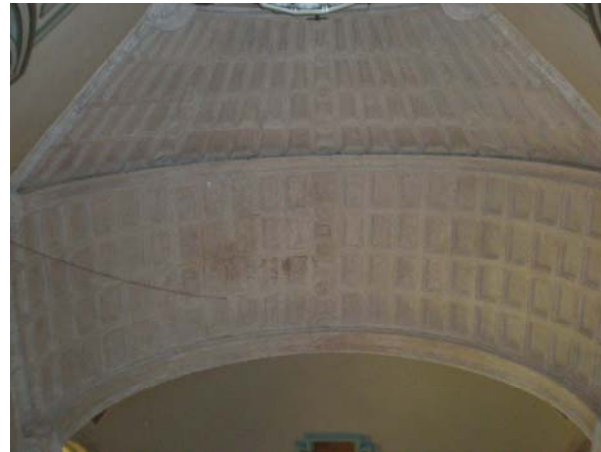
- Ensuciamiento inorgánico.
- Humedad.
- Elementos impropios: cableado.

- Reparar la cubierta, impermeabilizando la misma y retejando con tejas de características similares a las originales, para evitar que el agua de lluvia se siga infiltrando y provocando humedades en el intradós de las bóvedas.

- Aplicación de una pátina natural para preservar la tonalidad que el tiempo le da a la piedra, después de la limpieza.
