PLAN DE INTERVENCIÓN EN LA CAPILLA DE LA COMUNIÓN.

IGLESIA MAYOR DE SANTIAGO.

JUMILLA (MURCIA).

TALLER 20. RESTAURACIÓN Y CONSERVACIÓN DEL PATRIMONIO
CONSTRUIDO. CONCEPTO, TÉCNICA Y PROCESO.

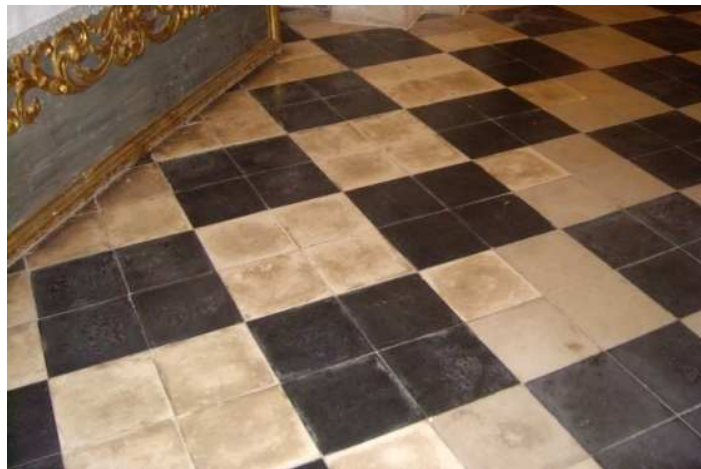
Encontramos esta lesión en las losas del pavimento, posiblemente su origen se deba al pigmento o mortero utilizado en su elaboración, ya que estamos hablando de baldosas de cemento. A lo que hay que sumar la suciedad y desgaste producidos por el simple uso.

Fotografía 129. Variación de tonalidades en pavimento.

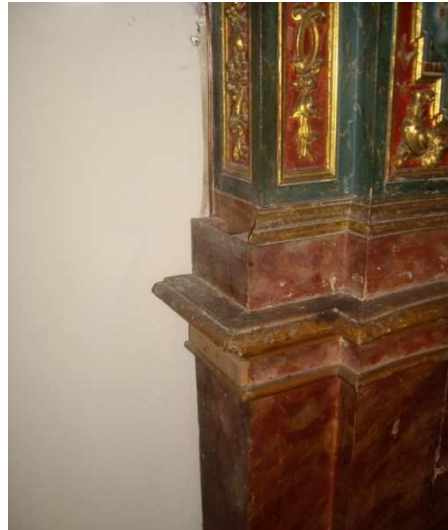
Partículas de polvo que se acumulan sobre los elementos por un mantenimiento inadecuado o la falta de éste. La encontramos prácticamente en la totalidad del edificio, pero de forma más pronunciada en las zonas con mayor dificultad para su limpieza o elementos más delicados; como los retablos y las partes ocultas tras ellos.

Fotografía 130. Suciedad acumulada en el retablo del altar.

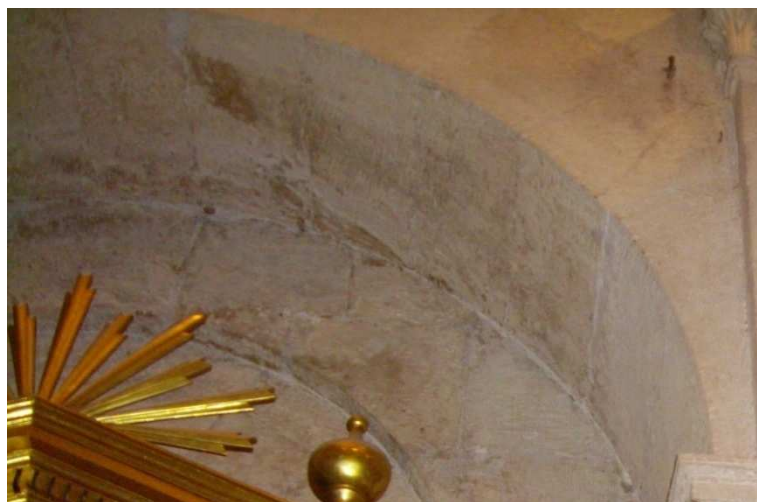
Causado por la prolongación y superposición de capas de suciedad que, en presencia de humedad por filtraciones de agua desde la cubierta, son absorbidos por la piedra formando una piel.

Fotografía 131. Ennegrecimiento sobre la primera capilla del lado izquierdo.

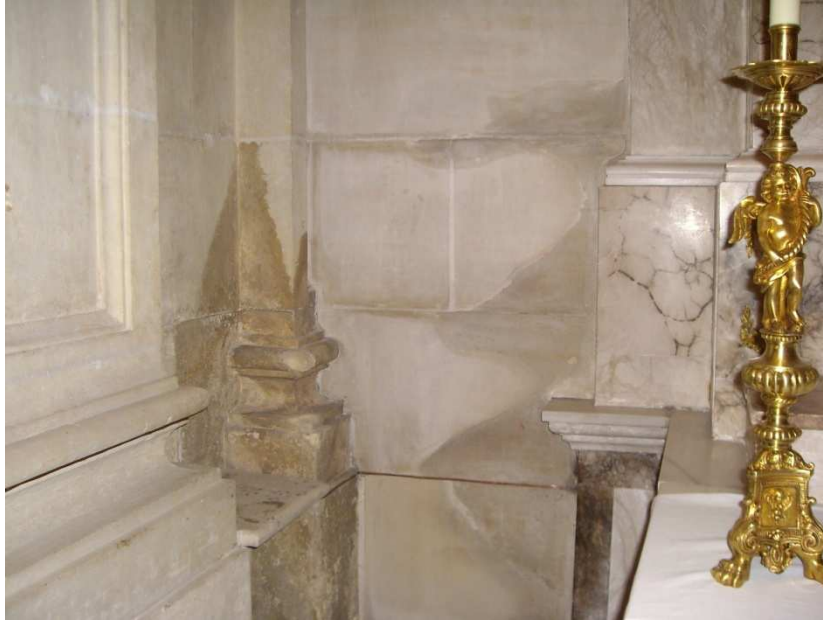
Se observan varios tipos de manchas: debidas a humedades en los paramentos y en las juntas entre piezas de aplacados, principalmente en el cerramiento Norte de la nave. Y las ocasionadas por la falta de mantenimiento y el propio uso y desgaste de las piezas como se puede apreciar en los pavimentos.

Fotografía 132. Manchas de humedad, brazo izquierdo del falso crucero.

- Manchas, desconchados, eflorescencias y mohos. Estas lesiones, como ya se explicó anteriormente, están originadas en la humedad, ya sea la que asciende por capilaridad desde el terreno o la procedente de filtraciones de la cubierta. Se picarán los revestimientos y a ser posible este trabajo se realizará el primero después del cambio de cubierta para que, mientras se trabaja en el forjado sanitario, los muros “respiren”, expulsen la máxima humedad al exterior y conseguir una mayor adhesión del revoco. Finalizados los trabajos de ejecución del forjado sanitario, y antes de colocar el nuevo pavimento, se procederá enlucir las zonas picadas con morteros similares a los existentes y con la misma geometría. Por último se aplicará una capa de acabado, pintura o estuco, según proceda. La piedra y las zonas menos afectadas no se picarán, se actuará mediante tratamientos químicos, que también aplicaremos en la zona de mohos.

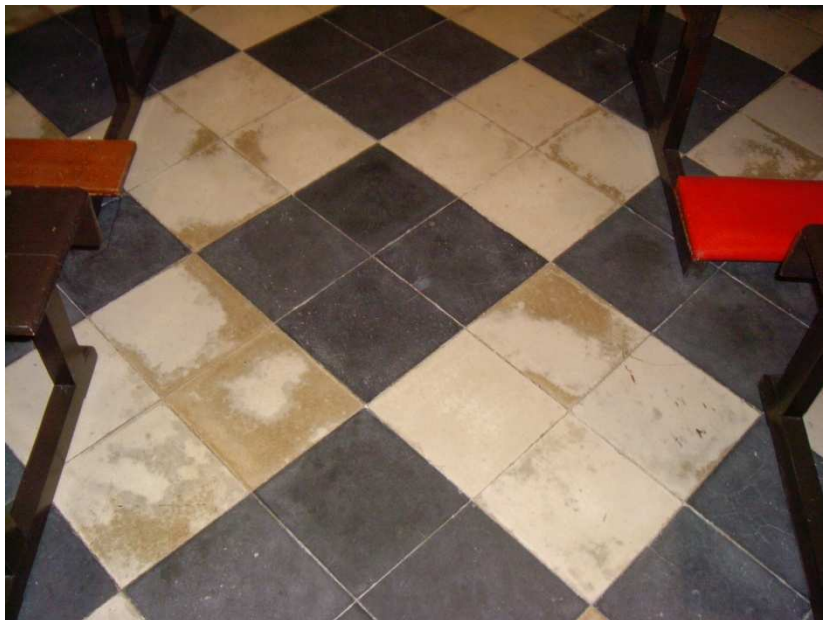
Fotografía 133. Manchas en el pavimento.

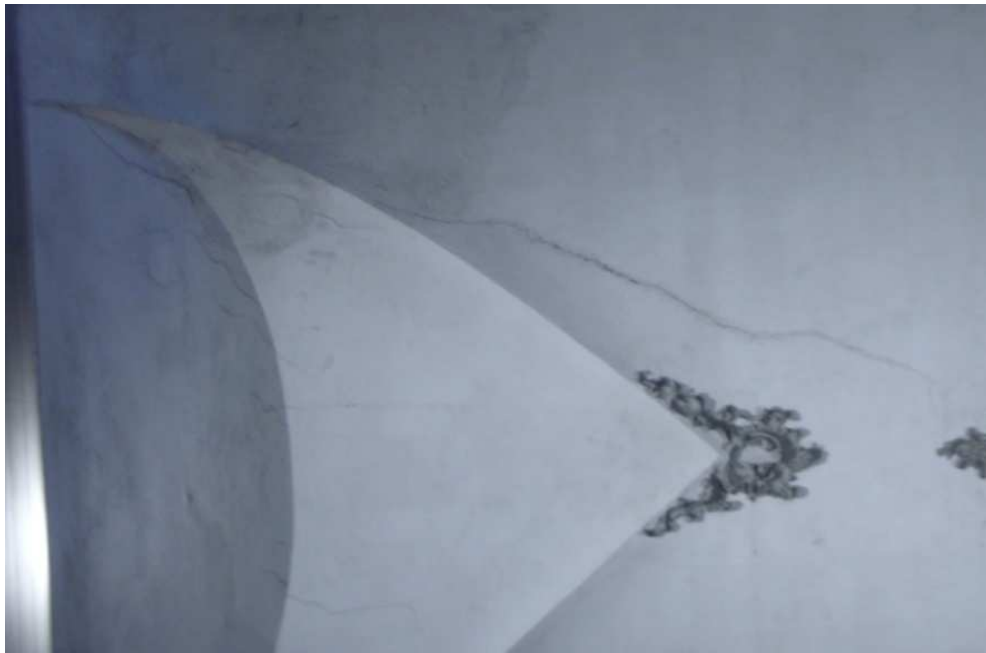
Las apariciones de esta lesión se concentran en los techos de la nave; bóveda y cúpula, en el tambor y en los brazos del falso crucero. La mayor parte de ellas carecen de importancia y podrían haber sido causadas por pequeños desplazamientos o movimientos de las piezas que componen los distintos elementos, e incluso por la mera dilatación de elementos de distinta naturaleza.

Fotografía 134. Fisuras en lunetos de la bóveda de cañón, sobre la nave.

- Fisuras. Se procederá al picado y limpieza, alrededor de la zona afectada, colocaremos una malla de fibra de vidrio y se volverá a enlucir con mortero similar al existente. Si fuera necesario se cosería la grieta con barras de fibra de vidrio, previo taladro, soplado e inyectado de resinas.

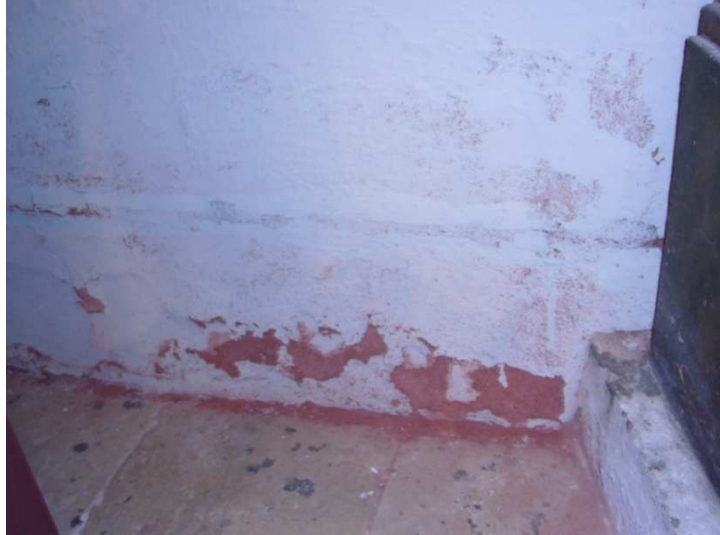
Separación de la capa superficial del soporte al que estaba adherida, propiciada por la presencia de humedad. Encontramos afectados pinturas, zonas bajas del muro Este y capilla a la izquierda del altar, y enlucidos, parte superior de la segunda capilla del lado izquierdo.

Fotografía 137. Desconchado de pintura junto a retablo del altar.

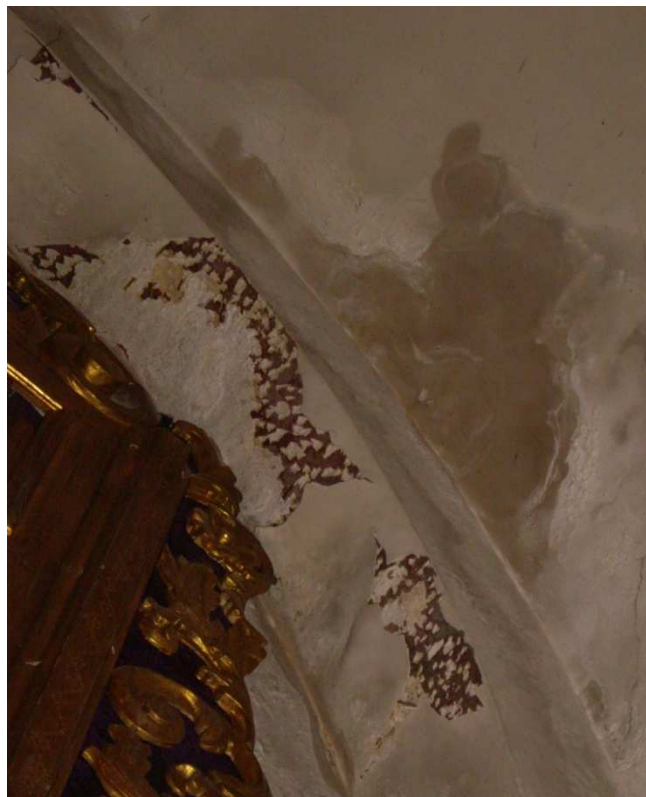
Fotografía 138. Desconchado de enlucido, capilla segunda del lado izquierdo.

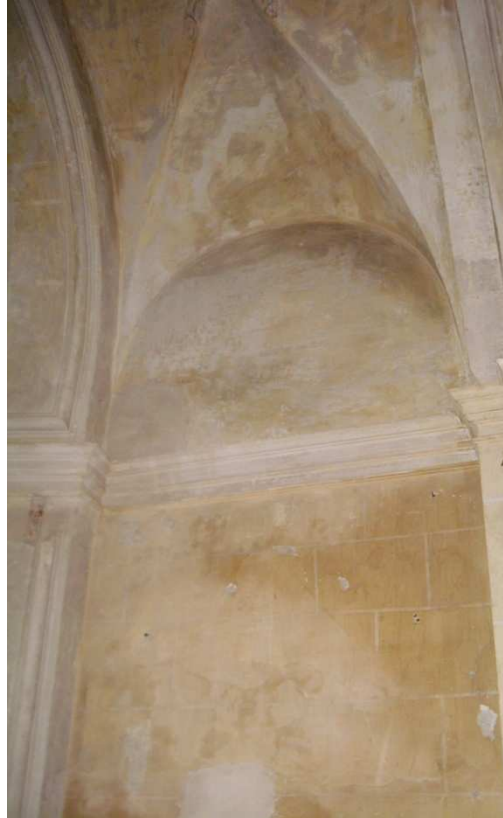
Lesión producida por el paso de agua que arrastra partículas de la capa superficial y que produce, en nuestro caso, cambios y pérdidas de color. Causada por el agua proveniente de una filtración en cubierta ya reparada. La observamos en el techo y paredes laterales de la segunda capilla del lado derecho.

Fotografía 139. Decoloraciones en paredes y techo, segunda capilla lado derecho.

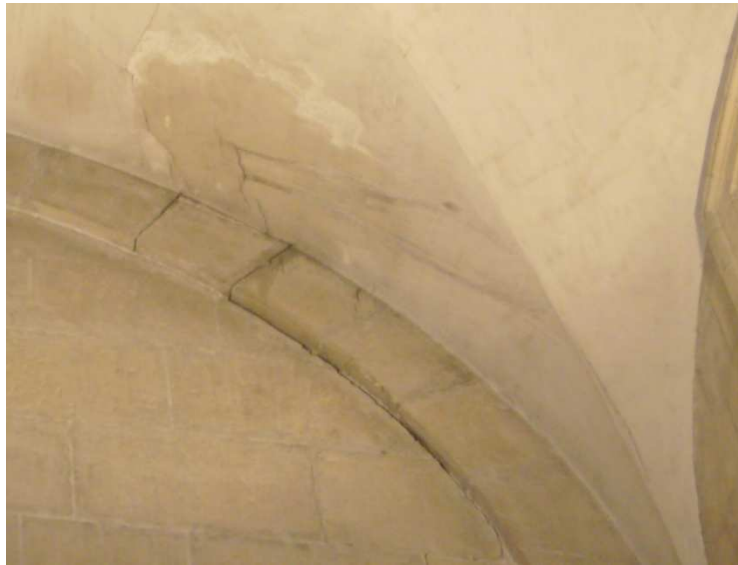
Pérdida del mortero de agarre y reparto uniforme de cargas entre distintas piezas, causado por el constante paso de agua. Encontramos esta lesión en varias zonas de la parte superior, por el interior, de los muros Oeste y Norte.

Como en el resto de los casos en que hablamos de algún tema relacionado con el agua en la zona superior de la Capilla, tenemos que remitirnos a las goteras que tenía la cubierta antes de ser retejada.

Fotografía 140. Vaciado de juntas, muro Oeste.

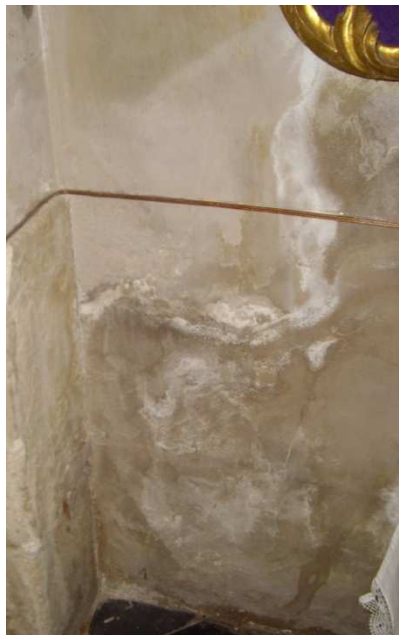
Depósitos superficiales de sales solubles producidas por la evaporación y salida al exterior de la humedad contenida en la piedra. Esta lesión se ve agravada por la naturaleza de los materiales empleados en la construcción de procedencia caliza y con un gran contenido en sales. En el templo se encuentra afectada en mayor medida la zona inferior del muro Norte, y en general todos los puntos en que existen manchas de humedad.

Fotografía 141. Eflorescencias, segunda capilla lateral izquierdo.

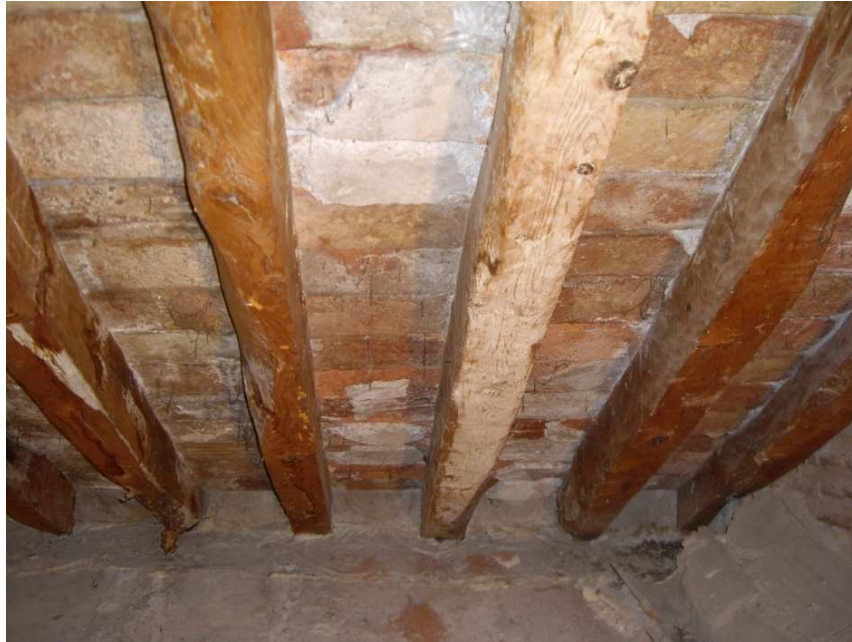
Encontramos este problema en el tablero cerámico de la cubierta, compuesta por ladrillos cerámicos macizos de 4 cm de espesor. Se observa una disgregación y descomposición del material, que se deshace con el simple paso de la mano. Esta lesión viene causada por las, actualmente reparadas, filtraciones de agua de la cubierta.

Fotografía 142. Tablero cerámico sobre pares de cubierta.

Se saneará la madera y se le aplicará un tratamiento anti-xilófagos, para prevenir su aparición. Sobre los pares y en el siguiente orden se colocará: un tablero machihembrado de DM hidrofugado, anclado mecánicamente a los pares. Una capa de onduline impermeable, anclado mecánicamente por la cresta superior de las olas al tablero de madera. Y, por último, la teja recuperada y limpiada, que además se colocará invertida respecto a su posición original, cogida y rejuntada con mortero de cal de dosificación 1:8.

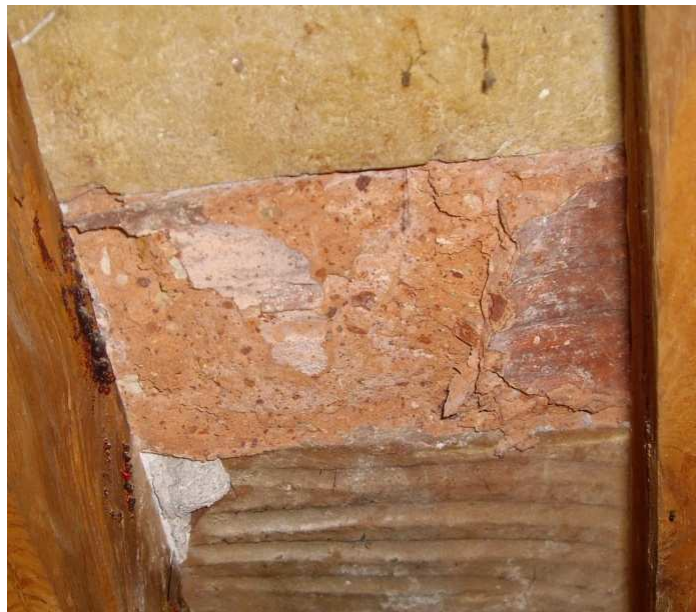
Fotografía 143. Ladrillo afectado.

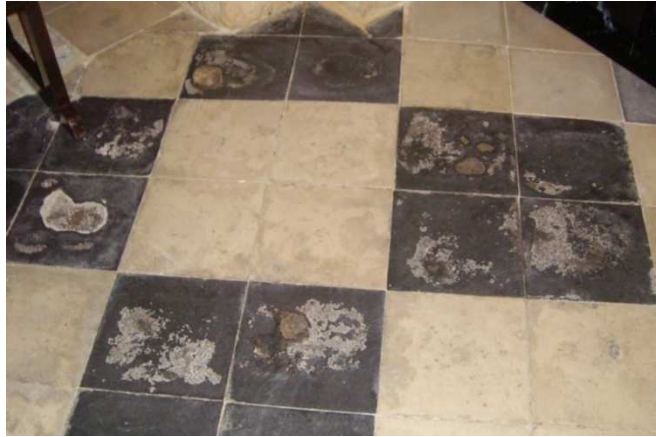
Pérdida de parte del material, generalmente por su cara más expuesta. El pavimento es la zona afectada por esta lesión, encontrando baldosas que no tienen la capa de acabado y sucesivas.

Fotografía 144. Pérdida de material en pavimento.

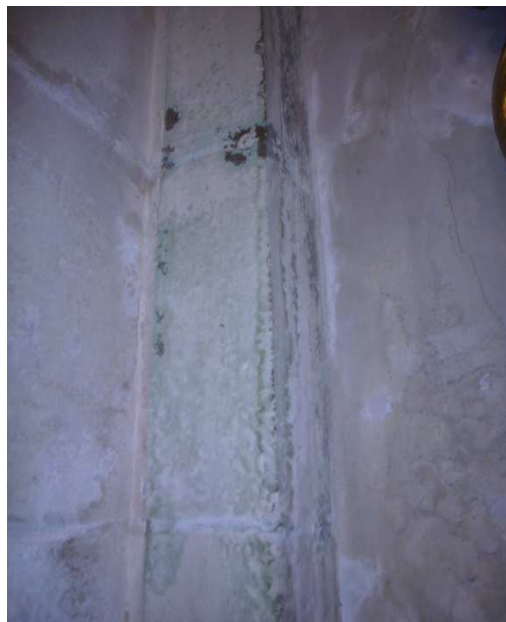
Organismos celulares que aparecen en condiciones de humedad y poca iluminación. Estos hongos los observamos únicamente en los laterales de la segunda capilla del lado izquierdo, interior muro Norte.

Fotografía 145. Mohos pilastra adosada al muro Norte, segunda capilla izquierda.

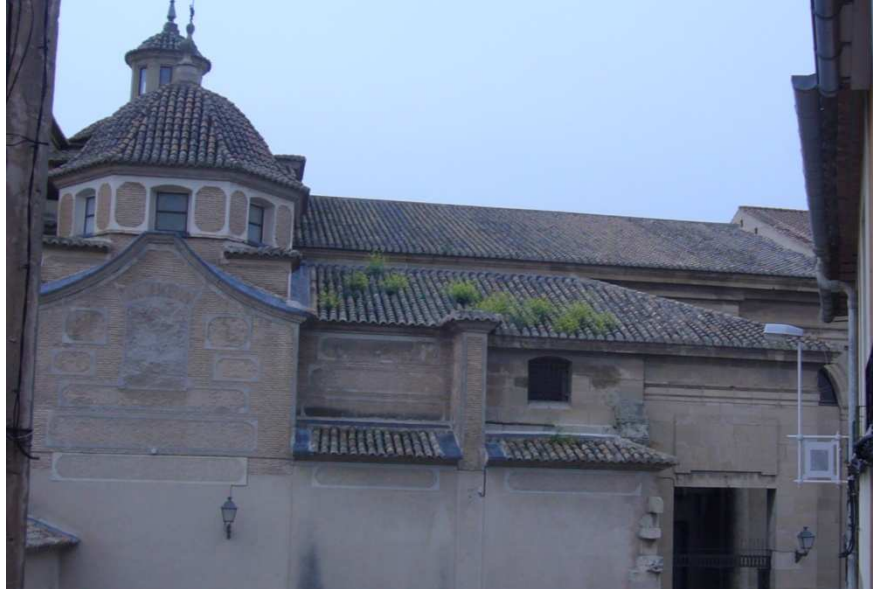
Flora que crece en la superficie de los elementos y que introduce sus raíces por pequeñas aberturas de éstos. Son muy dañinas por la fuerza que tienen las raíces y que puede llegar a reventar las piezas donde crecen. En nuestro caso se encuentran sobre la cubierta.

Fotografía 146. Vegetación sobre cubierta.

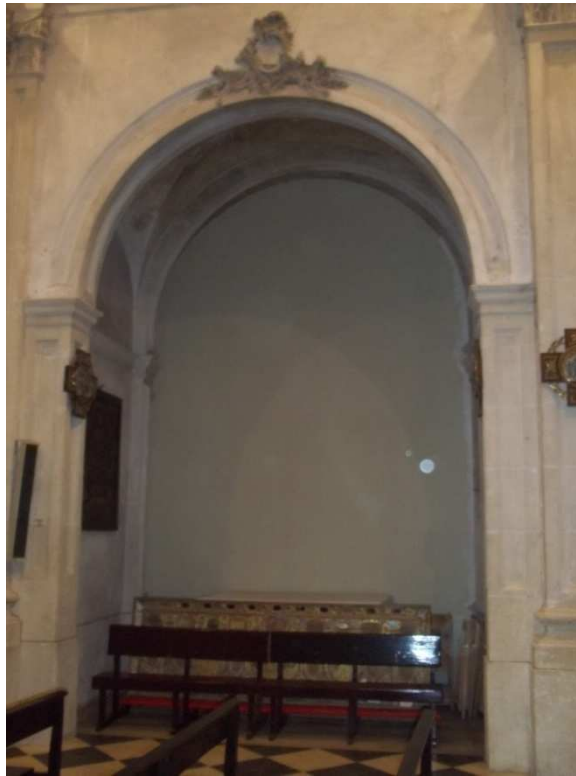
Durante la intervención de 2006-07 en el interior de la nave central de la iglesia se cerró, con placas de cartón-yeso, la comunicación de ésta con la Capilla de la Comunión para así poder realizar la Eucaristía en la Capilla mientras se trabajaba en la nave central. Finalizados los trabajos se únicamente se volvió abrir una de las capillas, actual pasillo de comunicación, dejando la segunda capilla del lado derecho cegada en su parte posterior.

Fotografía 147. Segunda capilla lado derecho, partición posterior de cartón-yeso.

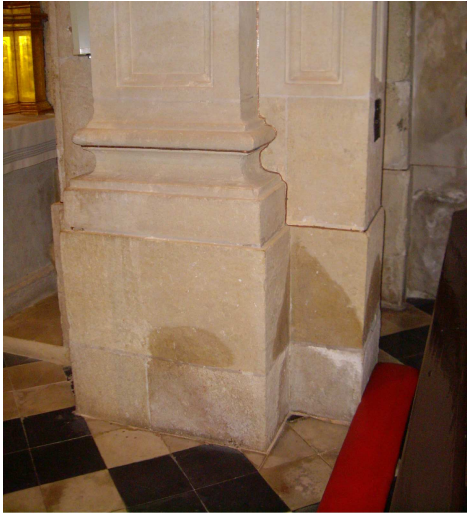
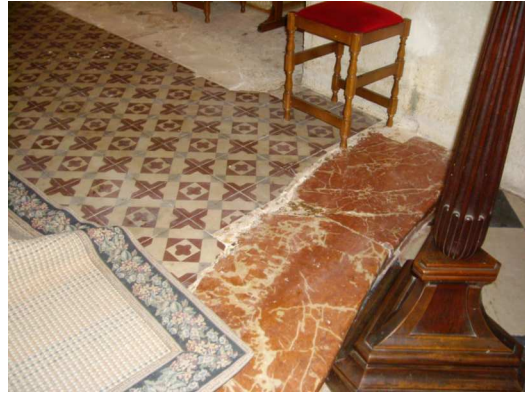
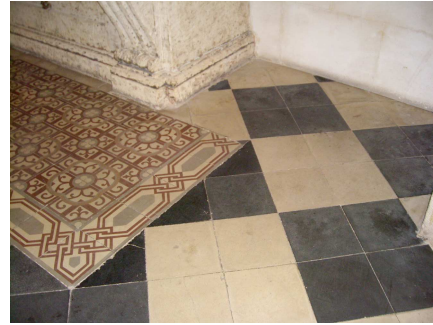
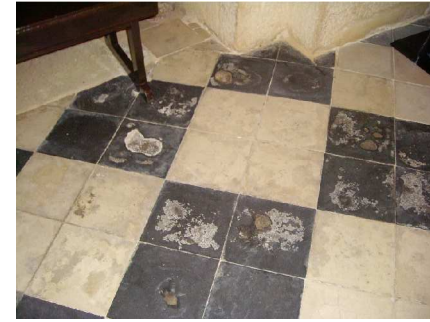
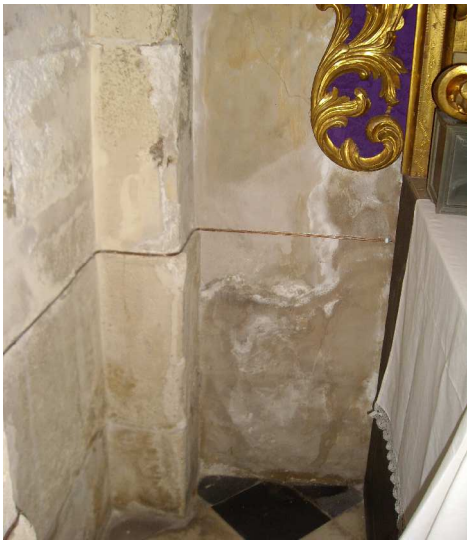
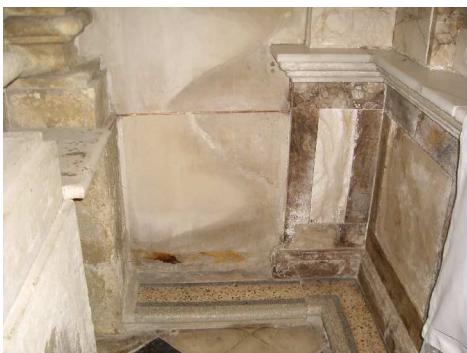
PLANO:
ALZADO NORTE. LESIONES

En toda la superficie de la nave: distintos tipos de pavimentos con suciedad, variación de tonalidades, agrietamientos y pérdida de material.

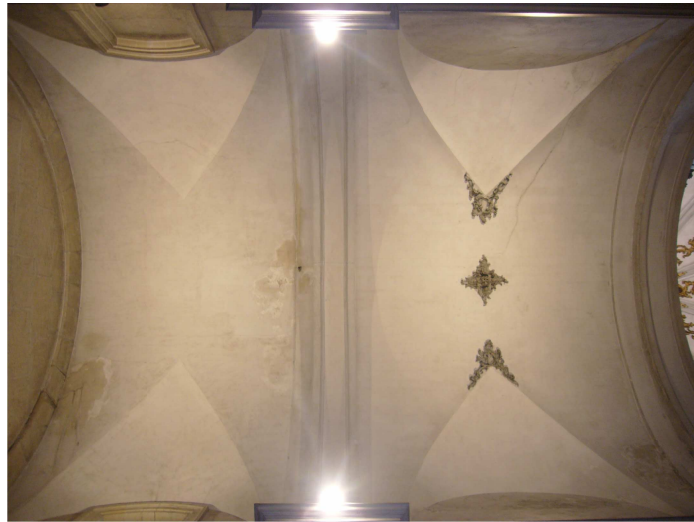
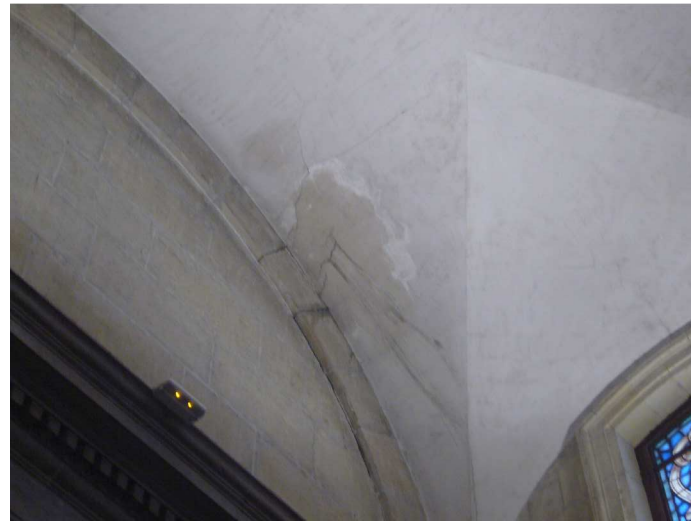
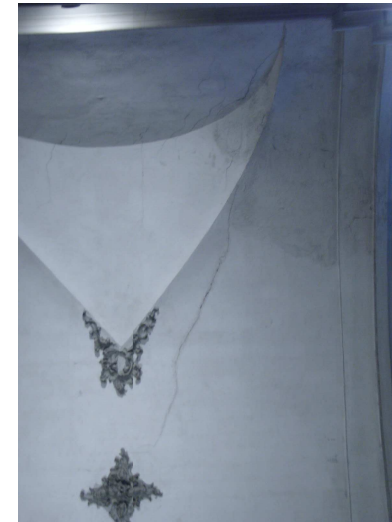
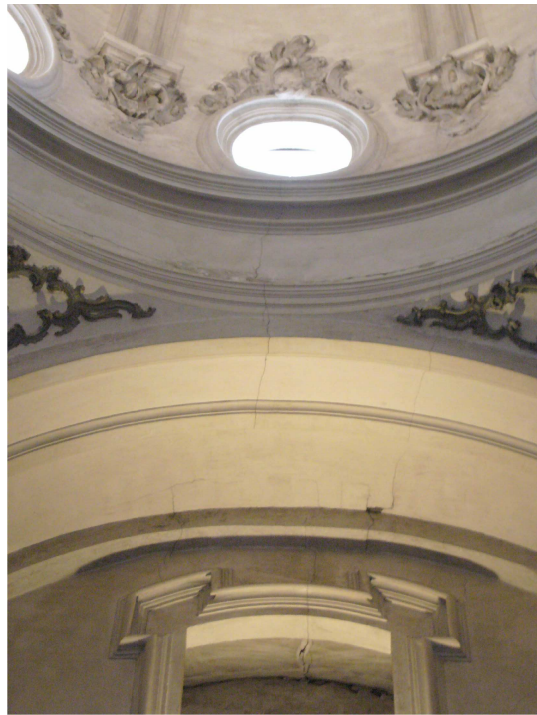
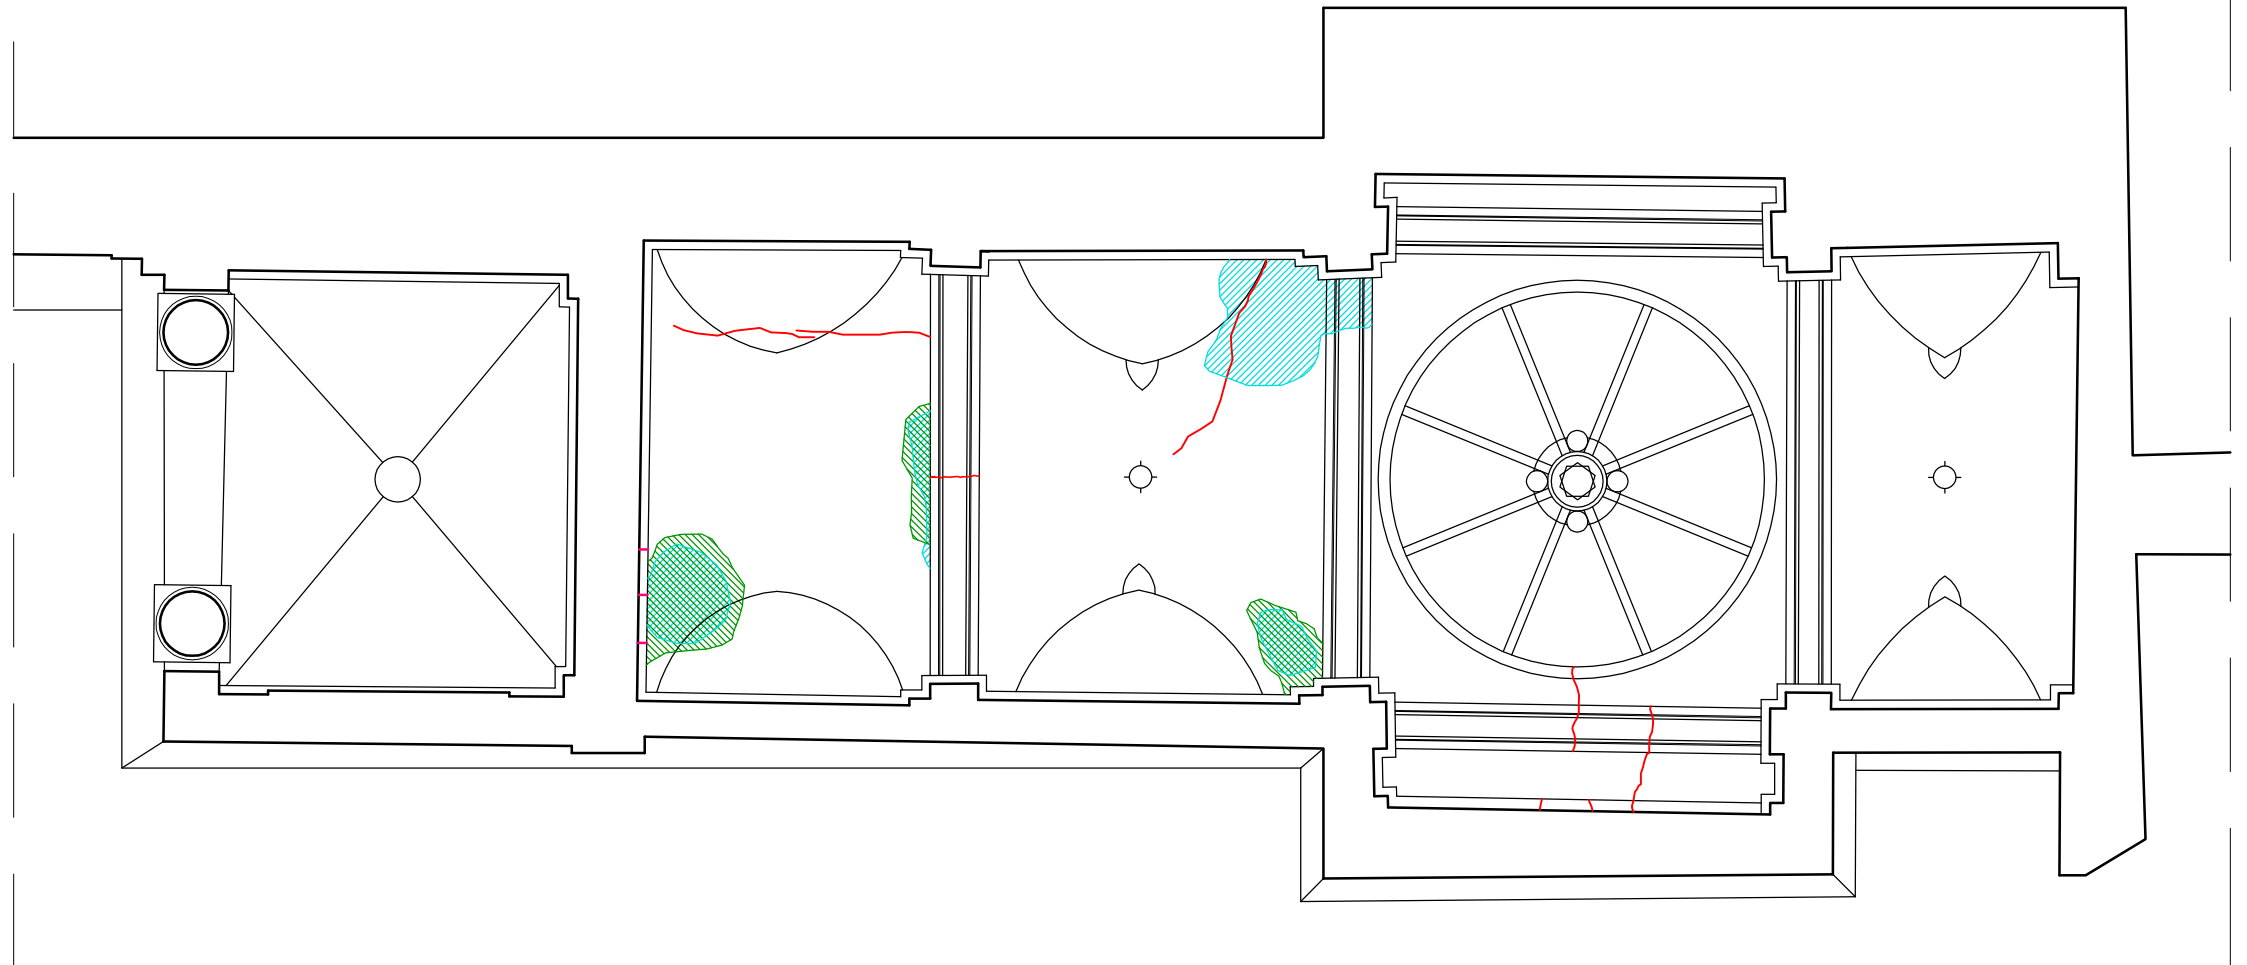
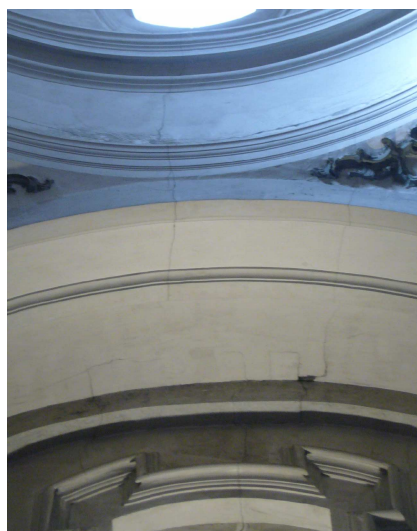
PLANO:
PLANTA 1. LESIONES

Eflorescencias

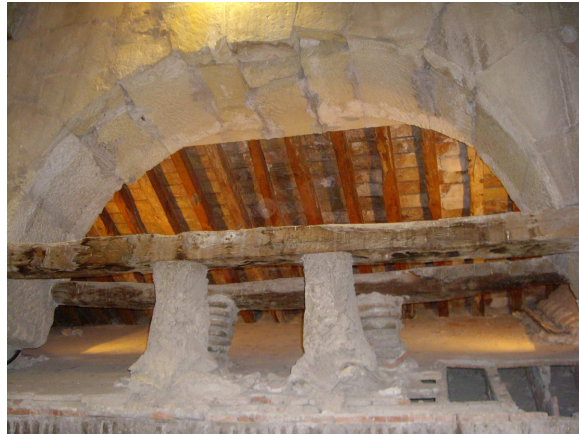
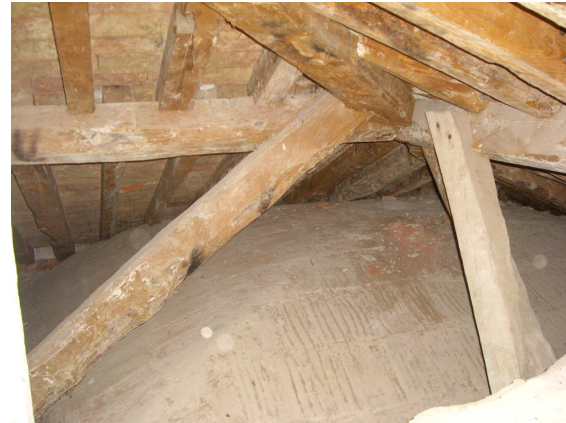
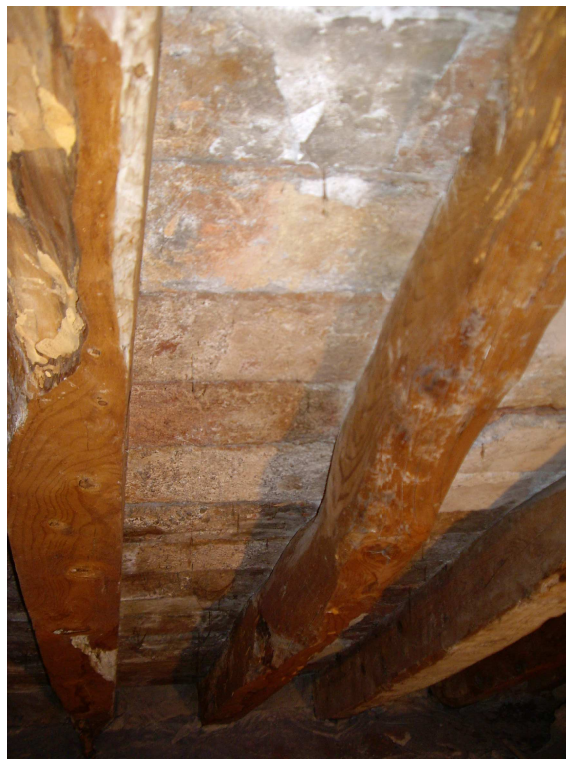
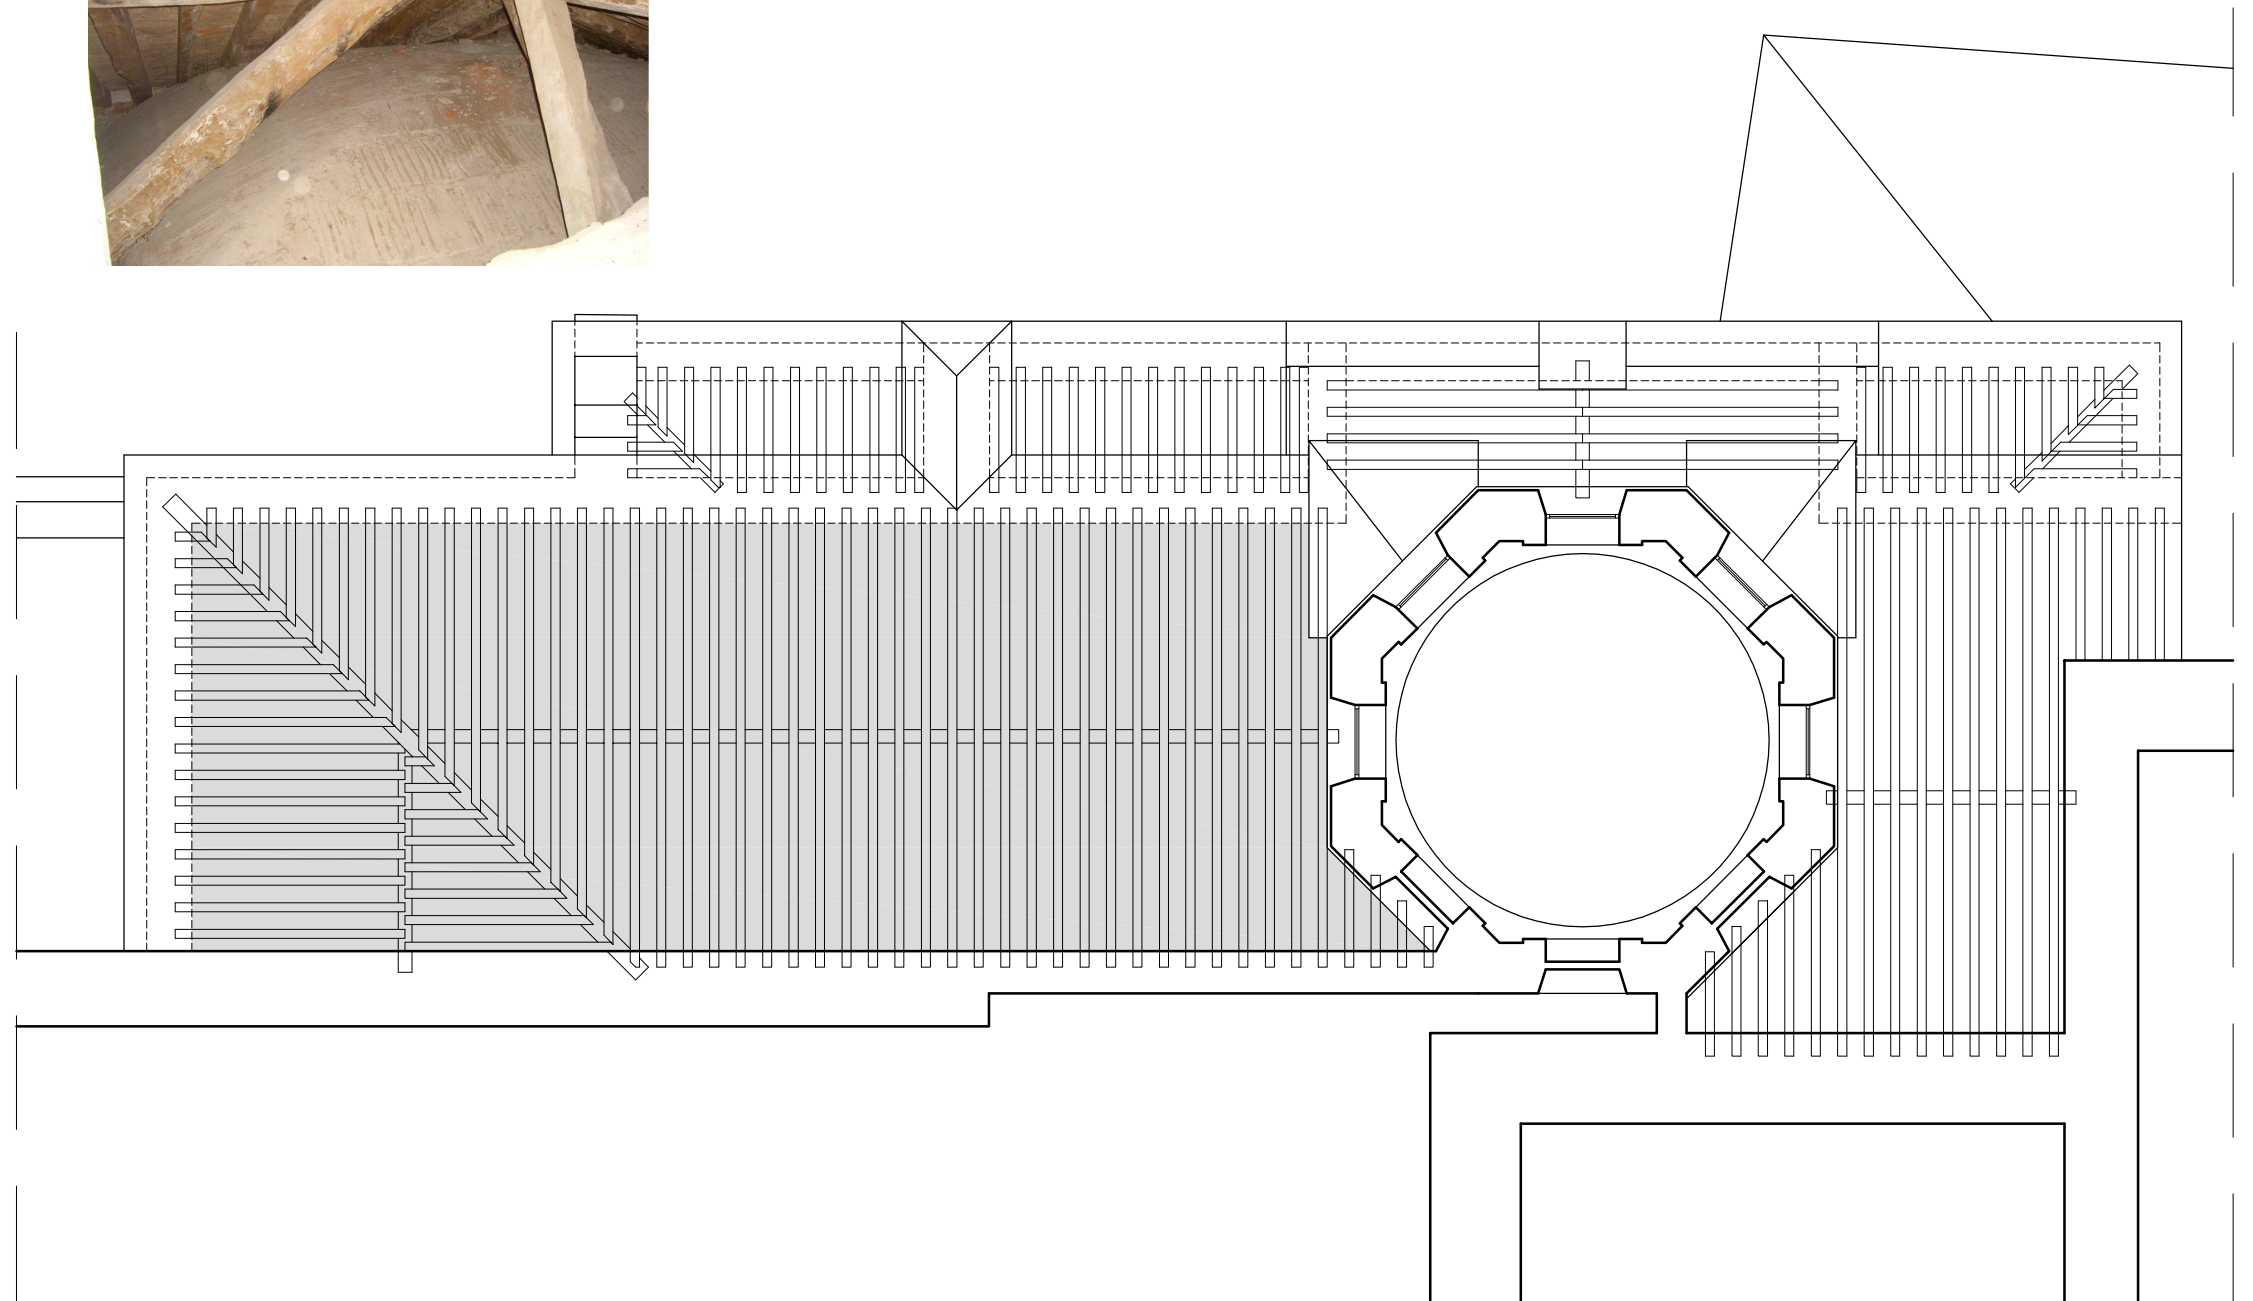
PLANO:
PLANTA 2. CENITAL.
LESIONES

Arenización del tablero cerámico

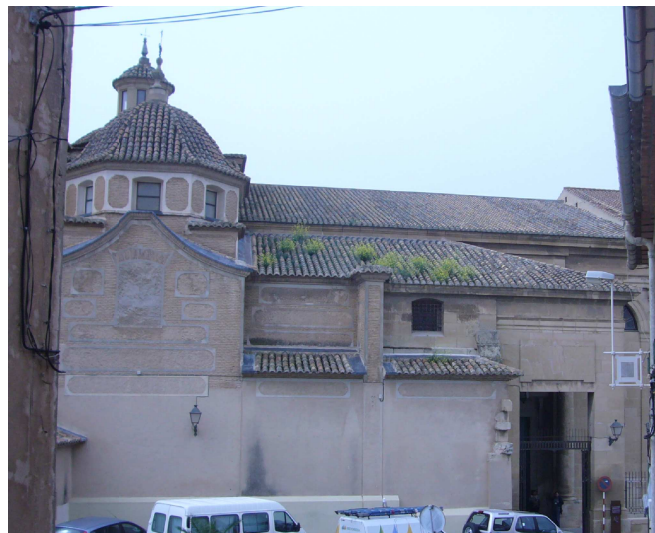
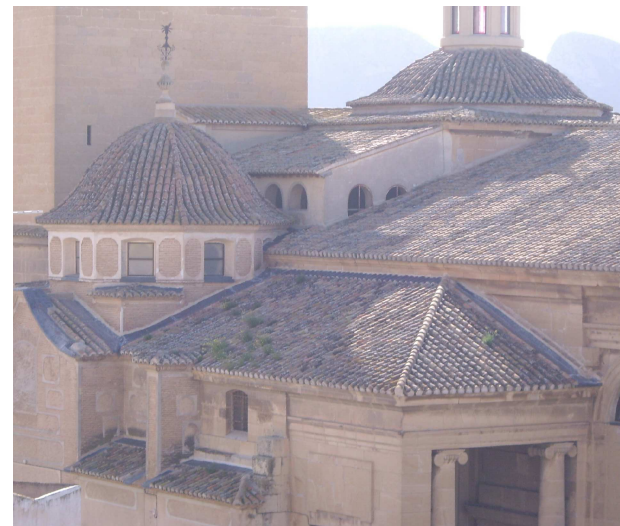
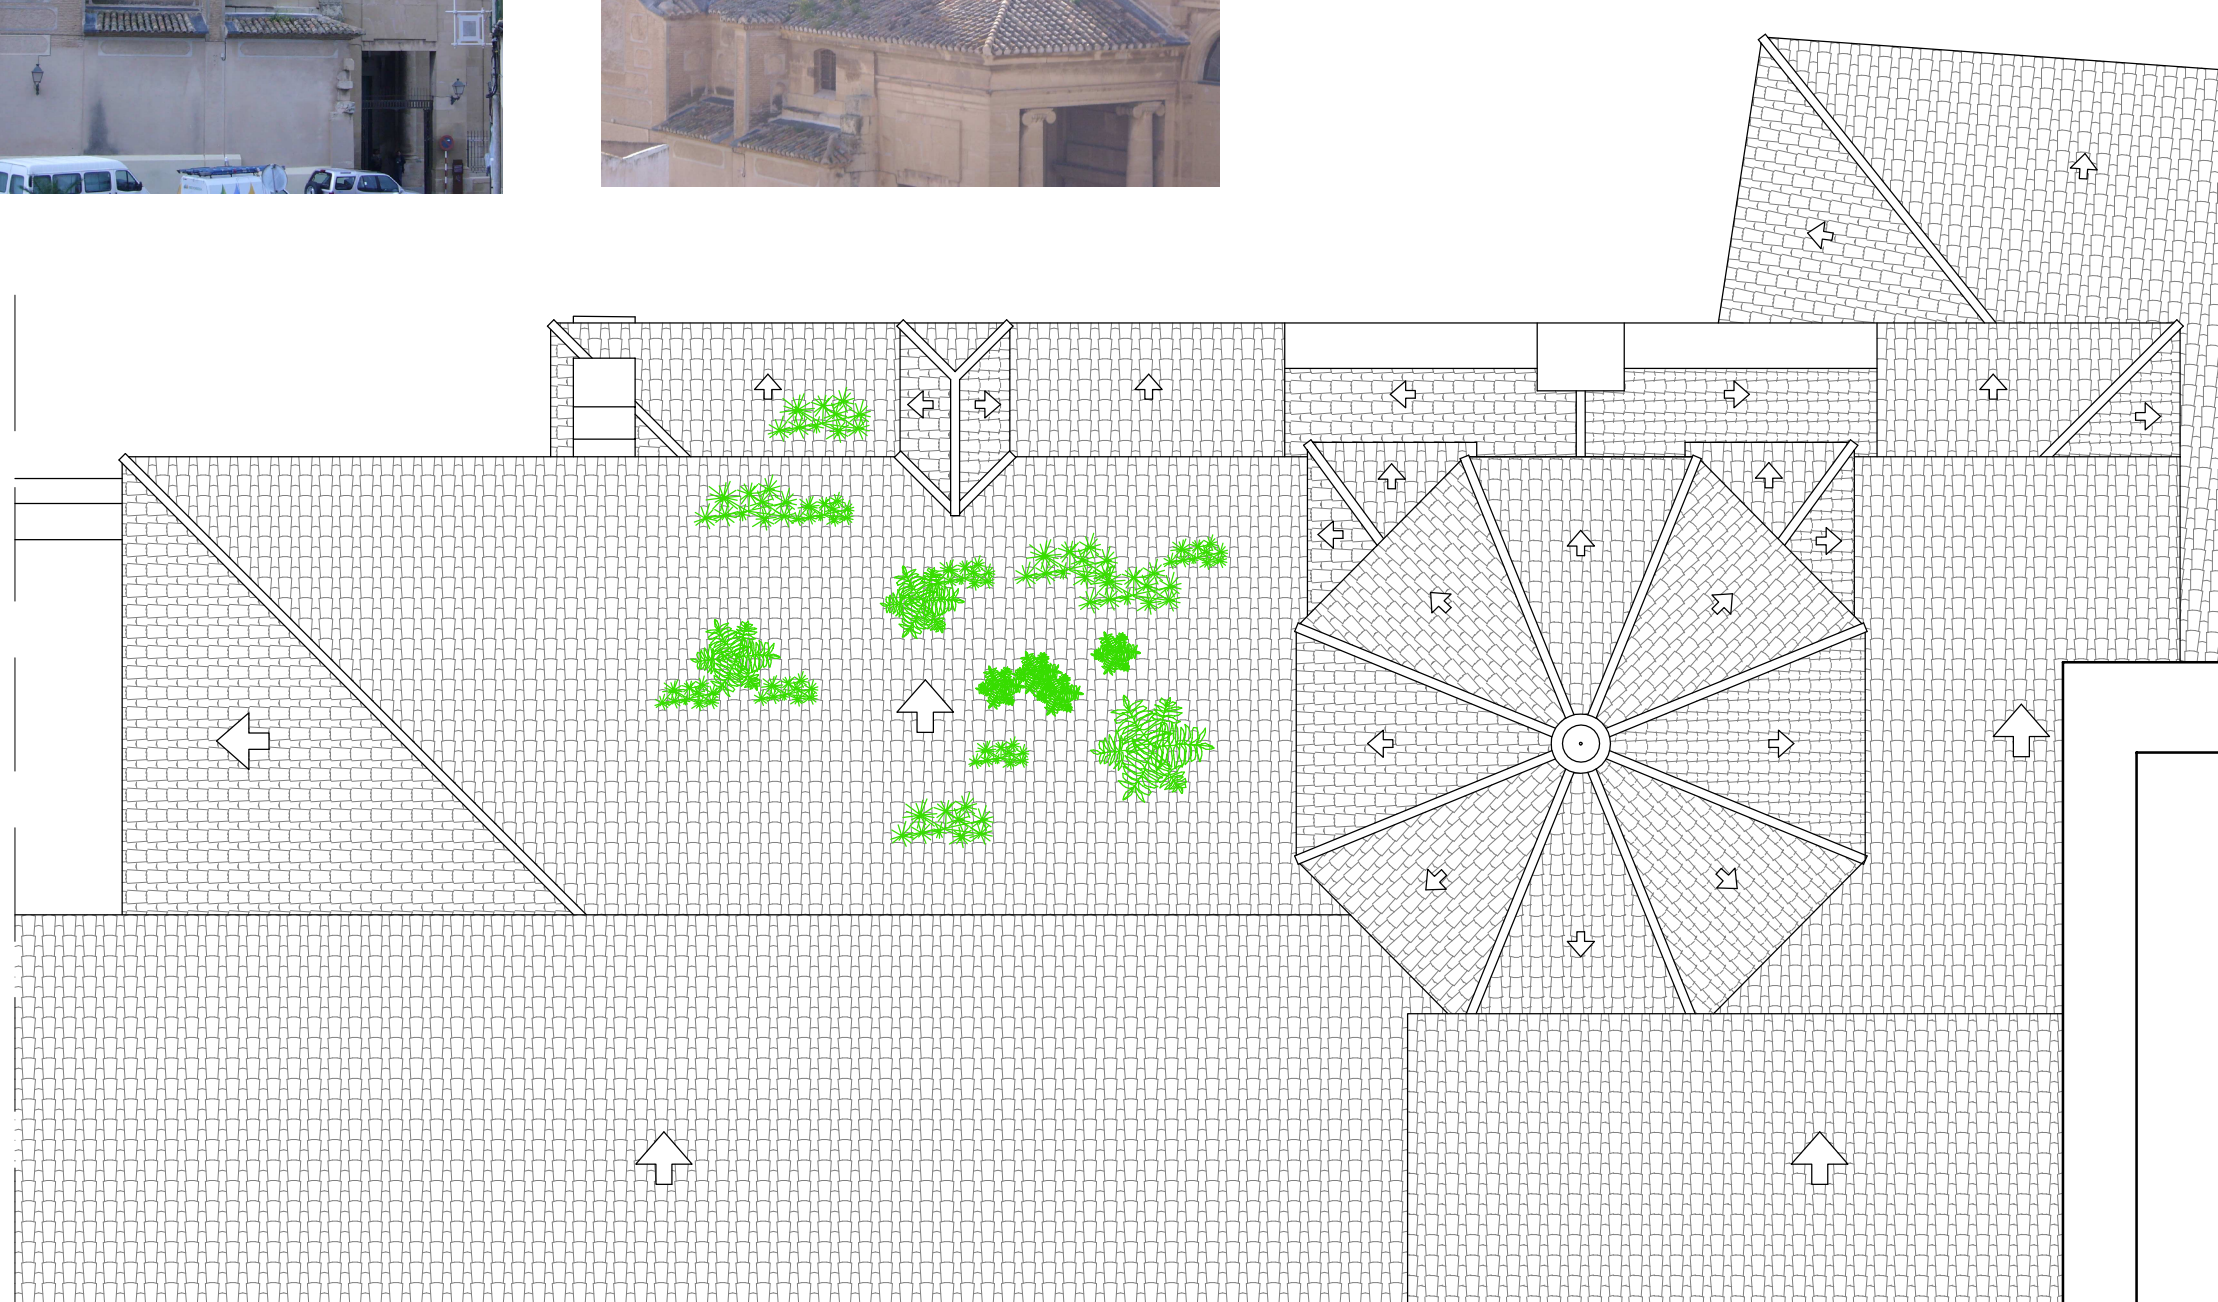
PLANO:
 PLANTA 3. ESTRUCTURA
 BAJO CUBIERTA. LESIONES

Vegetación superficial

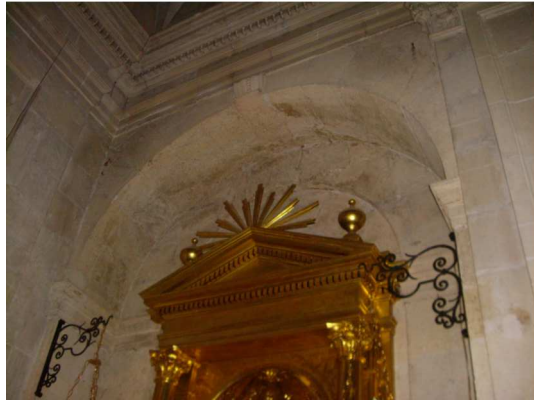
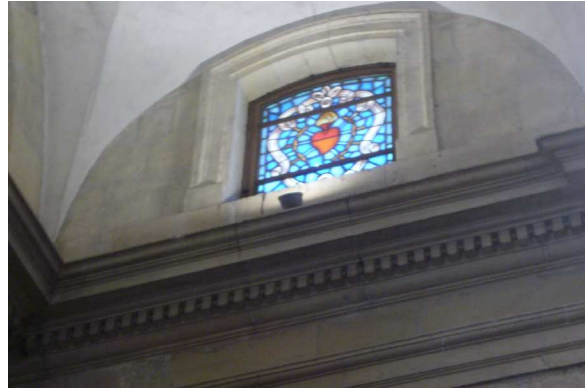
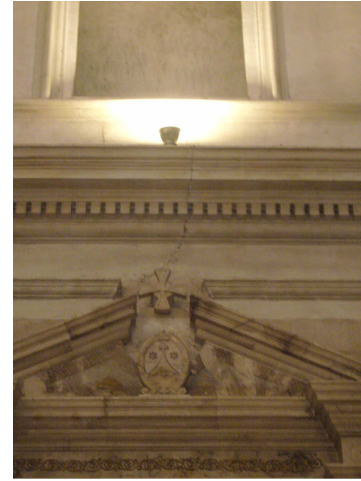
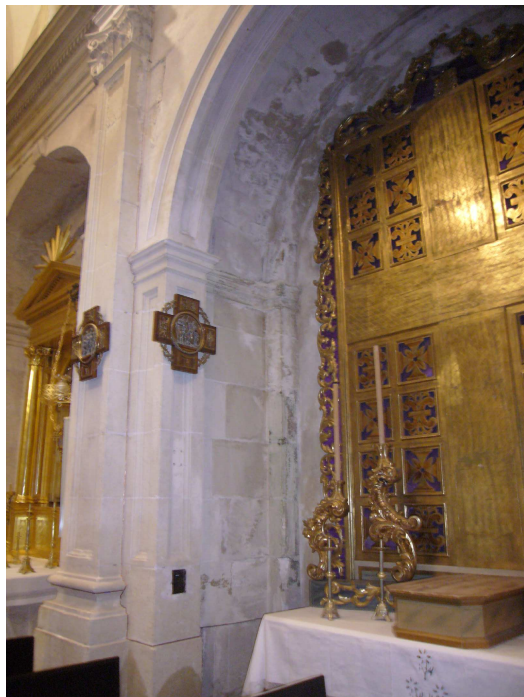
PLANO:
PLANTA DE CUBIERTAS.
LESIONES

Vaciado de juntas
 Ennegrecimiento
 Humedades
 Eflorescencias
 Moho
 Fisuras
 Desconchados de pintura
