PLAN DE INTERVENCIÓN EN LA CAPILLA DE LA COMUNIÓN.

IGLESIA MAYOR DE SANTIAGO.

JUMILLA (MURCIA).

TALLER 20. RESTAURACIÓN Y CONSERVACIÓN DEL PATRIMONIO
CONSTRUIDO. CONCEPTO, TÉCNICA Y PROCESO.

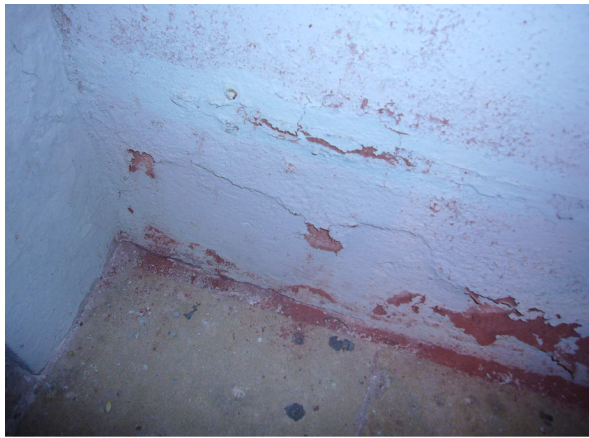
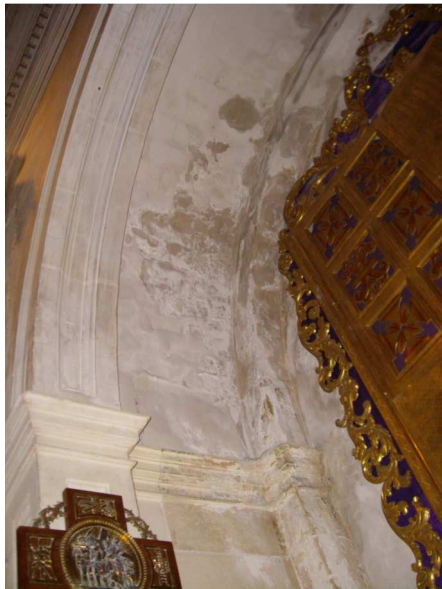
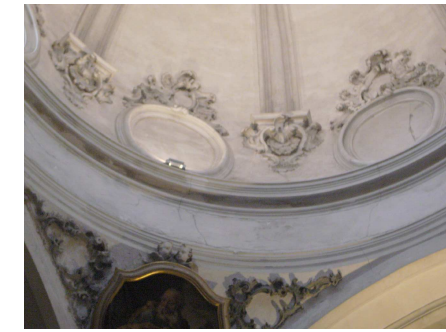
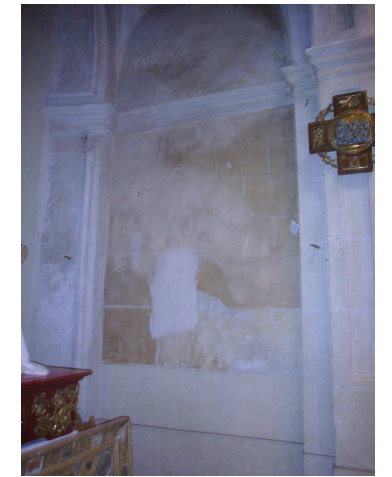
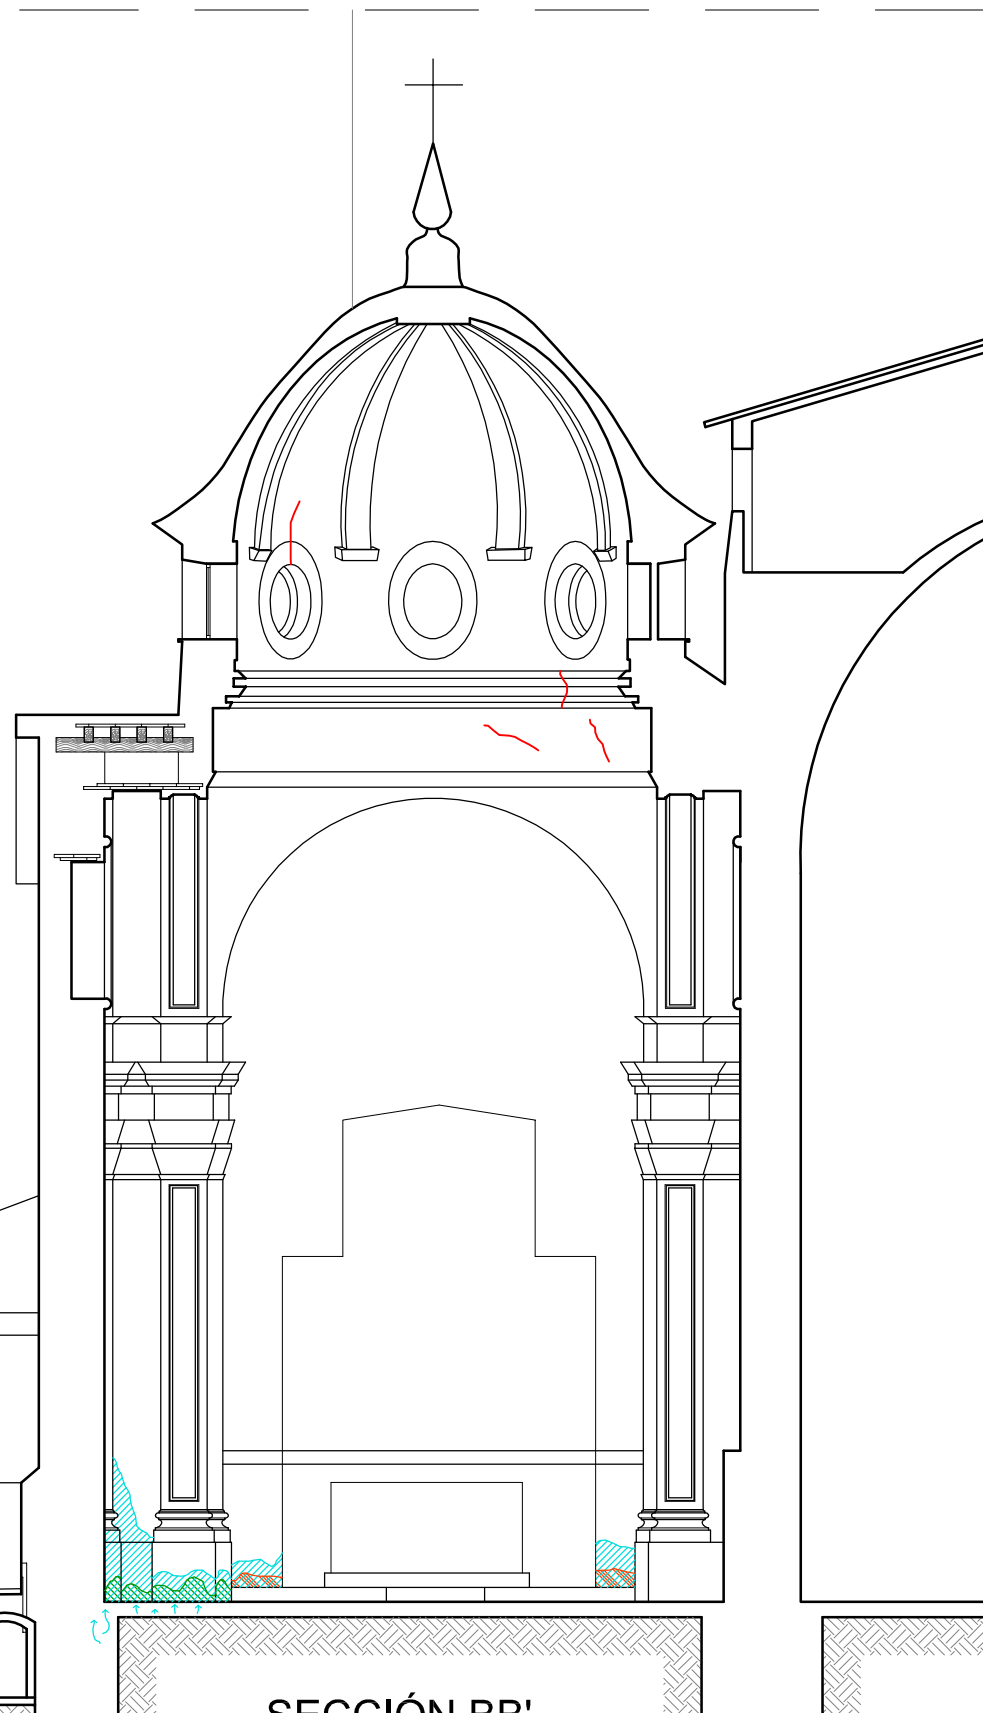
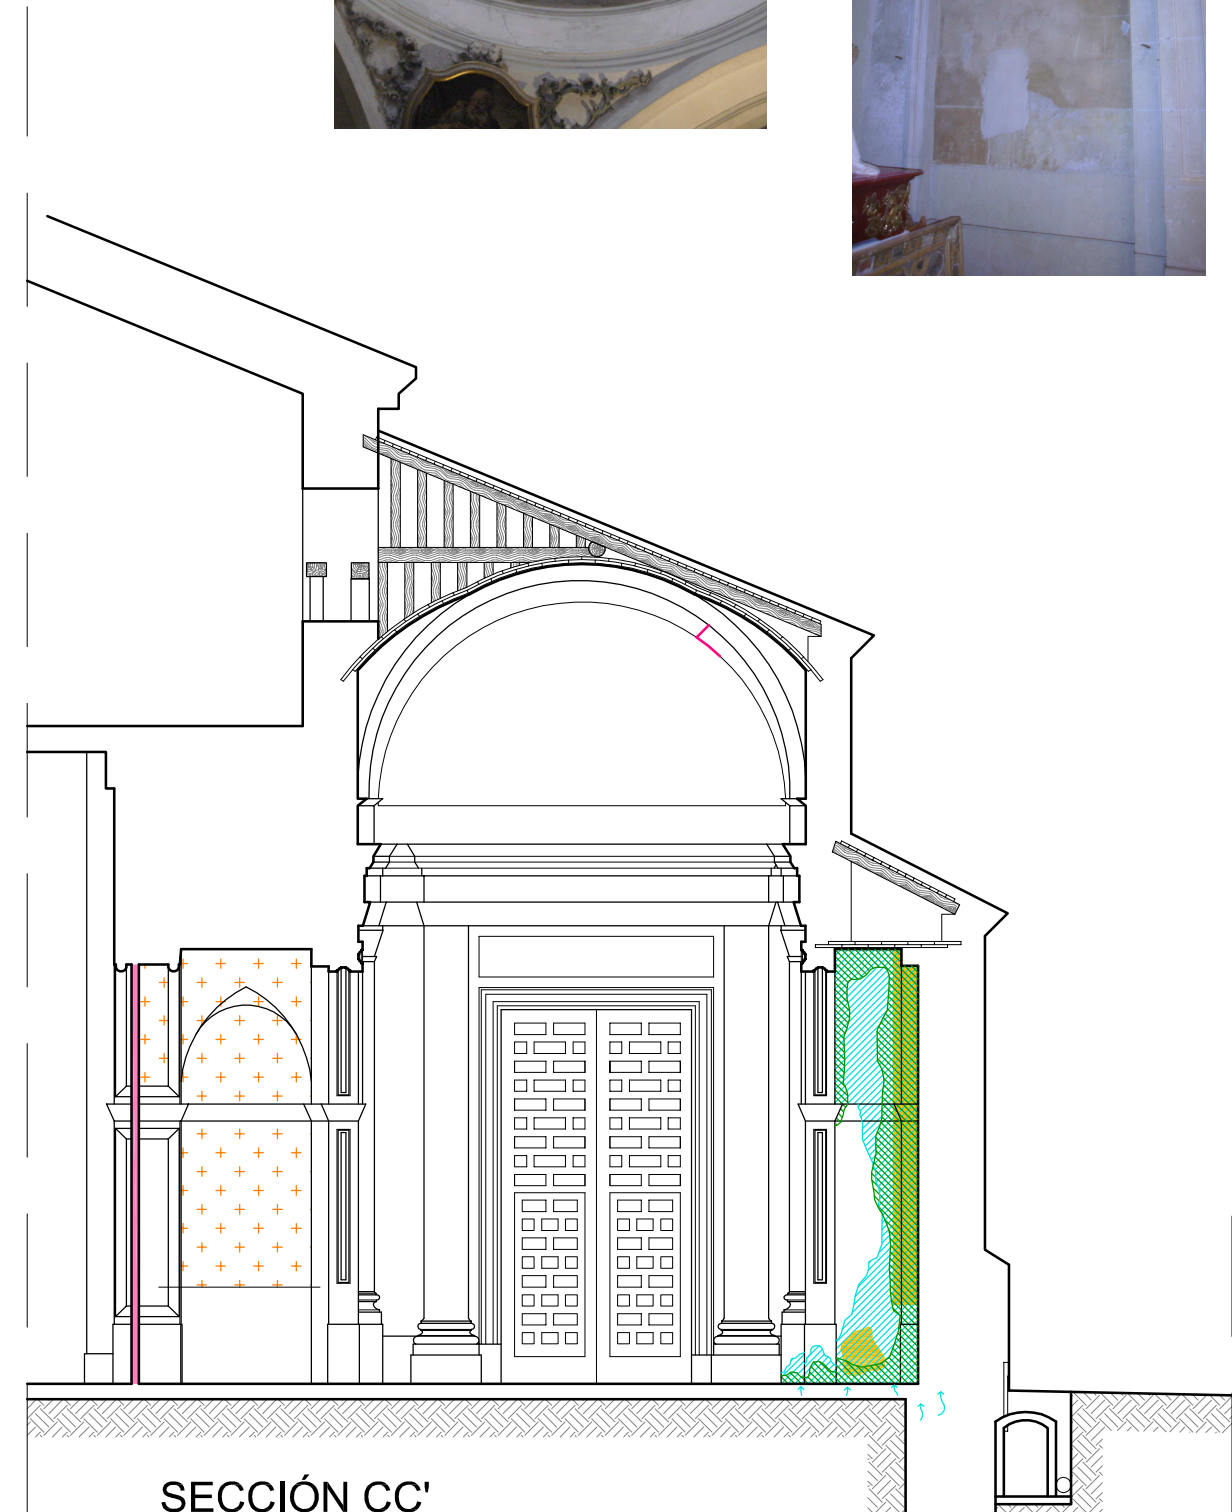
PLANO:
SECCIÓN AA'. LESIONES

Humedades
