Estudio y propuesta de intervención de la ermita de Santa Lucía de Valencia

Presentado por
Fernando Sancho Roca

Dirigido por
Manuel Jesús Ramírez Blanco
Jaime Llinares Millán

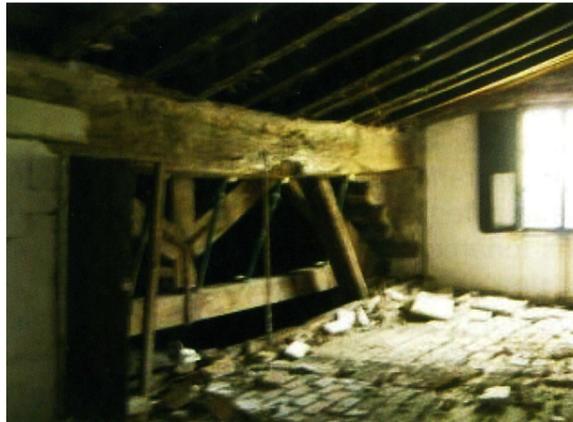
Proceso de intervención en la cubierta

Una de las vigas principales que sujetaba la cubierta en una de sus partes más alta, la cual estaba situada en la sala habilitada para el "Gremi de Campaners".

En ésta ya se observaba una gran flecha y el ataque de xilófagos. Esto dio pie a una grieta en toda la sección de la cubierta, lo cual provocó una gran filtración de agua que afectó a todas las plantas de la ermita. El efecto más visible fue la aparición de agua en la nave principal de la ermita a través de la bóveda y discurriendo por uno de sus lados dejando el signo evidente de degradación por el paso de agua. También se procedió al apuntalamiento de la viga y las correas que acometían a ella y al cierre del templo, como medidas de seguridad ante la gravedad del problema.

En un principio se intentó rehabilitar toda la cubierta, pero exceptuando el material cerámico de acabado (el cual si se pudo rehabilitar), resultó imposible, con lo cual se decidió realizar una reintegración de la viga principal y de sus correas.

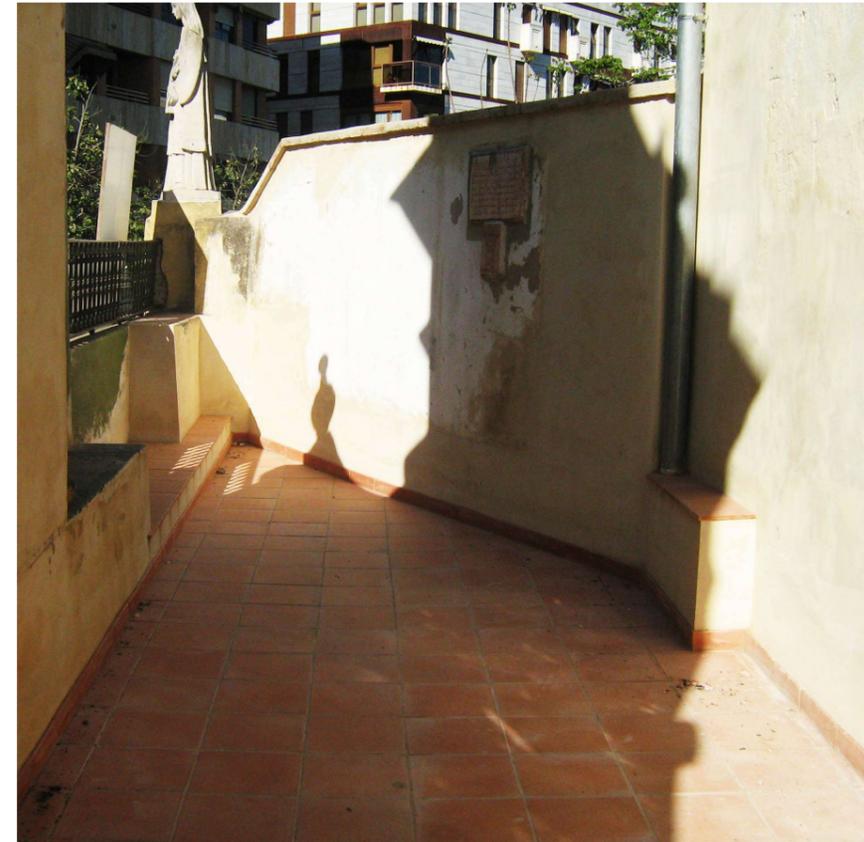
Estado actual de la terraza

Por todos los problemas antes mencionados en la fachada, en las terrazas comenzaron a aparecer fisuras y alguna grieta, tanto en el pavimento como en la unión entre éstas, y los paramentos que la rodean.

Para solucionar este problema se retiraron todas las piezas cerámicas de la terraza para ver el estado de los elementos interiores, los cuales también estaban bastante deteriorados.

Se procedió a una reposición de todos estos elementos para que la cubierta tuviese estabilidad además de evitar una posible filtración de agua en días de lluvia y que afectase al vestíbulo, ya bastante deteriorado por los movimientos de la fachada.

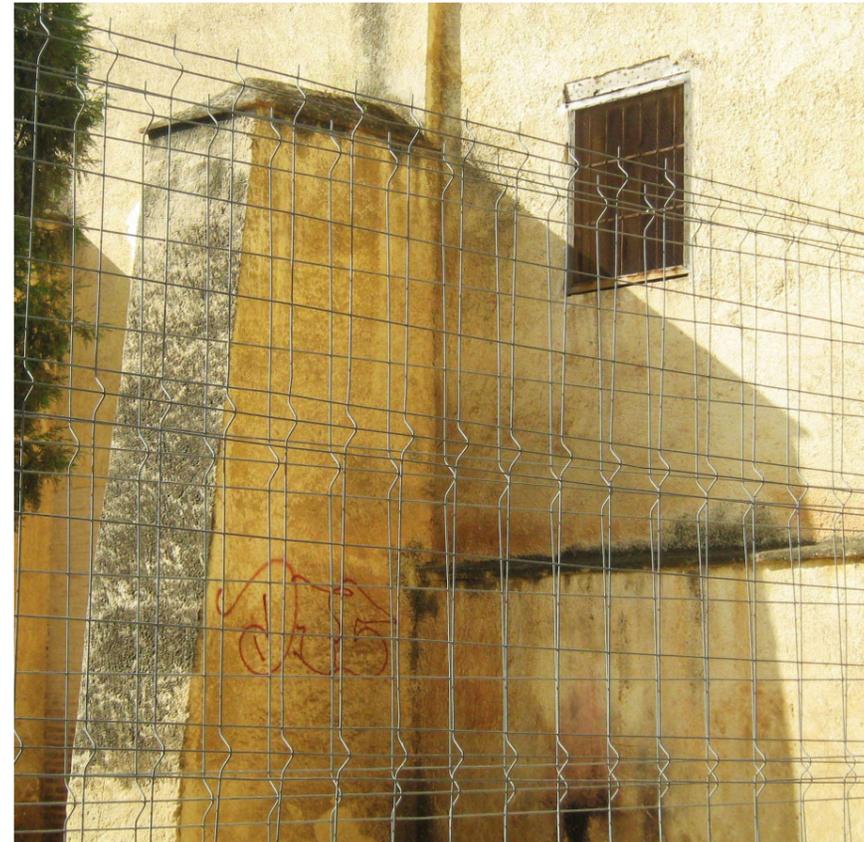
Contrafuerte de la fachada este

Como se puede observar en algunos puntos de la fachada, los ladrillos utilizados eran de pequeña dimensión y estaban rodeados por una gran capa de mortero de cal, el cual hacía más de elemento estructural que de elemento de agarre, puesto que en aquella época no se tenía una gran confianza en este material por no tener un sistema de cocido adecuado, por tanto los ladrillos pasaban a ser un simple elemento de relleno.

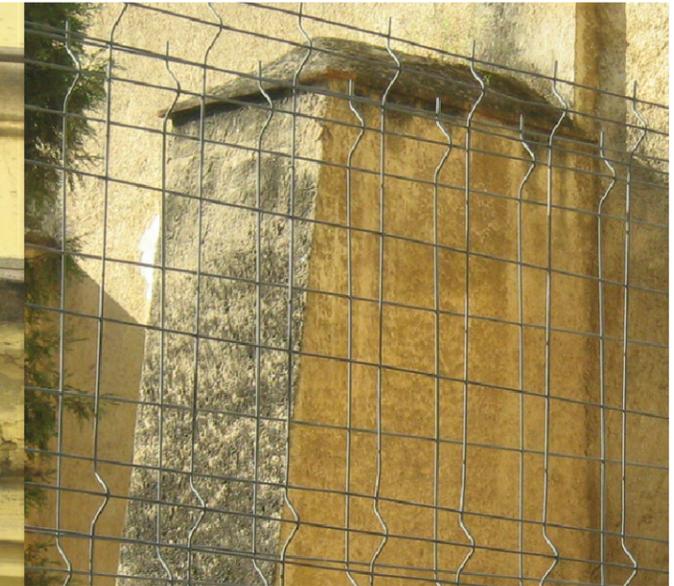
Contrafuerte

Ficha de lesiones						
Lesión						
Manchas						
Localización						
Todas las fachadas						
Gravedad:						
Leve	<input checked="" type="checkbox"/>	Grave	<input type="checkbox"/>	Muy Grave	<input type="checkbox"/>	<input type="checkbox"/>
Plazo de intervención						
Inmediata	<input type="checkbox"/>	6 meses	<input checked="" type="checkbox"/>	1 año	<input type="checkbox"/>	A determinar años
Causas						
<p>Posiblemente sea una mezcla entre el agua de lluvia que discurre por la fachada a lo que añadimos la suciedad del ambiente por encontrarse dentro de la ciudad y próxima a una gran vía de circulación</p>						
Consecuencias						
<p>Manchas por la fachada de color oscuro. Habitualmente suelen situarse o en zonas altas donde no se ha hecho un correcto remate o en lugares por los que dicurre gran cantidad de agua o se estanca (decoraciones, molduras, etc..)</p>						
Solución						
<p>Primero se tendría que comprobar la naturaleza de las manchas, para luego poder aplicar el tratamiento adecuado para poder eliminarlas sin dañar el material base</p>

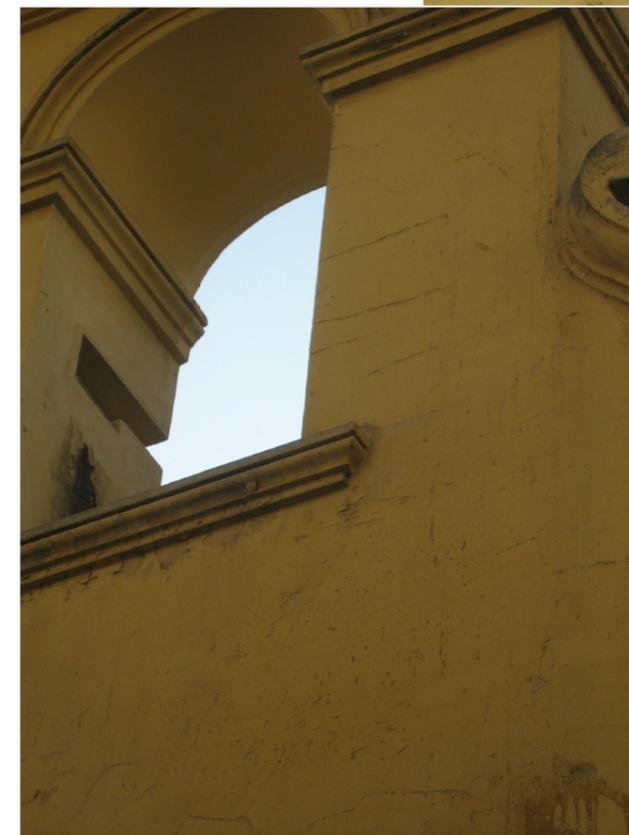
Parte central de la espadaña

Ficha de lesiones						
Lesión						
Fisuras de retracción						
Localización						
Espadaña (fachada principal)						
Gravedad:						
Leve	<input checked="" type="checkbox"/>	Grave	<input type="checkbox"/>	Muy Grave	<input type="checkbox"/>	<input type="checkbox"/>
Plazo de intervención						
Inmediata	<input type="checkbox"/>	6 meses	<input checked="" type="checkbox"/>	1 año	<input type="checkbox"/>	A determinar años
Causas						
Mala colocación o la incorrecta dosificación del mortero						
Consecuencias						
Fisuras de pequeña entidad (sólo en el material de acabado) por toda la superficie donde se colocó el mortero, que puede desembocar en futuras manchas o incluso eflorescencias						
Solución						
Retirada de todo el material de acabado (abarcando una zona más amplia de la que esté afectada) limpieza y eliminación de restos de suciedad y renovación del mortero de la misma composición que el antiguo.

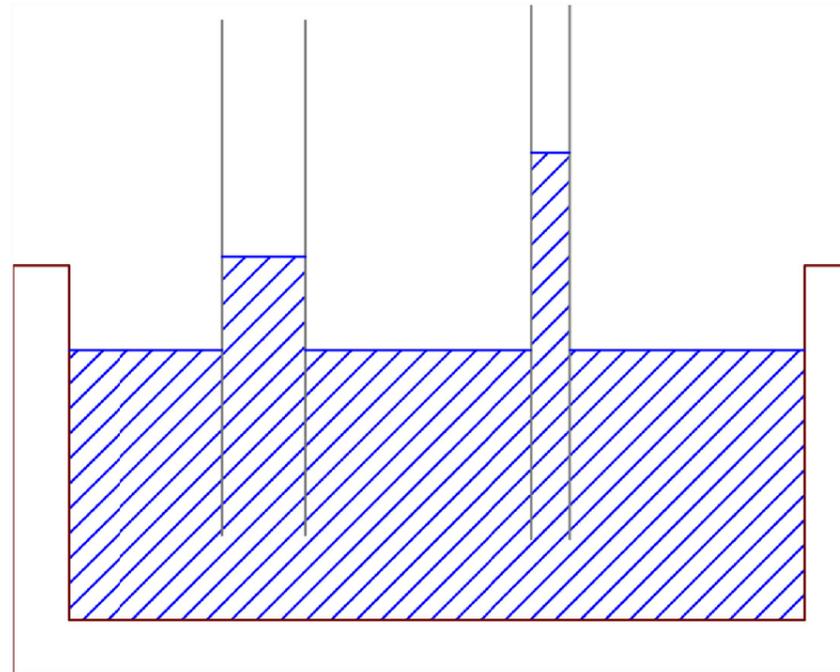
Diferencia de ascensión en función del diámetro de los poros
Ascensión por capilaridad

La ermita de Santa Lucía se encuentra enterrada por todos sus lados a una altura variable entre 1.40m y 2.50 m, por tanto, todos los paramentos perimetrales se ven afectados por humedad que proviene por debajo como por uno de sus laterales.

Eliminar las humedades que se producen en todos los muros perimetrales de la ermita

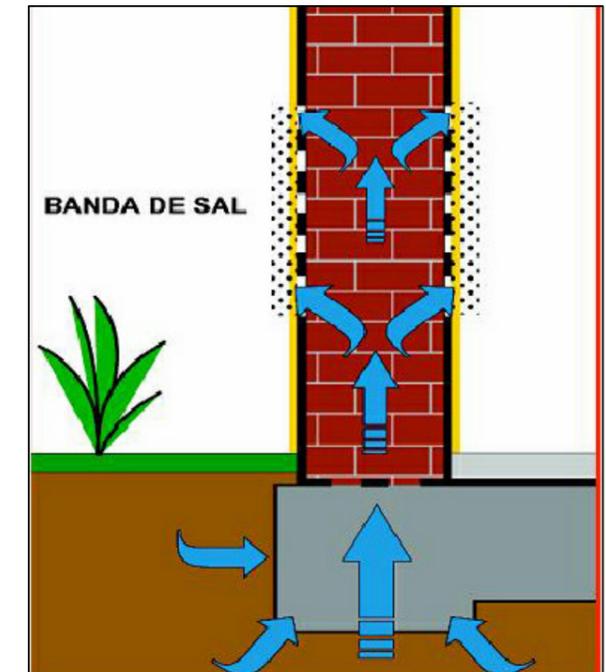
Proceso de capilaridad y sus consecuencias

Los efectos derivados de la capilaridad se basan en la circulación del agua a través de tubos o poros muy finos que se hallan en el interior de un material, y pueden describirse así: el agua procedente del subsuelo asciende por esta red de capilares, en contra de la ley de la gravedad, y penetra por muros, columnas, etc., hasta alcanzar zonas situadas por encima de la rasante, en las que se manifiestan y se hacen visibles en forma de humedad. Este fenómeno no es propiamente de ascensión, sino de difusión, ya que se puede expandir en todas las direcciones, además de la depositación de sales en la superficie de los muros, llamadas eflorescencias.
