# **Diagnóstico y proceso de intervención para la salvaguarda del conjunto pétreo La Font dels Violins d'Ontinyent.**

**Máster II en Conservación y Restauración de Bienes Culturales**  
Curso 2006-2007

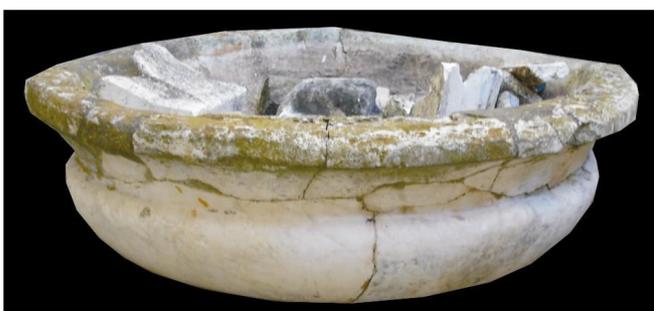
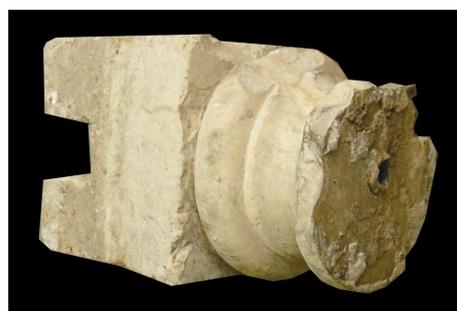
Figuras 5 y 6. Estado de conservación de la obra antes de su restauración

Más concretamente, y como se puede apreciar en las **(figuras de la 3 a la 6)**, la pieza se encontraba en muy mal estado de conservación, ya que había sufrido varias intervenciones anteriores bastante desafortunadas. Se aprecian fracturas por golpes en toda la pieza destacando importantes desperfectos en la zona de la pila y, también, en la base superior donde se encuentra el motivo decorativo principal de los violines.

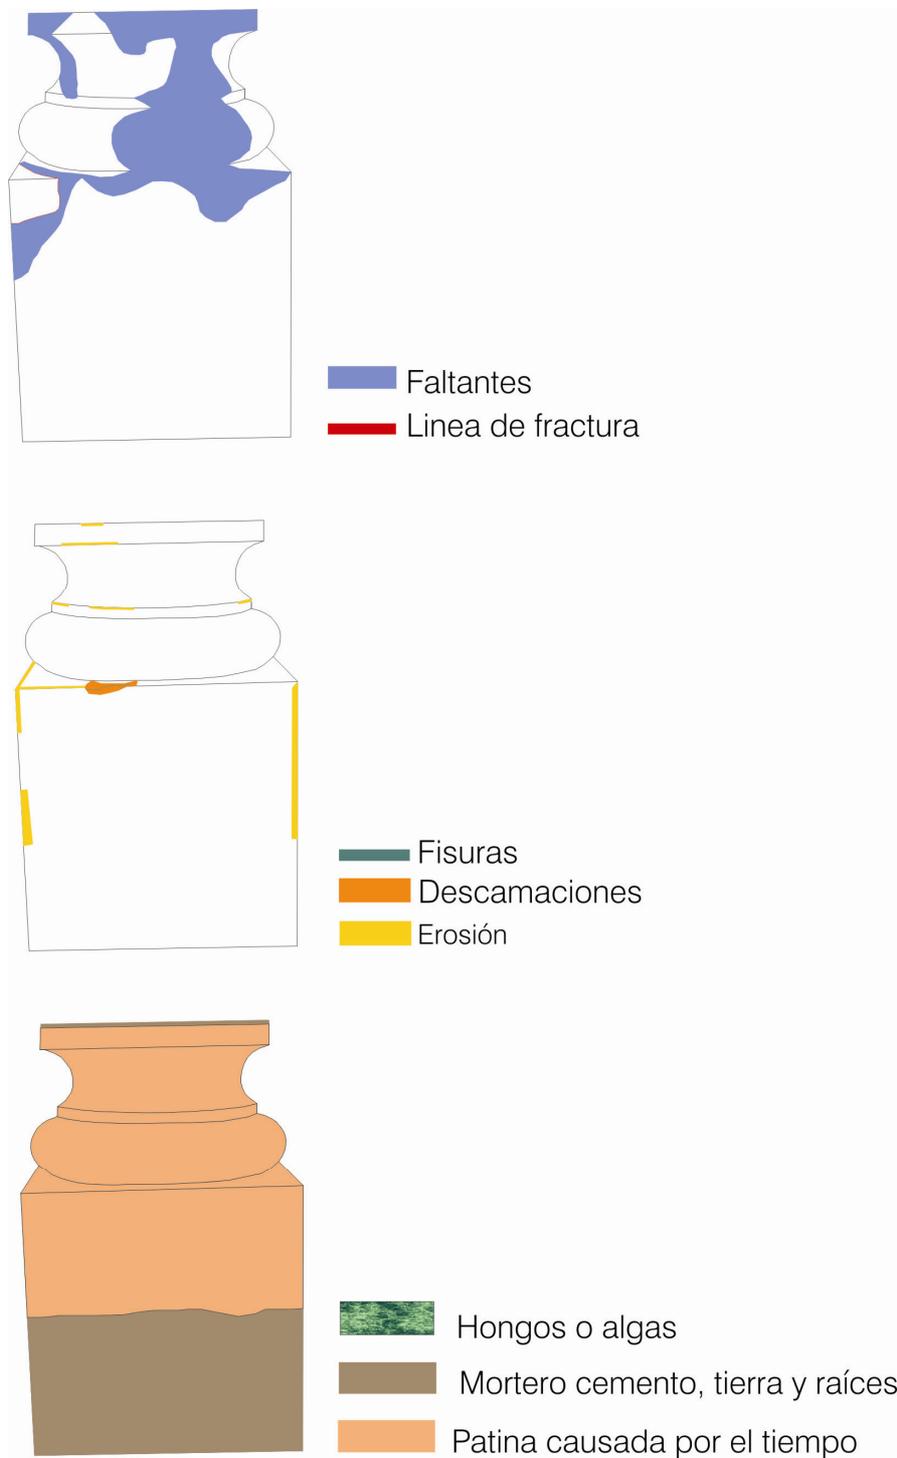
### Croquis de patologías base

En esta parte de la obra podemos encontrar numerosas patologías, como son polvo, restos de morteros de cemento, tierra, raíces, ladrillos, adhesivos, resinas, microorganismos, algas y hongos, sales y restos calcáreos, que en ocasiones son difíciles de apreciar, por encontrarse en el interior de los poros. Encontrando a la vez faltantes de material pétreo original, fracturas, fisuras, descamaciones y erosiones en la piedra caliza.

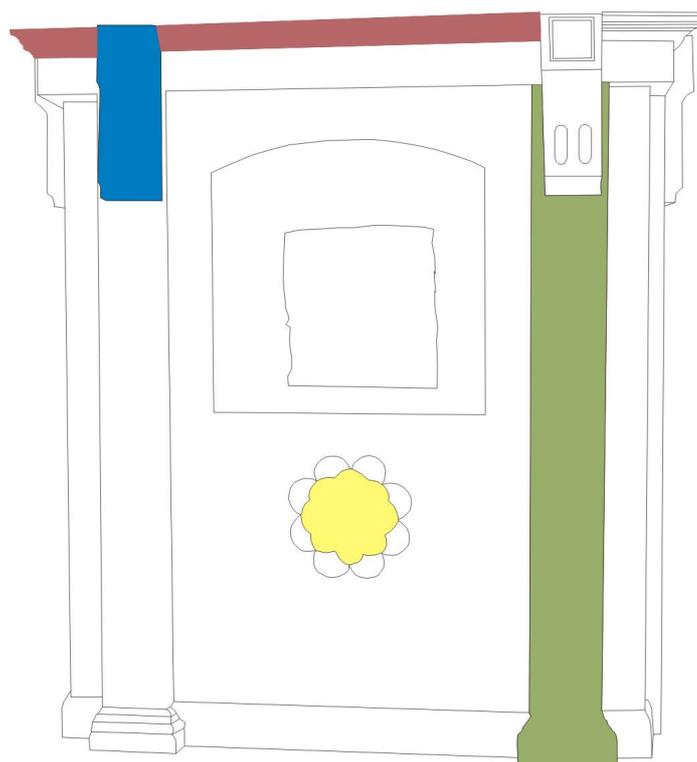
En esta parte de la pieza se aprecian diferentes patologías como en el resto de la fuente, como son polvo, cemento, resinas, ladrillos, restos de tierra, raíces, microorganismos, hongos, algas, sales internas y restos calcáreos, además se aprecian faltantes de esquinas, molduras en la parte superior e inferior del frontal por golpes y desprendimiento del material, erosiones, pequeñas fisuras que casi no se aprecian a simple vista, fracturas de pequeños faltantes del material pétreo original y los faltantes de tres piezas de los motivos decorativos superiores. La pieza que queda original del motivo decorativo, tiene como faltante desaparecido la parte inferior de la cual se compone y nos dificulta su lectura.

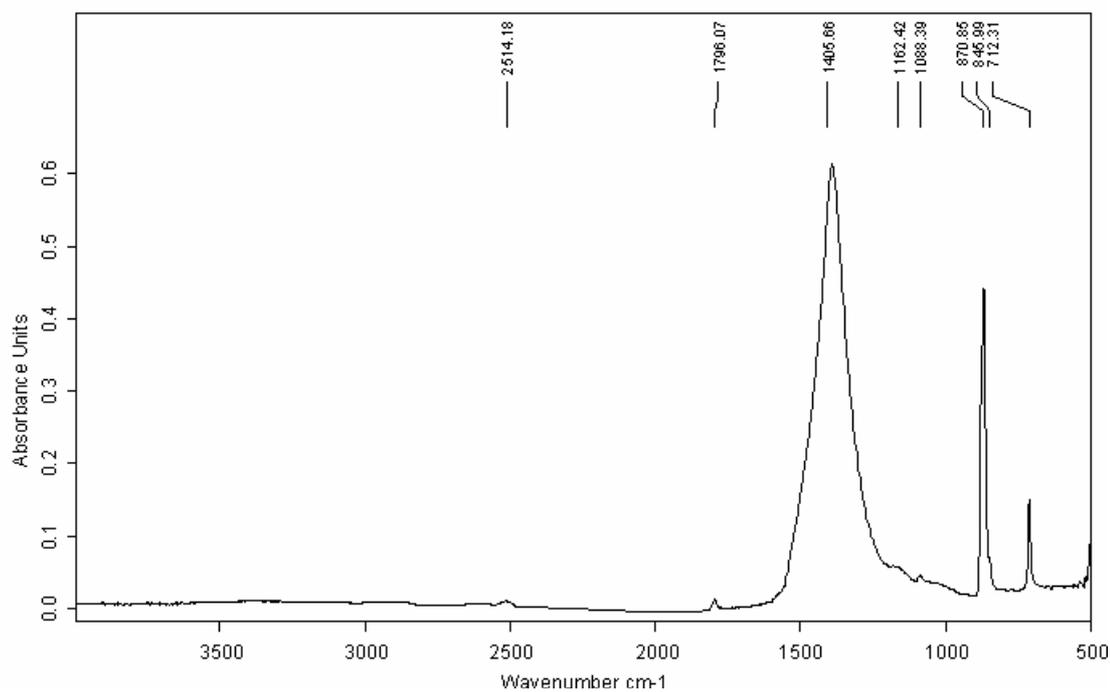
Figura 8. FTIR Parte Posterior del frontal.

La parte posterior de la pieza frontal, según el espectro infrarrojo se ha identificado calcita ( $\text{CaCO}_3$ ): bandas y picos a 1405,870 y 712  $\text{cm}^{-1}$ , como único componente que indica que se trata de cal o el mismo material pétreo alterado.

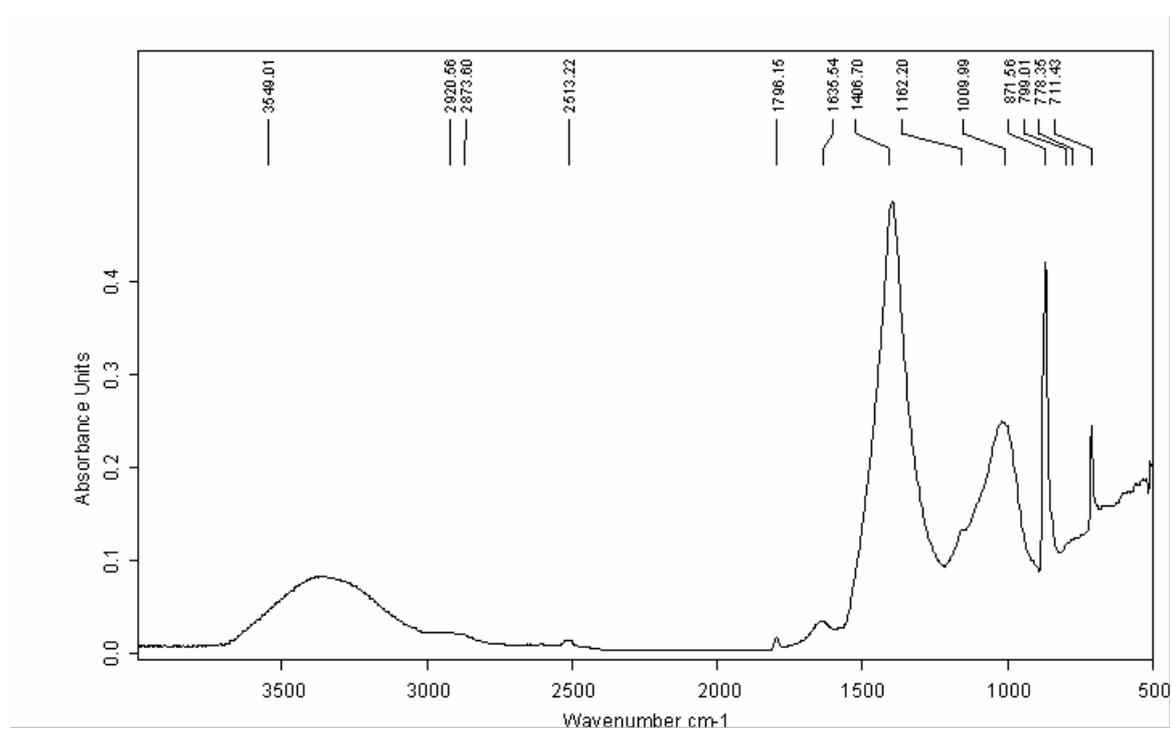
Figura 9. .FTIR Pátina

En la pátina anaranjada analizada, el espectro infrarrojo ha identificado calcita ( $\text{CaCO}_3$ ) (bandas y picos a 1406,871 y 711  $\text{cm}^{-1}$ ), silicatos (banda a 1009  $\text{cm}^{-1}$ ) y gel C-S-H (bandas a 900- 1100 $\text{cm}^{-1}$  y banda 3300-3500 $\text{cm}^{-1}$ ), componentes propios del cemento

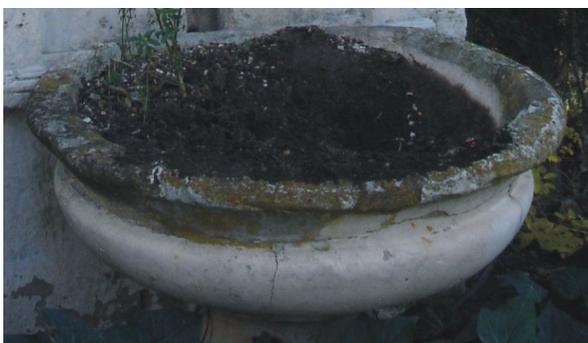
Paralelamente, se trabajó con la pila, extrayendo toda la tierra con raíces, como se observa en la **figura 15** su función fue decorar, hasta que se decidió realizar la restauración, se eliminaron los morteros de cemento al mismo tiempo que se realizaba su vaciado con la ayuda de cincel y martillo.

**Figura 15.** Antes de la eliminación de tierra

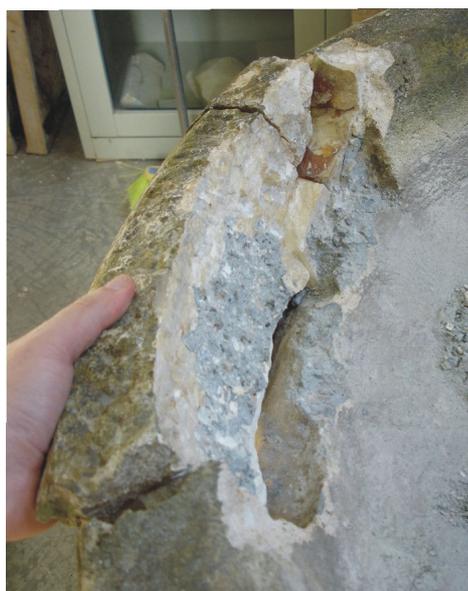
Como consecuencia de esto último, conforme se eliminaban los morteros, la sujeción entre las piezas desapareció y se realizó la separación de los trozos, rotos, del original.

**Figura 16.** Detalle de la separación de los fragmentos de la pila

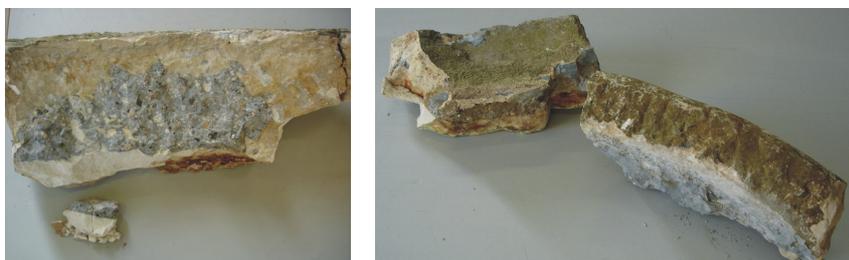
**Figuras 17 y 18.** Detalles de suciedad superficial y anclajes de pernos de hierro, de una restauración anterior no adecuada.

Una vez separados los trozos originales se procedió a la limpieza de los restos de morteros adheridos a estos.

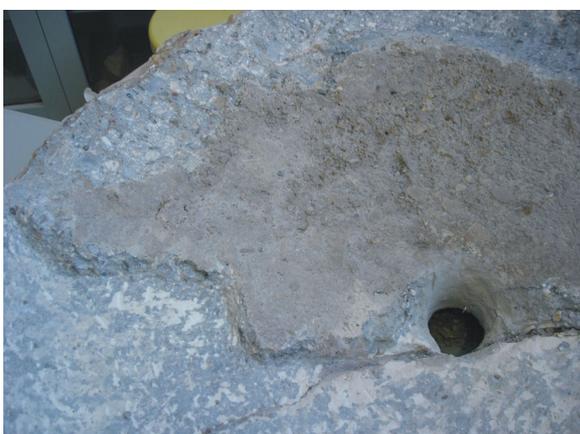
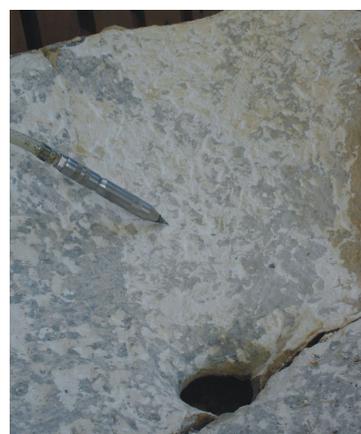
**Figura 21.** Morteros adheridos a la pila antes de su eliminación  
**Figura 22.** Detalle de limpieza con microincisor

Se realizó la limpieza de los restos más delicados como la pátina adquirida por la piedra con el paso del tiempo. Su eliminación se realizó alternando microincisor, con cinceles, gradinas, microchorro y micropercutor y compresor para retirar el grosor de los morteros, tanto en anverso como en reverso.

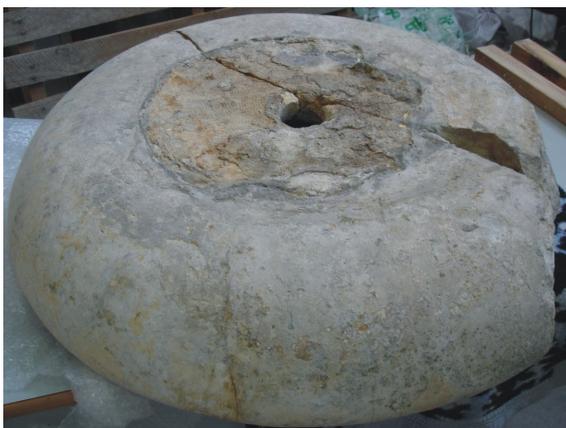
**Figura 23.** Pátina y morteros de la parte posterior antes de la restauración.

Tras la eliminación de morteros y limpieza de las grietas de toda la pieza, se realizará una posterior desinfección y cohesión.

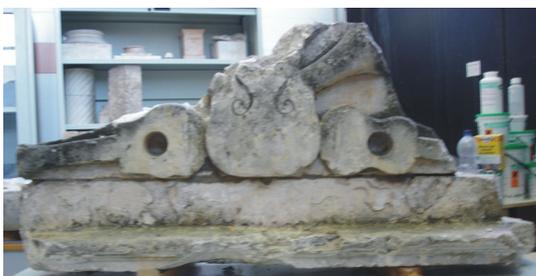
Eliminación de forma mecánica de los morteros, hasta la separación de los fragmentos quedando cuatro partes diferenciadas: cornisa, guitarra del lado izquierdo, parte del violín central con guitarra derecha y en la parte superior un instrumento que asemeja una trompeta de viento.

**Figura 37.** Estado de los violines antes de su separación.

Limpieza mecánica del motivo decorativo de los violines, realizando la limpieza mediante micromotor de dentista, microincisor y bisturí alternativamente, en la parte trasera de los violines.

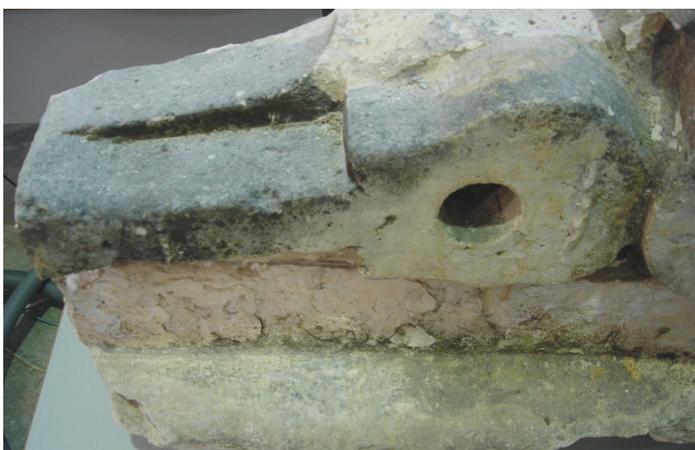
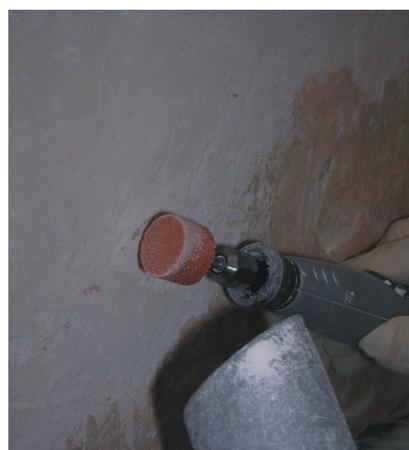
**Figura 38.** Detalle de las patologías.

**Figura 39.** Detalle de la limpieza con micromotor.

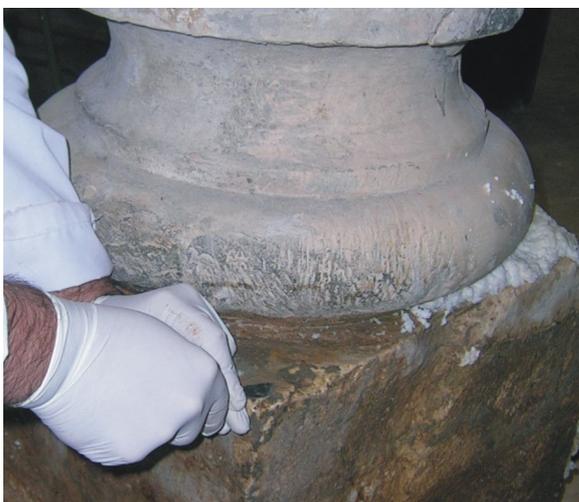
**Figura 44.** Detalle de la eliminación de los empacos y posterior limpieza con bisturí de las incrustaciones de cementos y tierras adheridas a la base.

Se realiza la aplicación de empacos de arbolcel + agua desionizada, en la parte inferior de la base, para la eliminación de morteros y costras de tierra con ayuda de bisturí.(Figura )

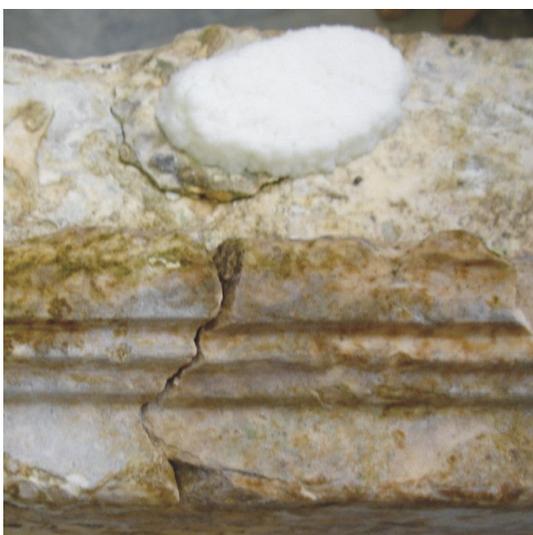
**Figura 48.** Detalle de eliminación de sales de la papeta con sustrato de arbolcel 1000, en la base de los violines.

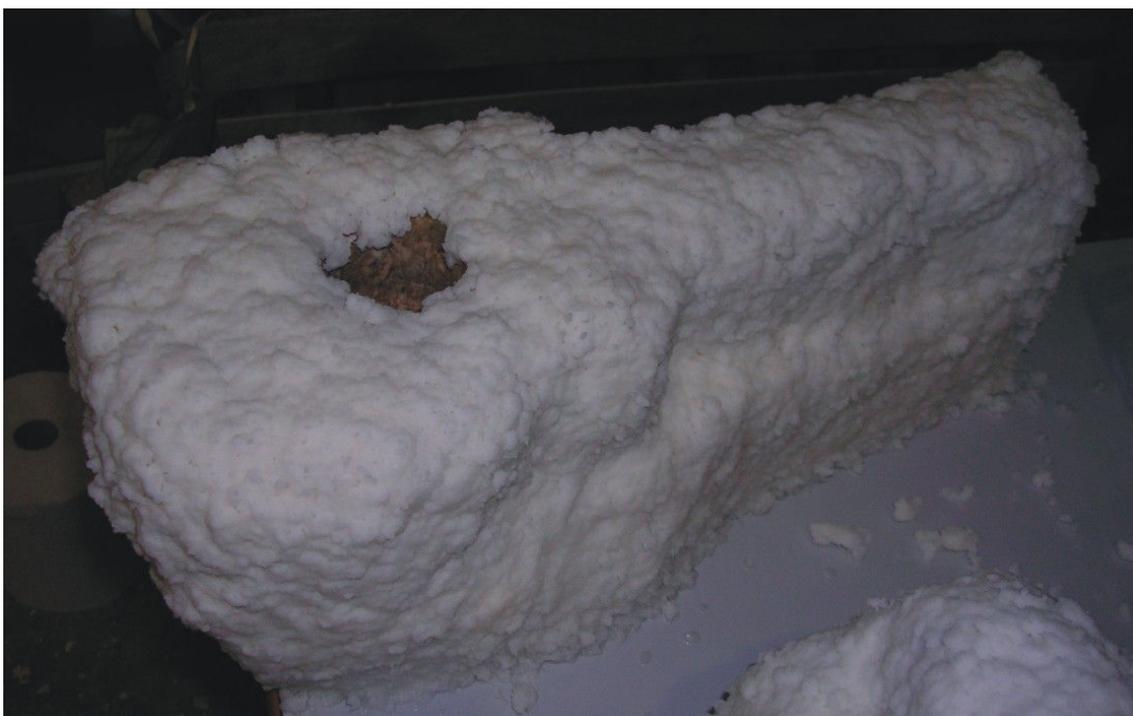
**Figura 49.** Detalle del empaque de arbolcel, para la eliminación de sales solubles en un fragmento de los violines.

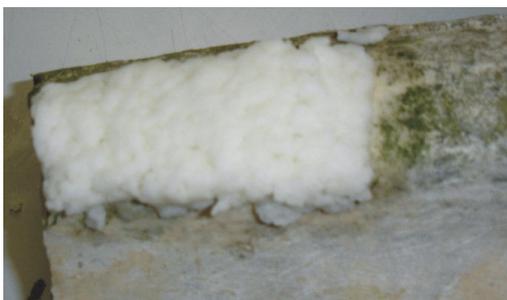
**Figura 50.** Detalle de la papeta de biocida al 5% en agua desionizada

En las alteraciones biológicas se realizaron papetas de desalinización con empacos de biocida (Preventol R80) al 5% en agua desionizada. Repitiendo varias veces esta operación se comprobó que la eliminación de sales mediante empaco, ha supuesto una importante remoción, mediante ayuda mecánica de bisturí y escalpelo en la pátina biológica de los fragmentos de la pila.

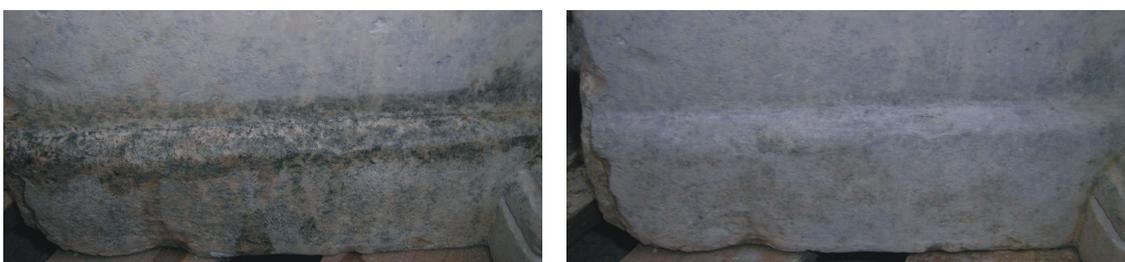
**Figuras 51 y 52.** Detalle del antes y después de la limpieza

Limpieza con empaco de Bicarbonato de amonio en la costra calcárea de la parte delantera e inferior del frontal. Los resultados no fueron buenos y se optó por una limpieza en seco / húmedo donde se obtuvieron los resultados deseados ayudados con bisturí y las barras de fibra de vidrio. Se eliminó gran parte de la capa biológica tan solo con la remoción de agua.

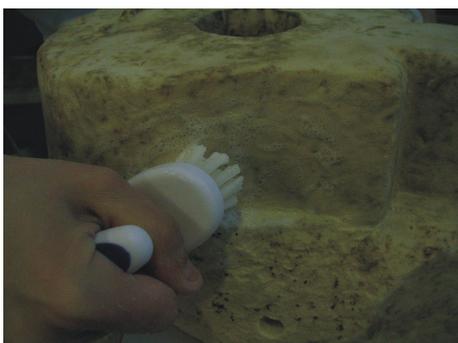
**Figura 53.** Detalle de la limpieza mediante cepillado

Se empleó empacos de biocida (Preventol R80 al 5% en agua desionizada) y Newdes en la base de los violines y cepillado con el producto. Para una desincrustación mayor se trabajó al mismo tiempo con la ayuda del bisturí, el escalpelo, posterior aclarado y neutralización. Los resultados del biocida no fueron los idóneos porque quedaron restos del biocida y aparecieron zonas gelatinosas y deslizantes que se tuvieron que eliminar posteriormente con empacos de agua desionizada y las manchas que presentaba se eliminaron con bisturí.

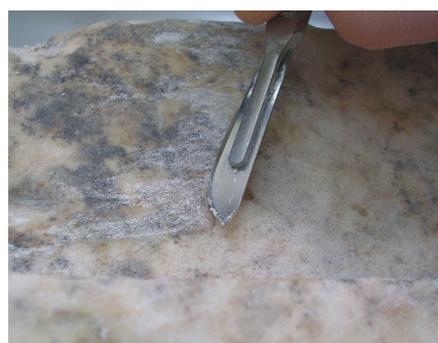
**Figura 54.** Detalle de la eliminación de manchas mediante bisturí.

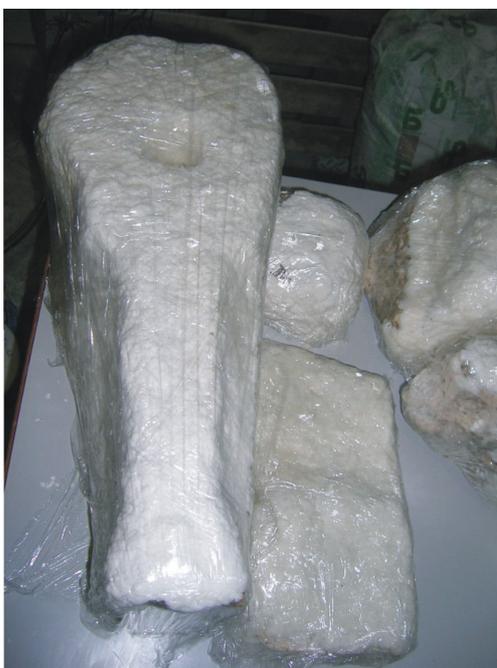
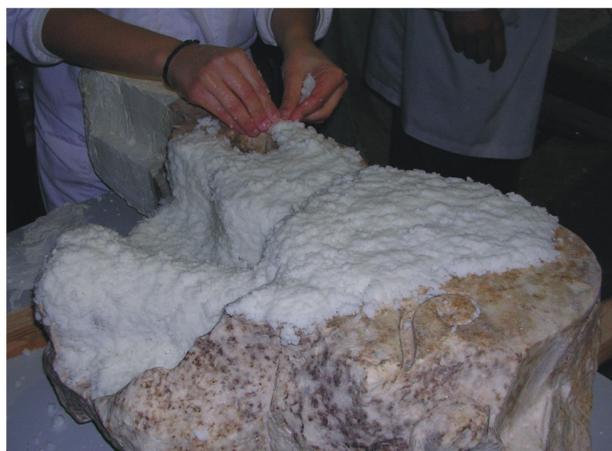
**Figuras 55 y 56.** Aplicación de la pateta en los fragmentos de los violines.

Esta operación se repitió varias veces y se comprobó que la eliminación de sales mediante empaco, ha supuesto una importante remoción, mediante ayuda mecánica de bisturí y escalpelo en la pátina biológica en los fragmentos del violín y su base.

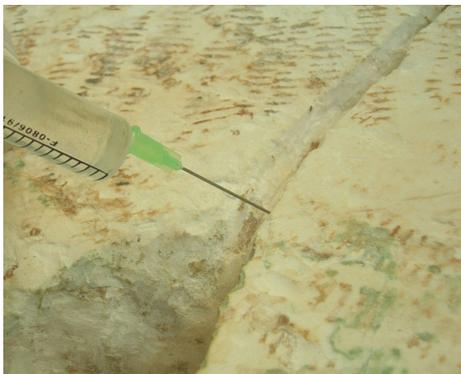
**Figura 57.**  
Humectación previa a la inyección del adhesivo en la parte posterior de la pila.

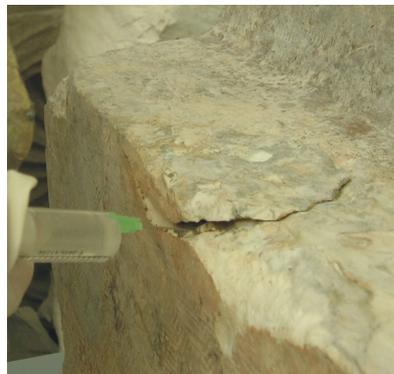
**Figura 58.**  
Humectación previa a la inyección de adhesivo en la base de los violines.

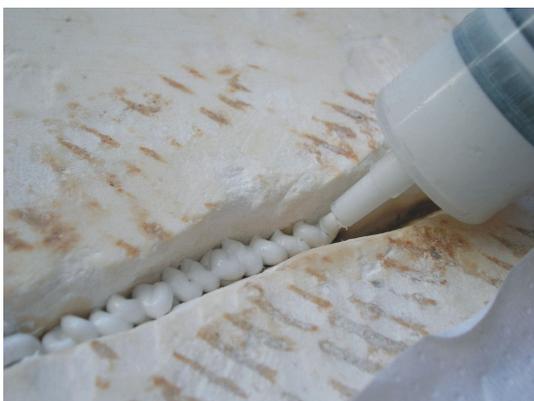
**Figura 59.** inyección de la resina epoxídica tixotrópica (EPO121) para el encolado de la parte posterior de la pila.

Además también se aplicó inyecciones de resina epoxídica tixotrópica (EPO 121) para cohesionar y sellar fracturas de la pila, frontal, violines, base de la pila y base de los violines. Es un adhesivo estructural con óptima resistencia mecánica.

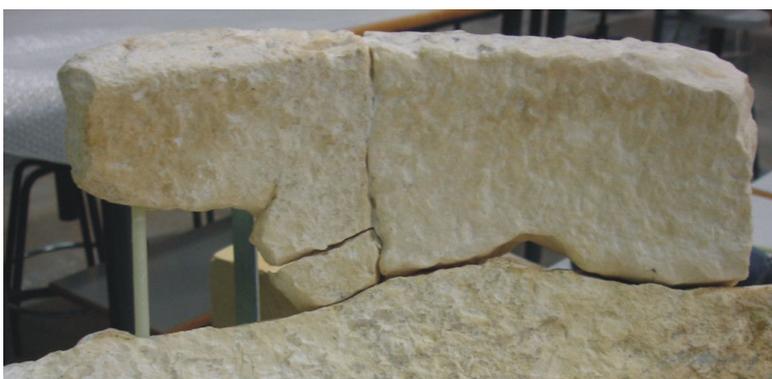
**Figura 61.** Detalle de sujeción de las piezas con el adhesivo epoxidico y pernos de fibra de vidrio de diferentes diámetros.

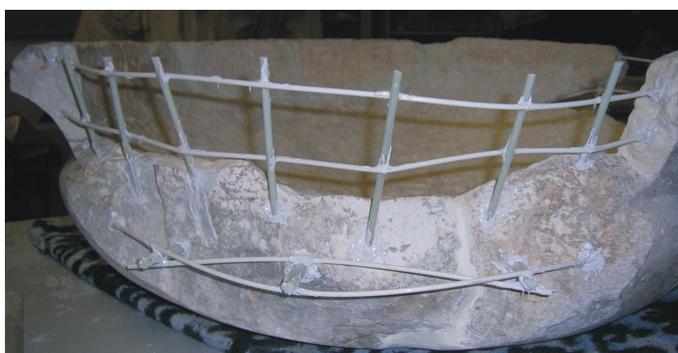
**Figura 63.** Detalle de la estructura interna con varillas de fibra de vidrio.

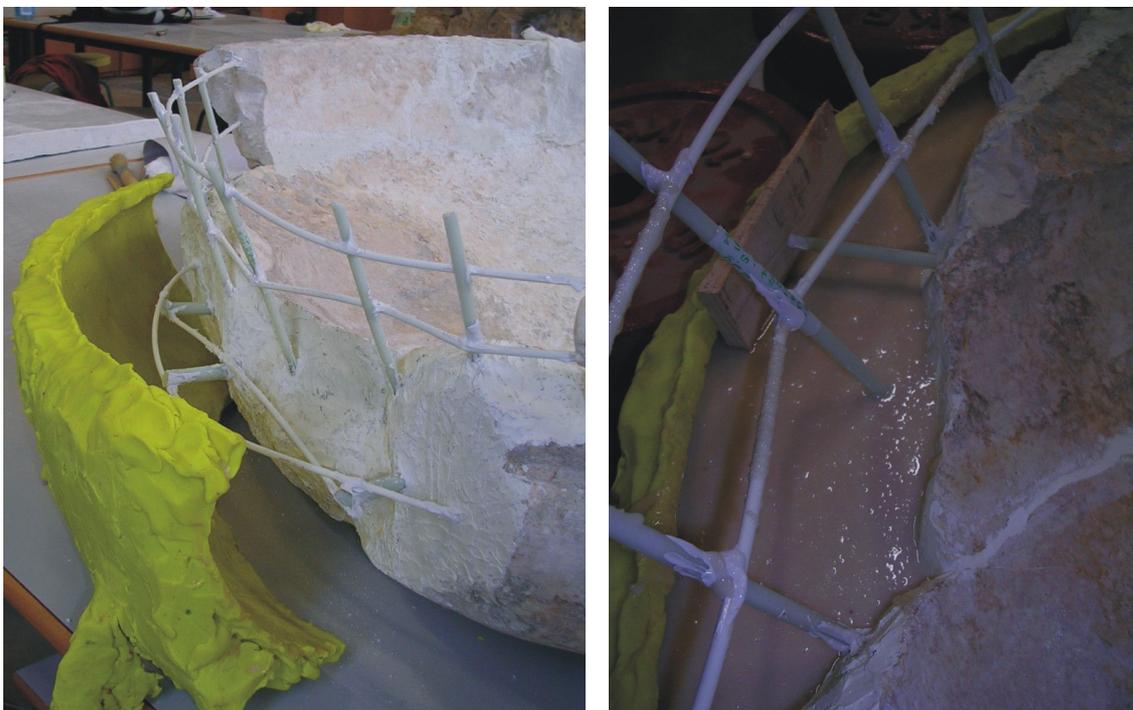
**Figuras 64 y 65.** molde para la realización “in situ” de la parte inferior del faltante y detalle de la aplicación de la resina.

Realización de un molde blando (plastilina) por el método del apretón de la parte inferior de la pila, que será rellenada con resina. La resina durante su preparación se adecuó al tono original de la piedra.

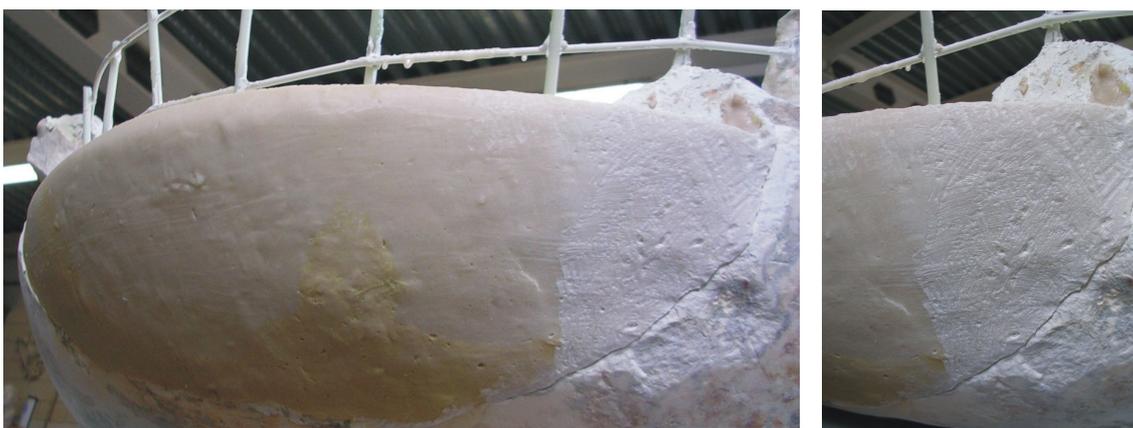
**figuras 66.** Réplica realizada “in situ” de la parte inferior y detalle de la resina trabajada para adecuar la textura al original.

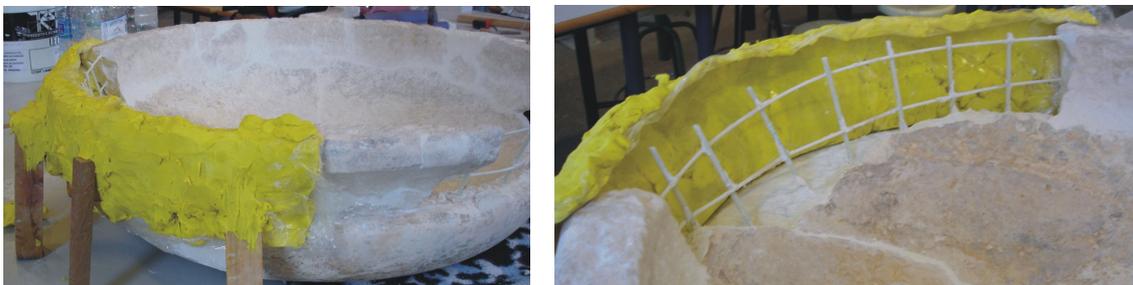
**Figuras 67 y 68.** Detalle exterior e interior del molde para la aplicación del mortero.

Realización de un molde blando (plastilina) por el método del apretón de la parte superior de la pila, para la aplicación del mortero.

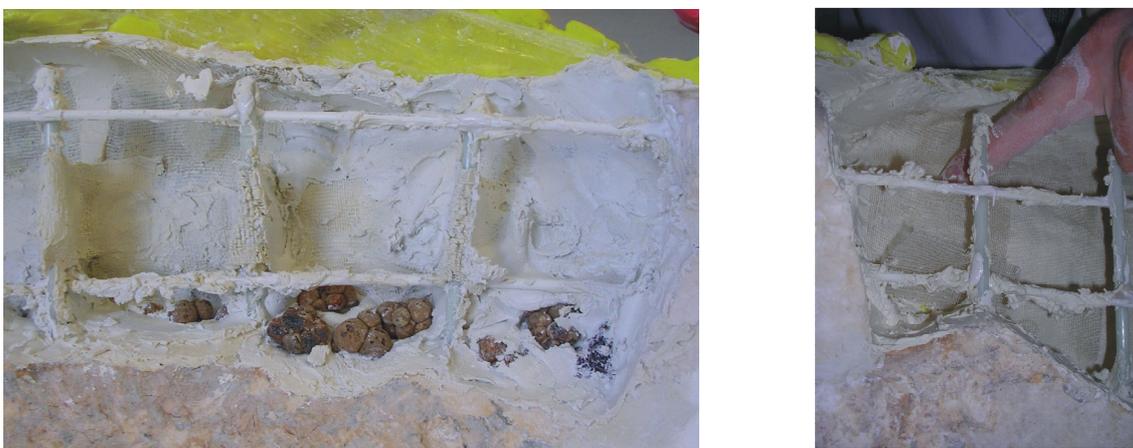
**Figuras 69 y 70.** Detalle de aplicación de las primeras capas de mortero (ledan) con las bolitas de arlita, mortero petratex para aligerar el peso, y detalle de la colocación de tela de fibra de vidrio para dar más consistencia a la estructura del mortero.

Comienzo de la colocación de la primera capa de mortero (ledan + carbonato calcico + agua desionizada) en los faltantes de estructuras con fibras de vidrio. Colocación de mortero en fracturas y faltantes de menor tamaño donde no requieren estructura interna. En las zonas que lo permiten se han colocado bolitas de Arlita, para aligerar el peso de su estructura interna. En las sucesivas capas se aplicó mortero Petratex junto con las bolitas de Arlita en el cuerpo central del faltante de la pila. Las últimas capas se realiza con el mortero (ledan + carbonato calcico + agua desionizada).

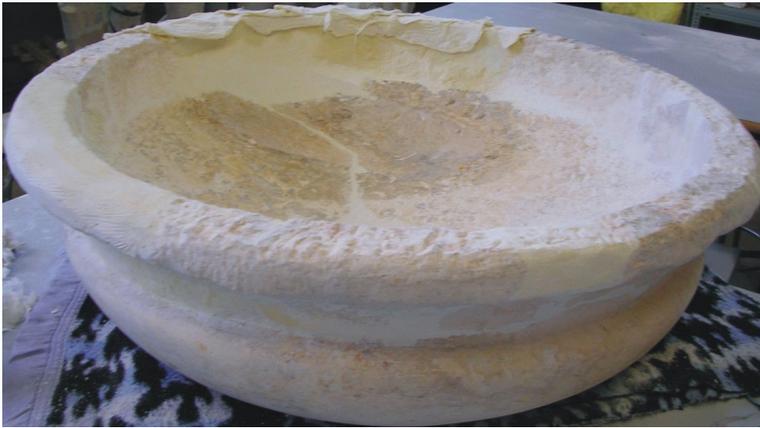
**Figura 71.** Últimas aplicaciones de mortero en la reconstrucción de la pila.

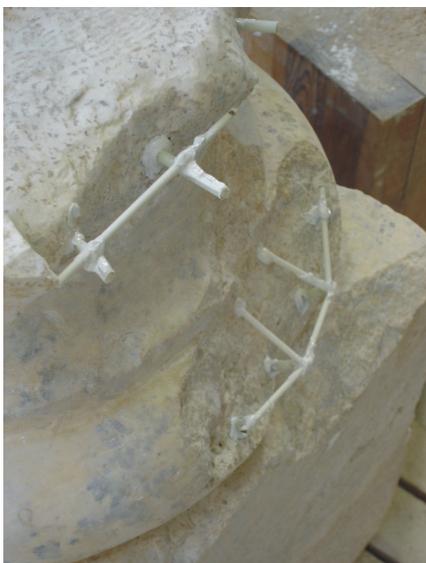
**Figura 73.** Detalle de la estructura de varillas de fibra de vidrio en la base de la pila.

Comienzo de encolado con la inserción de un perno de varilla de fibra de vidrio en la cornisa superior de la base de la pila, con adhesivo epoxídico con endurecedor al 20%.

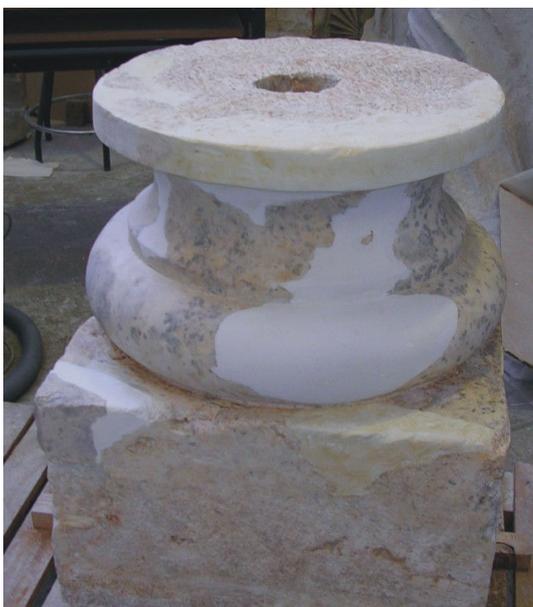
**Figura 74.** Fase final de los estucos de la base antes de la reintegración cromática

La colocación de las primeras capas de mortero se realizó sin añadir el pigmento que se introducirá en las capas finales. Como realización final se procede a la adecuación textural de las lagunas reintegradas volumétricamente de la base, con papeles abrasivos graditas, microincisor, etc.

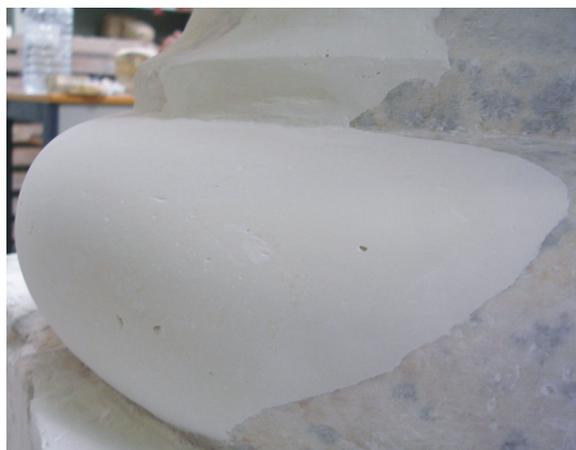
**Figura 75.** Detalle de retoque, definición e integración de los estucados de la base antes de la reintegración cromática

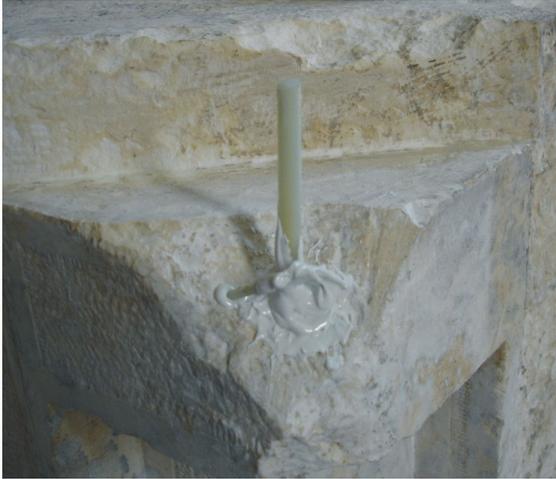
**Figura 76.** Detalle de la colocación del perno para el anclaje de la cornisa.

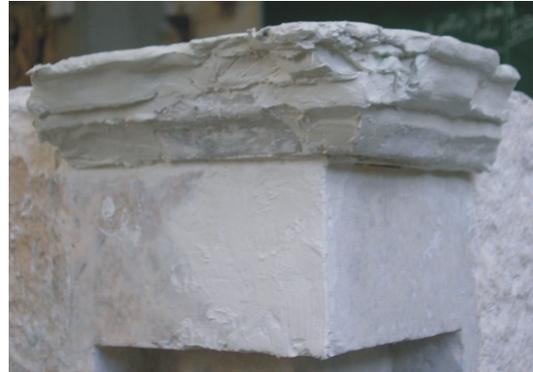
**Figura 77.** Reconstrucción de la cornisa.

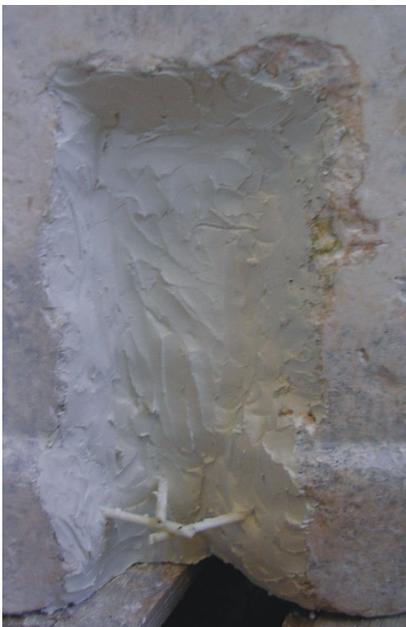
**Figura 78.** Sellado del hueco con la colocación de pernos.

Realización de un taponado del hueco inferior de la pieza central con poliespan y mortero (para facilitar una posterior eliminación), con la colocación de tres pernos para una sujeción mayor del mortero.

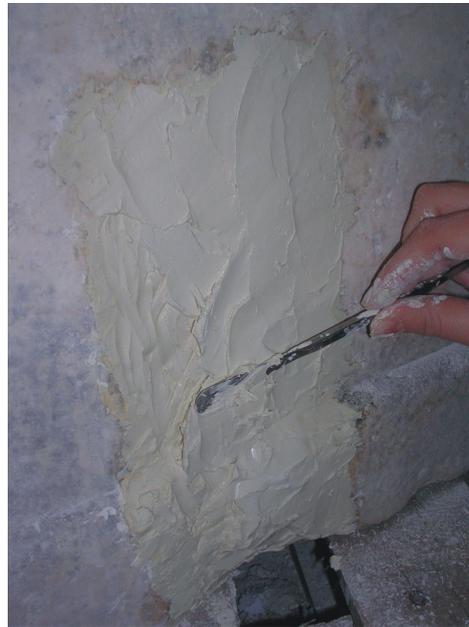
**Figura 79.** Aplicación de últimas capas de estuco con pigmento

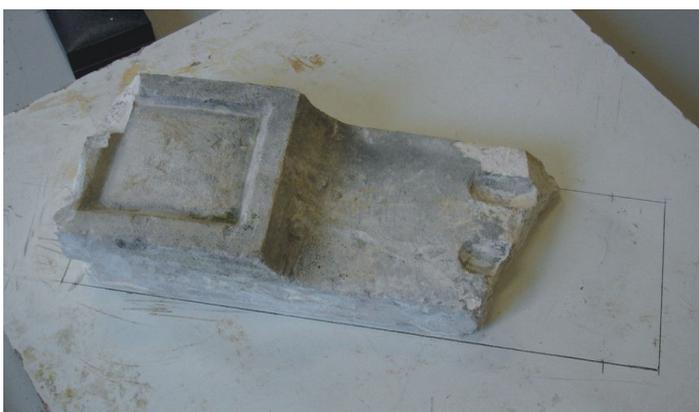
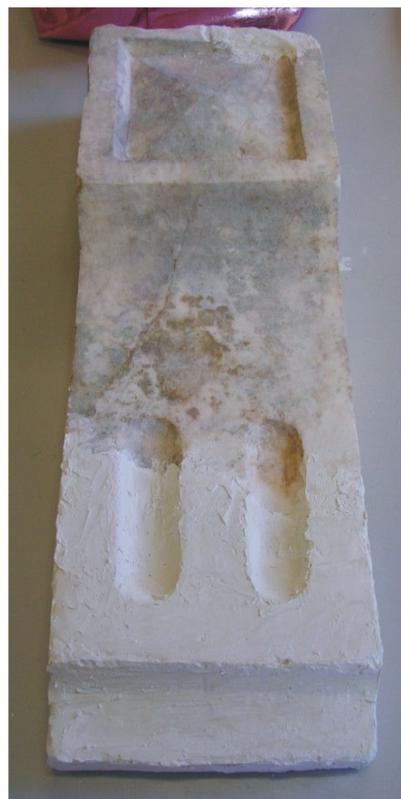
**Figuras 82 y 83.** Preparación del fragmento ornamental para la reconstrucción en plastilina del faltante. Seguidamente realización del tabique de plastilina y vertido de la silicona al fragmento.

Para proteger la pieza se utilizó parafilm para la realización del modelado en plastilina del faltante y posterior molde de silicona de la pieza ornamental mediante vertido de silicona y tras producirse su vulcanización se comenzó retirando la pieza original del molde de silicona para un posterior llenado del preparado de resina.

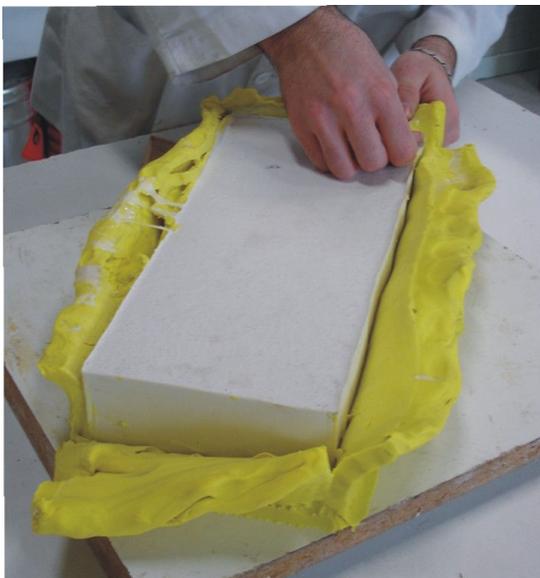
**Figura 84.** Separación del tabique de plastilina del molde de silicona.

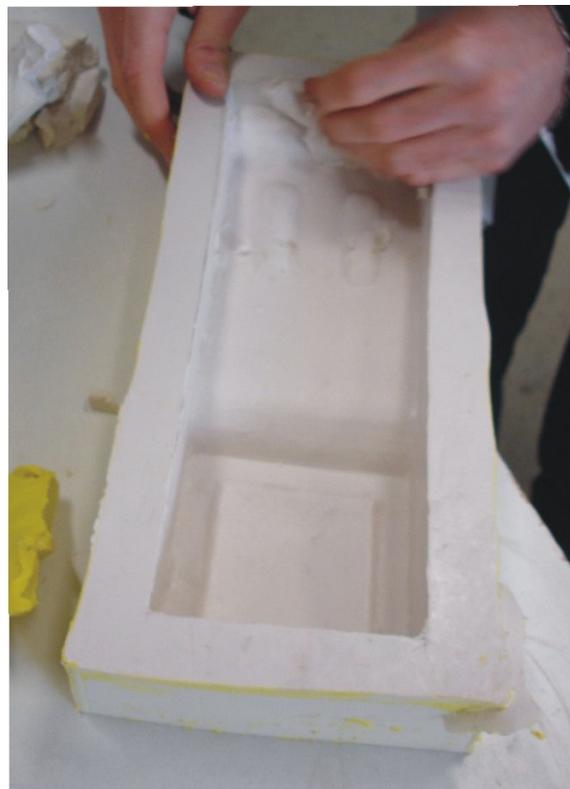
**Figura 85.** Limpieza del molde antes del vertido de resina, para la realización de la réplica.

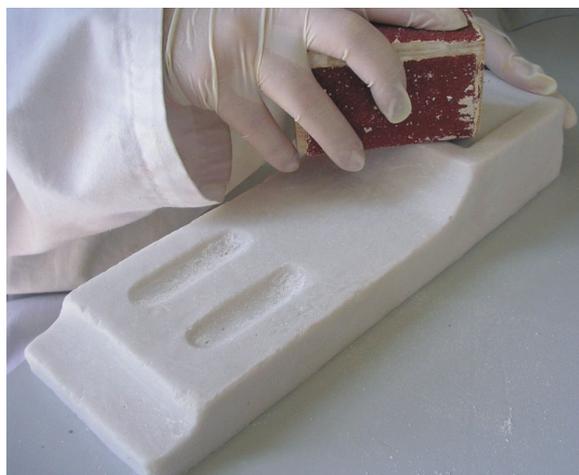
**Figura 86.** Preparación de la réplica antes de su colocación en el frontal, para su posterior reintegración cromática.

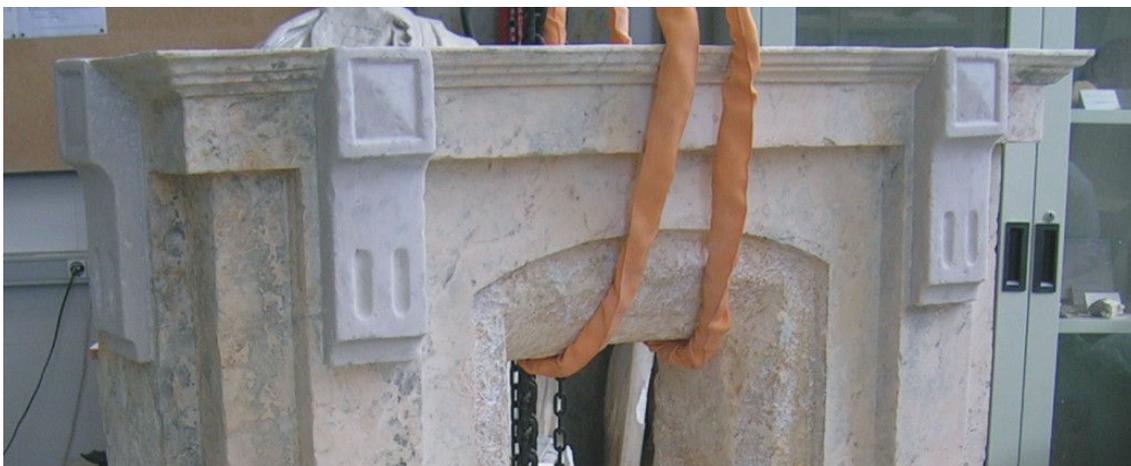
**Figura 87.** Vista de la colocación de las réplicas en resina.

Colocación de las réplicas en resina de los apliques frontales y laterales de la pieza central, con la realización de agujeros en la pieza original para la inserción de pernos para un mayor agarre.

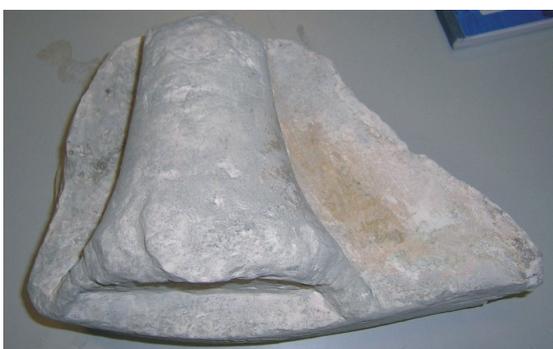
**Figura 88.** Fragmento de los violines antes de su unión.

Preparación de la parte de los violines para su encolado. Se efectúa una serie de agujeros para la colocación de pernos de varillas de fibra de vidrio.

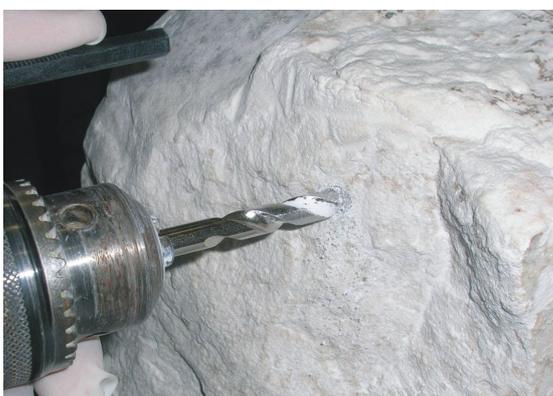
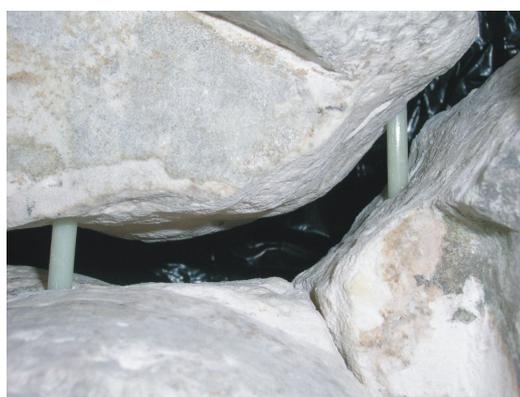
**Figura 89.** Detalle de la realización de los agujeros con taladro para introducir los pernos.

**Figura 90.** Detalle del momento de la unión de los dos fragmentos de los violines.

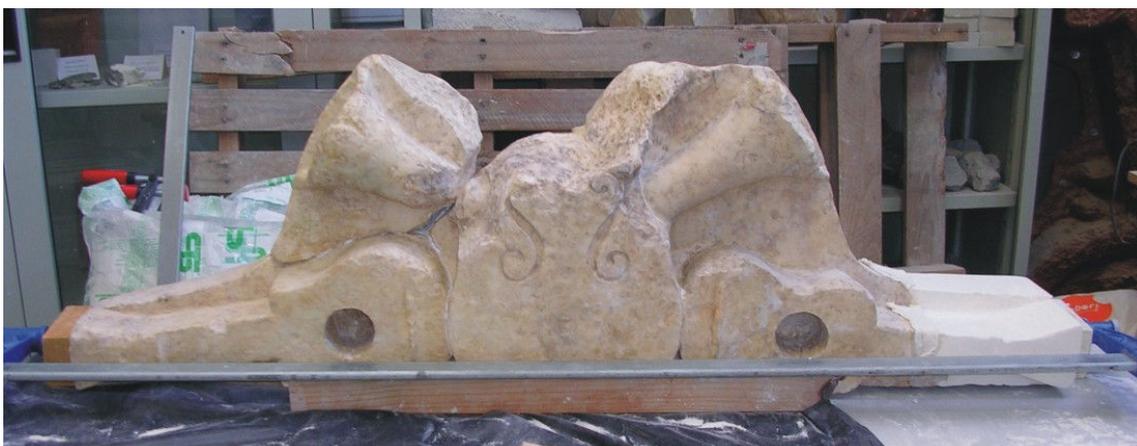
**Figura 91.** Sujeción de los fragmentos en el momento de unión.

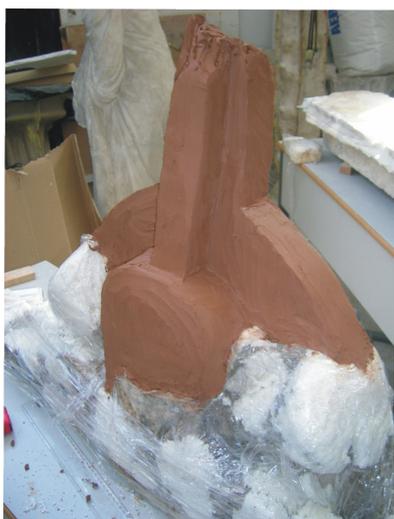
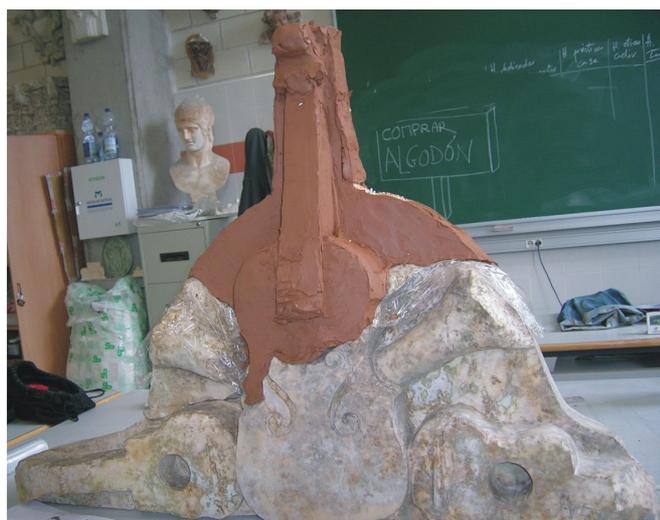
**Figura 92 y 93.** Reconstrucción volumétrica del faltante de los relieves.

Iniciación del modelado en barro de la mayor pérdida de fragmento del relieve del violín, mientras se buscan los planos y la similitud del acabado de la pieza a reproducir.

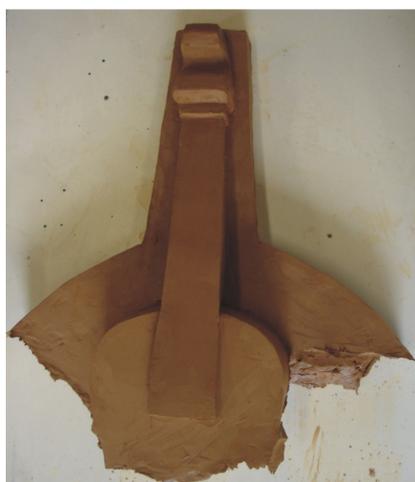
**Figuras 94.** Reconstrucción en barro del violín.

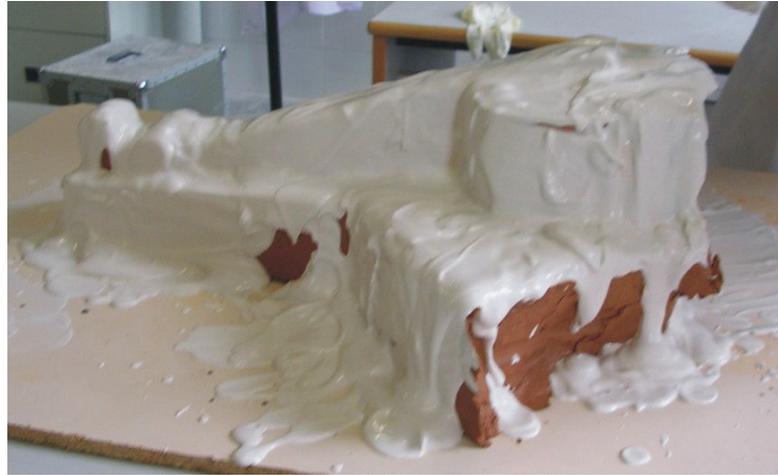
**Figura 95.** Realización del molde de escayola a la pieza en barro para su posterior réplica en resina.

Realización del molde de escayola sobre el modelado en barro.

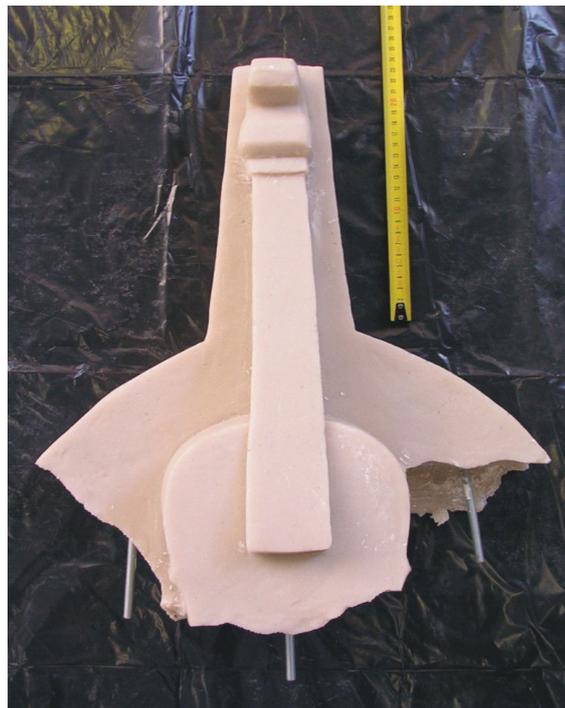
**Figura 96.** Reproducción de la réplica en resina.

Una vez se obtiene el molde de escayola, se procede a verter la preparación de resina realizada con los pernos introducidos. Una vez a endurecido la resina se procede a la separación del molde de escayola de la resina y así de esta forma obtenemos la réplica. (ver fig. 96).

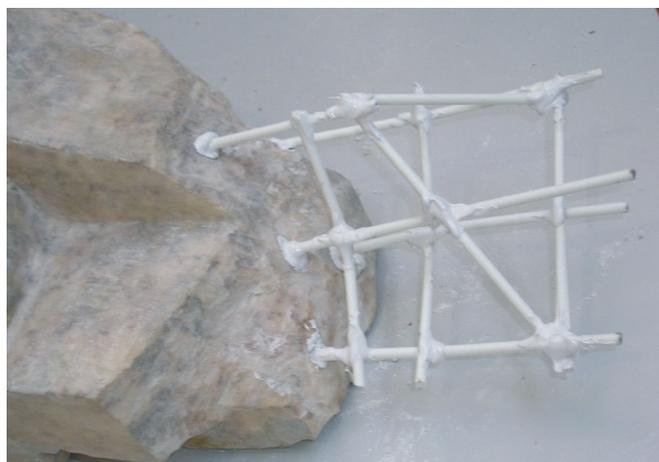
**Figura 97.** Detalle de la estructura de varillas de fibra de vidrio para la reconstrucción del faltante (mástil) de la guitarra derecha.

Realización de la estructura interna con varillas de fibra de vidrio y tela de fibra de vidrio, para la siguiente reconstrucción con mortero del mástil de la guitarra derecha de los violines.
