# **Diagnóstico y proceso de intervención para la salvaguarda del conjunto pétreo La Font dels Violins d'Ontinyent.**

**Máster II en Conservación y Restauración de Bienes Culturales**  
Curso 2006-2007

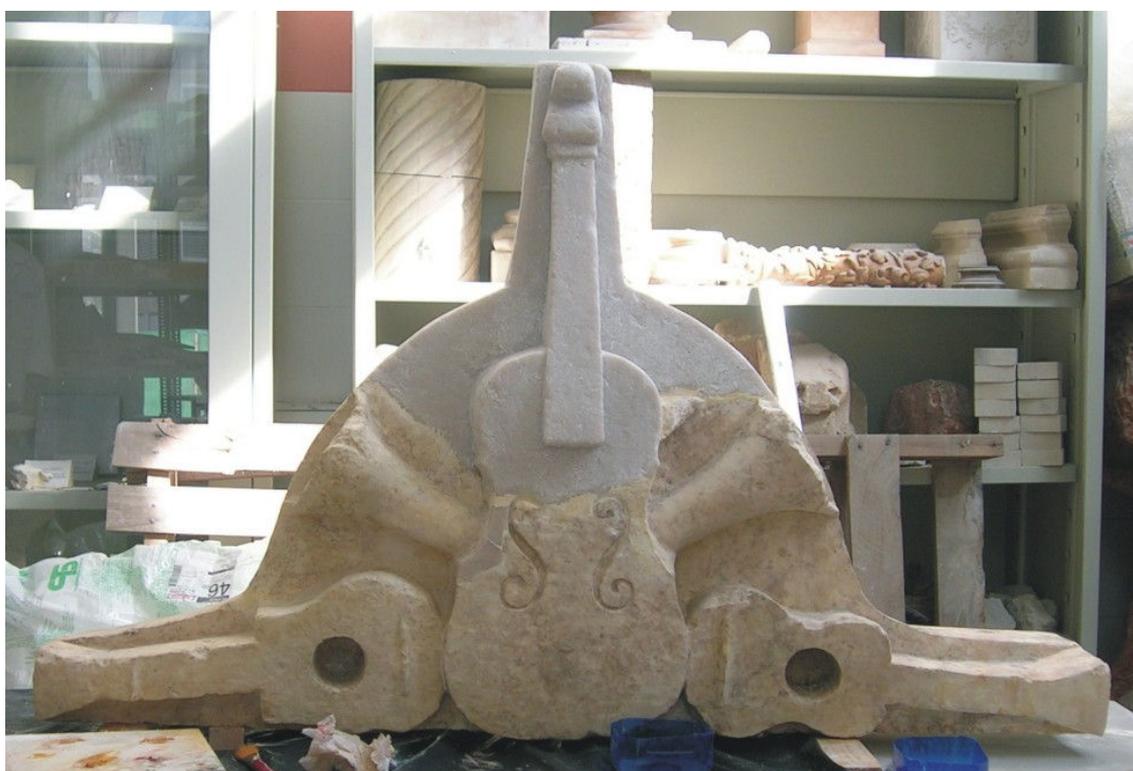
**Figura 98.** Detalle del estado final de la colocación de la réplica del violín.

Realización de agujeros en la pieza original de los violines y en la replica para la introducción de pernos de acero para una mayor sujeción al mismo tiempo utilizando el adhesivo epoxídico para su unión.

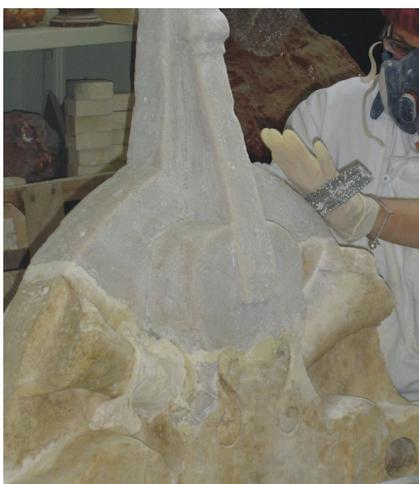
**Figura 99.** Adecuación textural de los faltante de resina y morteros antes de la reintegración cromática.

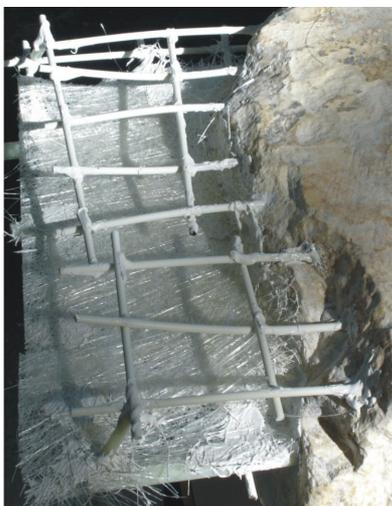
**Figura 100.** Detalle de la estructura de varillas de fibra de vidrio con la tela de fibra de vidrio, antes de la colocación de la mezcla del mortero.

Estudio de la elaboración de las estructuras para los faltantes laterales. En la base de los violines, se realizó los agujeros previos para introducir las varillas de fibra de vidrio a la vez que se realiza su adhesión con adhesivo epoxídico.

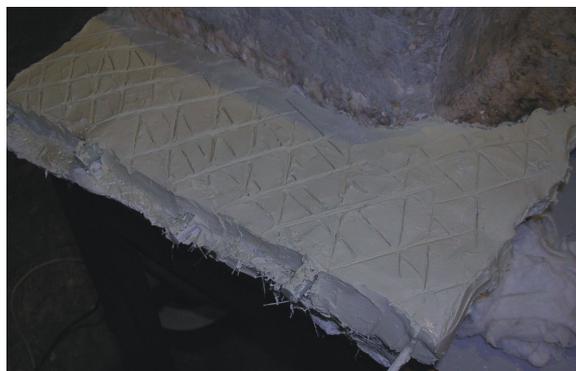
**Figura 101.** Detalle de la reconstrucción volumétrica con mortero.

Comienzo de la colocación de morteros (ledan +carbonato cálcico en proporción + agua desionizada) en los faltantes con estructuras y telas de fibras de vidrio, más bolitas de Arlita para aligerar el peso de la estructura en las zonas que lo permiten.

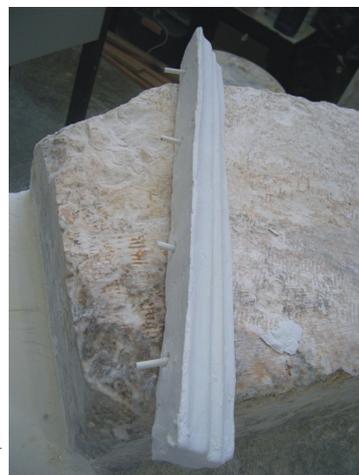
**Figura 102.** Detalle de la replica de la moldura realizada en el molde de silicona, antes de su unión con pernos de fibra de vidrio.

Realización de dos molduras de mortero (ledan) de la base de los violines mediante molde de silicona. Las réplicas obtenidas se adherirán a la base mediante pernos de fibra de vidrio.

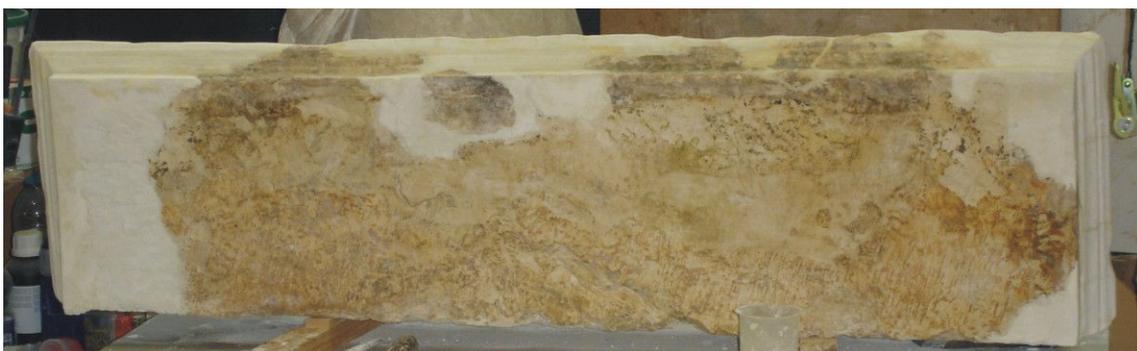
**Figura 103.** Base de los violines una vez terminada la reconstrucción volumétrica y la adecuación de deterioro final.

Paralelamente se continúa con la reintegración volumétrica en las lagunas, en las últimas capas de mortero se añade pigmento adecuado al tono de la piedra.

A la vez se procede al repaso de los agrietamientos en las lagunas estucadas, para ser rellenadas seguidamente.

Para terminar, se realizará la adecuación de apariencia de deterioro con la piedra original, lijando las molduras estucadas dejándolas con aspecto de desgastes.

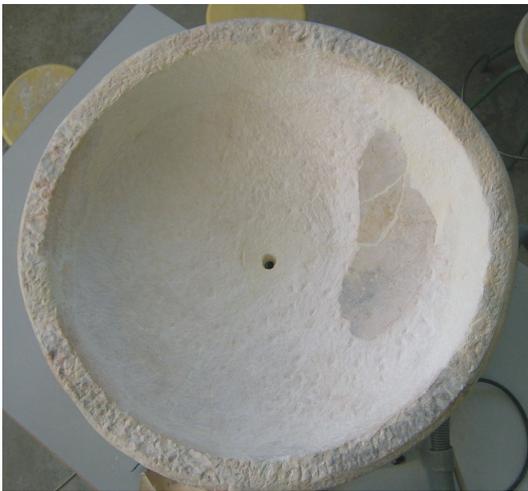
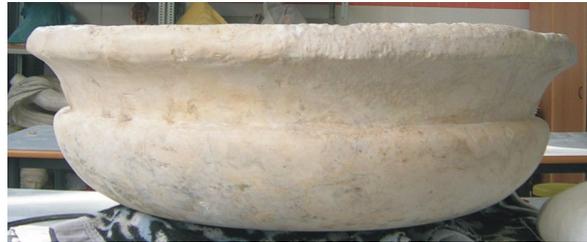
**Figuras 104 y 105.** Estado final de la reintegración cromática

Se aplicó a toda la pieza una capa de consolidante e hidrofugante (Estel1100). A continuación, se da la capa base de la tonalidad neutra y realización de las veladuras para conseguir el efecto de translucidez de la piedra.

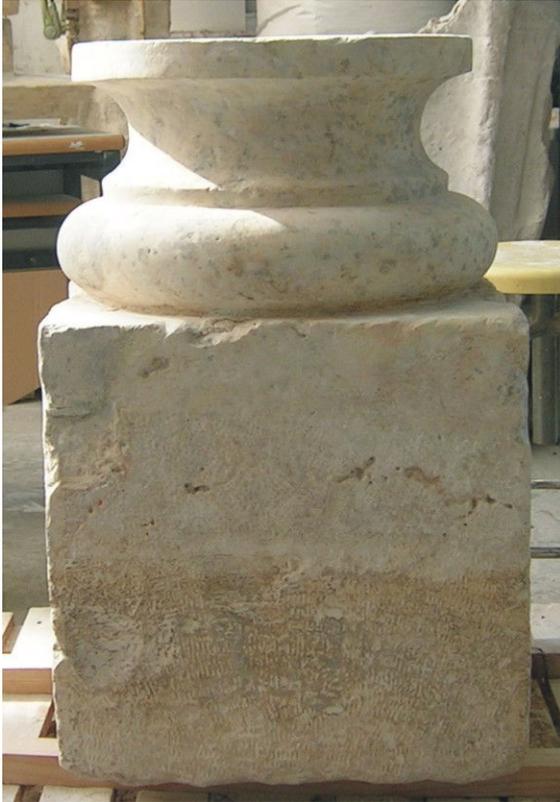
**Figura 106.** Resultado final de la reintegración cromática en la base de la pila.

Como en la pila, se aplicó el consolidante e hidrofugante en toda la base de la pila para dar comienzo a la reintegración cromática. Seguidamente para realizar la reintegración se le añade al hidrofugante pigmento para realizar el tono neutro base de la pieza original y después, para finalizar se realizan manchas entonando adecuadamente al tono de la piedra caliza.

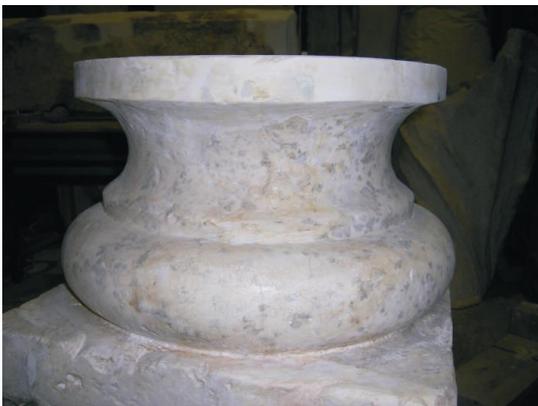
**Figura 107.** Detalle del resultado final de la reintegración cromática.

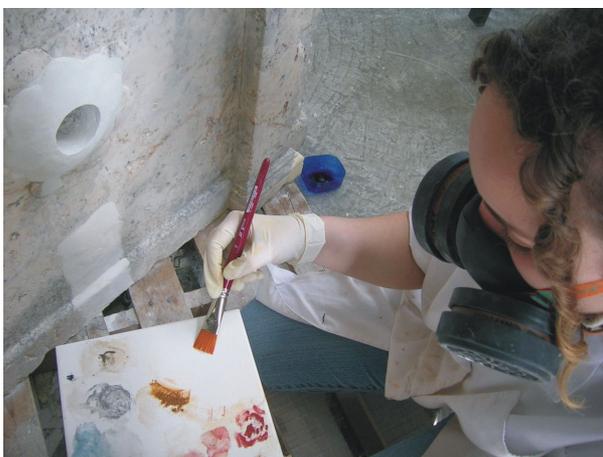
**Figura 108.** Primera capa de hidrofugante más pigmento.

Comienzo de la reintegración cromática de diferentes zonas de la pieza principal de la fuente, realizando una reintegración base con hidrofugante (Estel1000) y pigmento en las zonas intervenidas, buscando un tono neutro que entone la generalidad de la pieza.

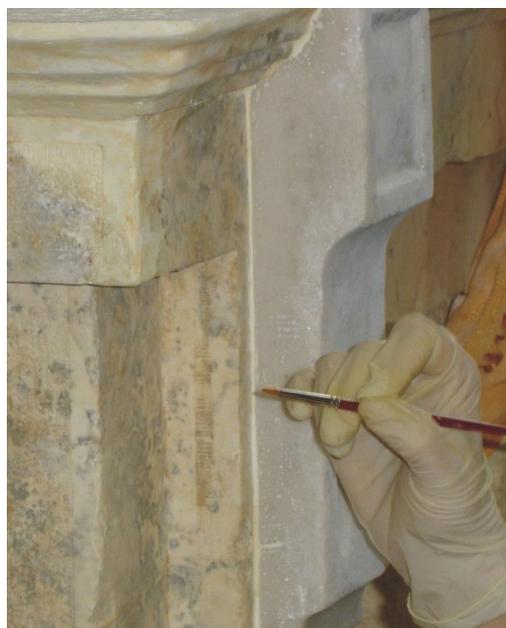
**Figura 109.** Detalle de reintegración de lagunas.

A continuación, reintegración cromática de los estucos con manchas adecuándose al tono de la piedra original.

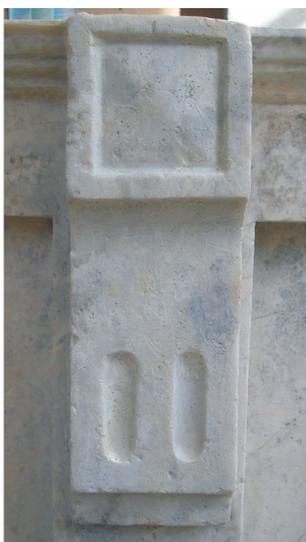
**Figura 110.** Reintegración de la réplica en resina. Para la reintegración cromática se empleó pintura Maimeri aglutinado con barniz de retoque.

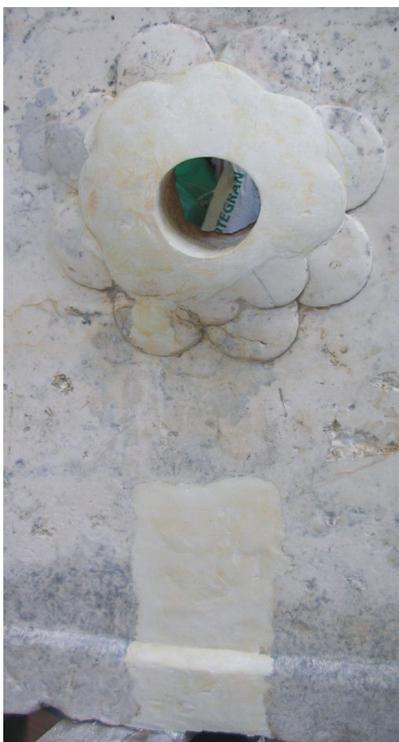
**Figura 111.** Primera base adecuada al tono original de la piedra en la flor y parte inferior del frontal.

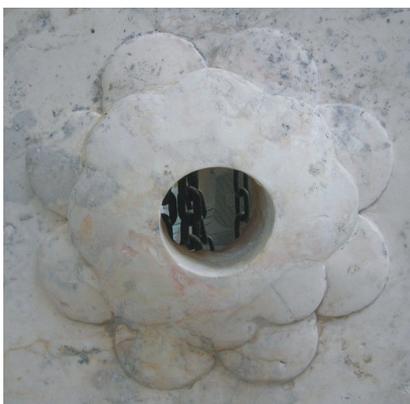
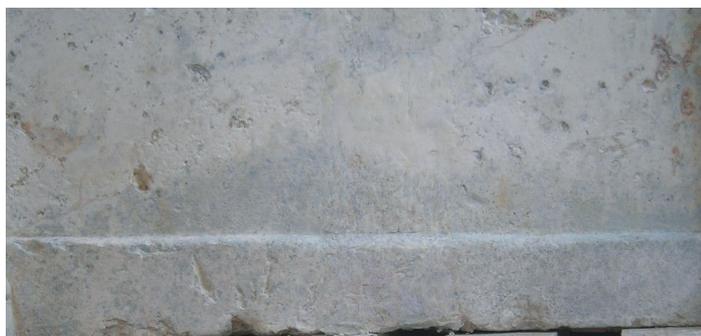
**Figuras 112.** Detalle de la reintegración cromática final de la flor y parte inferior del frontal.

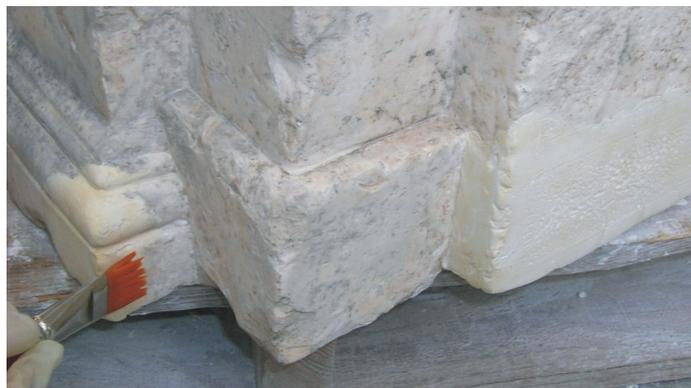
**Figura 113.** Detalle de la reintegración cromática base.

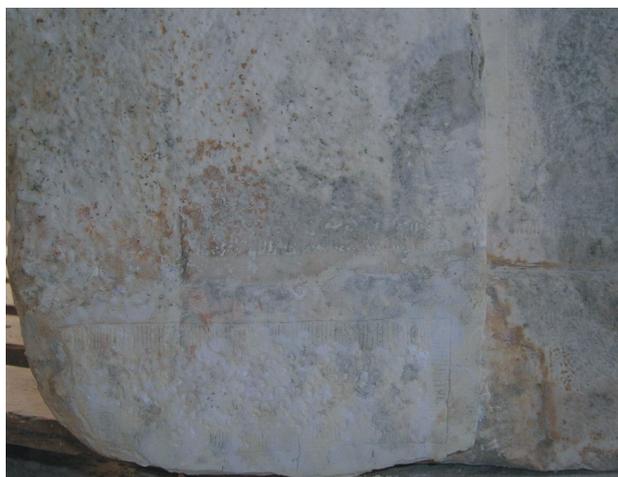
**Figura 114.** Resultado final de la reintegración cromática, en la zona inferior en uno de los laterales.

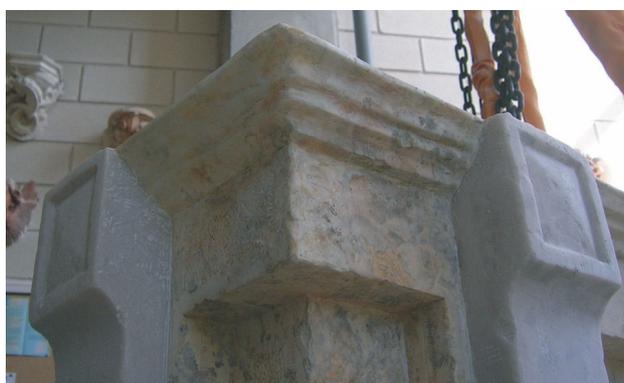
**Figura 115.** Detalle de la reintegración cromática en una las molduras superiores realizadas con mortero.

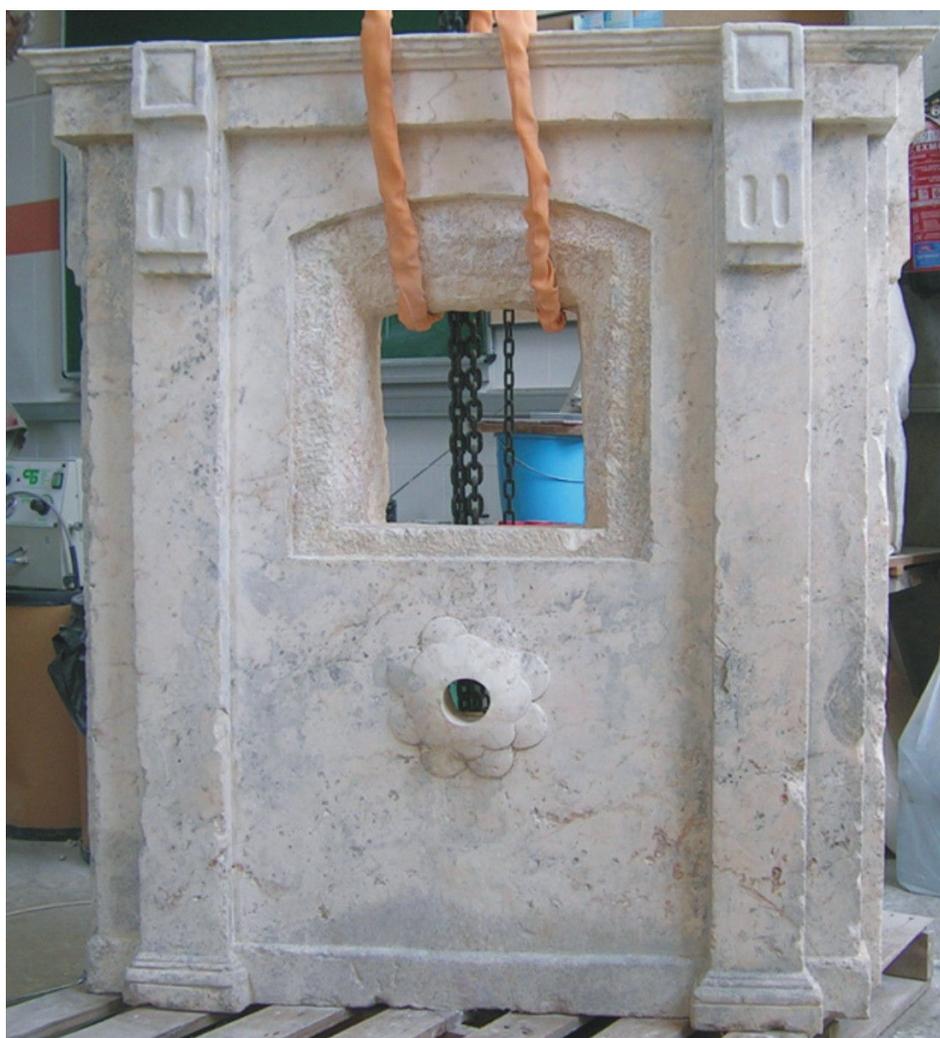
**Figura 116.** Resultado final de la reintegración cromática del frontal de la fuente.

Una vez terminado los retoques de definición e integración de las lagunas del frontal da comienzo a la aplicación del consolidante e hidrofugante en toda la superficie de la pieza.

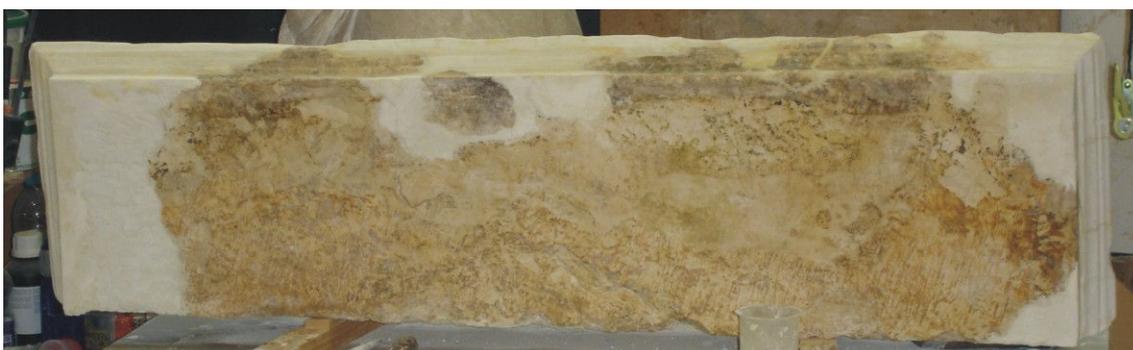
**Figura 117.** Tono neutro en los morteros de la base de los violines, entonando con la generalidad de la pieza.

Una vez terminado los últimos retoques de texturización en el positivado de resina y morteros de los violines, se procede a la aplicación como en las anteriores piezas del consolidante e hidrofugante (Estel1100) a la toda la pieza.

A continuación, se da la capa base de la tonalidad neutra y posterior realización de las veladuras para conseguir el efecto de translucidez de la piedra.

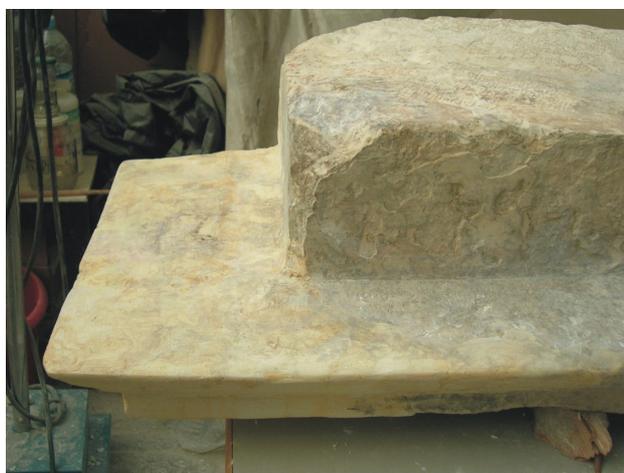
**Figura 118.** Reintegración cromática final de los laterales de la base de los violines.

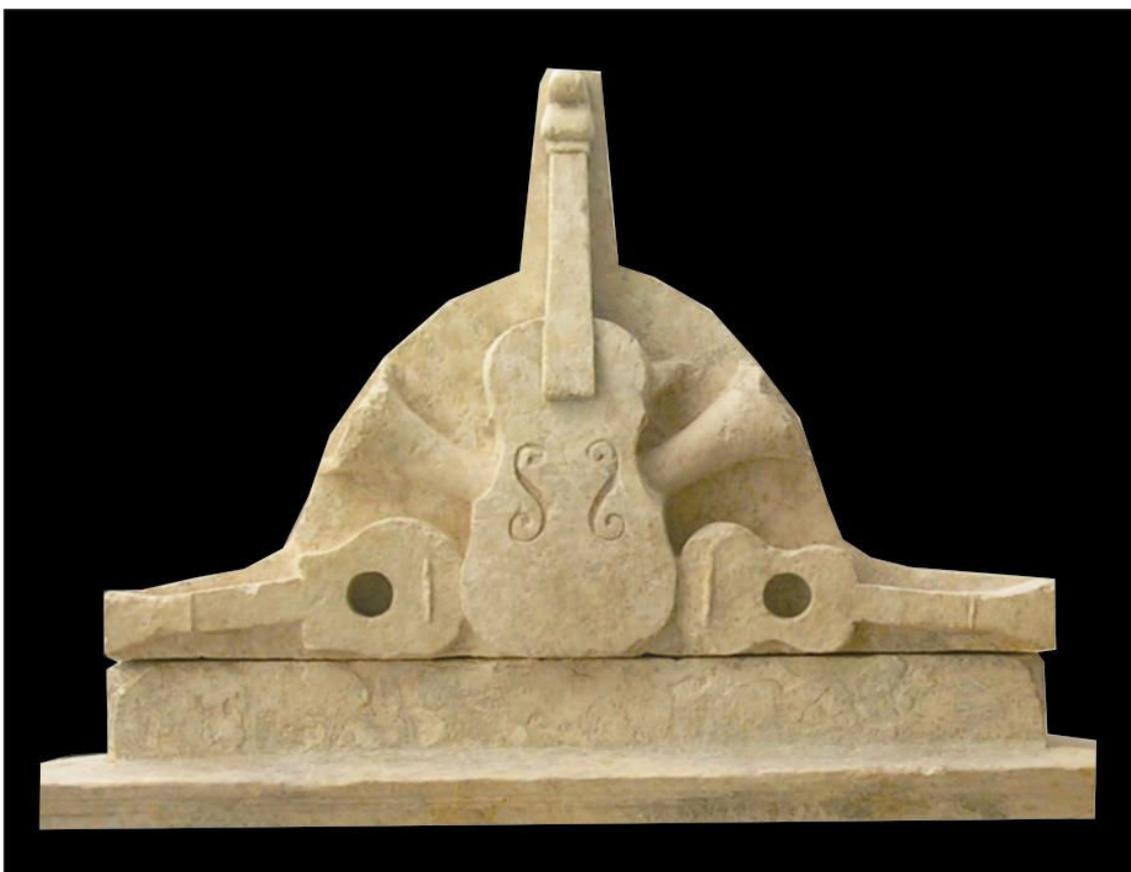
**Figura 119.** Resultado final de la reintegración cromática de la pieza decorativa que remata la fuente.
