# CRITERIOS DE ACTUACIÓN PARA LA CONSERVACIÓN Y EL MANTENIMIENTO DE LAS EDIFICACIONES DEL CENTRO HISTÓRICO DE LA HABANA VIEJA

TRABAJO FIN DE MÁSTER

AUTOR:  
ARQ. AARON DAYAN MOK HERNÁNDEZ  
SEPTIEMBRE | 2017

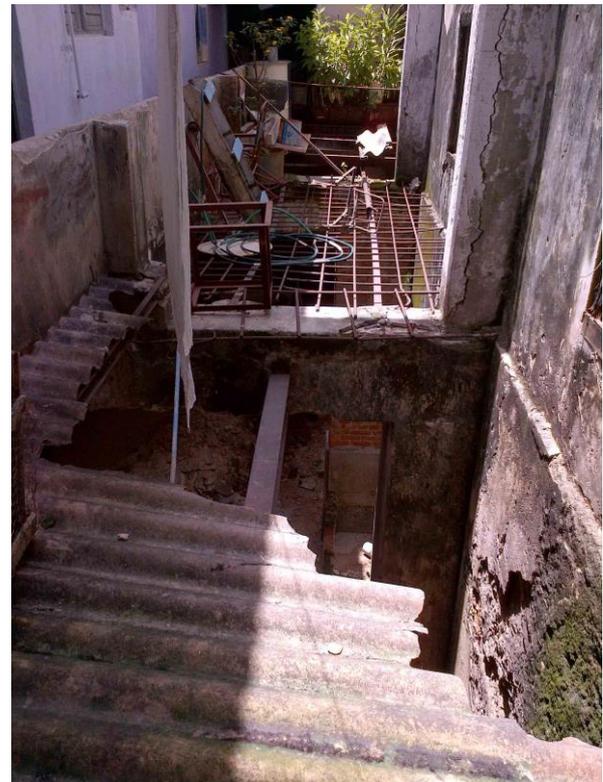
**Figura 1.24 (abajo) \_**  
*Patio lateral del edificio en calle Obrapía No. 510  
Estructura en estado deplorable por su antigüedad  
y falta de mantenimiento. No constituye un caso  
aislado en la Habana Vieja, existen muchos  
edificios en similar estado.*

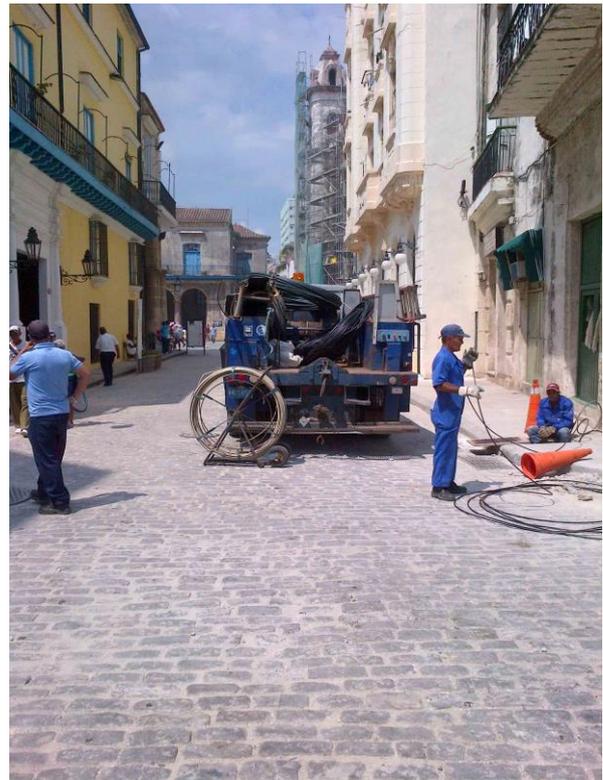
**Figura 1.25 (arriba) \_**  
*Rehabilitación de redes eléctricas soterradas\_*  
*Plaza de la Catedral.*

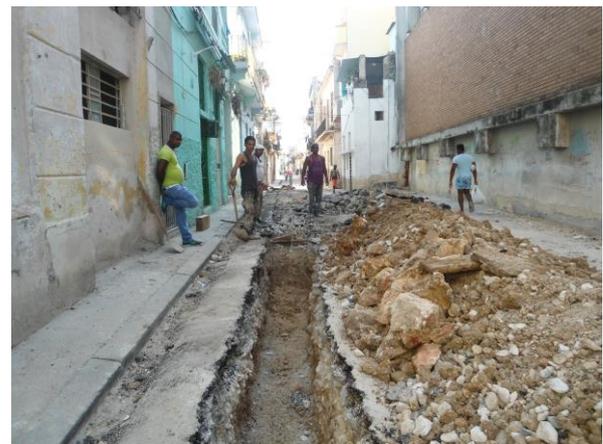
**Figura 1.26 (abajo) \_**  
*Rehabilitación de redes soterradas de gas\_*  
*Calle Acosta*

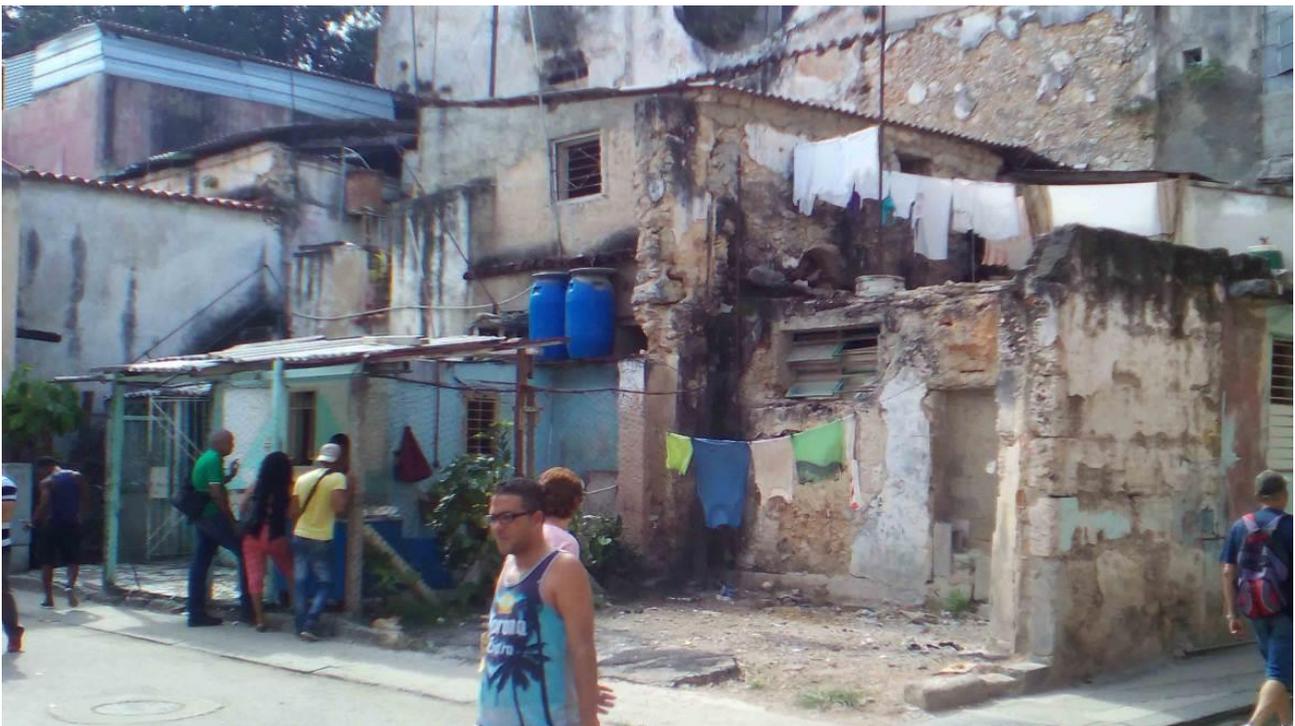
**Figura 1.29\_**

*Transformaciones indebidas realizadas luego del derrumbe de la estructura de un edificio histórico.*

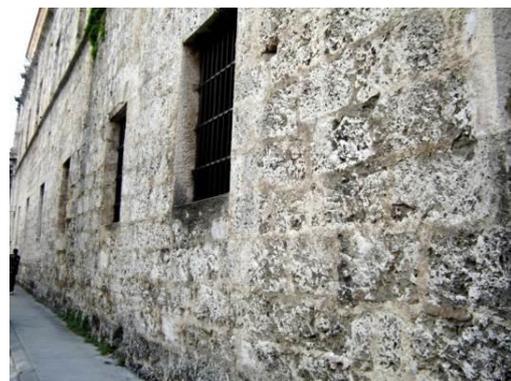
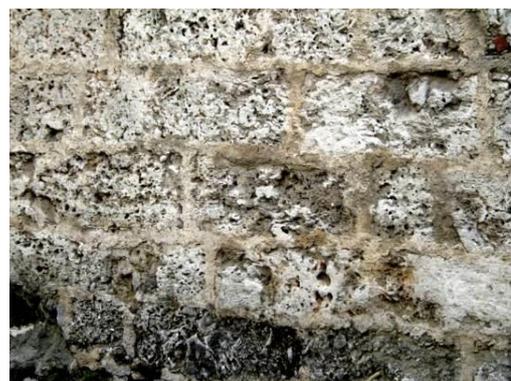
**Figuras 2.23 y 2.24** \_

*Paramento exterior del Convento de San Francisco de Asís. Manchas de humedad, depósito de suciedad en los poros de la piedra, crecimiento de plantas parásitas, moho, erosión, etc.*

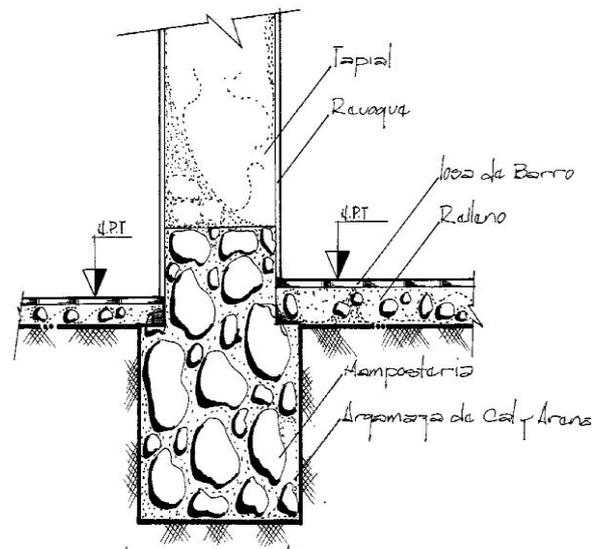
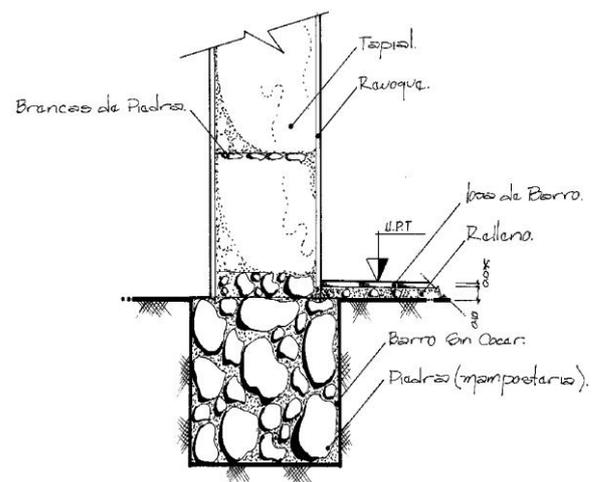
Encima de estos hormigones primitivos se comenzaban a construir directamente los muros de los edificios. Dada la permeabilidad de las rocas utilizadas para la elaboración de estos hormigones (calizas) y de la propia cal utilizada como aglomerante, el aporte de agua por capilaridad a los muros es directo.

**Figuras 2.33 y 2.34\_ Soluciones típicas de cimentaciones en las edificaciones del Centro Histórico de la Habana Vieja (desde fines del siglo XVI al XIX).**

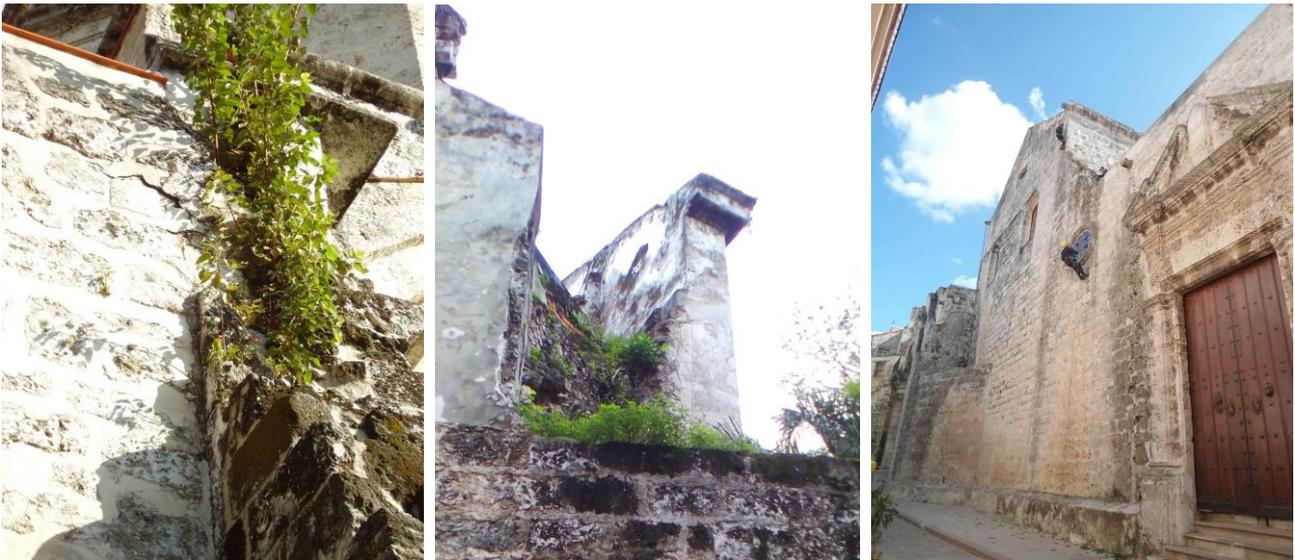
**Figuras 3.16 | 3.17 | 3.18** (de izquierda a derecha) \_

Hasta el momento los deterioros presentes no comprometen la estructura de los edificios, son más bien patologías que deterioran la estética de estos inmuebles. Predominan la manchas de humedad, costras negras y erosión superficial por la acción del agua, el viento y los gases contaminantes. Proliferan las plantas parásitas superiores, en muchos de estos edificios, las labores de eliminación periódica de estas especie vegetales se realizan de forma manual y sin el empleo de biocidas por lo que al poco tiempo las plantas crecen nuevamente, el continuo arranque de las raíces que crecen entre las juntas de sillares fundamentalmente, va deteriorando estos soportes de modo paulatino y provocan la aparición de lesiones como erosión superficial, desagregación de la piedra, pérdida del material de juntas entre sillares y en algunos casos fisuras, grietas o fracturas del material pétreo (ver figuras 3.16 a 3.18 y anexo 2.1.1).

*Crecimiento de plantas superiores en la Iglesia de Paula y en el Convento de San Francisco, trabajos verticales para retirar plantas de la fachada de la Catedral, respectivamente.*

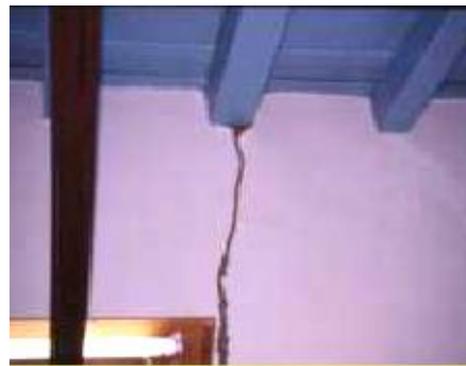
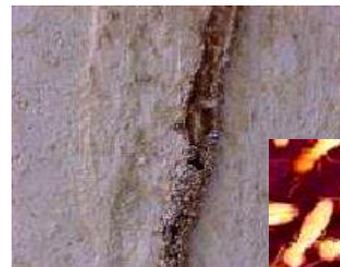
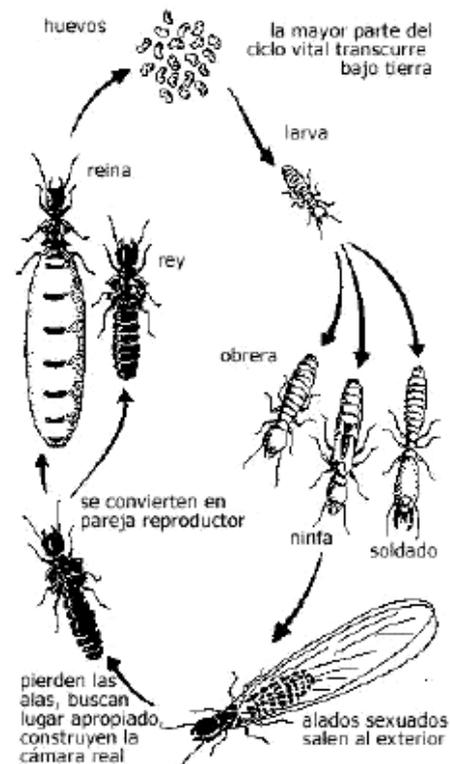
Figuras de arriba hacia abajo\_ Termitas subterráneas.

- **Isóptera (termitas):** En Cuba hay dos grupos, los que atacan a los elementos de madera húmeda (bienes inmuebles) que se identifican por los cordones o túneles aéreos que suben por las paredes (figuras 3.19 a 3.22). El segundo grupo ataca a la madera seca (bienes muebles) y es fácilmente identificable por la

Figura 3.19\_ Conducto o túnel aéreo en muro.

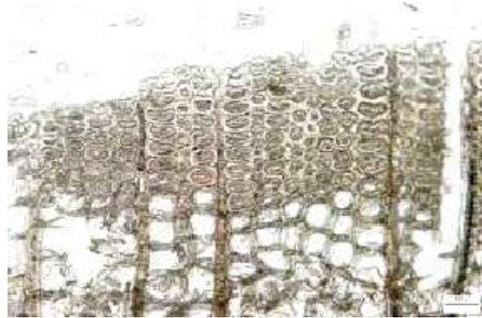
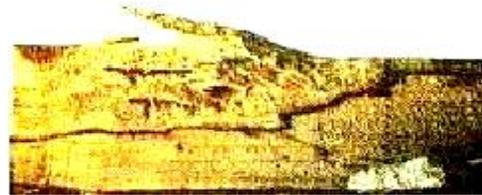
**Figura 3.23\_ Pudrición blanca** (imagen microscópica y macroscópica).

La pudrición blanca, también llamada corrosiva, fibrosa o deslignificante, se produce por la descomposición de la pared celular de la madera con pérdida de hemicelulosas y de lignina. Es un caso bastante peligroso de pudrición que se produce en maderas con contenidos muy elevados de humedad (elementos en contacto con el terreno, sótanos, etc.). La madera se comienza a reblandecer desde la superficie y hacia el interior convirtiéndose en un complejo celulósico más o menos blanquecino, fibroso en ocasiones y sin ningún tipo de resistencia (figura 3.23).

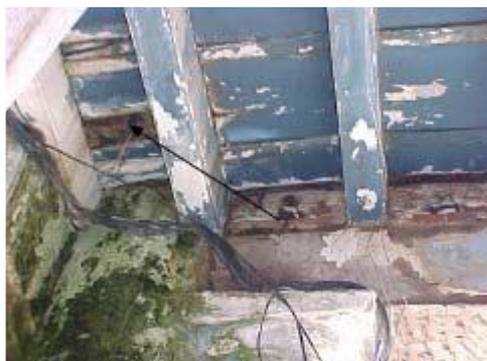
**Figura 3.25** (arriba) \_

*Forjado del edificio de la calle San Ignacio No. 360*

*Lesiones por humedad excesiva y tablazón deteriorada en la unión con el muro.*

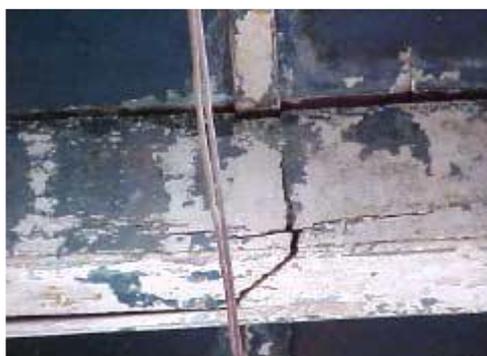
**Figura 3.26** (abajo) \_ *Viga fracturada transversal y longitudinalmente por cargas excesivas.*

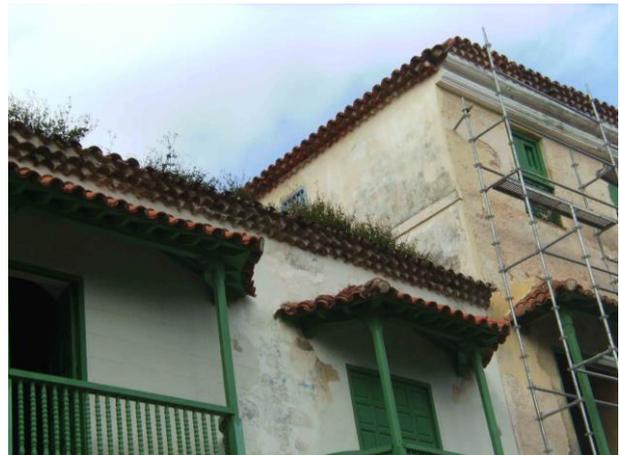
**Figura 3.31\_** Crecimiento vegetal en cubierta inclinada con cobertura de tejas criollas. Tacón No. 4.

Producto de la vejez de las cubiertas de las edificaciones de La Habana Vieja y de la falta de mantenimiento es común encontrar variedad de patologías en estos elementos. Algunas de estas son erosión o fracturas en losas de barro o tejas criollas, pérdida de material en juntas, roturas y obstrucciones en canales y bajantes pluviales, crecimiento de líquenes y plantas superiores, manchas de humedad, eflorescencias, fisuras y grietas, estas patologías que se ocasionan inicialmente en las coberturas comprometen la estanqueidad de las cubiertas y dan lugar a problemas que pueden llegar a ser de envergadura en el resto de los elementos de los edificios (ver figuras 3.31 a la 3.33 y anexo 2.2.2).

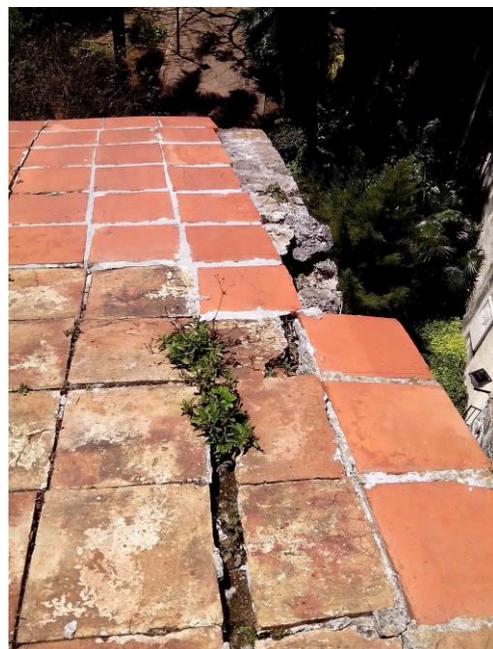
**Figura 3.32 (arriba)\_** Deterioros en cobertura de losas de barro en cubierta plana del edificio de Obrapia No. 510.

**Figura 3.33 (abajo)\_** Deterioros en cobertura y rupturas por crecimiento vegetal en cubierta plana. Iglesia de Paula.

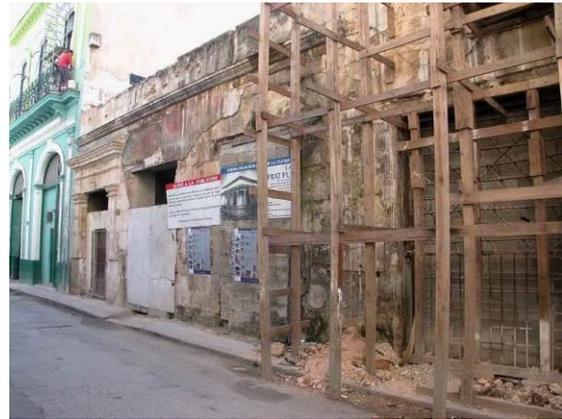
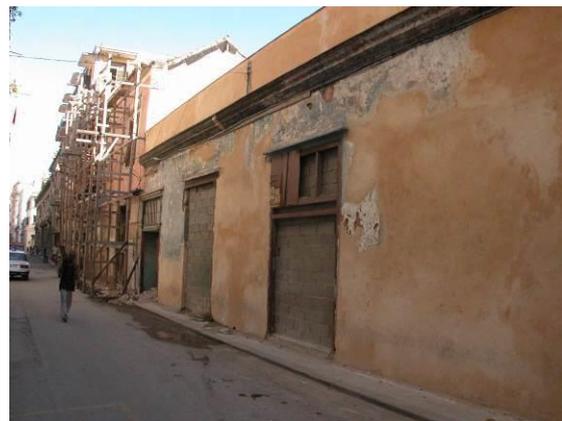
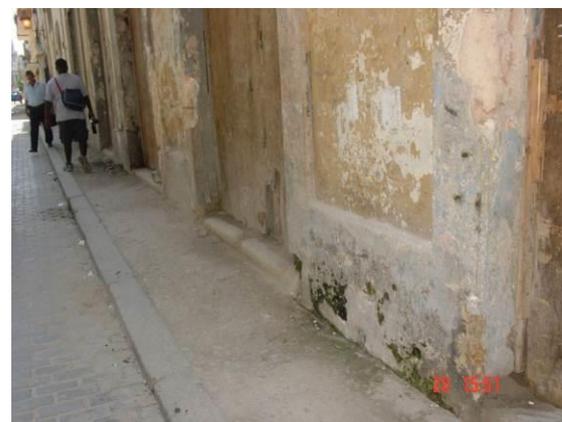
**Figuras 4.8 | 4.9 y 4.10** \_ Fachadas de la Casa Prat Puig. Antes de comenzar la restauración, año 1999.

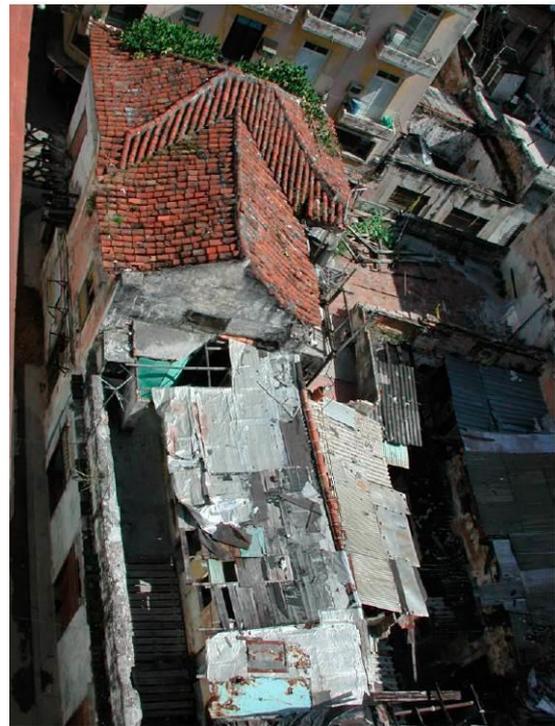
Todas las cubiertas de los techos inclinados eran de tejas criollas, las pocas que se encontraban aún colocadas en 1999 estaban en un estado pésimo por lo que tuvieron que ser sustituidas totalmente. En el interior del patio se repuso todo el sistema de canales y bajantes pluviales de cobre que se había perdido, el drenaje de los alfarjes de los cuartos del piso alto continuó siendo por caída libre y en las cubiertas planas se empleó el sistema de enrajonado y soladura de losas de barro cuadradas de 20 centímetros de lado colocadas a junta corrida (Lee, 1999). La evacuación de las aguas de estas cubiertas fue resuelta mediante bajantes pluviales de policloruro de vinilo empotrados en los muros

**Figura 4.11\_** Vista de las cubiertas de la Casa Prat Puig. Antes de la restauración, año 1999.

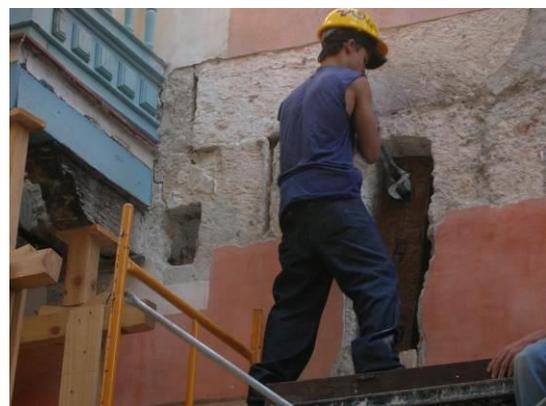
**Figura 4.15\_**  
Colocación de los tensores arriostrando la fachada. Dos por cada arco de medio punto, 2009.

Los especialistas estructurales (profesores de la escuela) dirigidos por el Ing. Pedro Rodríguez Sánchez detectaron una grieta considerable que atravesaba el edificio de arriba a abajo y al parecer estaba produciendo el desplome de la fachada que da a la calle Aguiar.

Determinaron que la causa posible de la aparición de esta grieta, era el empuje de uno de los arcos de medio punto existentes en la planta baja, es por ello que se colocaron 4 tensores de acero de 20 milímetros de diámetro, 2 por cada lado del arco, para contrarrestar su empuje.

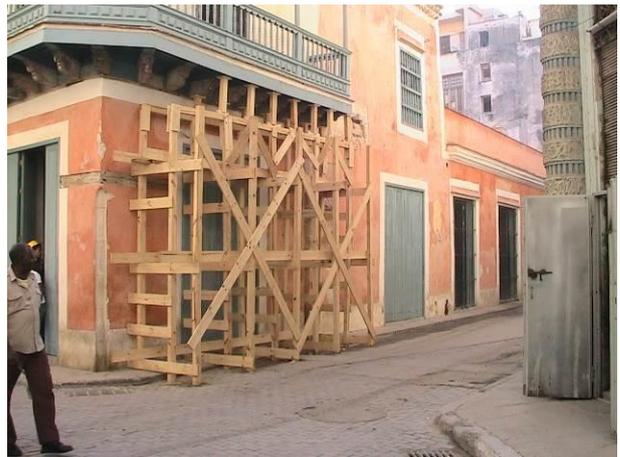
**Figura 4.19\_** Reparación del balcón de la Casa Prat Puig, 2011.

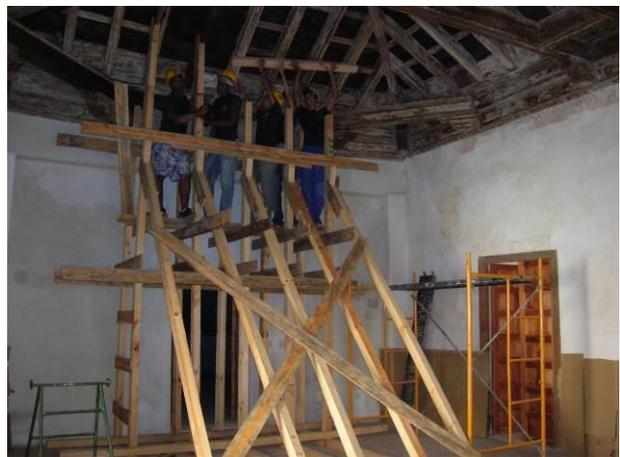
**Figura 4.20\_** Intentos fallidos de sustitución de elementos podridos o pandeados en el alfarje del salón esquinero, 2011.

En el caso de la armadura de pares del alfarje del salón esquinero, se comprobó que existieron muchos problemas de ensamblaje de las piezas durante la restauración de 1999-2007, en la que se realizaron prótesis de madera en los pares, ejecutadas de manera incorrecta, por lo que actualmente el techo funciona como un mecanismo, las múltiples uniones realizadas han creado articulaciones en las viguetas, que tendrían que ser continuas, por lo que al tratar de apuntalar una parte del techo para sustituir un elemento, el resto se mueve. Sería entonces necesario apuntalar esta estructura totalmente para intervenirla, y la Escuela Taller no ha contado con los recursos y el apoyo necesarios para realizar estas labores, por lo que su solución aún está pendiente.

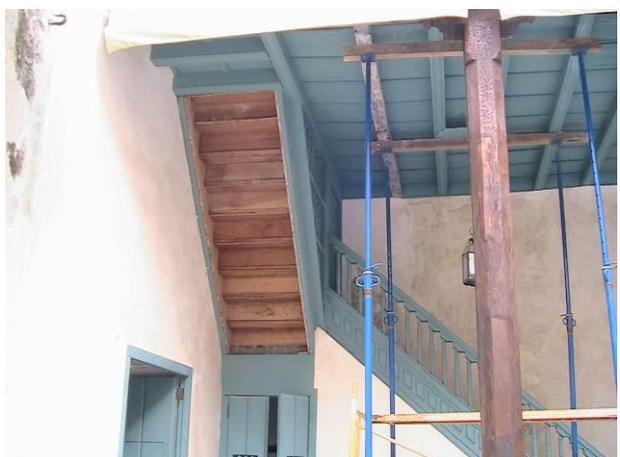
**Figura 4.21\_** Reparación de la segunda rama de la escalera, 2011.

En el caso de la segunda rama de la escalera que da acceso al piso superior de la casa, fue necesario sustituirla por su pésimo estado, además fueron rectificadas los pasos que no tenían las dimensiones correctas de acuerdo al proyecto de restauración. En cuanto a las carpinterías, en su gran mayoría, las hojas de puertas y ventanas habían aumentado de volumen por la presencia de humedad, tenían presencia de termitas y algunos largueros y(o) peinazos estaban torcidos, por lo se sustituyeron las partes dañadas y se realizaron ajustes en las que presentaban buen estado; estas acciones solo se han realizado en parte de las carpinterías dañadas quedando aún muchas por reparar.

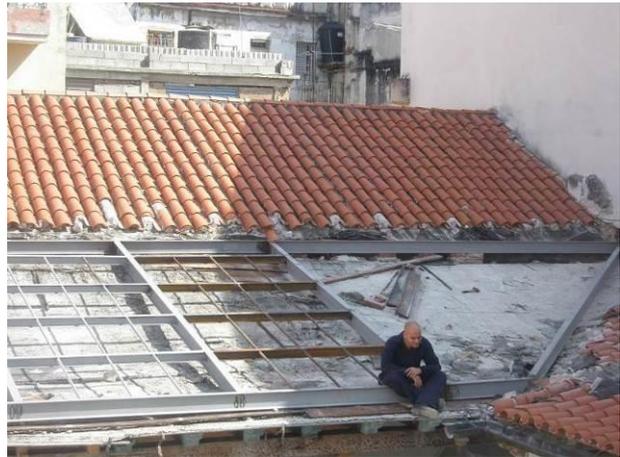
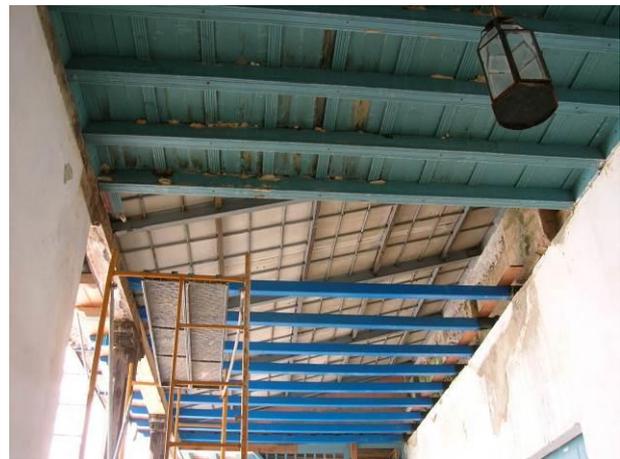
Por otra parte, el estado que tenía el faldón que cubre la galería anterior del patio, ya era grave en el 2010, los rollizos deformados comenzaron a cargar el falso techo (viguetas horizontales) que no estaba preparado para recibir esta carga, además de la presencia de termitas que habían debilitado la estructura, por lo que fue necesario apuntalarla. Los profesores de la Escuela Taller entonces se vieron obligados ante la imposibilidad de acceder a la madera necesaria para sustituir está cubierta, a desmontarla y sustituirla por otra de perfiles metálicos, con la justificación de que al quedar oculta con el falso techo no sería necesario rescatar la estructura con madera como era en sus inicios.

La nueva estructura recupera la pendiente original y descarga el falso techo, elemento no diseñado para recibir otras cargas que no fuesen las de su peso

propio. A modo de tablazón se colocaron encima de los perfiles metálicos, placas de cemento, luego láminas bituminosas y por último se colocaron las tejas curvas de barro (tejas criollas). Esta decisión ha sido cuestionada fuertemente por la dirección de la Oficina del Historiador de la Habana provocando mucha polémica, pero como constituyó una obra de emergencia permanece así hasta el día de hoy.

**Figura 4.22 y 4.23\_** Intervención en la galería anterior, sustitución de faldón de troncos rollizos por otro de estructura metálica, 2011.

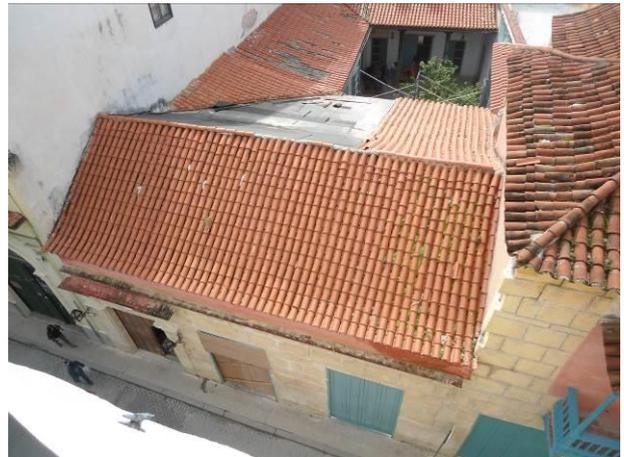
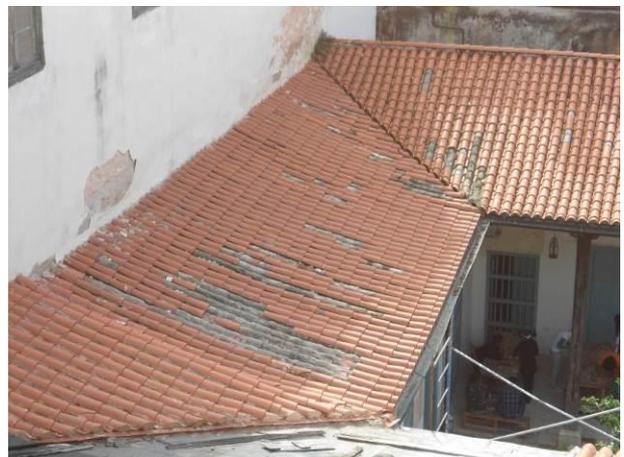
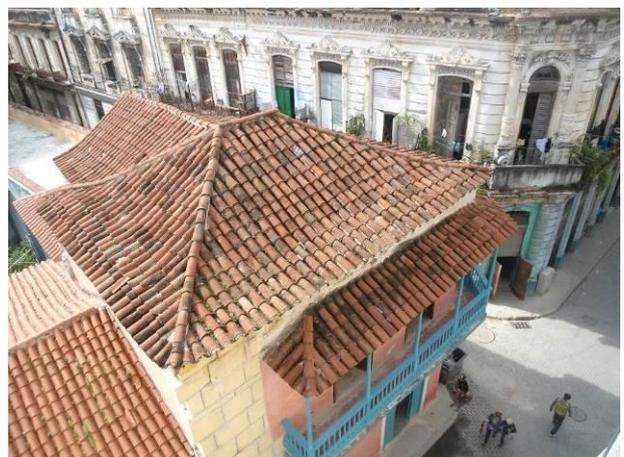
En este mismo estado, pero aún sin peligro de colapso se encuentran el faldón del ala este y la galería posterior de la casa, que aún están en espera de ser sustituidos.

**Figuras 4.24 | 4.25 y 4.26\_**  
Estado actual de las cubiertas de la Casa Prat Puig

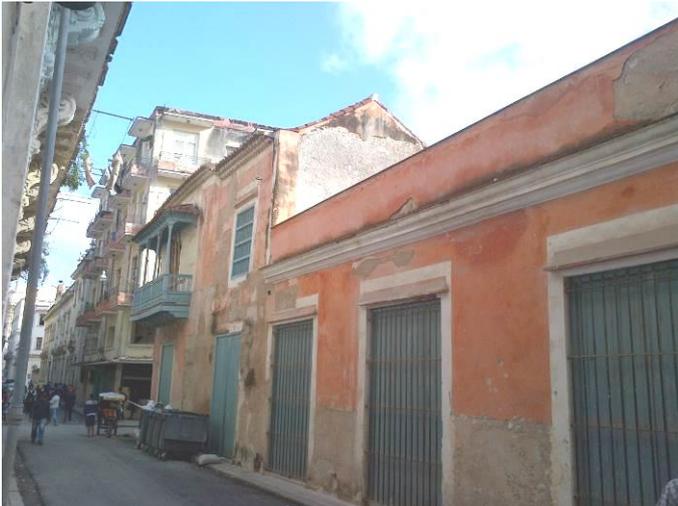
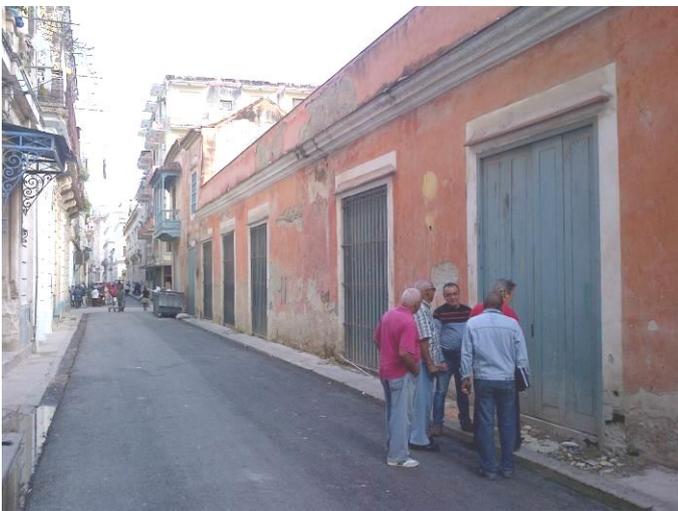
**Figuras 4.27 y 4.28\_**

*Fachadas de la Casa Prat Puig, febrero de 2015. Antes de la última intervención del año 2016.*

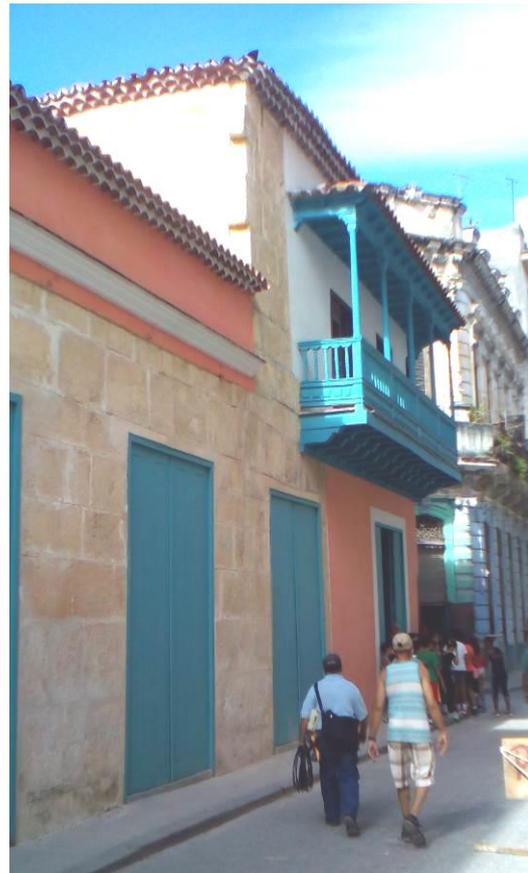
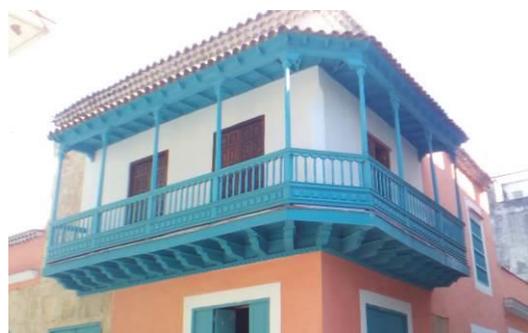
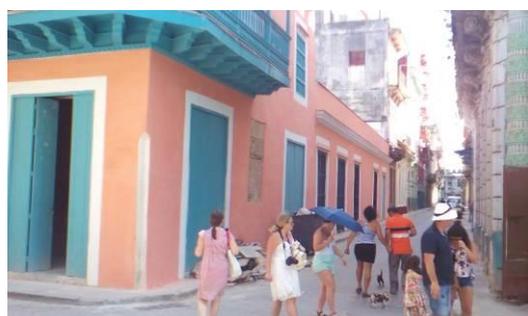
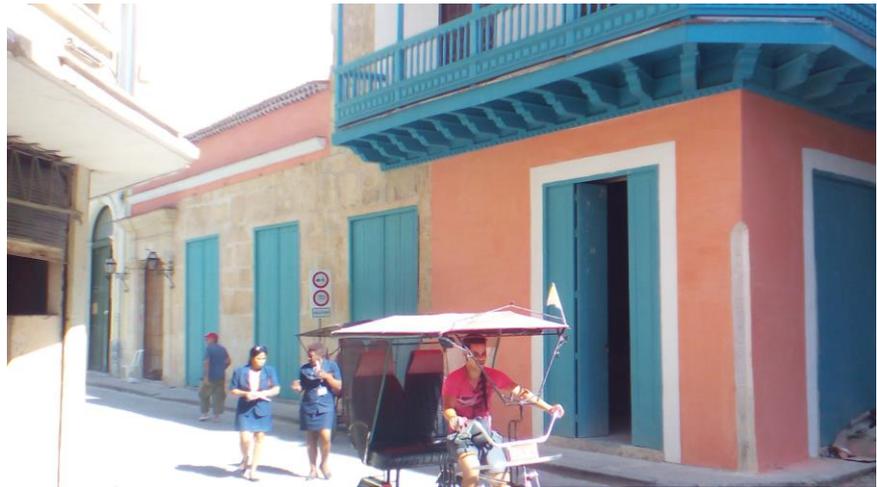
**Figuras 4.29 | 4.30 | 4.31\_ Fachadas y balcón de la Casa Prat Puig luego de la intervención más reciente, año 2016.**

**Figura 4.31 a**  
*Fachada de la casa Prat Puig vista  
por la calle del Teniente Rey*
