DIARIO DE OBRA: INICIO DE OBRA

PROYECTO ANEXO POLIDEPORTIVO: La parte rodeada en rojo es el anexo nuevo a construir.

La obra sobre la que comenzará el seguimiento de este proyecto de fin de carrera está situada en la localidad de Azagra (Navarra). Comenzó hacia el seis de diciembre del año 2010, pero mi comienzo de prácticas no se hace efectivo hasta el día 10 de febrero del 2011.

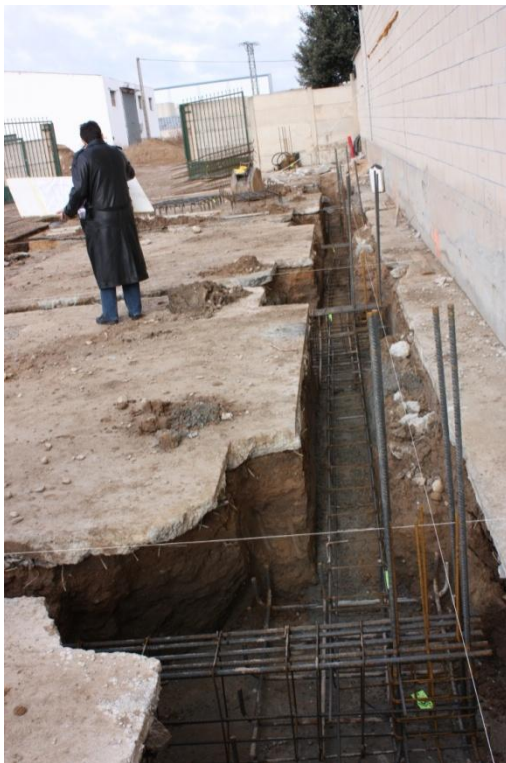
La foto de la izquierda está tomada el día 27 de diciembre del 2010. Acudimos a obra porque en la cimentación manaba agua. Resultó ser de la máquina que cortaba la solera, que introducía agua en el corte por debajo de la misma y la hacía rezumar.

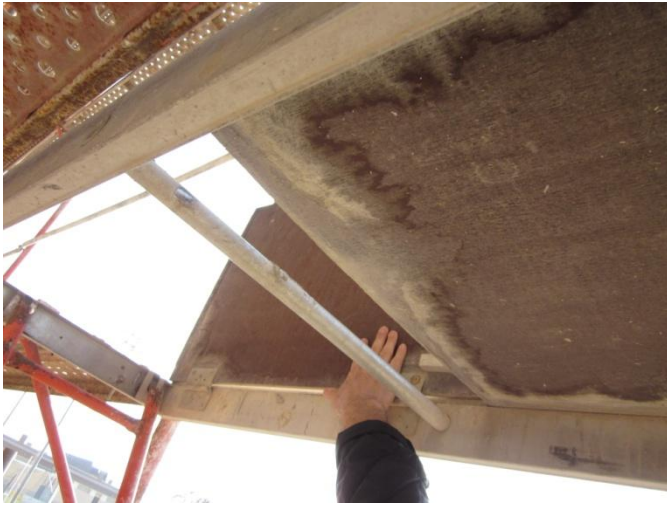
Subimos al tajo accediendo por los andamios, la calidad de los andamios es buena, tienen escalas de hierro inclinadas. Son mas o menos nuevos y para subir de un nivel a otro tienen estas trampillas transitables. No han colocado rodapié, ni han completado su montaje hasta el último nivel.

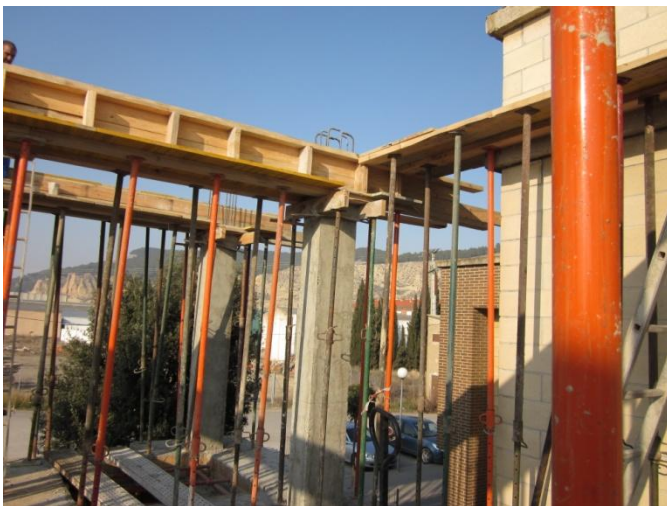
Los operarios colocan primero los collarines a los pilares desencofrados. Están empezando a montar los de la esquina. Les llevará varios días hasta que coloquen todo el entramado.

Aunque avanzan rápido, y comprobamos parte de las medidas de pilares y de los encofrados el tajo de obra esta desordenado. Se vulneran muchas normas de seguridad. No obstante es curioso que la calidad del trabajo final sea medianamente aceptable.

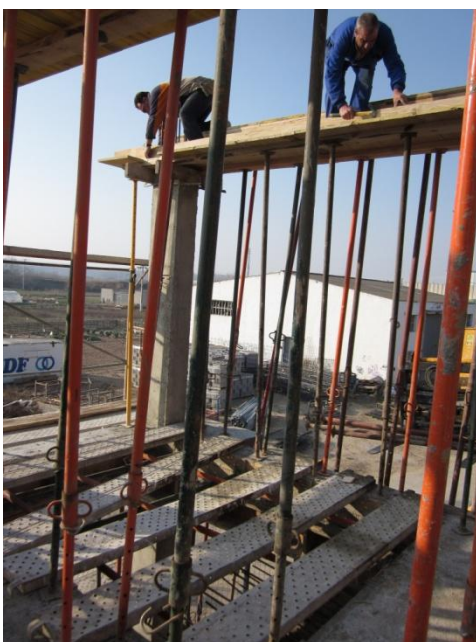
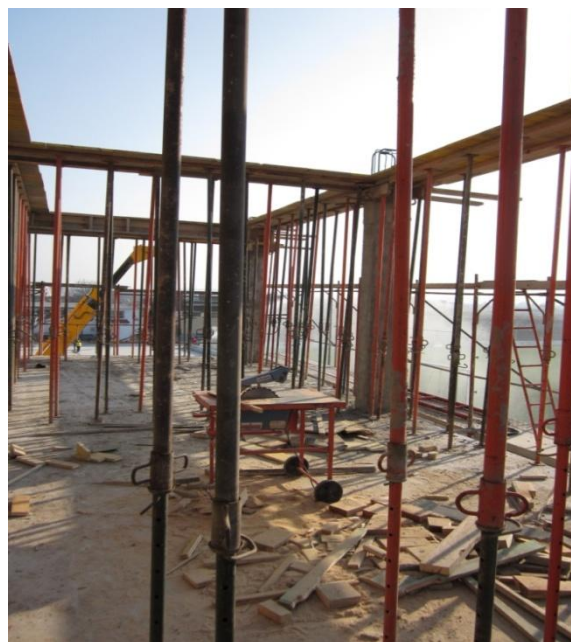
En las dos fotos de la izquierda se puede observar que la zona de trabajo no está especialmente organizada.

Las medidas de seguridad son bastante insuficientes como se vé en la fotografía de los dos operarios, los riesgos son aceptados con temeridad.

La fotografía que nos muestra la sierra, que está con el suelo bastante desordenado y con restos de material que pueden propiciar diversos riesgos. Desde caídas y punzamientos con objetos del suelo, hasta riesgo de caídas de objetos desde la zona de trabajo superior que está superpuesta a la zona de corte.

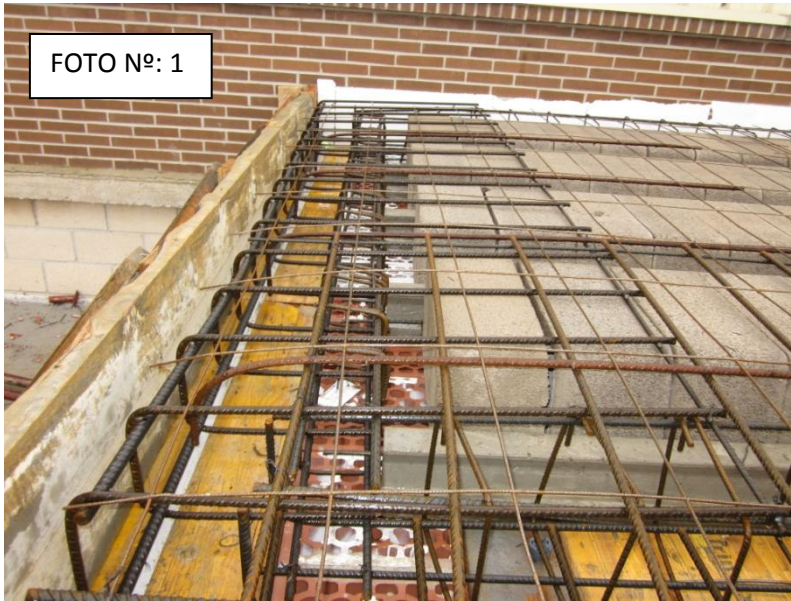
FOTO Nº: 1

- Durante la mañana ensamblan la ferralla y colocan las juntas de porexpan en medianeras. (Fotos: 1 y 2)
- Suben las bovedillas y viguetas. (foto: 3)
- Por la tarde llega el H.A 25/B/20/Ila, los del laboratorio hacen las probetas y el cono abrahams. (fotos: 3 y 4)
- Se vierte mediante en una cubeta y con la carretilla de brazo telescópico y un accesorio que la prolonga lo hacen llegar hasta la altura de vertido. (Fotos: 5 y 6)

- 2 camiones de H.A. 25/F/20/Ila. (foto 5)
- Mallazo de 20 x 30 cm Ø 6 mm. (foto 1 y 2)

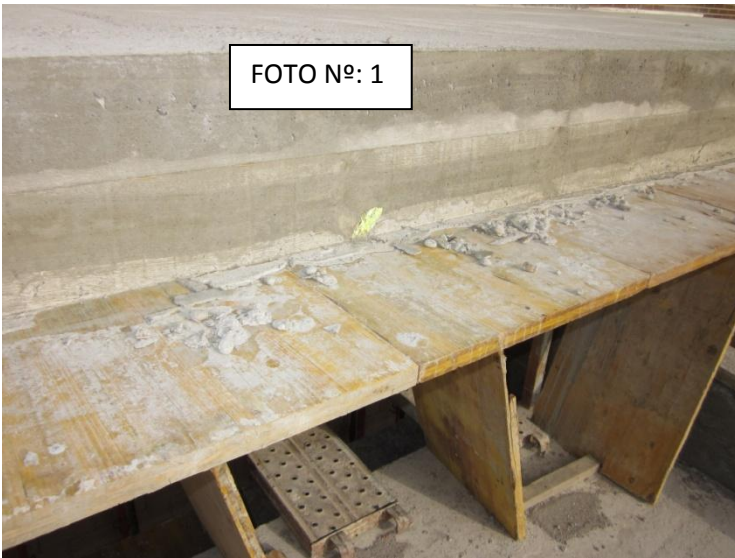
FOTO Nº: 1

- Desencofran la parte del para pastas del techo sobre el lucernario de la 1ª planta. (Foto 1)
- Durante el una cuadrilla se ocupan con labores periféricas, el soporte de ascensor.(fotos: 2 y 4)
- Limpien la parcialmente la planta baja y ejecutan el encofrado y armado de la escalera.

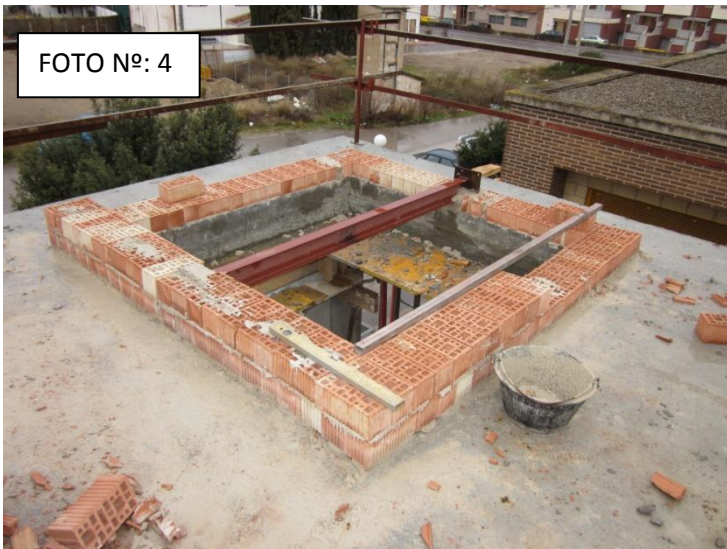
FOTO Nº: 4

Trabajan sin demasiada prisa. Por la mañana se subieron arriba, desencofraron el hueco, el techo y colocaron la fábrica con el soporte de metal para el ascensor. Por la tarde limpiaron parte de la zona de abajo y se dispusieron a dar puente de unión a las zapatas con esperas para efectuar el encofrado. (fotos 3 y 5) Instalaron algunas barandillas y elementos de seguridad en el tejado. (foto 4.)

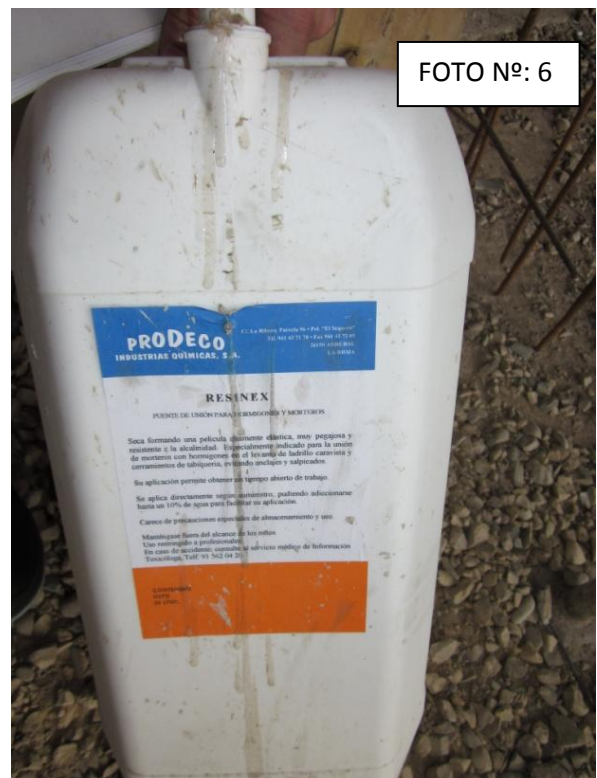
FOTO Nº: 6

- Una garrafa de un producto químico de puente para mejorar la unión del hormigón. (foto: 6)

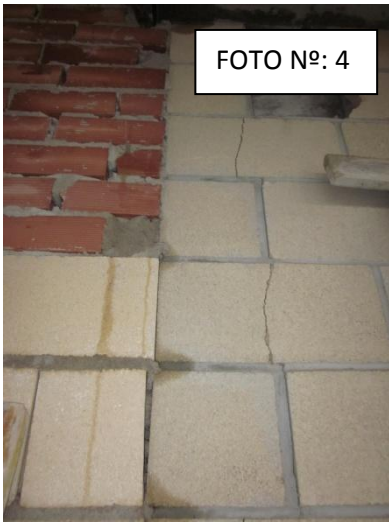
Se producen desperfectos al empalmar la fábrica de ladrillo con la existente de bloque, curiosamente esta se fisura. (foto: 4). También se les llama la atención sobre el corte y acopio de materiales tintados sobre la solera de planta baja, que corre el riesgo de mancharse (Foto: 3)

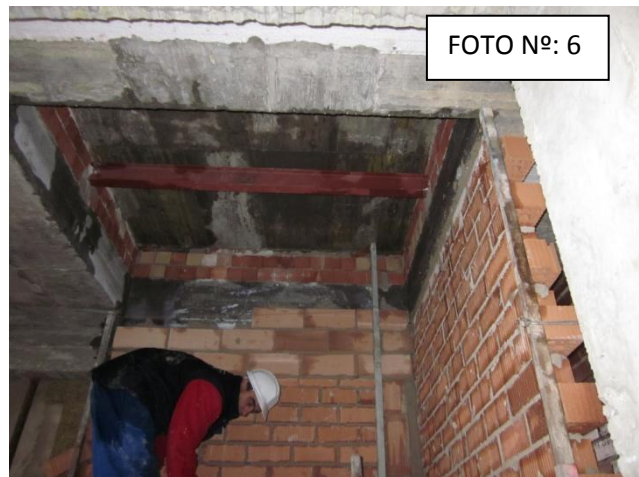
- El día 9 siguen colocando ladrillo caravista. trabajan en el interior porque llueve, comienzan a enlucir con mortero hidrófugo (Foto:1)
- El día 10 dedican a labores de interior. Empalme de muros a la obra existente y cierran el hueco del ascensor en la primera planta. (foto: 6)

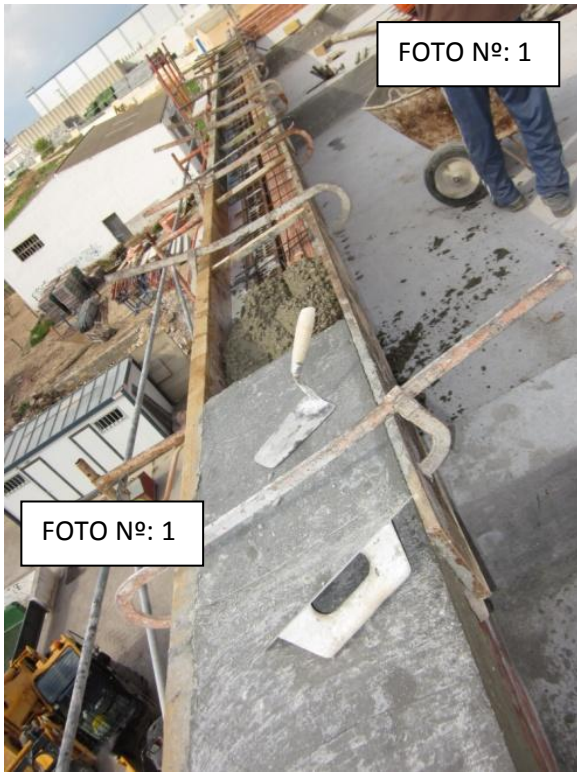
Día 30: - Terminan de hormigonar el remate del encofrado.(Foto: 1) También hormigonan el dintel y la cornisa exterior de la entrada al anexo. (Foto: 2) Hormigonan la extensión de las zapatas de la fachada a la calle.

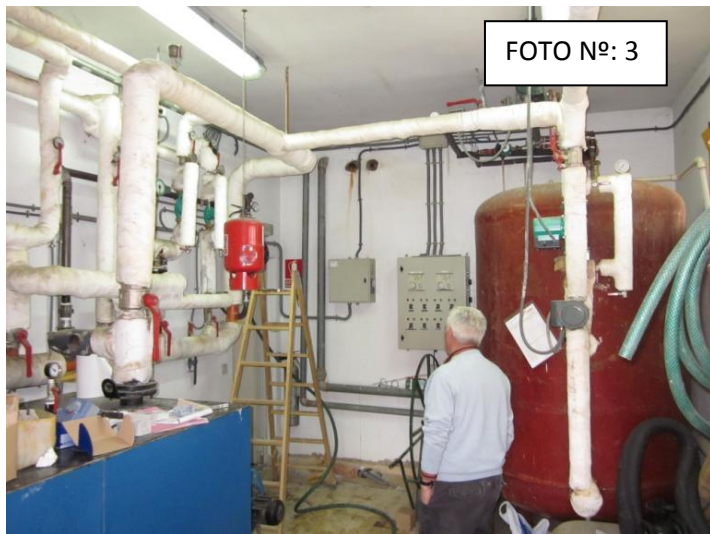
(Foto: 4) El fontanero termina de conectar las canalizaciones a la caldera (Foto: 3)

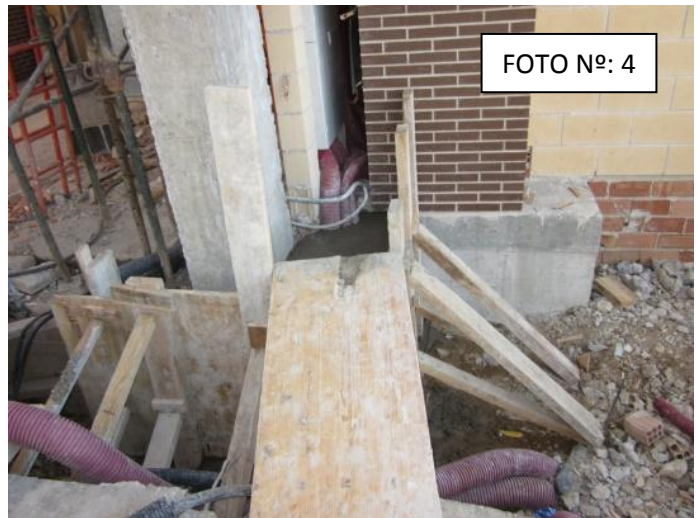
- El fontanero casi ha ejecutado toda la instalación y se encuentra a falta de terminar los últimos empalmes de la instalación existente en el polideportivo. (Fotos 4 y 7)
