ANÁLISIS DE LA OBRA DE RESTAURACIÓN DE LA TORRE DEL RACÓ EN MORELLA Y ELABORACIÓN DE UN PLAN DE MANTENIMIENTO

TRABAJO FINAL DE MÁSTER OFICIAL EN CONSERVACIÓN DE PATRIMONIO
ARQUITECTÓNICO – ESCUELA TÉCNICA SUPERIOR DE ARQUITECTURA - UPV

Autor: ANDRÉS FELIUS ALBALAT

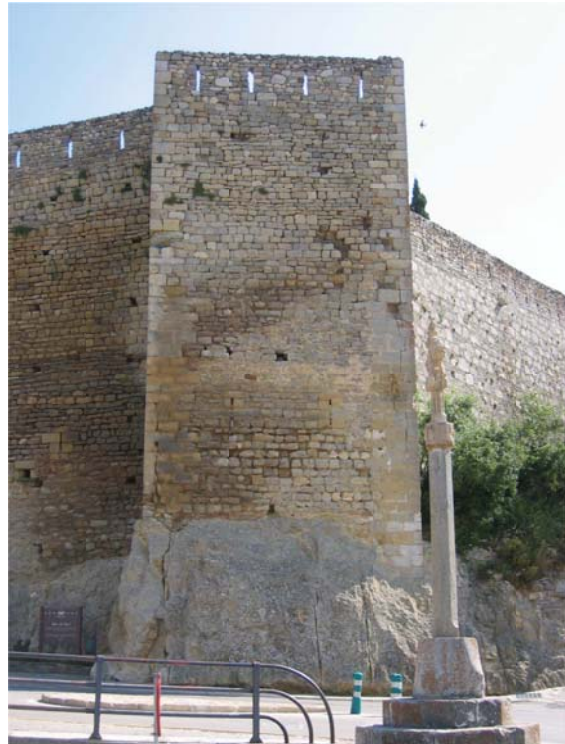
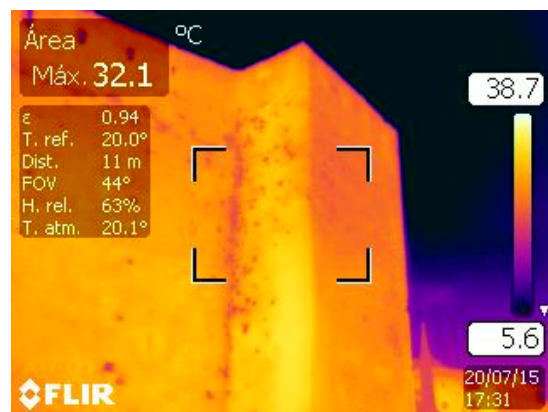
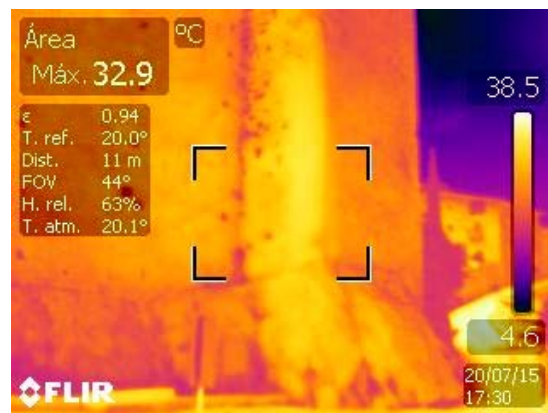
2. Presencia de importantes humedades en los paramentos de la Torre, que denotaban que las filtraciones anteriores se estaban produciendo y que cada vez eran mayores.

⁷ Imagen 1 cámara térmica FLIR 20/07/2015. Fuente: Santiago Tormo

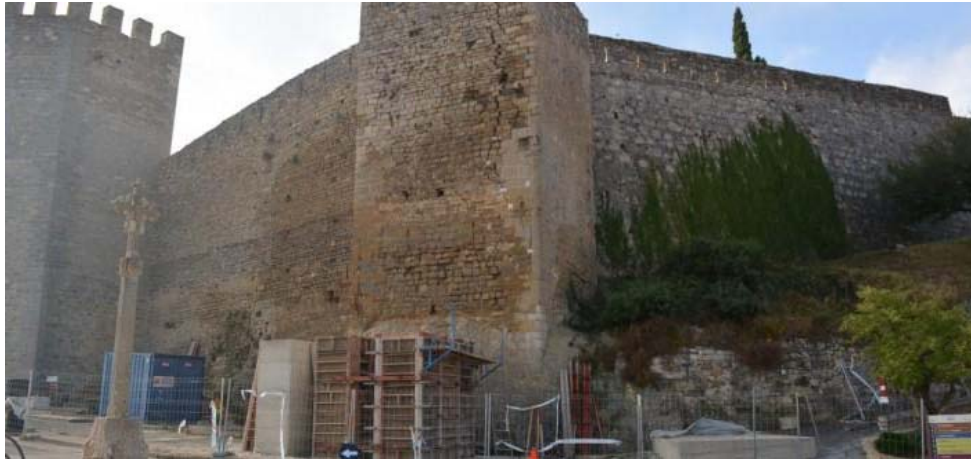
Ante este agravio de la patología, y posteriormente al análisis patológico y a la redacción del proyecto de intervención, en octubre de 2016 se instaló en la torre un estabilizador como medida de emergencia para sostener y evitar el desplazamiento mayor de los muros y evitar un posible derrumbe del monumento.

Imagen construcción dados hormigón estabilizador. Fuente: artículo CS-Información, 3/10/2016

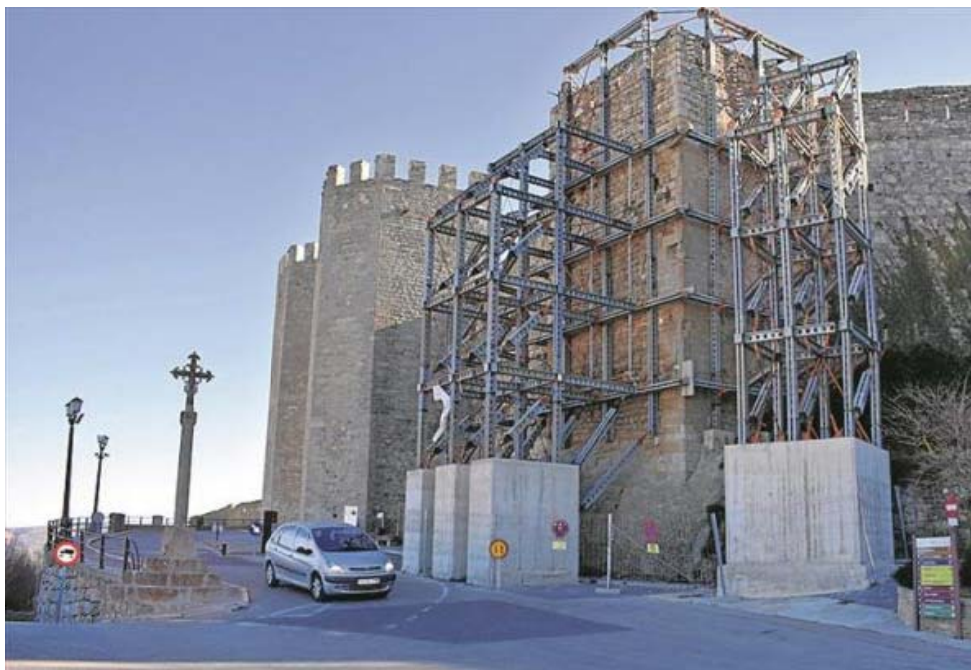
Imagen estabilizador completo. Fuente: artículo Vinaròs News, 19/01/2018

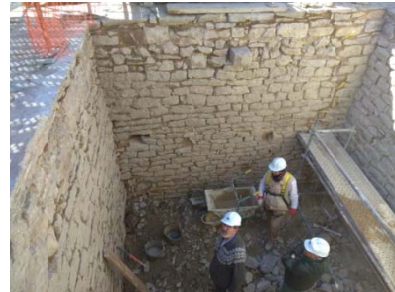
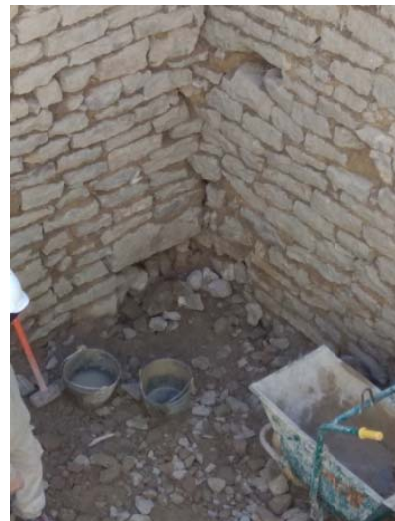
- Llegado a este punto del vaciado ha aparecido un dintel de piedra. Debajo se aprecia hueco después de extraer el relleno. Se ha encontrado en el muro sur, junto a la esquina izquierda.

- Como se iba vaticinando anteriormente, por propuesta del arqueólogo y decisión de la dirección de obra, se debe excavar a más profundidad, al menos en el lugar de aparición del dintel y el hueco, para estudiar y documentar de que se trata.
- Como curiosidad arqueológica, se ha encontrado una bomba redonda maciza de hierro en el interior de una grieta con una profundidad de 20 cm. Hecho curioso por la sustentación del elemento y la introducción en el hueco del mismo. Este elemento de artillería data de la Segunda Guerra Carlista (1849-1849), cuyo proyectil debió ser lanzado por el bando Liberal durante el asedio a Morella.

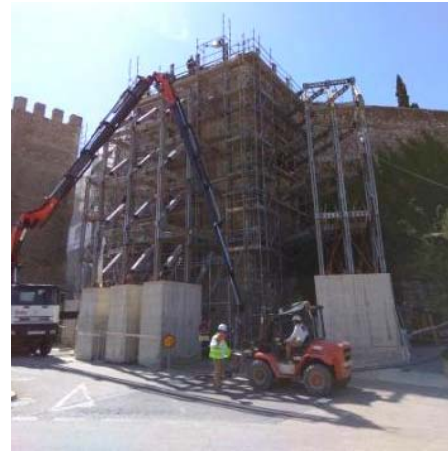
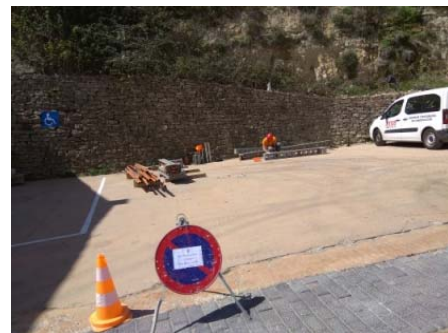
- Se procede a desmontar la parte superior del estabilizador hasta el último apuntalamiento horizontal y la vela esquinera con camión pluma y carretilla elevadora para transportar las piezas hasta el acopio facilitado por el Ayuntamiento.

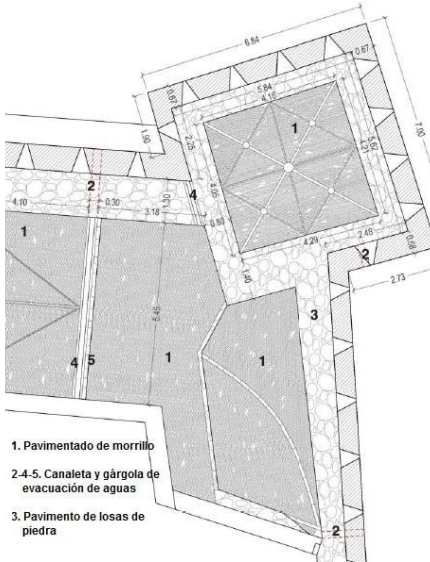
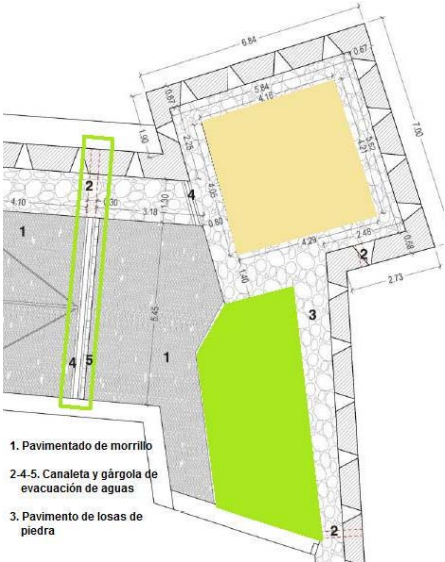
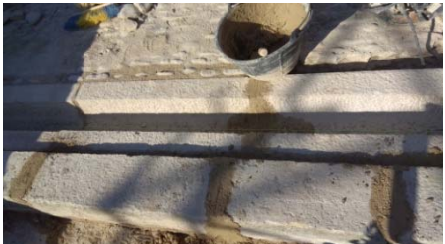
| 7 | <p>Construcción de canaleta y gárgola de evacuación de aguas en paseo de ronda</p> <p>1. Pavimentado de morrillo 2-4-5. Canaleta y gárgola de evacuación de aguas 3. Pavimento de losas de piedra</p> | Si | <p>Se ha ejecutado tal cual se expone en el proyecto</p> <p>1. Pavimentado de morrillo 2-4-5. Canaleta y gárgola de evacuación de aguas 3. Pavimento de losas de piedra</p> |

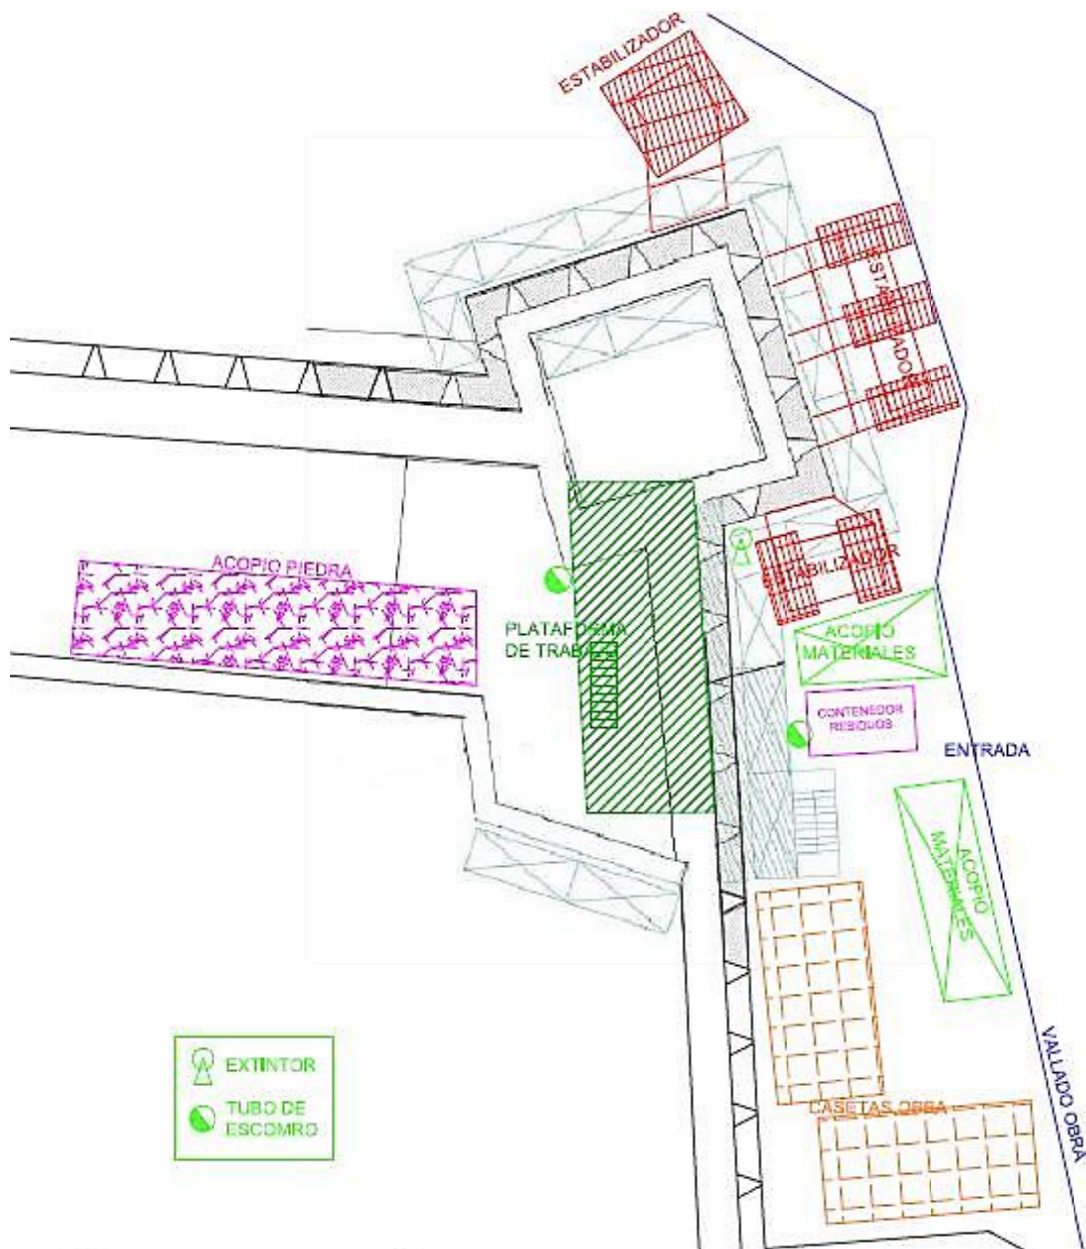
Imagen Plano distribución en obra real Gestión de Residuos y medios en Seguridad y Salud

Respecto al plano original existen las siguientes diferencias:

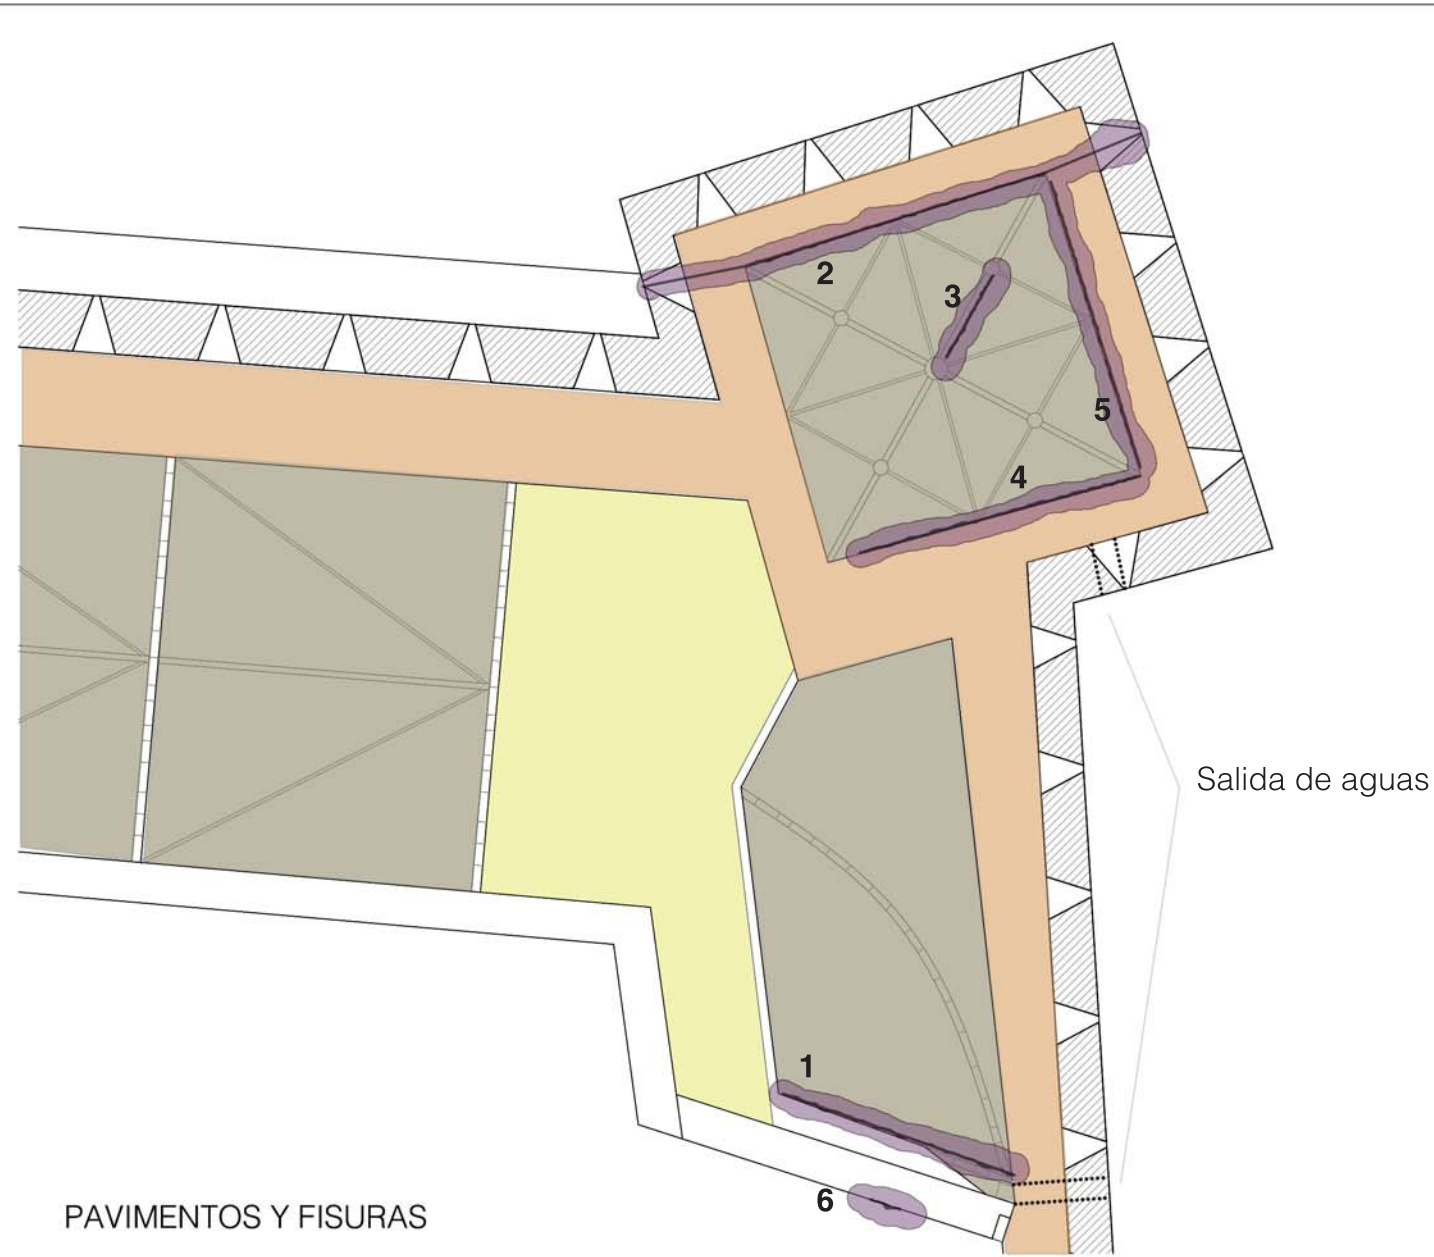
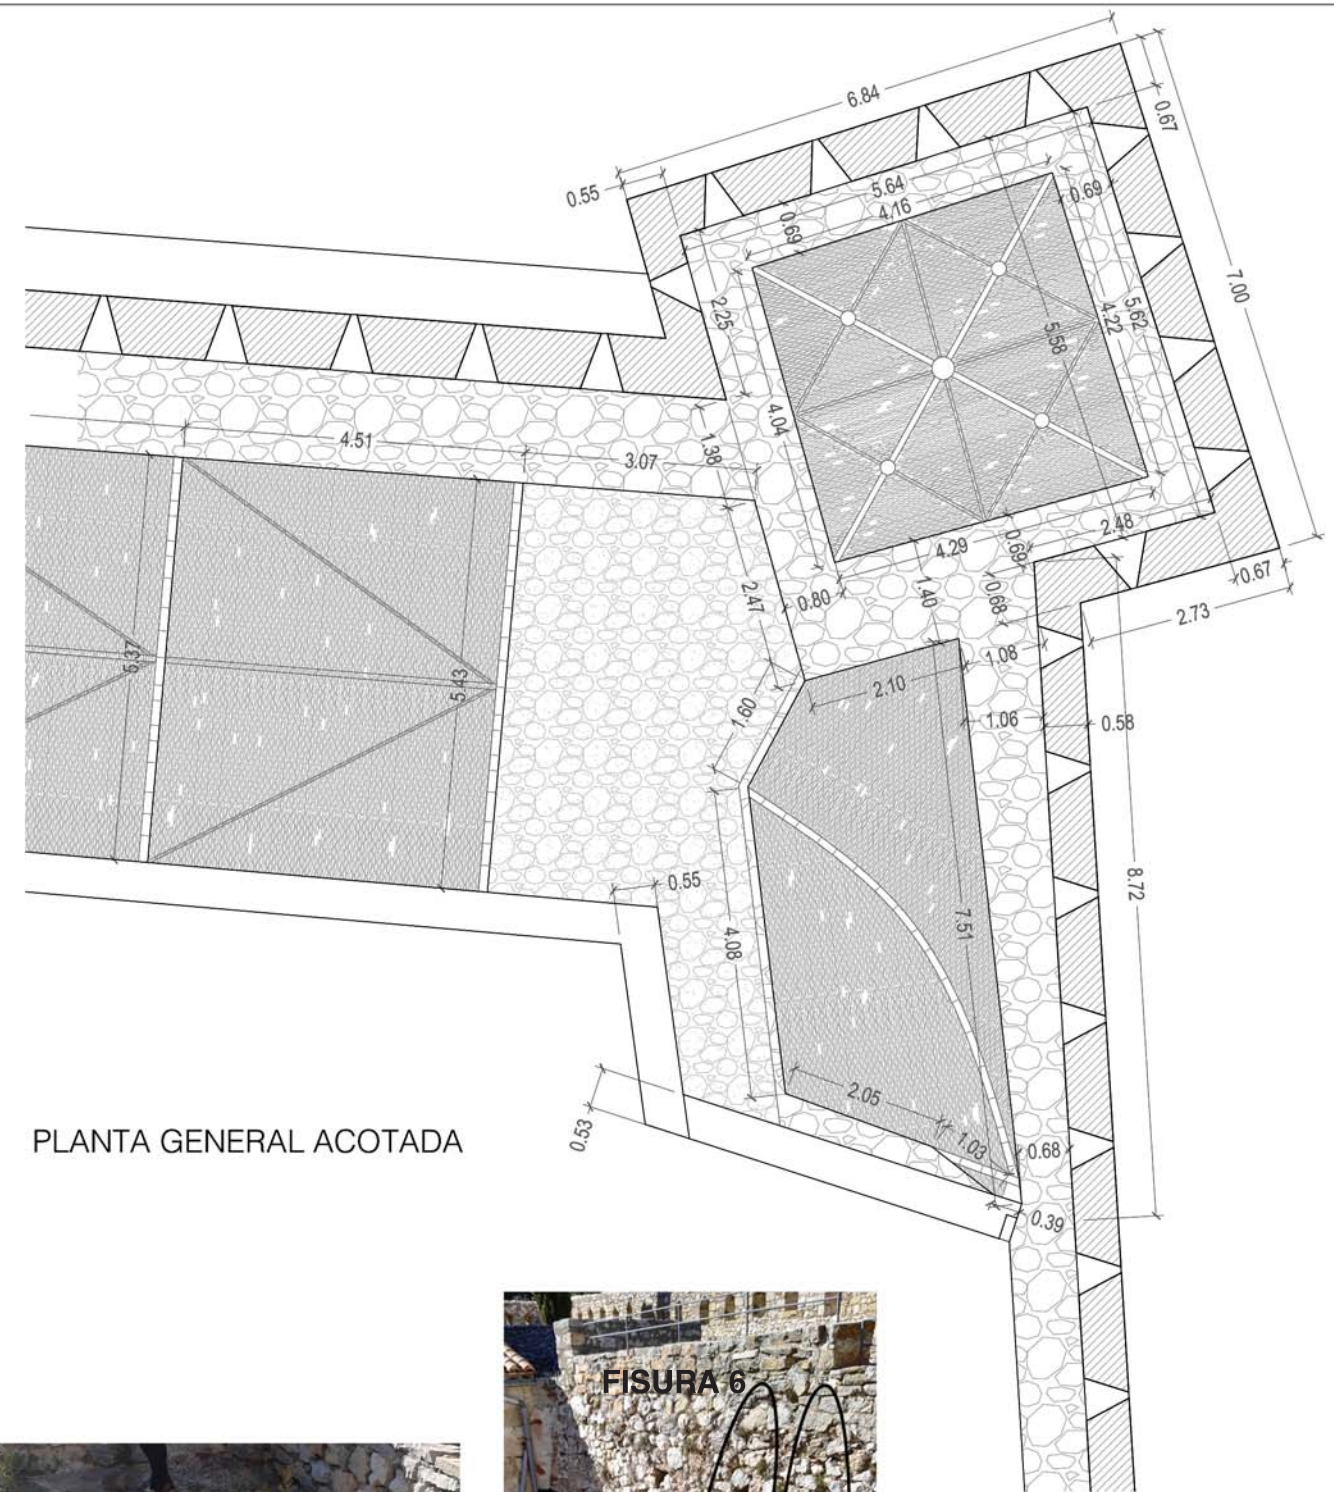
PAVIMENTOS Y FISURAS

- Pavimento de piedra (paseo de ronda)
- Pavimento de morrillo
- Pavimento de cantos de piedra

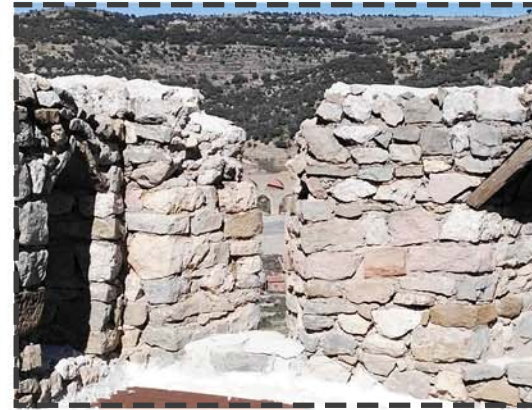
1. Desmante mampostería fisurada

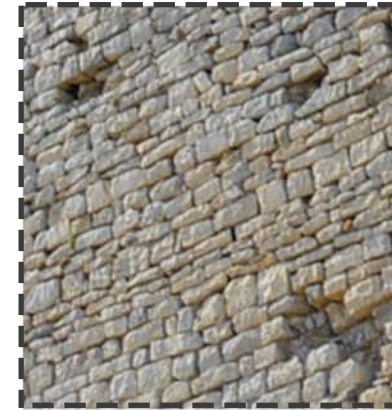
2. Pérdida de piezas

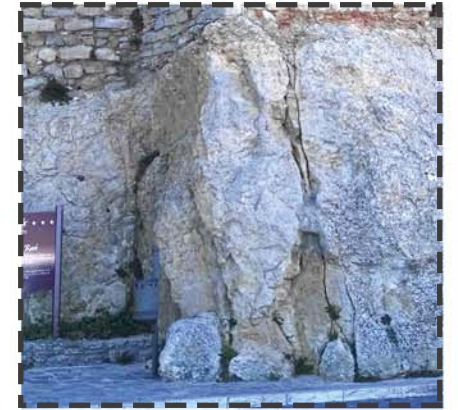
3. Roca disgregada
