ESTUDIO Y PROPUESTA DE INTERVENCIÓN DE LAS PINTURAS MURALES DE LA IGLESIA DE LOS SANTOS JULIÁN Y BASILISA DE BAGÜÉS UBICADAS EN EL MUSEO DIOCESANO DE JACA.

Presentado por Adela Buil Martínez

Facultat de Belles Arts de Sant Carles

Grado en Conservación y Restauración de Bienes Culturales

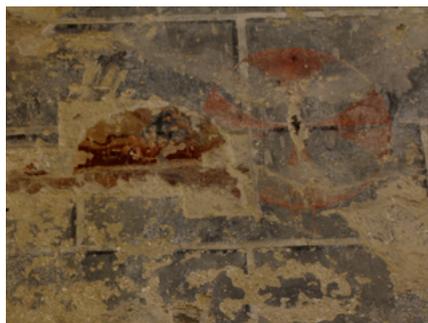
Más tarde se repinta la iglesia, los muros laterales se pintaron simulando un aparejo isódomo y cruces rojas de consagración (Fig.8), y el cascarón del ábside se decoró con casetones cuadrados⁸ (Fig.9). En el siglo XVIII se construyó una bóveda de cañón falsa de cañizo y yeso, ocultando la cubierta de madera y posiblemente la parte superior de las pinturas.

Fig.8. Cruz de consagración y restos de pintura original

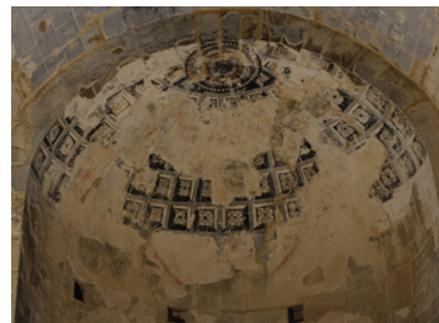
Fig.9. Casetones decorativos y restos de sinopia

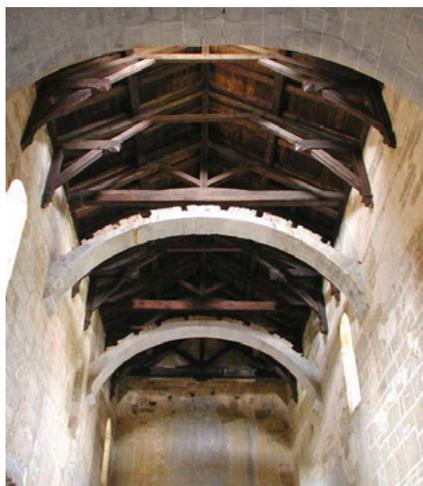
Fig.10. Arcos y ménsulas de la falsa bóveda presentes en la iglesia sobre 2003

Finalmente, la iglesia se cierra al culto, siendo utilizada como refugio de pastores y su ganado, y en el verano de 1966 las pinturas murales fueron arrancadas por Ramón Gudiol. Creemos que antes de proceder al arranque de las pinturas, y por este motivo, se eliminó la falsa bóveda, quedando solo los arcos y las ménsulas que la sustentaba¹⁰ (Fig.10).

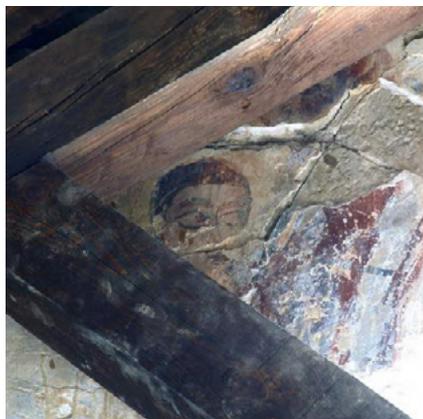
Fig.11. Fragmento de pintura mural en el presbiterio

A raíz de la renovación de la cubierta, fueron descubiertos varios fragmentos de pintura mural. Algunos de estos fragmentos se encontraban en la parte alta del presbiterio, entre las vigas de madera que sustentan la cubierta y el tejado (Fig.11); otros, ocultos por la estructura de madera. En el año 2000 el Gobierno de Aragón contrata a una empresa especializada para realizar los trabajos de consolidación previa y arranque de los fragmentos.

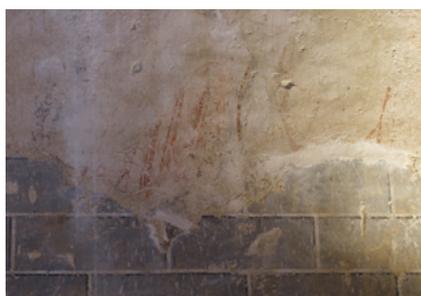
Fig.17. Restos de sinopia y mortero original

Al día siguiente de colocar las telas (Fig.16) procedían a su levantamiento, con ayuda de piquetas si era necesario, de abajo hacia arriba y las iban enrollando; quedando en la pared restos de la sinopia de color rojizo (Fig.17). Todo lo arrancado durante el día se lo llevaban a Jaca en coche cuando vol-

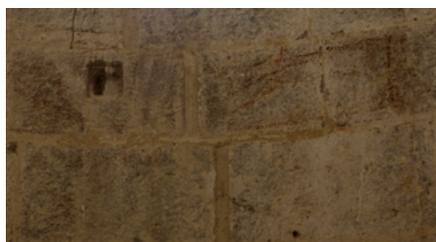
Durante el arranque, en la zona del ábside en la que está Cristo crucificado, coincidiendo con su cabeza, se encontraron una oquedad en el muro (Fig.19) que contenía una lipsanoteca¹⁸ envuelta en un paño. Es de madera de boj, lacrada y sellada; en uno de los lados, con letra visigótica, se escribieron seis nombres: el del arcángel Miguel y el de los santos Acisclo, Engracia, Julián, Basilisa y Cristóbal¹⁹ (Fig.20).

Fig.19. Hueco de la lipsanoteca y restos de sinopia de la figura de Cristo

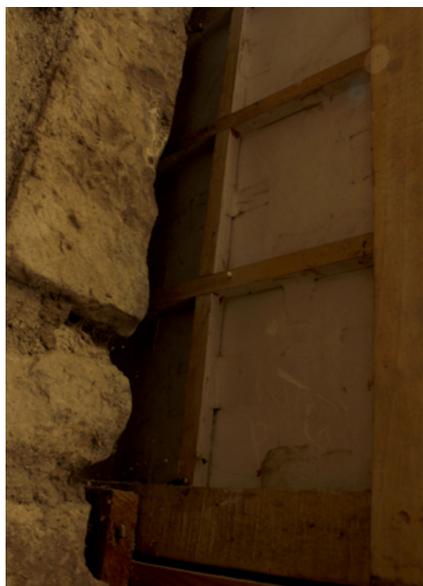
El siguiente proceso fue montar las pinturas sobre un soporte rígido. Las pinturas de los laterales son tensadas en bastidores, al ser un conjunto de grandes dimensiones éstos son reforzados a través de una estructura de madera en forma de cuadrícula. El material de refuerzo del reverso aplicado en cada recuadro parece ser yeso, y tiras de tela y yeso unidos a los travesaños que conforman la estructura (Fig.21).

Fig.21. Estructura de las pinturas de los muros laterales

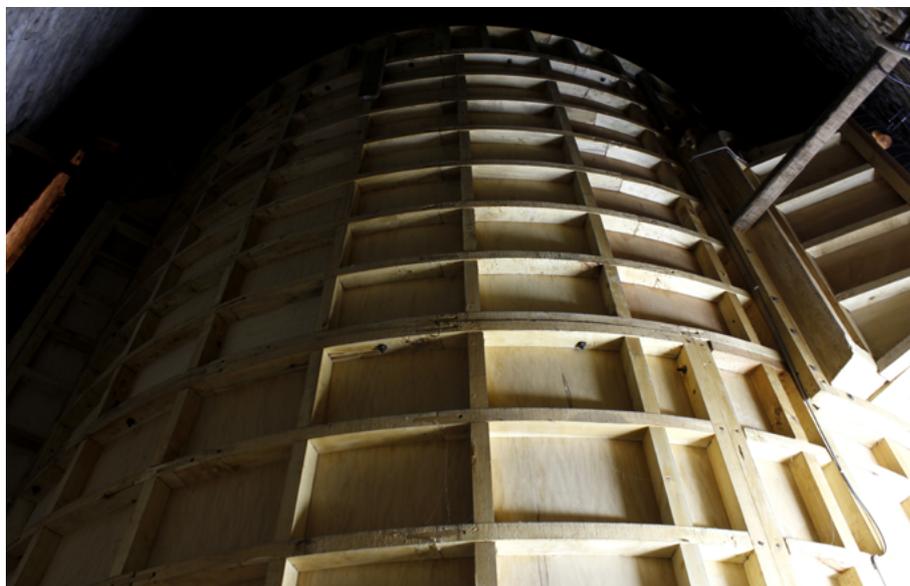
Las pinturas del ábside, con el fin de conseguir su forma original, se adhieren a planchas de contrachapado reforzadas a su vez con la misma estructura cuadriculada (Fig.22). Para unir la pintura al soporte se utilizaba una cola comercial²⁴, es posible que con PVA al utilizarse durante los años 60 y 70 en este tipo de procesos; asimismo, como veremos más adelante, las pinturas presentan una serie de patologías atribuidas a la utilización de este adhesivo.

Fig.22. Estructura de las pinturas del ábside

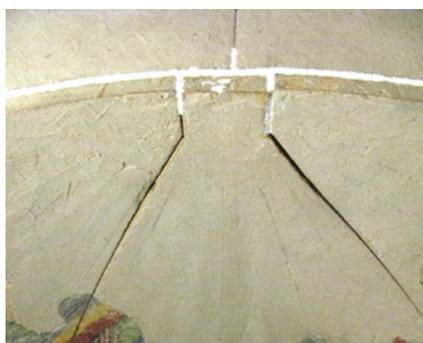
Una vez acabado el nuevo soporte se finaliza la limpieza. Para estucar las grandes pérdidas de pintura, en este caso, se realizó con árido aglutinado con lo que parece ser algún tipo de adhesivo sintético. En las lagunas de menores dimensiones es posible que el estuco sea una mezcla de blanco España y cola

Fig.23. Trabajos de estucado en la zona superior del ábside

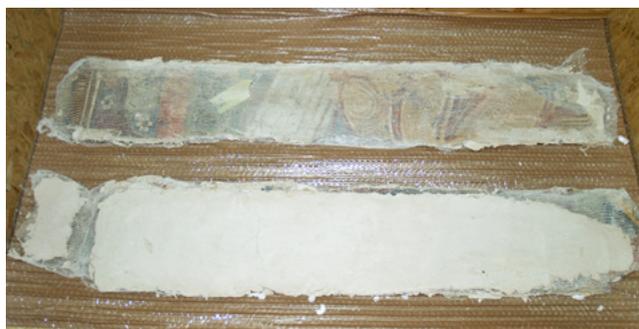
Tras el descubrimiento de los 11 fragmentos, la empresa Restauro S.L, contratada en el año 2000 por el Gobierno de Aragón, realiza in situ trabajos de consolidación previa y lleva a cabo el arranque mediante la técnica de *stacco*. Los trabajos de preconsolidación fueron una solución parcial a los problemas que mostraban los fragmentos. Estos presentaban por la cara externa un engasado de trama abierta fijado con resina acrílica de tipo Paraloid B-72, y por la otra cara una misma capa de gasa intermedia con mortero de cal y arena superpuesto²⁸ (Fig.24). Después del arranque, cada fragmento fue colocado en una caja de cartón y se guardaron en el almacén del Palacio Episcopal de Jaca.

Fig.24. Vista del anverso y reverso de dos fragmentos antes de la intervención

En el 2010 Artelan S.L se encarga, además, de la restauración de los fragmentos²⁹. En general presentaban suciedad superficial, múltiples pérdidas y fracturas, deformaciones y disgregación del mortero; muchas de estas patologías fueron a causa del proceso de arranque.

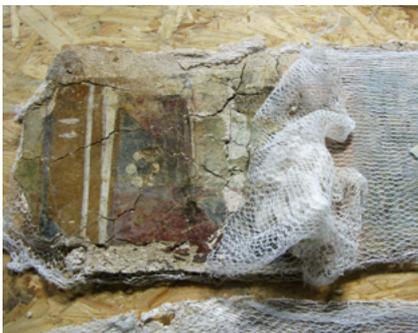
Fig.25. Proceso de eliminación del engasado

Se elimina el engasado del anverso con empacos de acetona (Fig.25). Al estar el mortero fragmentado, fue consolidado primero inyectando Acril 33 al 50% en agua, y en segundo lugar rellenando las fisuras con PLM y cal (2:1) (Fig.26). Se crea una capa semirígida por el anverso con el fin de poder manipular los fragmentos. Ésta está compuesta por una capa de Paraloid B-72 al 5% en acetona (estrato de intervención), dos capas de papel japonés (empapelado) y dos gasas (engasado), todo adherido con Paraloid B-72 al 20% en acetona. Para dar mayor rigidez se repite el proceso de empapelado y engasado.

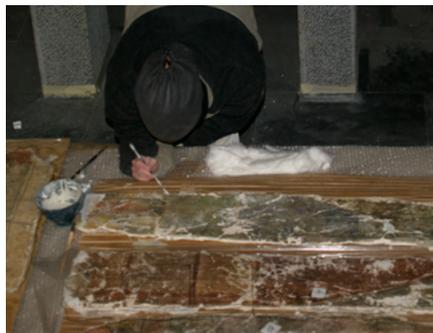
Fig.26. Proceso de estucado de los fragmentos

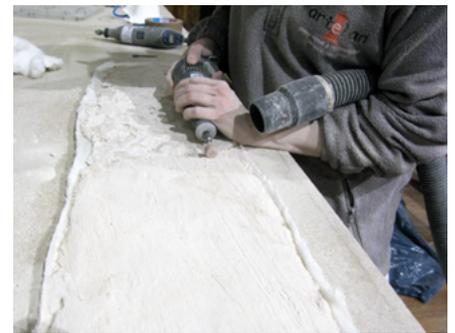
Fig.27. Rebajado del mortero

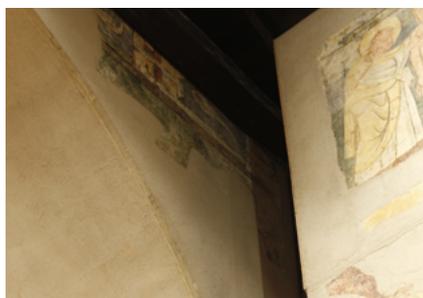
Fig.42. Zona del arco triunfal oculta

El conjunto mural fue diseñado para la iglesia de Bagüés y se encontraba integrado en su arquitectura, al haber sido arrancado y expuesto en el museo se despoja de ese contexto. Asimismo, también se despoja del aspecto de pintura mural al conservar únicamente el mortero con los pigmentos, eliminando el resto de los estratos que la componen. A pesar de los intentos por crear la sala con las mismas dimensiones que la iglesia, la parte derecha del arco triunfal queda oculta (Fig.42).

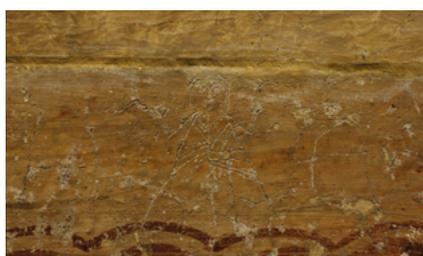
Fig.58. Vista del "muñeco" inciso, reintegración de Artelan y parte de los Gudiol

Además de estas líneas, se han observado unas pocas letras y una especie de pequeño muñeco (Fig.58). En el muro del evangelio, en la franja rojiza sobre la Resurrección de Lázaro, también se han visualizado letras incisas; éstas, sin embargo, no se cuentan como daño ya que se cree que debían de formar parte de la lectura del conjunto.

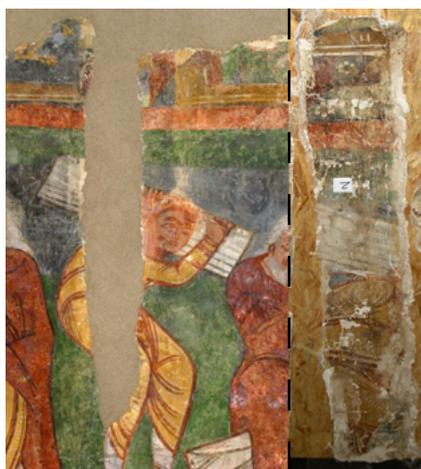
De los 11 fragmentos de pintura mural, la empresa Artelan S.L ha identificado la posición de 10 de ellos en el conjunto⁸². Los fragmentos parecen coincidir, por forma y dimensiones, con las lagunas verticales situadas en la zona superior de ambos muros (Fig.66), cinco en el muro de la epístola y cinco en el muro del evangelio. A pesar de que no se ha identificado la posición de uno de los fragmentos, es posible que éste pertenezca a una de las zonas superiores de los muros.

Fig.66. Ubicación virtual de uno de los fragmentos en el conjunto

Como vimos en el primer apartado, el intento de recolocar los fragmentos en el conjunto resultó fallido. Aunque recolocar los fragmentos en el conjunto sería lo idóneo, ya se ha comprobado que no se puede llevar a cabo dado el escaso grosor de las pinturas, y el riesgo de disgregar el mortero y la pintura de los fragmentos al intentar conseguir ese grosor para realizar la recolocación. Por este motivo, descartamos este método de reubicación.
