UNIVERSIDAD  
POLITECNICA  
DE VALENCIA

## “Escuela Técnica Superior de Arquitectura”

## REHABILITACION ESTRUCTURAL DEL AYUNTAMIENTO DE AMBATO EN ECUADOR

AMBATO, 2018

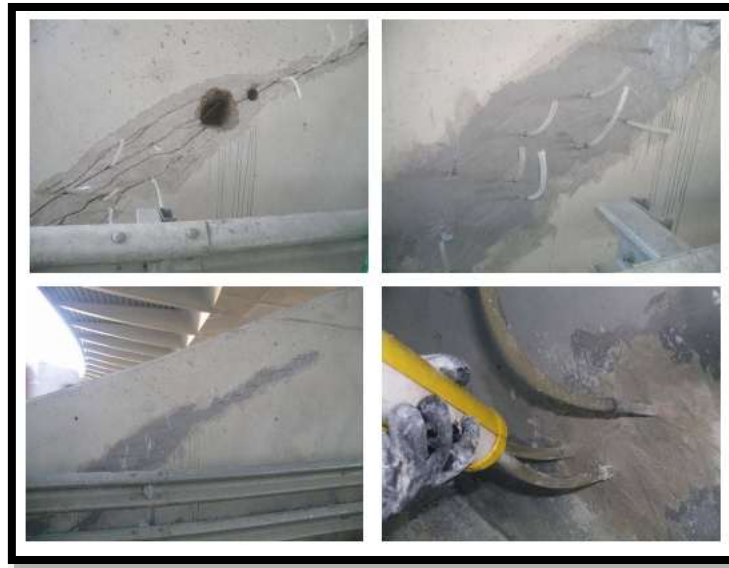
Gráfico 6 Inyección de fisuras con resina. Fuente: Ayuntamiento de Ambato

La reparación en base a inyección se realiza con el uso de resina epoxi o lechada, es mejor el uso de resina lechada cuando se requiere resistencia al fuego.

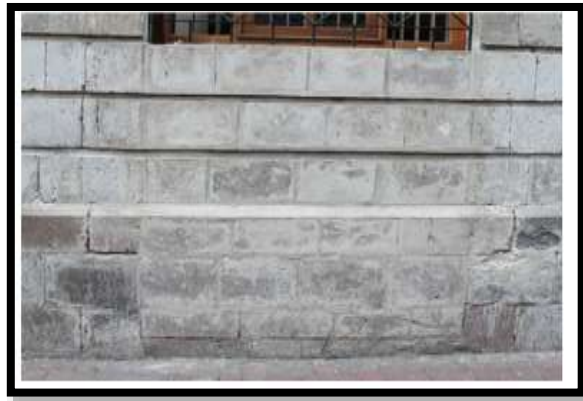
Los vanos, que en el proyecto original llegaban hasta el nivel de la acera, han sido tapiados parcialmente con la construcción de un antepecho alto, que no permite ninguna relación del interior con la calle (GAD Municipalidad de Ambato, 2015).

Gráfico 20 Detalle del antepecho añadido en planta baja, cerrando los vanos. Fuente: GAD Ayuntamiento de Ambato

En consonancia con el cambio de uso propuesto, que plantea el Salón Ambato en planta baja, que, al ser un centro de difusión, promoción y encuentro entre el ayuntamiento y la ciudadanía, requiere la mayor transparencia y relación entre el interior y la calle.

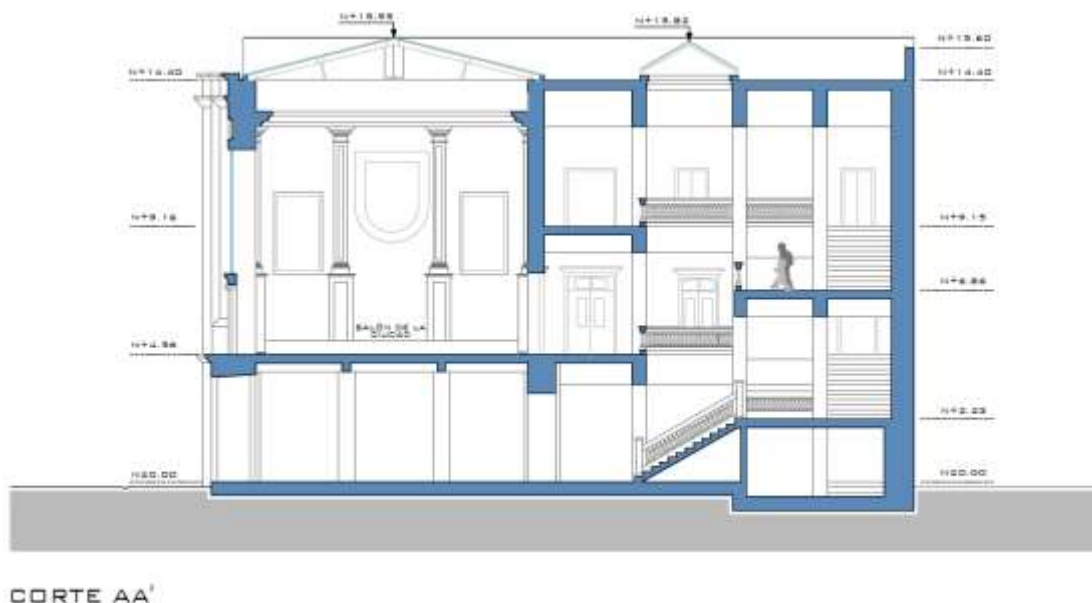
Gráfico 19 Corte transversal. Elaborado por: Quintana, Andrés (2018)

Existe un recubrimiento superior a 10 cm en vigas y pilares de tal forma que imposibilita identificar la sección de los elementos antes mencionados y la localización del acero de refuerzo, sin embargo, se manifiesta la existencia del mismo en profundidades superiores de 11 y 12 cm.

Los pilares del hall de ingreso tienen una dimensión de 62x71cm y una luz desde el suelo hasta la viga de 4.40 y se determina la existencia de acero de refuerzo a una profundidad mayor de 12 cm.

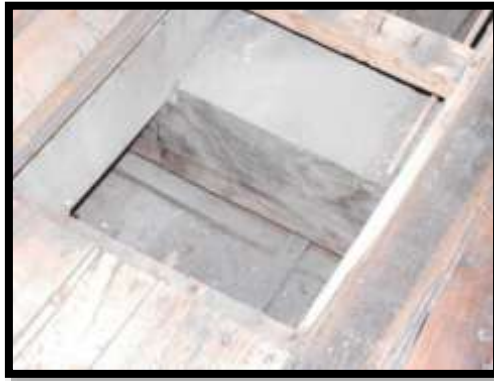
Los entrepisos tienen la estructura compuesta de vigas de madera, recubiertas con un entablado y con cielo raso inferior. Hay ciertas variaciones, especialmente en pisos de baños que están formados por forjados de hormigón armado, especialmente en los sitios de los servicios higiénicos. Todos los entrepisos de madera están en regular estado denotando que las vigas de madera que han sufrido mucha deformación

debieron ser reemplazadas. Por información se sabe que hay composturas y reparaciones a lo largo del tiempo.

Gráfico 25 Viguetas entrepiso. Fuente: Ayuntamiento de Ambato

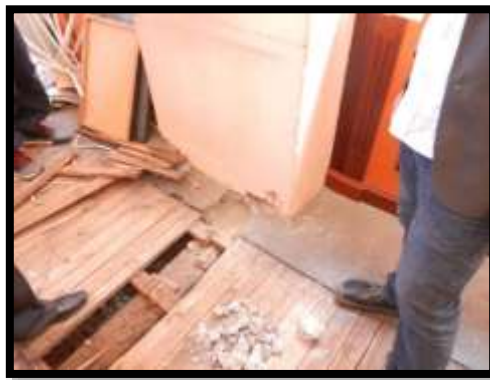
Gráfico 26 Apoyo de viguetas en muros. Fuente: Ayuntamiento de Ambato

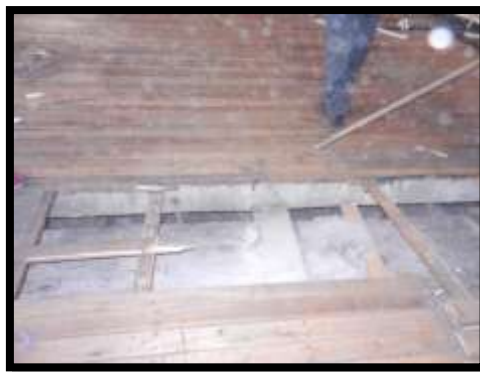
Gráfico 27 Muro intermedio con apoyo de viga de repartición. Fuente: Ayuntamiento de Ambato
