La Iglesia de San Alfonso de Cojitambo. El Cañar (Ecuador): Estudios previos

Trabajo final de Máster en Conservación
del Patrimonio Arquitectónico

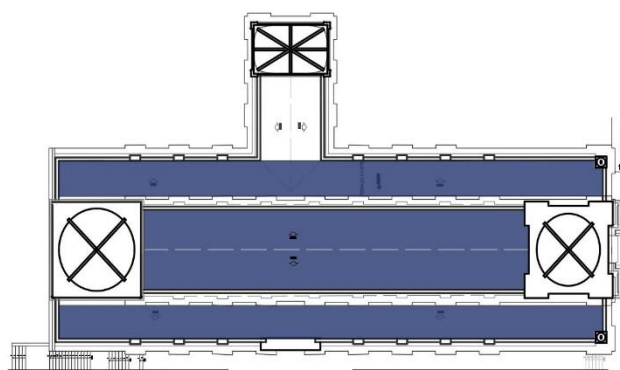
Ilustración 56. Incorporación de una cubierta provisional sobrepuesta en terrazas
Fuente: GAD Municipal de Azogues

provisional conformada por una estructura de madera y láminas de zinc localizadas tanto en las crujías laterales como en la crujía central de la iglesia, con ello se pretendía disminuir el ingreso de aguas lluvias al interior de la edificación, esta intervención se mantuvo durante varios años y posterior a un estudio realizado en el año 2014, en el que se plantea la liberación de estos elementos posterior a la impermeabilización de las cubiertas, que afectan a la lectura de la imagen de la iglesia, así como la generación de otros daños como la guarida de aves que deterioran el bien, actualmente estos elementos provisionales fueron retirados; sin embargo, aún no se ha realizado la impermeabilización de las losas de las cubiertas, lo que está provocando varias anomalías en el interior de la iglesia. Existe otras intervenciones como la presencia de masillado en las losas y cúpulas, que de cierto modo han alterado la lectura de la edificación.

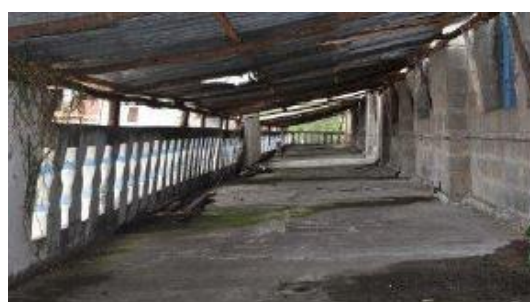
Ilustración 58. Cubierta provisional
Fuente: GAD Municipal de Azogues

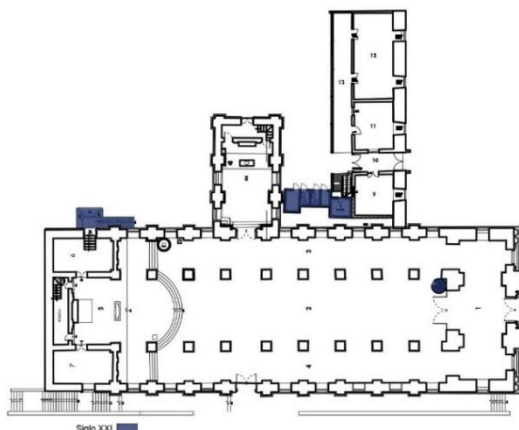
Se evidencia la incorporación de elementos nuevos en la edificación, que han sido empleados para cubrir algunas necesidades de la funcionalidad en la iglesia, como la existencia de una escalera que sirve para conexión entre el patio y la sacristía, además la creación de baterías sanitarias y bodega.

Estos elementos han sido incorporados y cumplen una función para cubrir necesidades; sin embargo, es importante considerar que estos elementos se integren con la iglesia.

Ilustración 59. Incorporaciones para funcionalidad de espacios
Fuente: GAD Municipal de Azogues

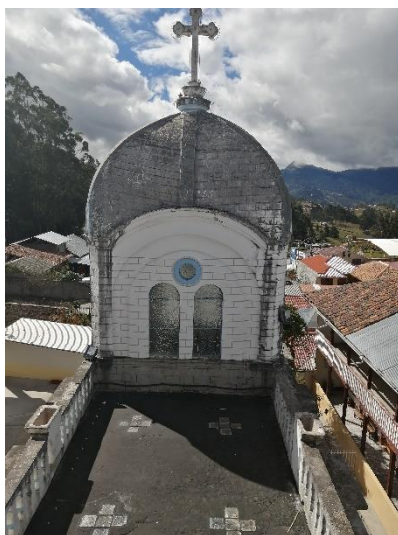
Entre las principales intervenciones que se han realizado en la iglesia se identifica la impermeabilización de una de las losas de la cubierta de la capilla lateral existente.

Ilustración 60. Intervenciones actuales
Fuente: autor, Calle G., 2019

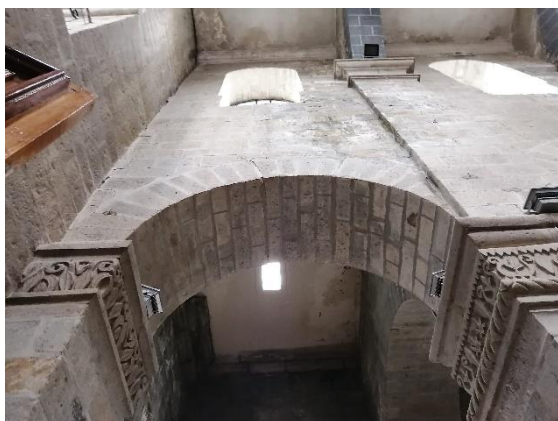
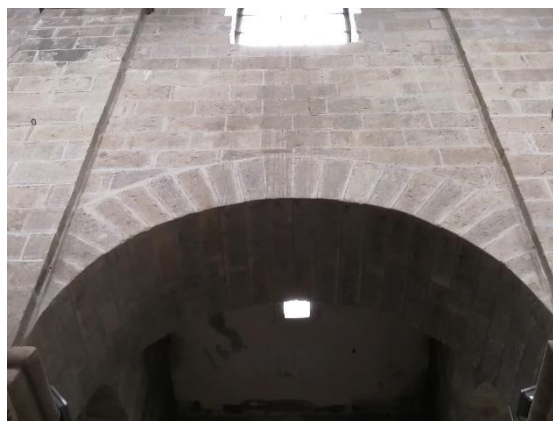
Los arcos existentes en la iglesia nacen directamente de los pilares centrales, no presentan problemas estructurales, debido a que su funcionamiento es correcto, referente a lo que indica Huerta menciona que, para que este tipo de arcos de medio punto sean estables, el espesor no debe ser menor a $1/18$ de la luz.⁵⁰ en el caso de los arcos de la iglesia dispone un espesor de 0.99 a 1 m.

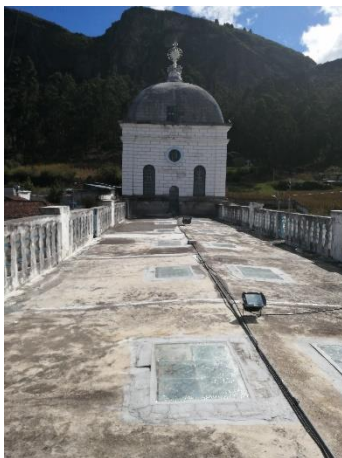
Ilustración 110. Cubierta central de iglesia
Fuente: autor, Calle G., 2019

La cubierta de las naves tanto central como laterales, así como de la capilla están constituidas por losas de hormigón, no presentan problemas estructurales, se evidencia problemas de filtración de agua hacia la iglesia, debido a la inadecuada impermeabilización, posee un espesor de 20 cm.

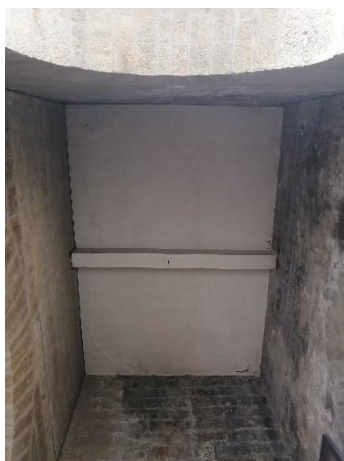
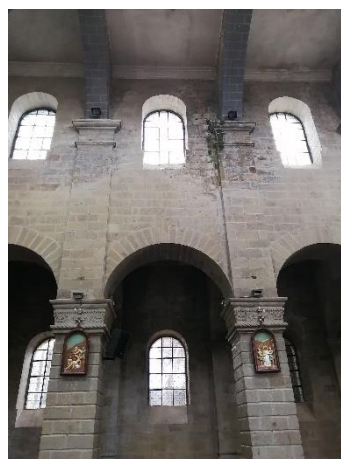
Se presencia humedad en diferentes zonas de la edificación, entre las más visibles se da en los muros internos de las naves centrales.

Ilustración 116. Humedades existentes
Fuente: autor, Calle G., 2019

Ilustración 117. Humedades existentes
Fuente: autor, Calle G., 2019

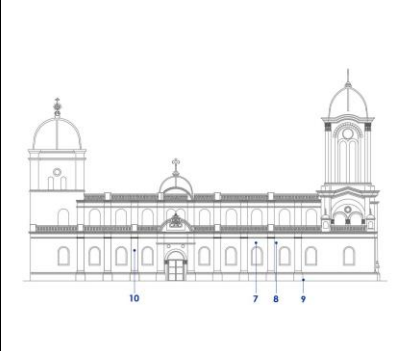
FICHA DE LESIONES N° 03	
PATOLOGÍA	DESCRIPCIÓN DE LAS LESIONES
Disgregación de superficial de juntas	Disgregación de superficial del mortero de cal en las juntas del mampuesto de piedra
ELEMENTO CONSTRUCTIVO AFECTADO	POSIBLES CAUSAS
Mampostería de piedra	Desprendimiento por agentes atmosféricos, cabe indicar que estas zonas estuvieron antes afectadas por vegetación existente.
LOCALIZACIÓN DE LA LESION	PELIGRO DE ESTABILIDAD
Fachada sur	Baja <input checked="" type="checkbox"/> Media <input type="checkbox"/> Alta <input type="checkbox"/>
TIPO DE LESION	URGENCIA DE INTERVENCIÓN
Física <input checked="" type="checkbox"/> Química <input type="checkbox"/> Mecánica <input checked="" type="checkbox"/> Biológica <input type="checkbox"/>	Baja <input type="checkbox"/> Media <input checked="" type="checkbox"/> Alta <input type="checkbox"/>
LOCALIZACIÓN GRÁFICA	REGISTRO FOTOGRÁFICO

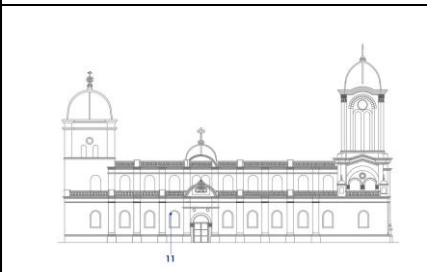
FICHA DE LESIONES N° 04	
PATOLOGÍA	DESCRIPCIÓN DE LAS LESIONES
Disgregación del mortero en juntas	Disgregación del mortero por acción de las raíces de la vegetación existente, sin embargo con el tratamiento de la intervención anterior se evidencia que el crecimiento de la vegetación se ha detenido
ELEMENTO CONSTRUCTIVO AFECTADO	POSIBLES CAUSAS
Mampostería de piedra	Crecimiento de vegetación en las juntas
LOCALIZACIÓN DE LA LESION	PELIGRO DE ESTABILIDAD
Fachada sur	Baja <input checked="" type="checkbox"/> Media <input type="checkbox"/> Alta <input type="checkbox"/>
TIPO DE LESION	URGENCIA DE INTERVENCIÓN
Física <input type="checkbox"/> Química <input type="checkbox"/> Mecánica <input checked="" type="checkbox"/> Biológica <input checked="" type="checkbox"/>	Baja <input type="checkbox"/> Media <input checked="" type="checkbox"/> Alta <input type="checkbox"/>
LOCALIZACIÓN GRÁFICA	REGISTRO FOTOGRÁFICO

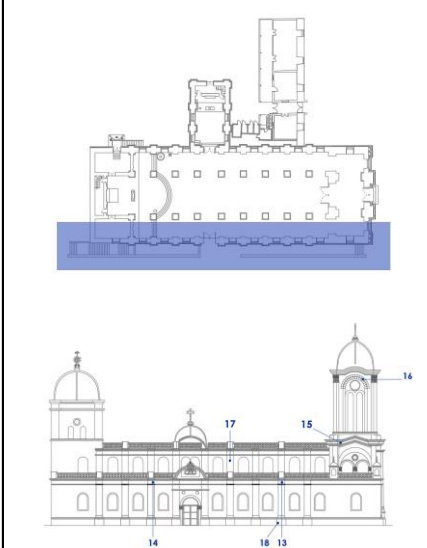
Foto 13

FICHA DE LESIONES N° 06	
PATOLOGÍA	DESCRIPCIÓN DE LAS LESIONES
Manchas en las piedras	Manchas en las elementos de piedra
ELEMENTO CONSTRUCTIVO AFECTADO	POSIBLES CAUSAS
Mampostería de piedra, cornisas	<ul style="list-style-type: none"> • Presencia de microflora • Agentes atmosféricos
LOCALIZACION DE LA LESION	PELIGRO DE ESTABILIDAD
Fachada sur	Baja <input checked="" type="checkbox"/> Media <input type="checkbox"/> Alta <input type="checkbox"/>
TIPO DE LESIÓN	URGENCIA DE INTERVENCIÓN
Física <input checked="" type="checkbox"/> Química <input type="checkbox"/> Mecánica <input type="checkbox"/> Biológica <input checked="" type="checkbox"/>	Baja <input type="checkbox"/> Media <input checked="" type="checkbox"/> Alta <input type="checkbox"/>
LOCALIZACIÓN GRÁFICA	REGISTRO FOTOGRÁFICO

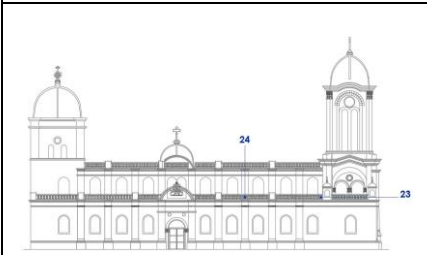
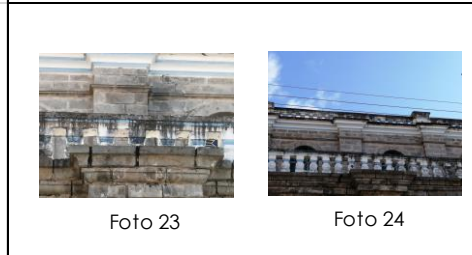
FICHA DE LESIONES N° 09	
PATOLOGÍA	DESCRIPCIÓN DE LAS LESIONES
Manchas en el hormigón armado	Manchas en los elementos del balaustre
ELEMENTO CONSTRUCTIVO AFECTADO	POSIBLES CAUSAS
Balaustre	Presencia de microflora
LOCALIZACION DE LA LESION	PELIGRO DE ESTABILIDAD
Fachada sur	Baja <input checked="" type="checkbox"/> Media <input type="checkbox"/> Alta <input type="checkbox"/>
TIPO DE LESIÓN	URGENCIA DE INTERVENCIÓN
Física <input type="checkbox"/> Química <input type="checkbox"/> Mecánica <input type="checkbox"/> Biológica <input checked="" type="checkbox"/>	Baja <input type="checkbox"/> Media <input checked="" type="checkbox"/> Alta <input type="checkbox"/>
LOCALIZACIÓN GRÁFICA	REGISTRO FOTOGRÁFICO

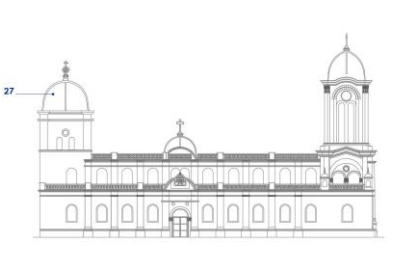
<p>Foto 27</p>

FICHA DE LESIONES N° 11	
PATOLOGÍA	DESCRIPCIÓN DE LAS LESIONES
Manchas en el revestimiento	Manchas en la cúpula y la cruz
ELEMENTO CONSTRUCTIVO AFECTADO	POSIBLES CAUSAS
Cúpula	Presencia de microflora
LOCALIZACION DE LA LESION	PELIGRO DE ESTABILIDAD
Fachada sur	Baja <input checked="" type="checkbox"/> Media <input type="checkbox"/> Alta <input type="checkbox"/>
TIPO DE LESIÓN	URGENCIA DE INTERVENCIÓN
Física <input type="checkbox"/> Química <input type="checkbox"/> Mecánica <input type="checkbox"/> Biológica <input checked="" type="checkbox"/>	Baja <input type="checkbox"/> Media <input checked="" type="checkbox"/> Alta <input type="checkbox"/>
LOCALIZACIÓN GRÁFICA	REGISTRO FOTOGRÁFICO

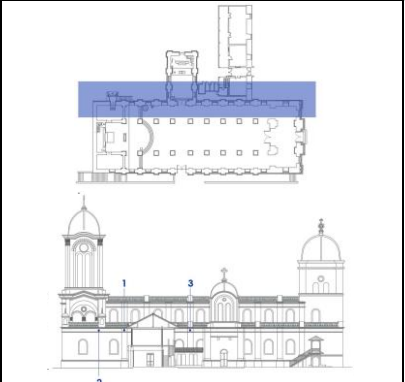
FICHA DE LESIONES N° 01	
PATOLOGÍA Disgregación del mortero	DESCRIPCIÓN DE LAS LESIONES Disgregación superficial del mortero en las juntas del mampuesto de piedra
ELEMENTO CONSTRUCTIVO AFECTADO Cornisa, mampostería de piedra	POSIBLES CAUSAS Acción de agentes atmosféricos
LOCALIZACION DE LA LESION Fachada norte	PELIGRO DE ESTABILIDAD Baja <input checked="" type="checkbox"/> Media <input type="checkbox"/> Alta <input type="checkbox"/>
TIPO DE LESIÓN Física <input checked="" type="checkbox"/> Química <input type="checkbox"/> Mecánica <input checked="" type="checkbox"/> Biológica <input type="checkbox"/>	URGENCIA DE INTERVENCIÓN Baja <input type="checkbox"/> Media <input checked="" type="checkbox"/> Alta <input type="checkbox"/>
LOCALIZACIÓN GRÁFICA

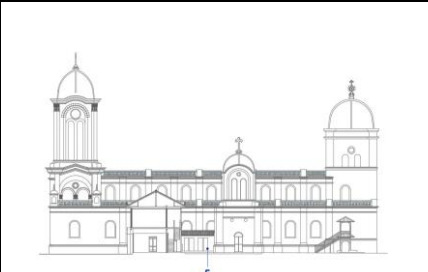
Foto 5

FICHA DE LESIONES N° 03	
PATOLOGÍA	DESCRIPCIÓN DE LAS LESIONES
Deterioro de mampostería de piedra	Deterioro superficial del mampuesto de piedra
ELEMENTO CONSTRUCTIVO AFECTADO	POSIBLES CAUSAS
Mampostería de piedra	Microflora existente por humedad y acción de agentes atmosféricos
LOCALIZACION DE LA LESION	PELIGRO DE ESTABILIDAD
Fachada norte	Baja <input checked="" type="checkbox"/> Media <input type="checkbox"/> Alta <input type="checkbox"/>
TIPO DE LESIÓN	URGENCIA DE INTERVENCIÓN
Física <input checked="" type="checkbox"/> Química <input type="checkbox"/> Mecánica <input type="checkbox"/> Biológica <input checked="" type="checkbox"/>	Baja <input type="checkbox"/> Media <input type="checkbox"/> Alta <input checked="" type="checkbox"/>
LOCALIZACIÓN GRÁFICA	REGISTRO FOTOGRÁFICO

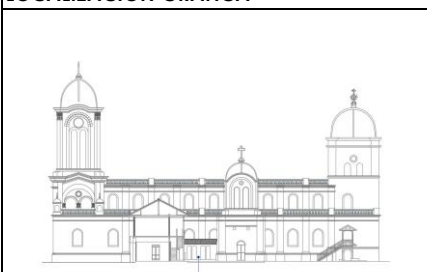
Foto 6

FICHA DE LESIONES N° 04	
PATOLOGÍA	DESCRIPCIÓN DE LAS LESIONES
Deficiencia en evacuación de aguas lluvias	Filtración de agua en la mampostería de piedra por filtración del canal de aguas lluvias
ELEMENTO CONSTRUCTIVO AFECTADO	POSIBLES CAUSAS
Canal de agua lluvia de hormigón	Alteración del canal de aguas lluvias
LOCALIZACION DE LA LESION	PELIGRO DE ESTABILIDAD
Fachada norte	Baja <input checked="" type="checkbox"/> Media <input type="checkbox"/> Alta <input type="checkbox"/>
TIPO DE LESIÓN	URGENCIA DE INTERVENCIÓN
Física <input checked="" type="checkbox"/> Química <input type="checkbox"/> Mecánica <input type="checkbox"/> Biológica <input checked="" type="checkbox"/>	Baja <input type="checkbox"/> Media <input checked="" type="checkbox"/> Alta <input type="checkbox"/>
LOCALIZACIÓN GRÁFICA	REGISTRO FOTOGRÁFICO

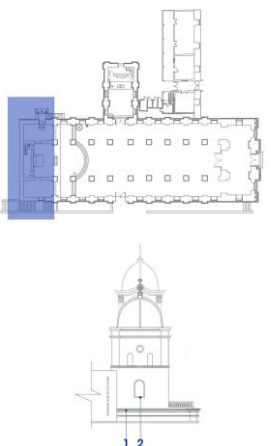
<p>Foto 1</p>

FICHA DE LESIONES N° 01	
PATOLOGÍA Manchas en piedra	DESCRIPCIÓN DE LAS LESIONES Presencia de manchas en cornisas
ELEMENTO CONSTRUCTIVO AFECTADO Cornisas	POSIBLES CAUSAS Inadecuado sistema de evacuación de aguas lluvias
LOCALIZACION DE LA LESION Fachada Oeste	PELIGRO DE ESTABILIDAD Baja <input checked="" type="checkbox"/> Media <input type="checkbox"/> Alta <input type="checkbox"/>
TIPO DE LESIÓN Física <input type="checkbox"/> Química <input type="checkbox"/> Mecánica <input checked="" type="checkbox"/> Biológica <input checked="" type="checkbox"/>	URGENCIA DE INTERVENCIÓN Baja <input type="checkbox"/> Media <input checked="" type="checkbox"/> Alta <input type="checkbox"/>
LOCALIZACIÓN GRÁFICA	REGISTRO FOTOGRÁFICO

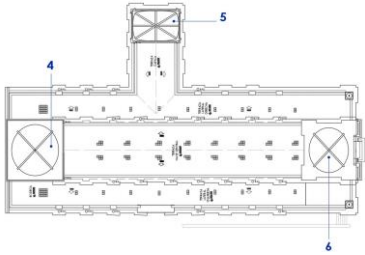
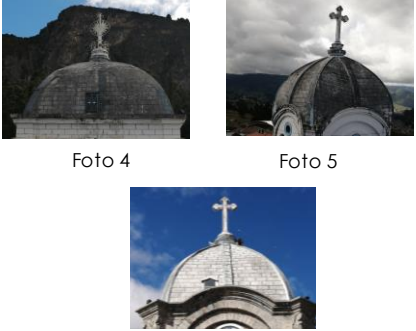
Foto 4 Foto 5
	Foto 6

FICHA DE LESIONES N° 02	
PATOLOGÍA	DESCRIPCIÓN DE LAS LESIONES
Filtración de agua	Fisuras en las cúpulas y deterioro de enlucidos
ELEMENTO CONSTRUCTIVO AFECTADO	POSIBLES CAUSAS
Cúpula	Falta de mantenimiento
LOCALIZACION DE LA LESION	PELIGRO DE ESTABILIDAD
Planta de cubierta	Baja <input type="checkbox"/> Media <input checked="" type="checkbox"/> Alta <input type="checkbox"/>
TIPO DE LESIÓN	URGENCIA DE INTERVENCIÓN
Física <input checked="" type="checkbox"/> Química <input type="checkbox"/> Mecánica <input type="checkbox"/> Biológica <input checked="" type="checkbox"/>	Baja <input type="checkbox"/> Media <input type="checkbox"/> Alta <input checked="" type="checkbox"/>
LOCALIZACIÓN GRÁFICA	REGISTRO FOTOGRÁFICO

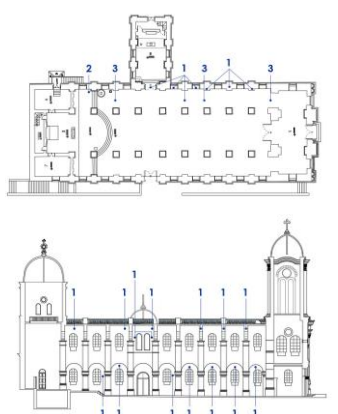
<p>Foto 1</p>

FICHA DE LESIONES N° 01	
PATOLOGÍA	DESCRIPCIÓN DE LAS LESIONES
Alteraciones en revestimiento	Alteraciones superficiales en aspectos de los mampuestos de piedra
ELEMENTO CONSTRUCTIVO AFECTADO	POSIBLES CAUSAS
Mampostería de piedra	Presencia de microflora por acción de humedad proveniente de filtraciones de agua lluvia a través de losa de cubierta.
LOCALIZACIÓN DE LA LESION	PELIGRO DE ESTABILIDAD
Nave central y nave lateral norte	Baja <input type="checkbox"/> Media <input checked="" type="checkbox"/> Alta <input type="checkbox"/>
TIPO DE LESIÓN	URGENCIA DE INTERVENCIÓN
Física <input checked="" type="checkbox"/> Química <input type="checkbox"/> Mecánica <input type="checkbox"/> Biológica <input checked="" type="checkbox"/>	Baja <input type="checkbox"/> Media <input type="checkbox"/> Alta <input checked="" type="checkbox"/>
LOCALIZACIÓN GRÁFICA	REGISTRO FOTOGRÁFICO

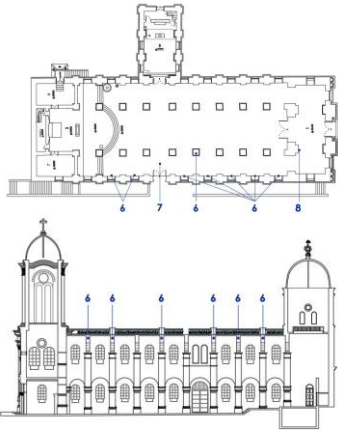
Foto 6

FICHA DE LESIONES N° 04	
PATOLOGÍA	DESCRIPCIÓN DE LAS LESIONES
Alteraciones en revestimiento	Alteraciones superficiales en aspectos de los mampuestos de piedra
ELEMENTO CONSTRUCTIVO AFECTADO	POSIBLES CAUSAS
Mamposterías de piedra	Presencia de microflora por acción de humedad proveniente de filtraciones de agua lluvia a través de losa de cubierta.
LOCALIZACION DE LA LESION	PELIGRO DE ESTABILIDAD
Nave lateral sur	Baja <input type="checkbox"/> Media <input checked="" type="checkbox"/> Alta <input type="checkbox"/>
TIPO DE LESIÓN	URGENCIA DE INTERVENCIÓN
Física <input checked="" type="checkbox"/> Química <input type="checkbox"/> Mecánica <input type="checkbox"/> Biológica <input checked="" type="checkbox"/>	Baja <input type="checkbox"/> Media <input type="checkbox"/> Alta <input checked="" type="checkbox"/>
LOCALIZACIÓN GRÁFICA	REGISTRO FOTOGRÁFICO

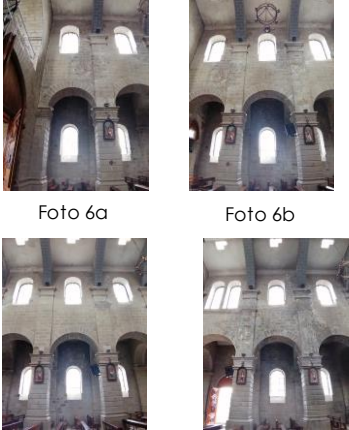
<p>Foto 6a Foto 6b</p> <p>Foto 6c Foto 6d</p>

FICHA DE LESIONES N° 05	
PATOLOGÍA	DESCRIPCIÓN DE LAS LESIONES
Manchas en las piedras	Presencia de manchas en las piedras
ELEMENTO CONSTRUCTIVO AFECTADO	POSIBLES CAUSAS
Mampostería de piedra	Formación de eflorescencias salinas provenientes de mortero de cal
LOCALIZACIÓN DE LA LESION	PELIGRO DE ESTABILIDAD
Nave central sur	Baja <input type="checkbox"/> Media <input checked="" type="checkbox"/> Alta <input type="checkbox"/>
TIPO DE LESIÓN	URGENCIA DE INTERVENCIÓN
Física <input checked="" type="checkbox"/> Química <input type="checkbox"/> Mecánica <input type="checkbox"/> Biológica <input checked="" type="checkbox"/>	Baja <input type="checkbox"/> Media <input checked="" type="checkbox"/> Alta <input type="checkbox"/>
LOCALIZACIÓN GRÁFICA	REGISTRO FOTOGRÁFICO

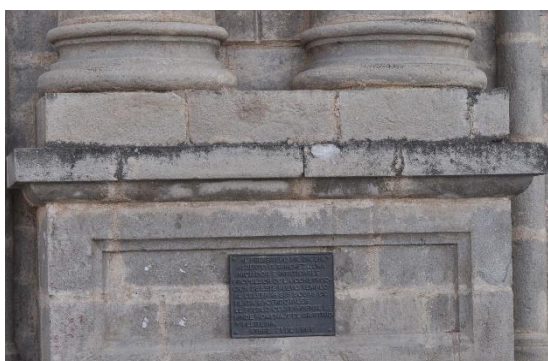
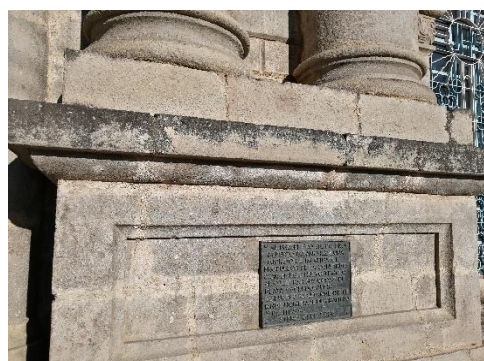
En la fachada este que comprende la crujía frontal de la edificación se constata la falta de limpieza de las piedras que están afectadas por los agentes atmosféricos o por la presencia de microflora.

Ilustración 118. Patología en cornisa, 2014
Fuente: GAD Municipal de Azogues

Ilustración 119. Patología en cornisa, 2019
Fuente: autor, Calle G., 2019

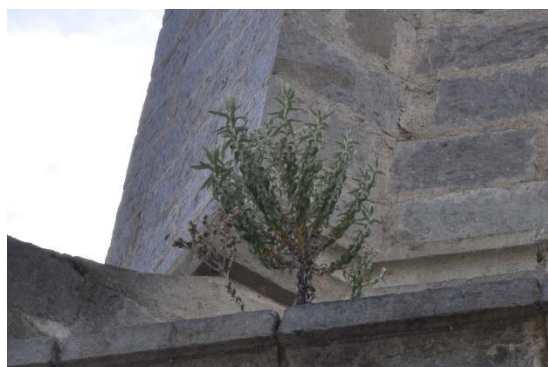
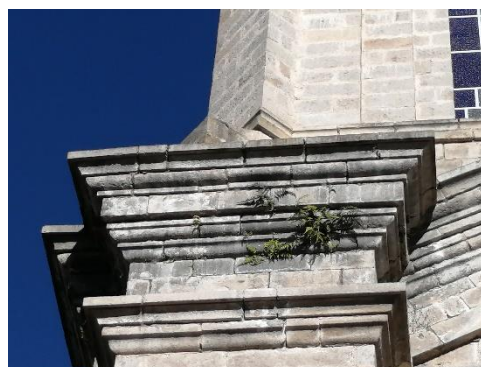
Se evidencia mayor presencia de vegetación en el año 2014 que la existente actualmente, ya que por medio del estudio efectuado entre las principales intervenciones emergentes está la eliminación de esta patología.

Ilustración 120. Vegetación existente, 2014
Fuente: GAD Municipal de Azogues

Ilustración 121. Vegetación existente, 2019
Fuente: autor, Calle G., 2019

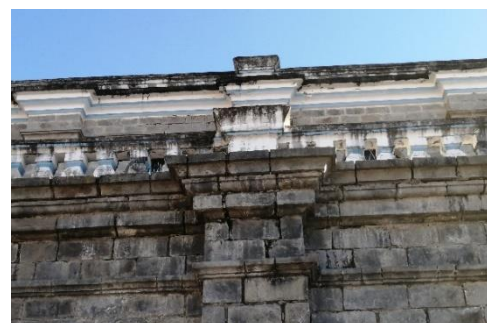
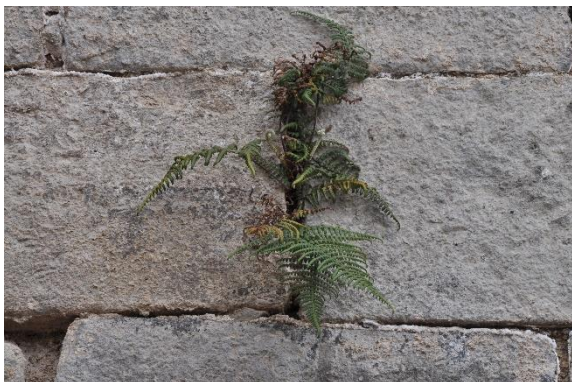
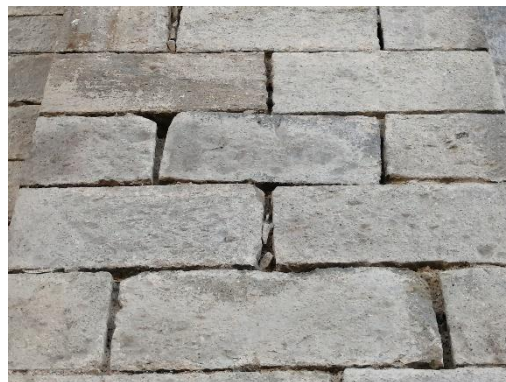
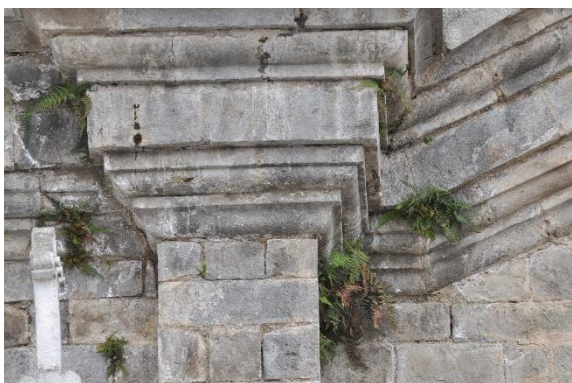
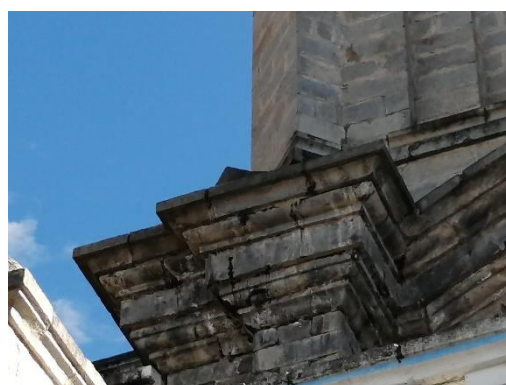
El revestimiento de piedra está expuesto a los factores ambientales, por lo tanto, existe un avance de deterioro en la mampostería evidenciando varias manchas en las piedras, así como la presencia de eflorescencias dispuestas en varias zonas de la fachada.

Ilustración 129. Estado actual, 2019
Fuente: autor, Calle G., 2019

Ilustración 130. Vegetación existente 2014
Fuente: GAD Municipal de Azogues

Ilustración 131. Estado actual, 2019
Fuente: autor, Calle G., 2019

Ilustración 132. Vegetación existente 2014
Fuente: GAD Municipal de Azogues

Ilustración 133. Estado actual, 2019
Fuente: autor, Calle G., 2019

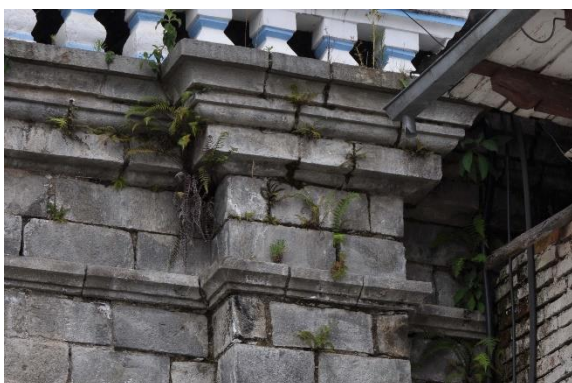
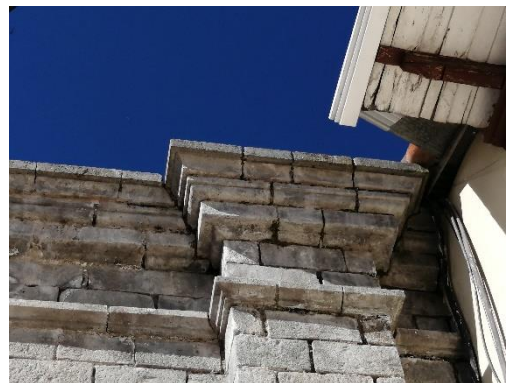
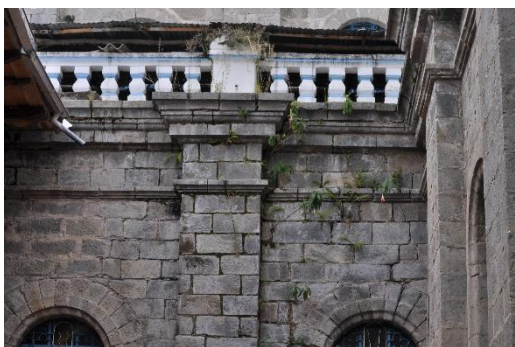
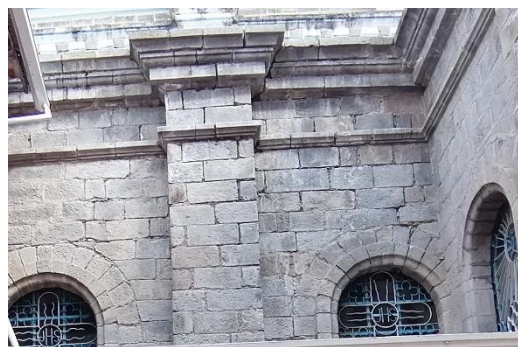
La fachada norte comprende parte del convento, en esta elevación se evidenciaba ciertas anomalías como la presencia de manchas y la existencia de vegetación, por lo que ante la falta de un constante mantenimiento se presencia un deterioro del revestimiento.

Ilustración 134. Vegetación existente 2014
Fuente: GAD Municipal de Azogues

Ilustración 135. Estado actual, 2019
Fuente: autor, Calle G., 2019

Ilustración 136. Vegetación existente 2014
Fuente: GAD Municipal de Azogues

Ilustración 137. Estado actual, 2019
Fuente: autor, Calle G., 2019

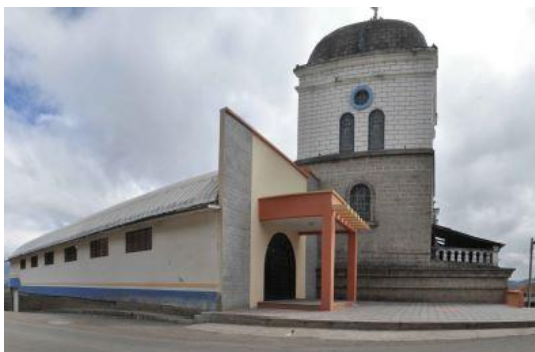
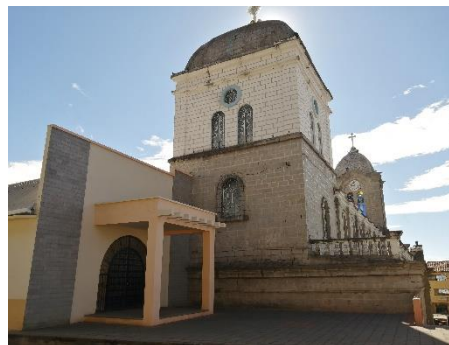
En la fachada se presencia un deterioro más avanzado que el registrado en el año 2014, en lo que se refiere a manchas en la mampostería de piedra.

Ilustración 138. Vegetación existente 2014
Fuente: GAD Municipal de Azogues

Ilustración 139. Estado actual, 2019
Fuente: autor, Calle G., 2019
