UNIVERSIDAD POLITÉCNICA DE VALENCIA
Escuela Técnica Superior en Ingeniería de Edificación

PROYECTO FINAL DE GRADO

PROYECTO DE INTERVENCIÓN DE
NUESTRA SEÑORA DE LOS ÁNGELES
-TUÉJAR-

Sara Martínez Iglesias

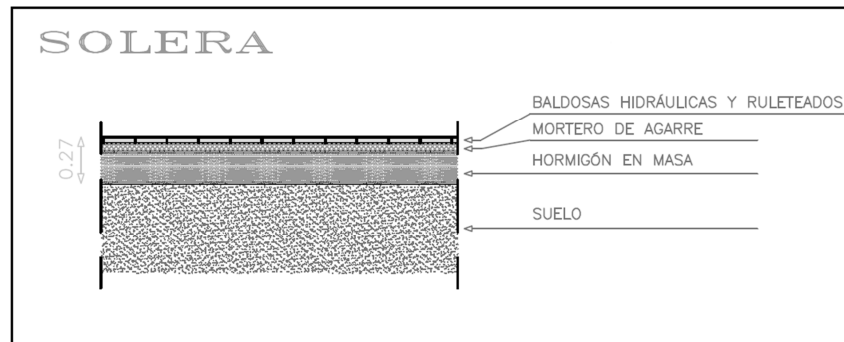
-Detalle del pavimento antiguo de baldosas hidráulicas.-

Pavimento colocado desde los sesenta hasta la última intervención realizada en 2010. Presentaba abombamientos, roturas, suciedad, falta de piezas y formación de bañeras. El pavimento estaba formado por baldosas hidráulicas negras jaspeadas con una solera de hormigón en masa inferior de 15 cm de espesor. El tiempo fue dañando en numerosos sectores por roturas, dilataciones y asentamientos que fueron reconstruidos con parcheados de mortero de cemento ruleteado, también en mal estado.

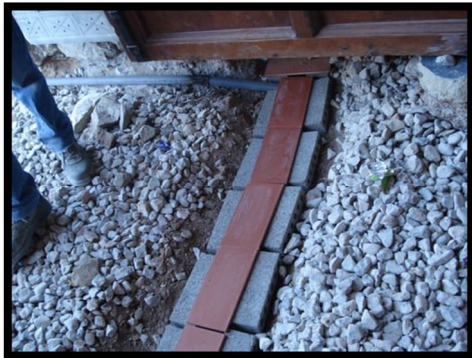
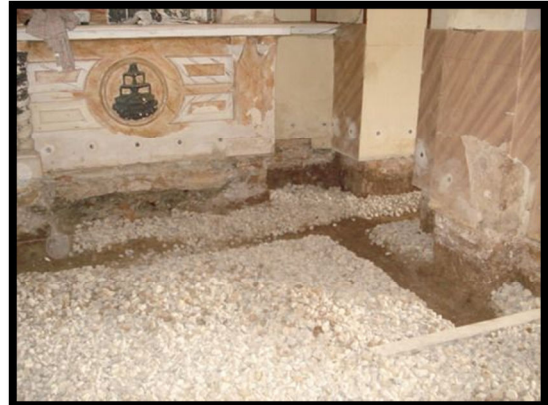
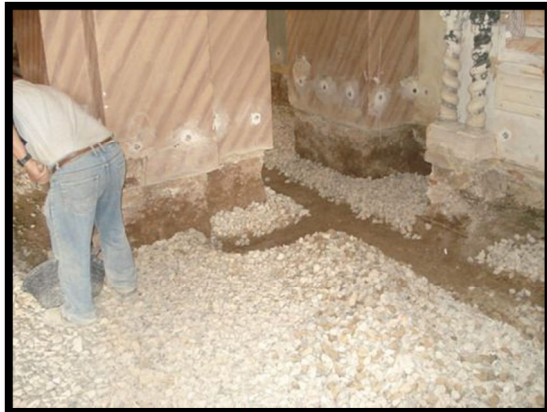
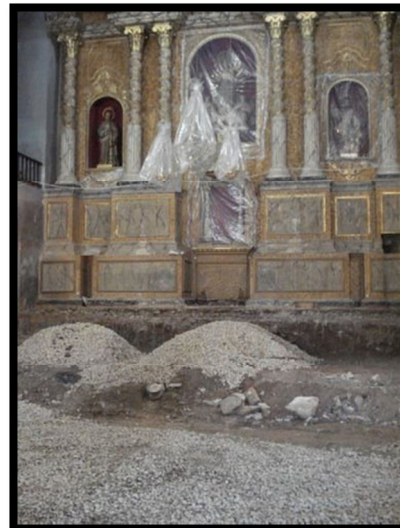
-Vistas de la ejecución de canalizaciones de ventilación y colocación de capa de áridos secos.-

1. Se retira el pavimento de baldosa hidráulica y se derriba la solera excavando en el terreno y realizando un estudio arqueológico.
2. Relleno de gravas secas sobre el terreno compactado.
3. Instalación de tubos de ventilación interior de PVC de 9 cm de diámetro recubiertos con ladrillo, se abren conductos entre las zahorras.

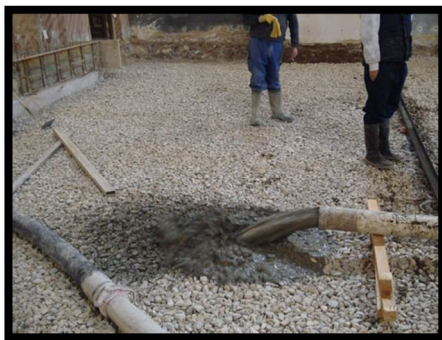
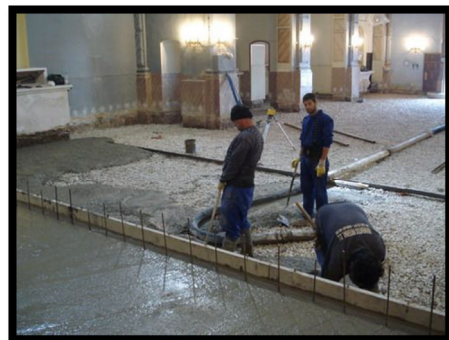
-Vertido de la capa de hormigón de limpieza. Ejecución de juntas de dilatación.-

4. Vertido de una capa de hormigón de limpieza HM 10/B/20/IIa preparado, de consistencia blanda, tamaño máximo del árido 20 mm. y 7 cm. de espesor, en la base de la cimentación.

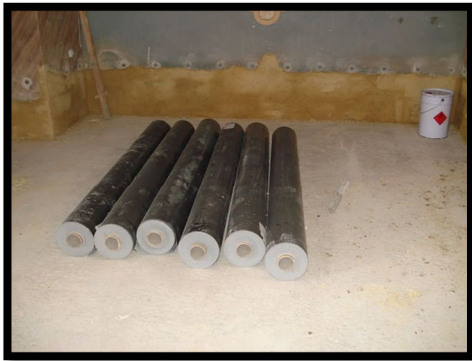
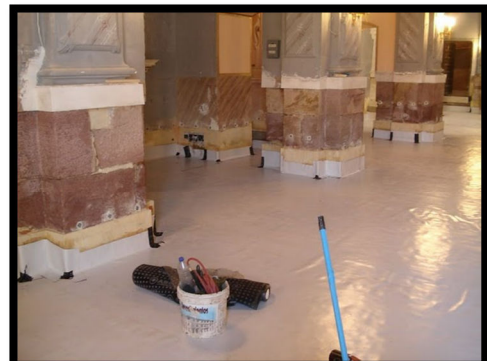
-Colocación de lámina impermeabilizante.-

5. Colocación de una lámina de impermeabilización sobre el hormigón de limpieza con una lámina de PVC, con un espesor de 1,5 mm., sin armadura y resistente a microorganismos y raíces TROCAL 15 T, conforme a la norma UNE 104-416-92, colocada para proteger, anclada en perímetro y puntos singulares y soldada entre sí con un solape de 10 cm. mediante adhesivo de caucho sintético con disolventes cetónicos C-733.

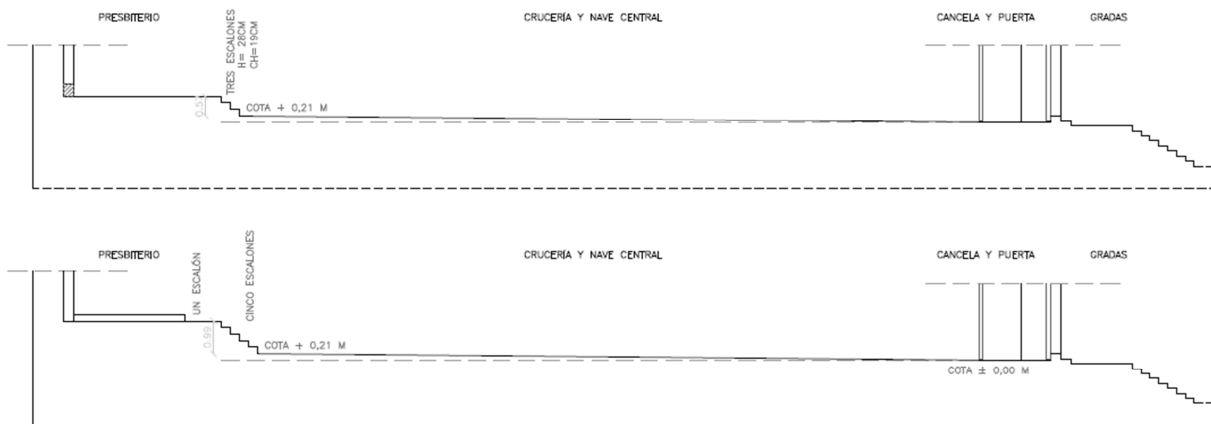
-Sección de los niveles de pavimento antes y después de la intervención.-
