ESTUDIO Y PROPUESTA DE CONSERVACIÓN Y RESTAURACIÓN DE UNA PINTURA SOBRE LIENZO DE LA IGLESIA DE LA ASUNCIÓN DE TORRENT.

Presentado por Belén Augustin Alcalá

Grado en Conservación y Restauración de Bienes Culturales

Curso 2019-2020

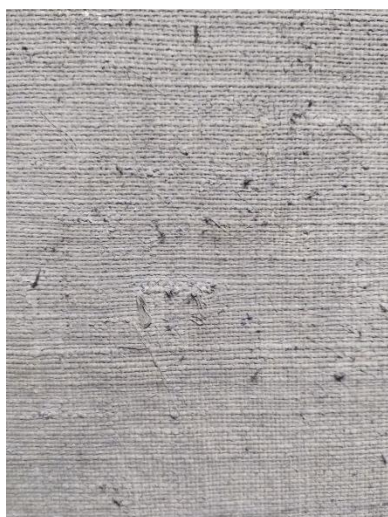
Fig.9. Detalle soporte textil.

El soporte textil posee unas dimensiones aproximadas de 2,05 x 1,56 m (Fig.9). Se tiene en cuenta que parte de la tela pintada no es visible, al estar doblada en el reverso del bastidor, por lo que no se ha podido medir de forma precisa. Para poder establecer la naturaleza de las fibras del soporte, se llevó a cabo la prueba de secado-torsión: se sumergió una fibra en agua y se aproximó a una fuente de calor. El giro de la fibra al secar permitió determinar que podría tratarse de lino. Por otro lado, se examinó la torsión de los hilos y se determinó que la torsión es en "S".

La tela es un tafetán de trama cerrada la cual, presenta una densidad de 24 hilos horizontales y 22 hilos verticales por cm^2 sin orillo visible. Se percibe que la tela presenta tonos marrones, ya sea por contacto con algún agente externo o debido simplemente al paso del tiempo.

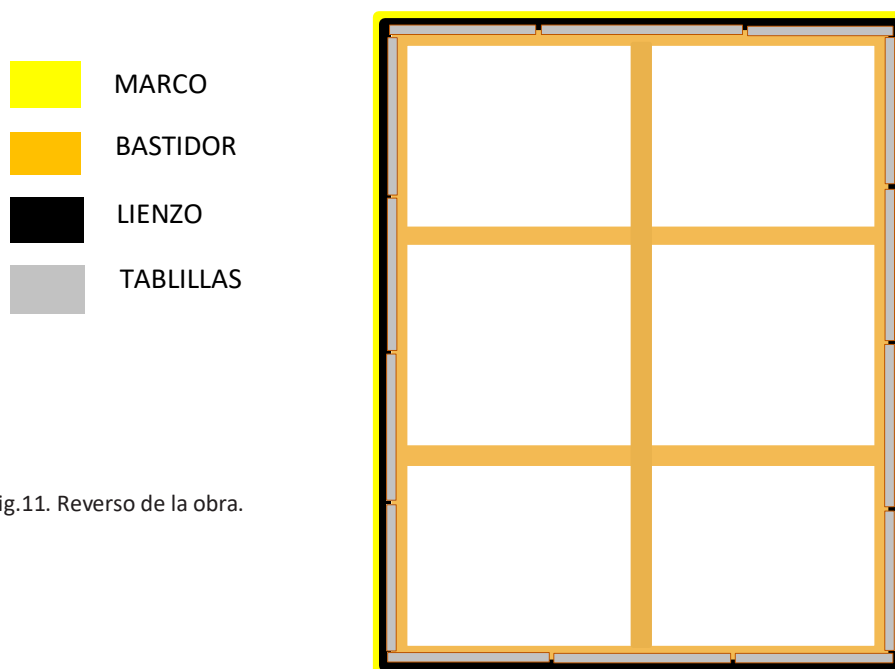
Fig.11. Reverso de la obra.

Encima del bastidor se pueden ver listones de madera, con una anchura de 3 cm y un grosor de 0,5 cm (Fig.11), sujetos mediante clavos de cabeza plana. Estos listones cubren gran parte de la tela doblada y sujeta al bastidor. Posiblemente fueron colocados para asegurar la tela y que no se moviese; además, presentan enganches para poder colgar la obra.

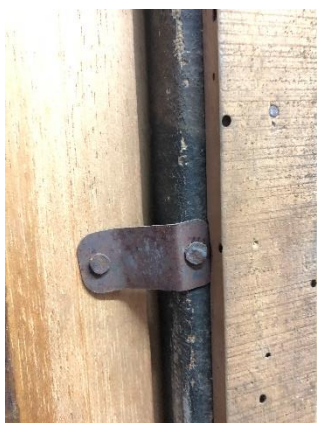
Fig.12. Detalle pletinas.

El marco tiene unas dimensiones de 2,08 m x 1,59 m x 2´7 cm. Por la parte del reverso se observa que el marco está anclado mediante pletinas (sujetas mediante tornillos de cabeza plana) a los listones, descritos en el apartado anterior. (Fig.12)

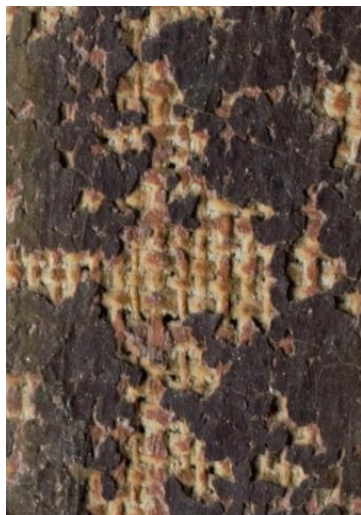
En algunas lagunas se aprecian restos de una preparación coloreada muy fina (Fig. 13). La preparación consiste en una serie de capas aplicadas sobre el soporte para modificarlo en cuanto a textura, color y porosidad. En este caso, es de un color de tierra roja: aunque no se ha podido determinar la composición, podría tratarse de una preparación oleosa.

Fig.13. Posible imprimación rojiza.

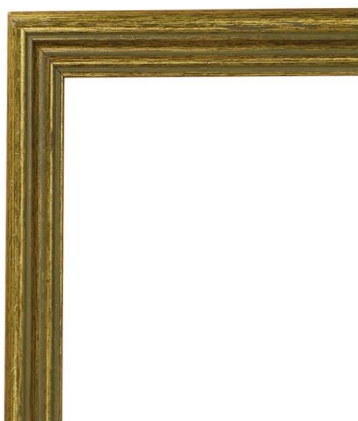
Fig.26. Detalle de la propuesta del marco nuevo.

Por ello se optará por un marco de madera, de color marrón claro o dorado con una moldura similar a los marcos de los siglos XVIII-XIX (Fig.26). Se tendrá que escoger un sistema que permita retirar el lienzo de forma segura y volver a enmarcar tantas veces se quiera sin producir daños a la pintura, ni dañar el marco. Para ello se hará uso de clips colgadores que irán atornillados al marco.

La zona de contacto entre el marco y la pintura estará recubierta con Plastazote²⁶ lo que evitará que la pintura entre en contacto directo con la madera y se puedan producir abrasiones.

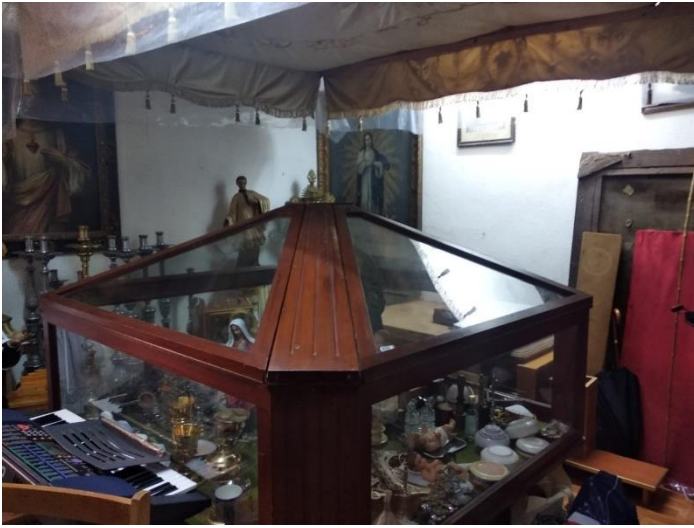
La sala en la que se encuentra la obra es básicamente un almacén (Fig.27) y presenta una ventana (Fig.28) como única fuente de ventilación e iluminación. Esta ventana casi nunca está abierta para así prevenir cambios bruscos de temperatura en la sala, lo que, por otra parte, genera un ambiente poco ventilado y más bien húmedo. La iluminación tampoco está controlada.

Fig.27. Habitación utilizada como almacén

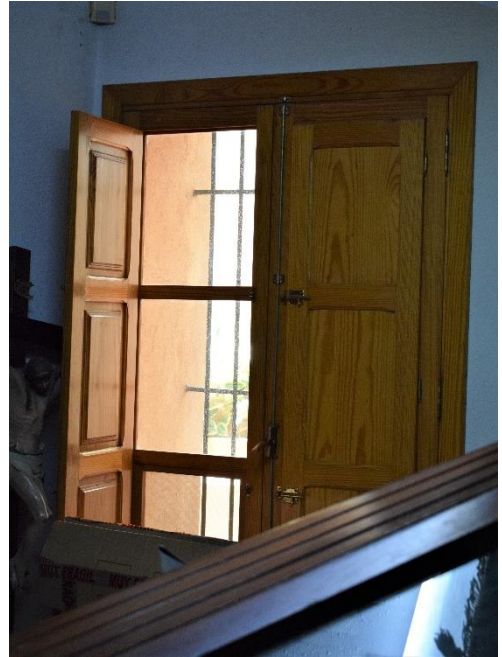
Fig.28. Detalle de la ventana (único medio de ventilación).

No se ha llevado a cabo ningún control del estado de conservación de la obra hasta este momento. Se observa a demás que ha estado expuesta a agentes de deterioro como el polvo y agentes biológicos, aparte de rozaduras continuas con diferentes objetos apilados sobre el cuadro.

La iluminación a la que está expuesta la obra es artificial, y también natural (la que entra por la ventana). Se pueden colocar filtros en la ventana que absorban los rayos UV y así se evite el deterioro provocado por estos, o se podría poner alguna cortina translúcida que reduzca el paso de la luz.
