AUTOR: ESTEFANÍA RIPOLLÉS MONFORT

Trabajo Fin de Grado. Grado en Fundamentos de la Arquitectura.
Curso 2018-2019.

ESTUDIO Y PROPUESTA DE CONSERVACIÓN DE GALERÍAS EN LAS VIVIENDAS TRADICIONALES DE MORELLA, CASTELLÓN

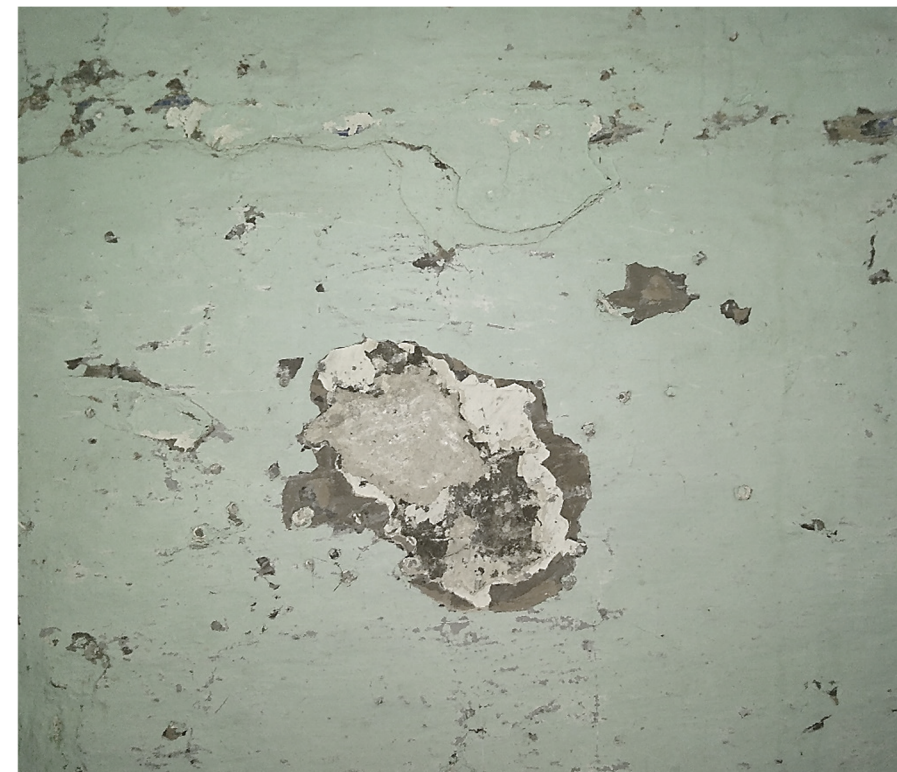
[Fig. 1.03] Fotografía de la cata tomada en la galería de la calle Virgen del Rosario, 28. Fuente: <E. Ripollés>.

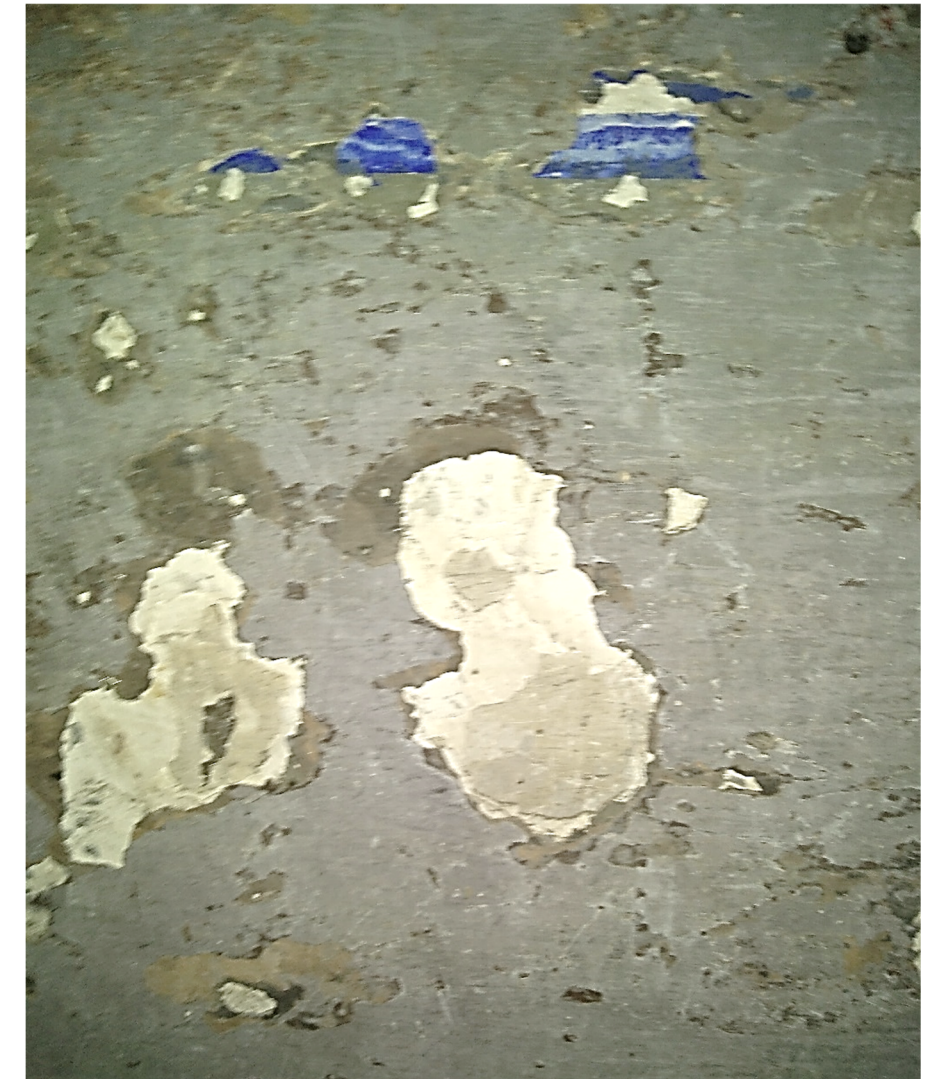
[Fig. 1.04] Fotografía de la cata tomada en la galería de la calle Virgen del Rosario, 28, de las capas de pintura y mortero. Fuente: <E. Ripollés>.

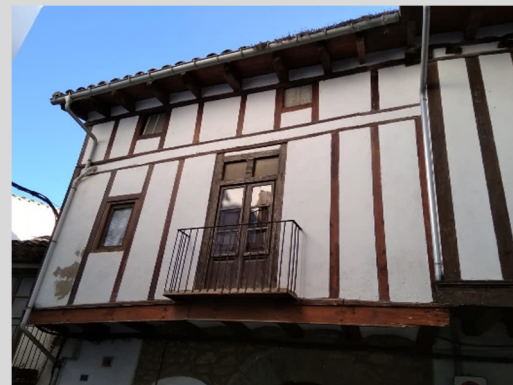
[Fig. 2.017] Fotografía vivienda plaza Tarrascons 2-3. Fuente: <E. Ripollés>.

Flecha de las viguetas de madera. Desconchado de la pintura blanca. Aparición de humedades por rotura de bajantes, eflorasencias y vegetación en la cubierta.

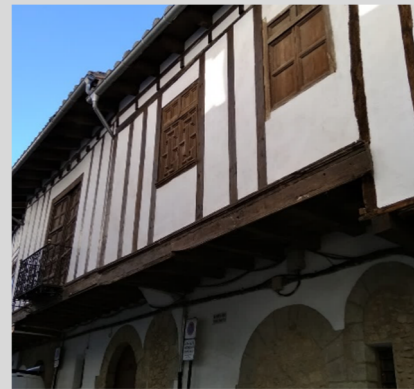
[Fig. 2.023] Fotografía vivienda plaza Tarrascons 4. Fuente: <E. Ripollés>.

Flecha de viguetas de madera y rotura de entablado.

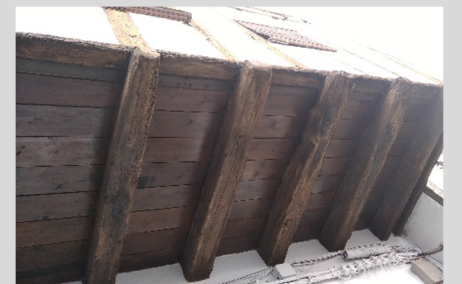
Alteración cromática y deshidratación de la madera.

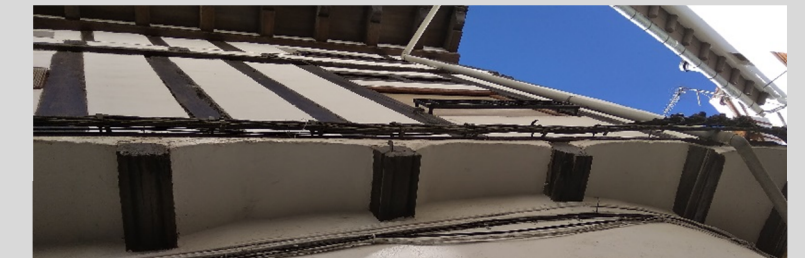
Alteración cromática y deshidratación de la madera. Fachada con polvo.

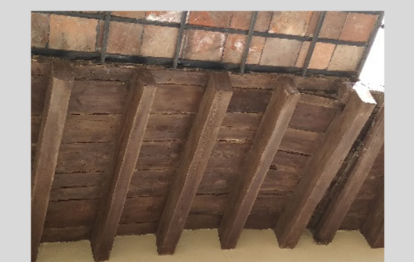
Desconchado de pintura beige.

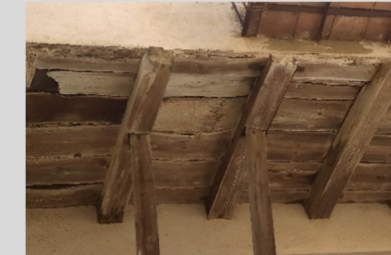
Pudrición, alteración cromática y deshidratación de la madera. Humedades y eflorescencias. Desconchado de pintura blanca.

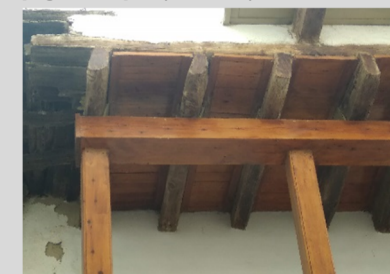
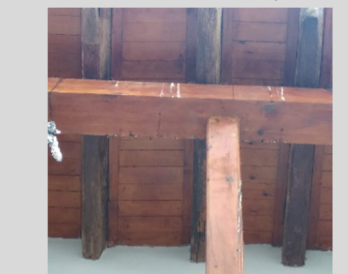
Pudrición, alteración cromática y deshidratación de la madera. Desconchado de pintura blanca. Excrementos sobre la madera.

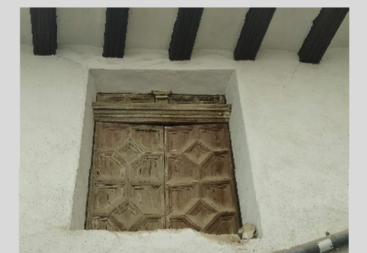
Alteración cromática y deshidratación de la madera. Desconchado de pintura blanca y fachada con polvo.

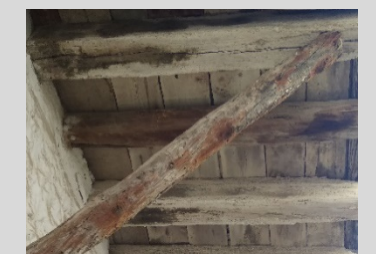
Pudrición, alteración cromática y deshidratación de la madera. Desconchado de pintura blanca y fachada con polvo. Desconchado y caída de revestimiento.

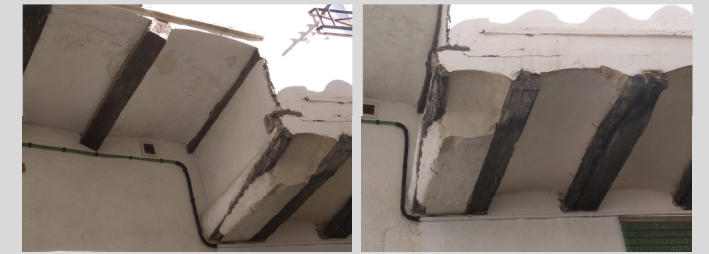
Alteración cromática y deshidratación de la madera. Desconchado de pintura blanca.

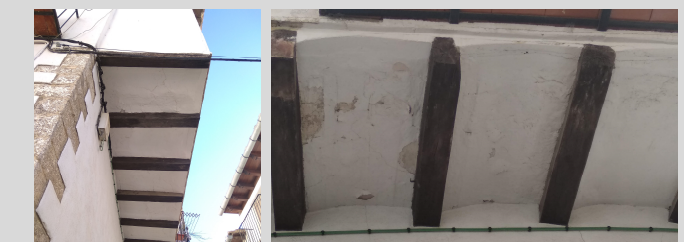
[Fig. 2.079] Fotografía detalle, Calle del Sol 54. Fuente: <E. Ripollés>

[Fig. 2.080] Fotografía detalle, Calle del Sol 54. Fuente: <E. Ripollés>

Desconchados de pintura y humedades. Alteración cromática y deshidratación de la madera.

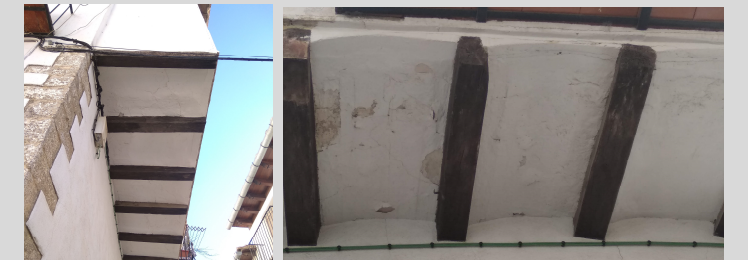
[Fig. 2.085] Fotografía detalle, Calle del Sol 56. Fuente: <E. Ripollés>.

[Fig. 2.086] Fotografía detalle, Calle del Sol 56. Fuente: <E. Ripollés>.

Desconchados de pintura y humedades. Alteración cromática y deshidratación de la madera.

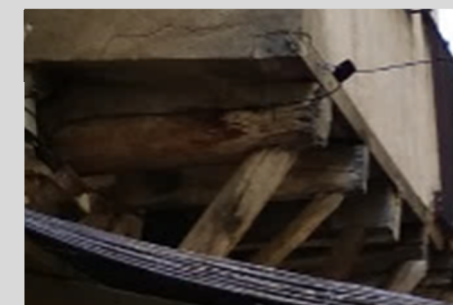
[Fig. 2.091] Fotografía detalle, Callejón de Fortea 2. Fuente: <E. Ripollés>.

Pudrición, alteración cromática y deshidratación de la madera. Desconchado y caída de revestimiento. Desconchado de pintura y humedades.

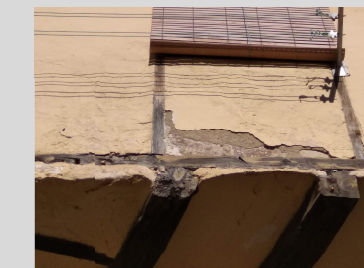
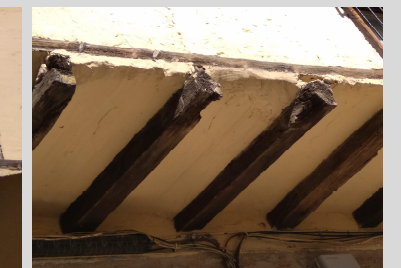
[Fig. 2.101] Fotografía detalle, Calle Cofradía 1. Fuente: <E. Ripollés>.

- Putridión, alteración cromática y deshidratación de la madera. Desconchado y caída de revestimiento. Desconchado de pintura.

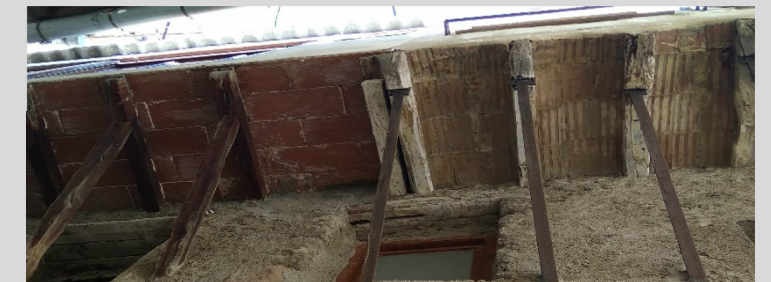
[Fig. 2.118] Fotografía detalle, Callejón de la Presó 19A. Fuente: <E. Ripollés>.

Pudrición, alteración cromática y deshidratación de la madera. Desconchado y caída de revestimiento. Desconchado de pintura y humedades.

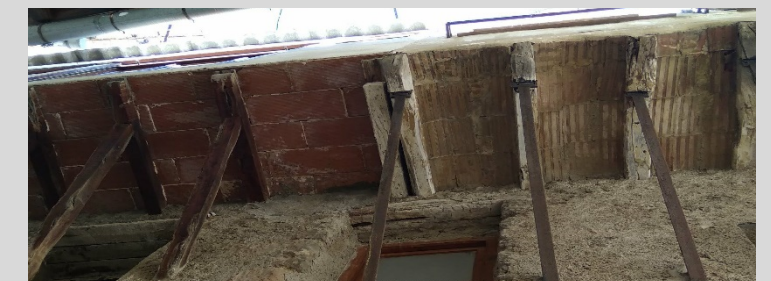
[Fig. 2.123] Fotografía detalle, Callejón de la Presó 19. Fuente: <E. Ripollés>.

Pudrición, alteración cromática y deshidratación de la madera. Desconchado y caída de revestimiento. Desconchado de pintura y humedades.

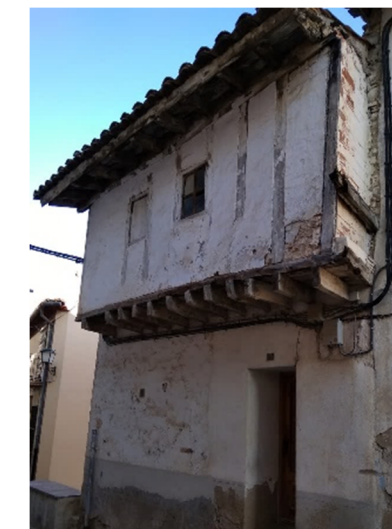
Tan solo hay un 32% de viviendas que están reformadas o construidas de nueva planta [Fig.2.141 y Fig.2.142]. Siendo un 68% de viviendas las no reformadas ni intervenidas [Fig.2.139 y Fig.2.140]. Una gran parte de las viviendas con galería son antiguas y necesitan intervención.

[Fig. 2.139] Fotografía vivienda calle Virgen del Rosario, 28, galería NO reformada. Fuente: <E. Ripollés>.

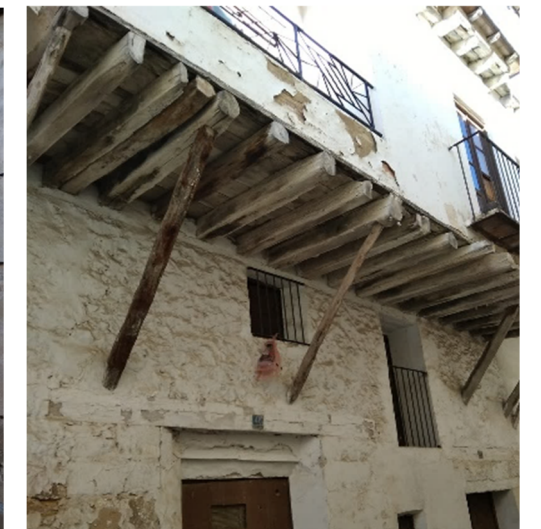
[Fig. 2.140] Fotografía vivienda calle Sol 46-48, galería NO reformada. Fuente: <E. Ripollés>.

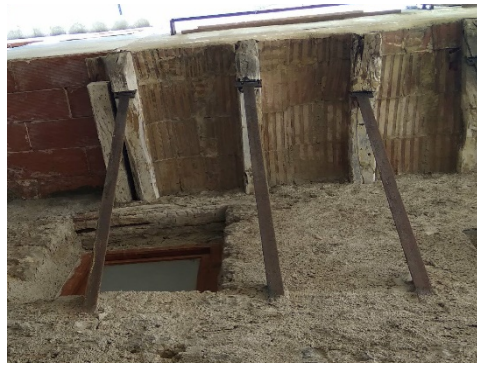
[Fig. 2.151] Fotografía detalle, Callejón de la Presó 19, viguetas con refuerzos metálicos. Fuente: <E. Ripollés>.

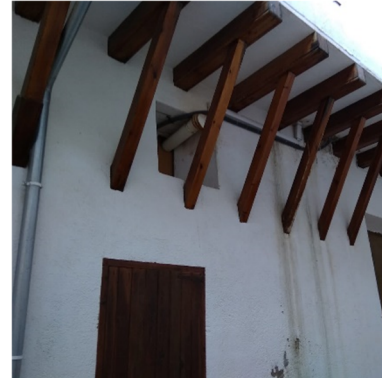
[Fig. 2.152] Fotografía vivienda callejón de la Presó 13, viguetas con refuerzos de madera. Fuente: <E. Ripollés>.

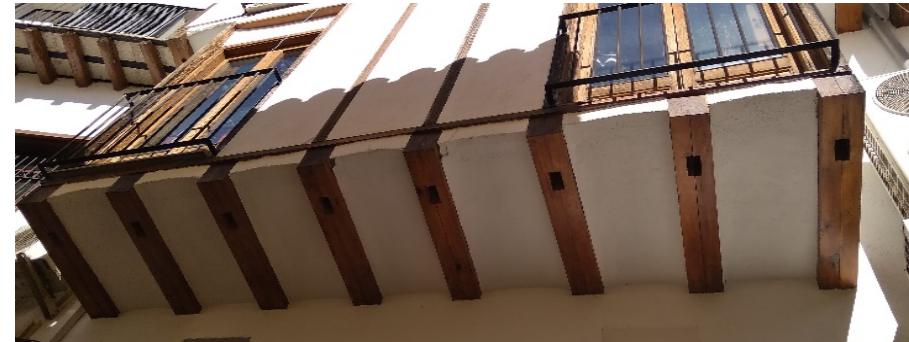
[Fig. 2.153] Fotografía detalle, Callejón de Fortea 4-6, viguetas sin refuerzos. Fuente: <E. Ripollés>.

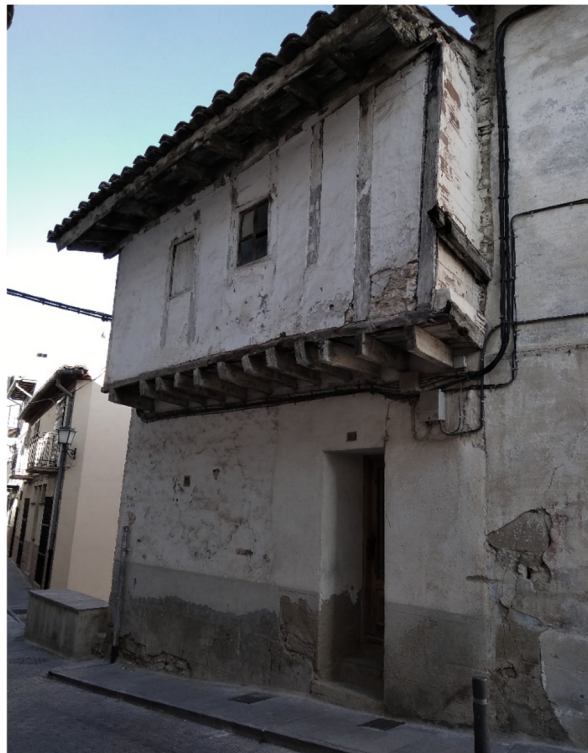
[Fig. 3.002] Fotografía exterior 1 Vivienda Virgen del Rosario, 28. Fuente: <E. Ripollés>.

La galería sufrió un accidente cuando una retroexcavadora con el brazo posterior tiró parte de la derecha de la galería sobre el año 2010. Es la parte que más intervención necesita.

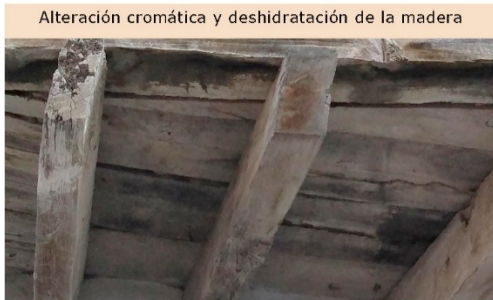
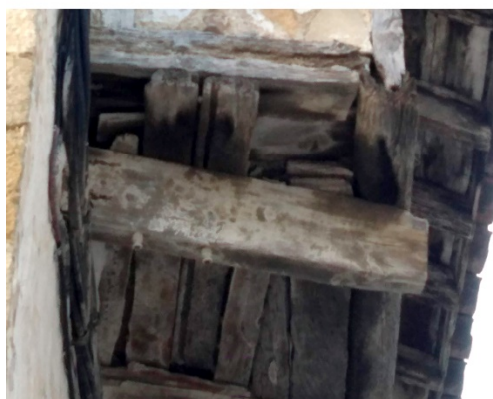
[Fig. 3.031] Fotografía detalle 1 alteración y deshidratación de la madera. Fuente: <E. Ripollés>.

Consiste en un blanqueamiento grisáceo que suele adquirir la madera expuesta a la intemperie. Se trata de una patología superficial que no suele afectar en profundidad y que no altera su capacidad mecánica.

Suele deberse a la falta de un mantenimiento adecuado por la acción de los rayos ultravioleta que forman parte de la luz solar. Estos rayos afectan a toda la madera creando surcos y venas en la misma. La deshidratación a menudo aparejada a la alteración cromática es fruto también de una excesiva insolación y exposición a temperaturas elevadas.

[Fig. 3.037] Fotografía detalle 2 alteración y deshidratación de la madera. Fuente: <E. Ripollés>.

El tratamiento de la madera se realiza lijando las superficies que posteriormente se barnizarán. En algunas zonas con mayor deterioro se puede producir la sustitución del material insertando una prótesis de madera unidas con cola y pintadas con colorante para adoptar un color similar a la madera existente.

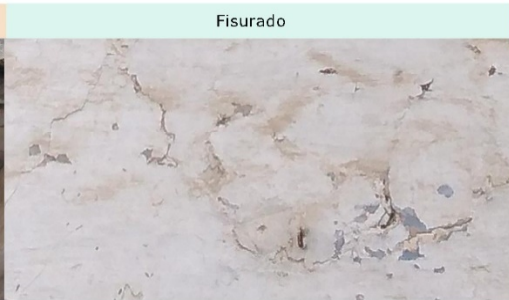
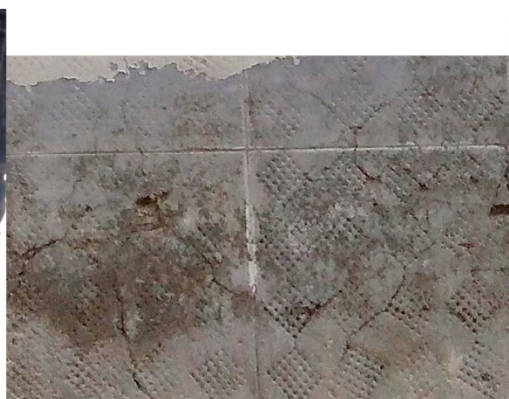
[Fig. 3.032] Fotografía detalle 1 fisurado. Fuente: <E. Ripollés>.

El material empleado tiende a disminuir de volumen con la consiguiente aparición de pequeñas fisuras y grietas en superficie, que terminan por provocar el cuarteamiento completo del revestimiento.

[Fig. 3.038] Fotografía detalle 2 fisurado. Fuente: <E. Ripollés>.

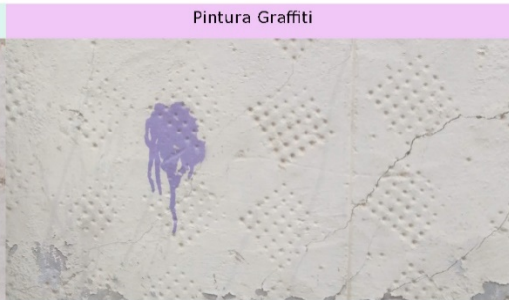
[Fig. 3.033] Fotografía detalle 1 pintura Graffiti. Fuente: <E. Ripollés>.

Aparición de diversas pinturas de colores fuertes debido al vandalismo.

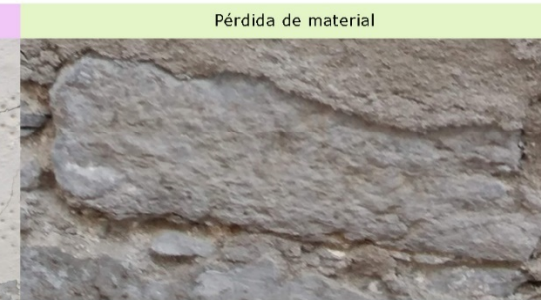
[Fig. 3.034] Fotografía detalle 1 pérdida de material. Fuente: <E. Ripollés>.

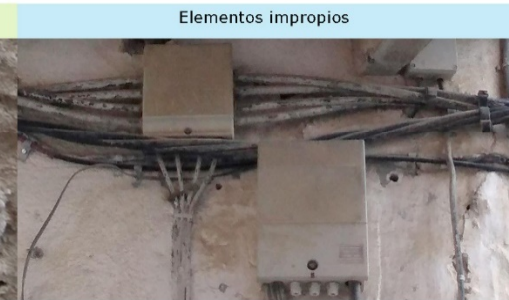
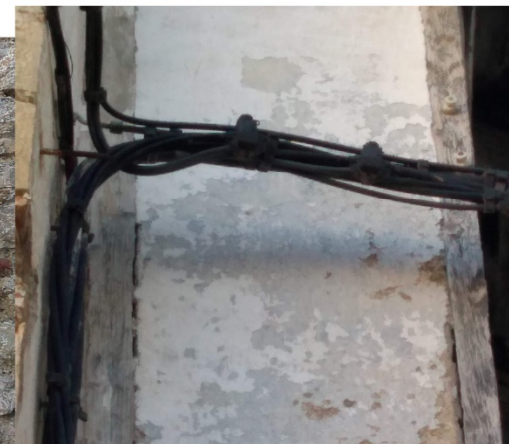
[Fig. 3.035] Fotografía detalle 1 elementos impropios. Fuente: <E. Ripollés>.

[Fig. 3.041] Fotografía detalle 2 elementos impropios. Fuente: <E. Ripollés>.

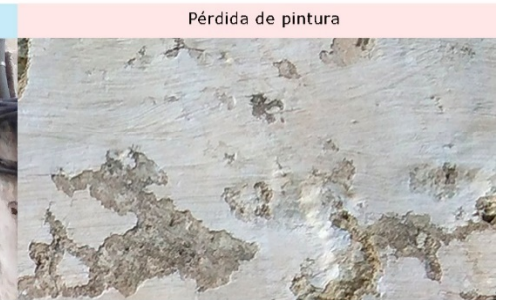
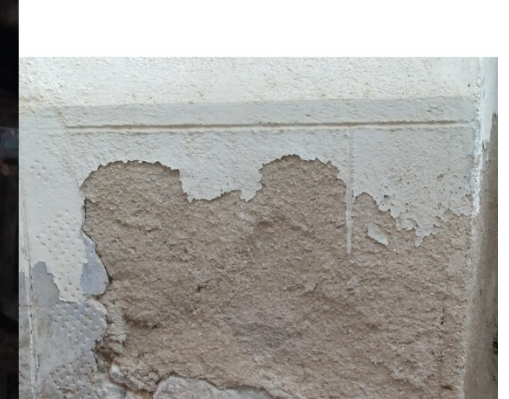
[Fig. 3.036] Fotografía detalle 1 pérdida de pintura. Fuente: <E. Ripollés>.

Esta pérdida puede deberse a fenómenos tensionales entre la pintura y el revestimiento derivados principalmente de cambios higrotérmicos, o por falta de condiciones de agarre en el enlucido que aseguren una base estable para el acabado. Es habitual que el desconchado venga precedido por el cuarteamiento de la superficie, lo cual favorece la entrada de aire, agua y otros agentes, de modo que la separación se agrava hasta finalizar con la caída de la capa de pintura.

[Fig. 3.042] Fotografía detalle 2 pérdida de pintura. Fuente: <E. Ripollés>.

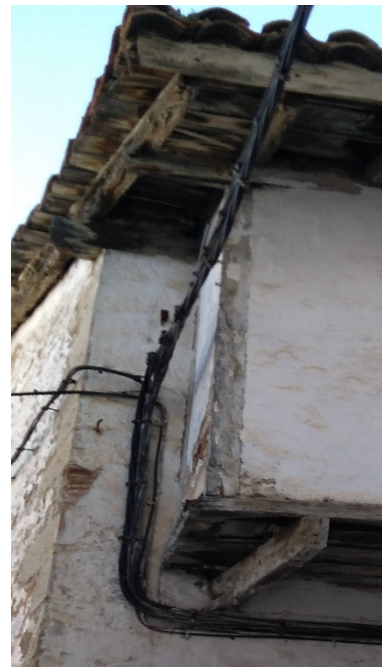
[Fig. 3.043] Fotografía deformación detalle 5. Fuente: <E. Ripollés>.

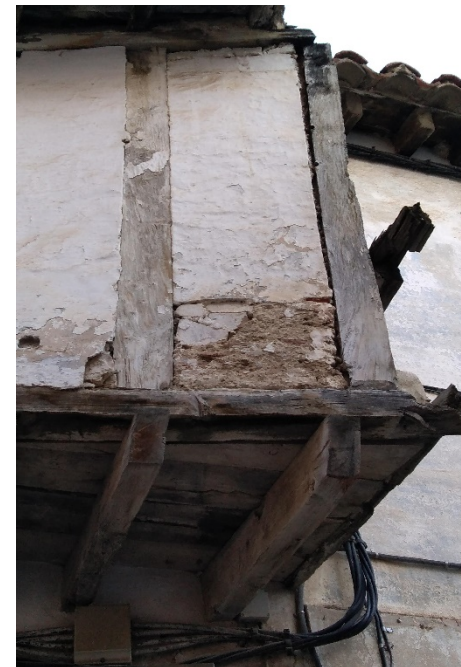
11. Inclinación y desprendimiento del montante más a la derecha debido al peso de la fachada y al incidente que sufrió.

[Fig. 3.044] Fotografía deformación detalle 11. Fuente: <E. Ripollés>.

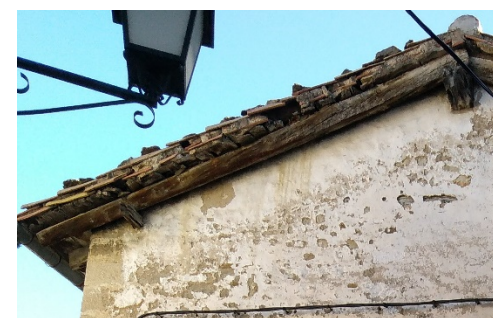
[Fig. 3.045] Fotografía deformación detalle 1. Fuente: <E. Ripollés>.

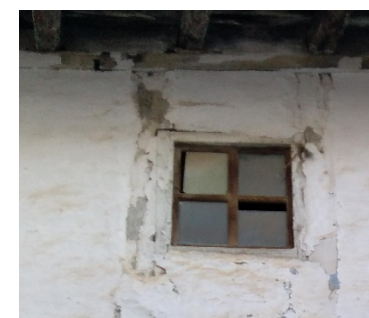
[Fig. 3.046] Fotografía deformación detalle 8. Fuente: <E. Ripollés>.

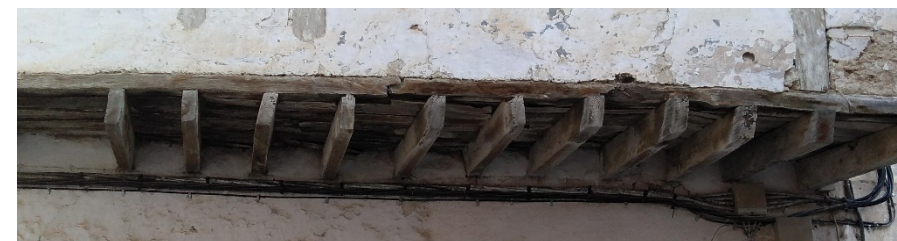
[Fig. 3.047] Fotografía deformación detalle 6. Fuente: <E. Ripollés>.

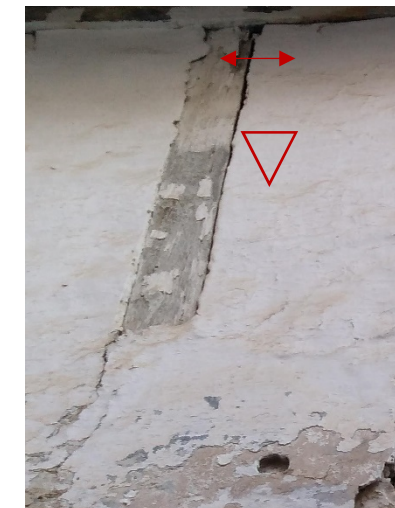
[Fig. 3.048] Fotografía fisuración detalle 12. Fuente: <E. Ripollés>.

Las lesiones y discontinuidades se pueden dividir si la lesión está activa o por el contrario si no está eliminada y sigue habiendo pequeños desplazamientos. Las discontinuidades de la vivienda caso de estudio se pueden considerar que no sufren movimientos.

El cosido puede realizarse mediante llaves de madera, elementos de la misma fábrica o llaves metálicas, hay que tener en cuenta que las llaves de madera generan heridas y las llaves metálicas posible corrosión.

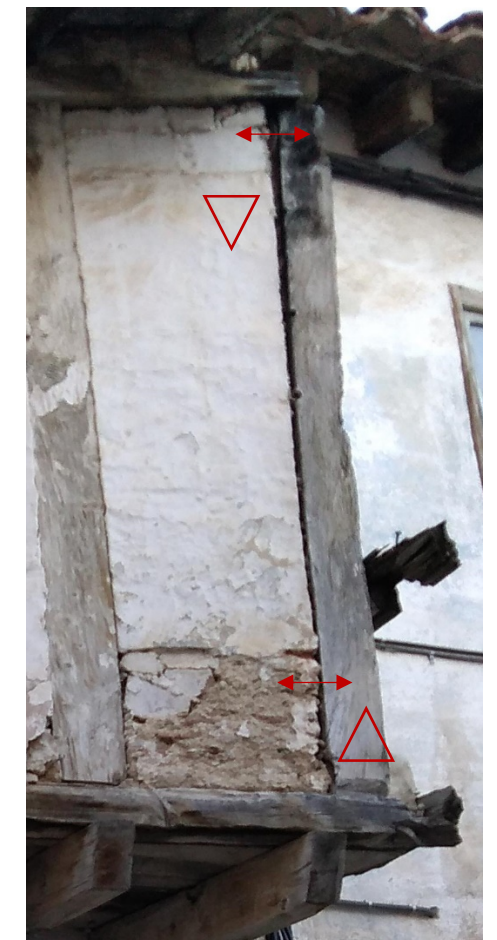
[Fig. 3.049] Fotografía fisuración detalle 13 y 13.1. Fuente: <E. Ripollés>.

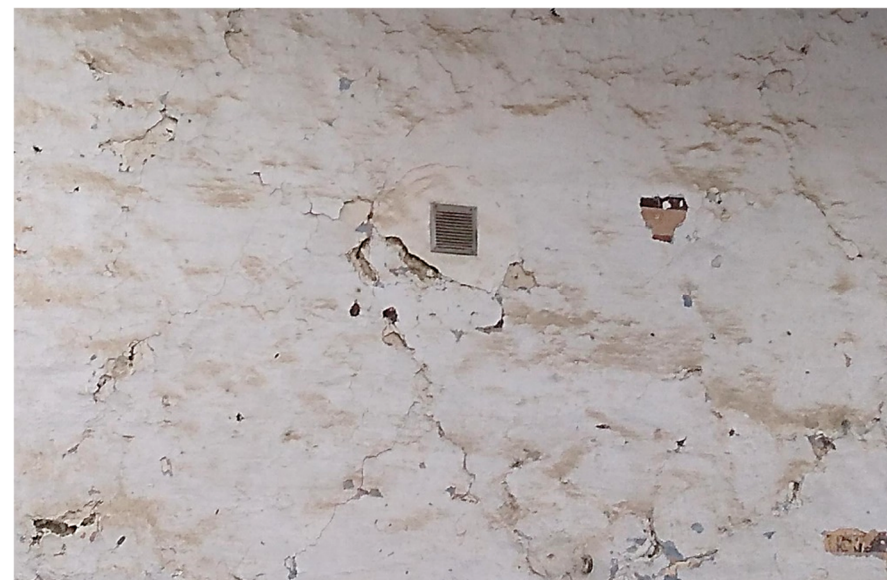
Si se analiza la vivienda caso de estudio, se opta por la utilización de técnicas de limpieza en seco, debido a la gran cantidad de polvo que se acumula en ciertas zonas de del enlucido, haciendo que la pintura no quede dañada.

[Fig. 3.055] Fotografía fachada llena de polvo. Fuente: <E. Ripollés>.

Hay diversas formas técnicas de limpieza de la fachada en seco, pero se propone una para la intervención en las fachadas.

-Cepillo manual

*“La acción mecánica de los cepillos de cerdas blandas o suaves, tanto naturales como sintéticas, eventualmente con la ayuda o concurso de la adición de una mínima cantidad de agua, jabones, detergentes tensoactivos, biocidas o una combinación entre los mismos, calibrada para no crear mayor abrasión de la necesaria en el muro o en los enlucidos, suele ser la opción más adecuada para una limpieza delicada de las fábricas.”*¹⁴

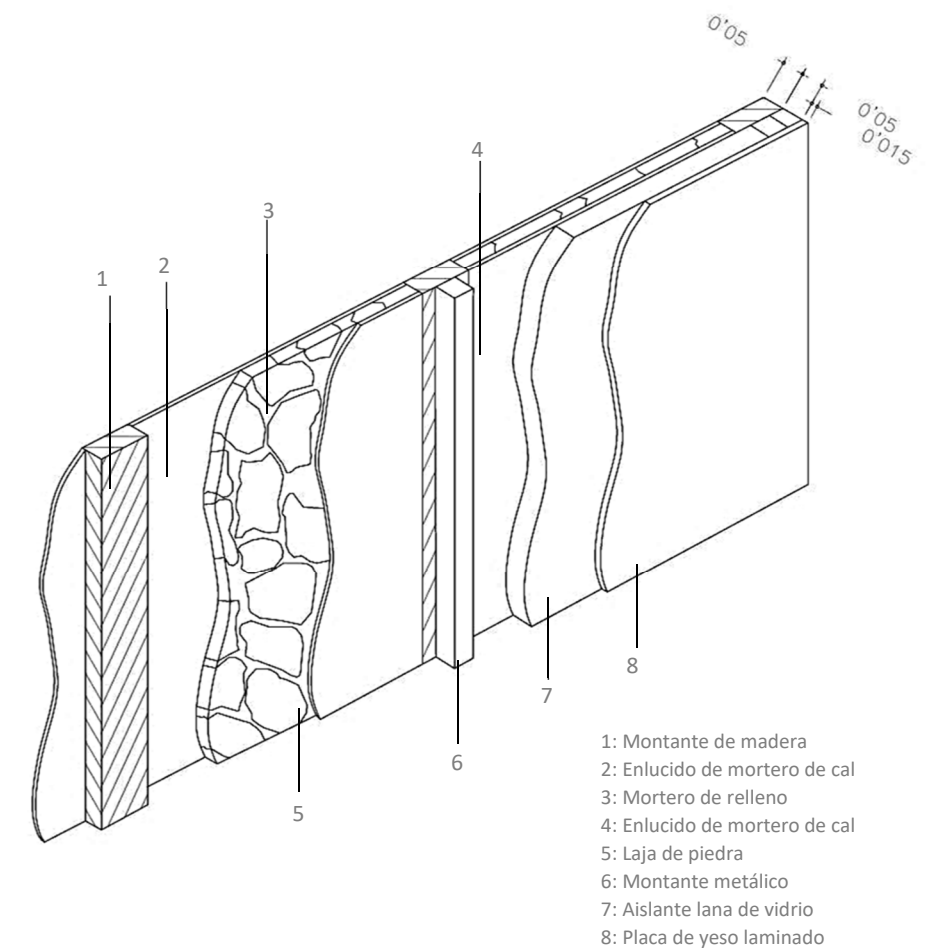
[Fig. 3.056] Detalle constructivo fachada de la galería. Fuente: <E. Ripollés>.

Si se observa la fachada de la galería que es de lajas de piedras, se ve que solo tiene 5 cm de espesor (1 cm del enlucido interior + 3 cm de las lajas con el mortero de agarre + 1 cm del enlucido exterior), por lo que no contiene aislamiento.

Para la colocación del aislamiento se propone la colocación de montantes metálicos con el aislamiento de lana de vidrio y revestirlo finalmente con placas de yeso laminado. Esta solución adoptada aumentaría el espesor de la fachada 6'5 cm, muy favorable para la colocación de la segunda carpintería posteriormente explicada.

La colocación de este sistema pretende afectar lo mínimo a la preexistencia de la galería, siendo una intervención reversible y mejorando el confort tanto acústico como térmico de la vivienda.

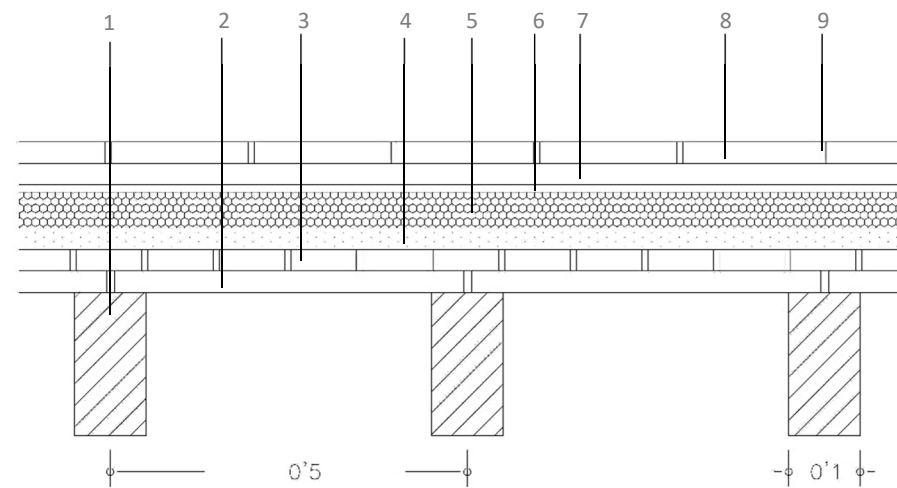
[Fig. 3.057] Detalle constructivo forjado de listones de madera. Fuente: <E. Ripollés>.

El forjado de listones de madera y viguetas rectangulares de madera es el que soporta la galería. El forjado está formado primero de todo por las viguetas de madera, seguidamente de dos capas de listones de madera, unas en cada dirección. Después hay una pequeña capa de compresión de apenas unos centímetros y finalmente el pavimento con mortero de agarre.

Para la mejora del confort de la vivienda se plantea la inserción de una capa de aislamiento en el forjado. El primer paso a realizar sería la eliminación de la capa del pavimento, quedando visto la capa de compresión. Sobre ésta, se depositará el aislamiento en forma de paneles rígidos de poliestireno extruido. Después, se insertaría una capa separadora y encima la capa de mortero. Finalmente, se colocaría el pavimento con mortero de agarre.

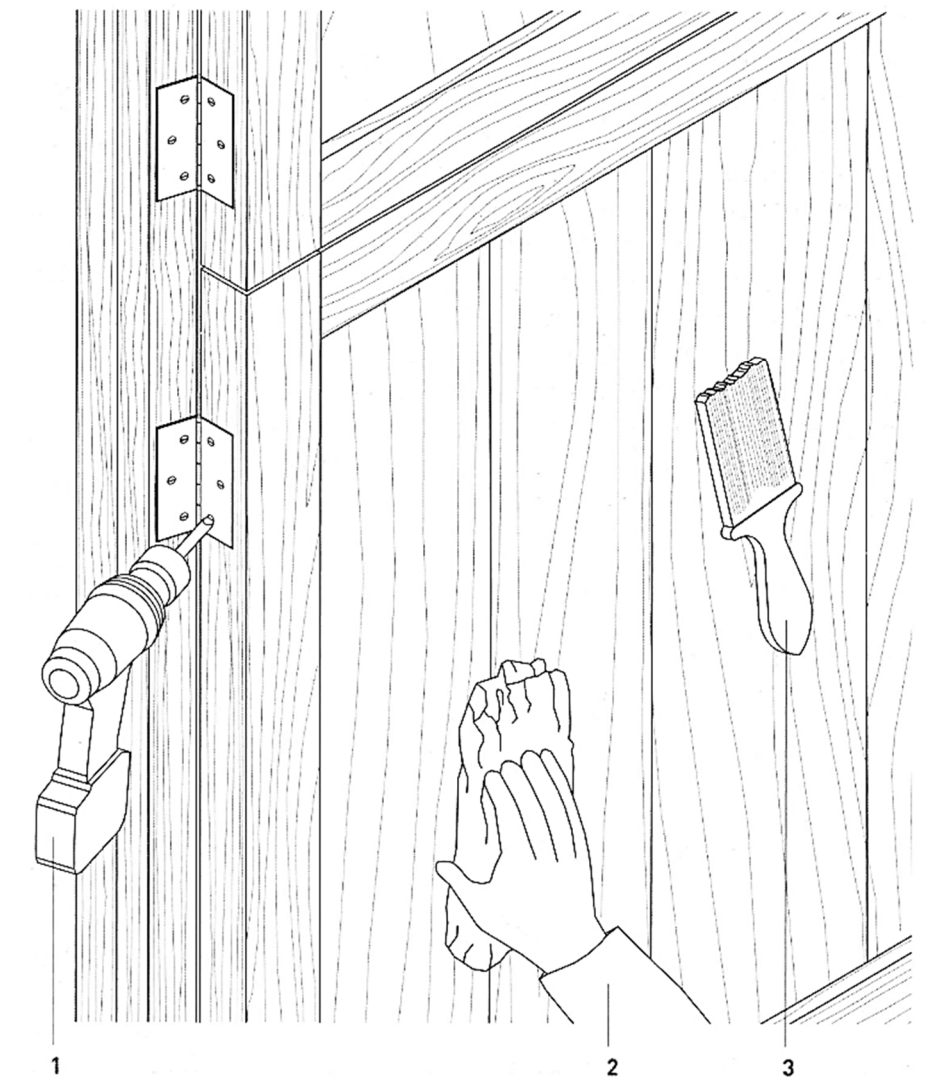
[Fig. 3.059] Detalle mantenimiento de la madera. Fuente: <VEGAS, F Y MILETO, C. Aprendiendo a restaurar. COAV ED., Valencia, 2011 (pp. 414)>.

La deformación más frecuente en las carpinterías es debida a las bisagras por el peso propio de las hojas. Puede ser necesaria su sustitución o un simple atornillado. Una operación necesaria es la unión periódica para la mejora del cierre y el aislamiento.

La primera intervención necesaria en la madera es la limpieza con cepillo del goterón y del orificio de desagüe para que el agua no se estanque. Seguidamente, se realiza la limpieza de la superficie de la carpintería. Después, se nutre la madera, con ayuda de un pincel o un paño húmedo, con aceite de linaza o aceite de colza.

Es muy importante que el material que se utilice para cubrir la madera, barnices y pinturas, sean adecuadas y permitan los movimientos naturales de la madera y su transpiración.
