## Estudio y análisis del Edificio C/ Reina 51. Arquitectura histórica residencial existente y su relación con el desaparecido Teatro la Marina.

Lucía Tordera Llisterri

Diciembre de 2019

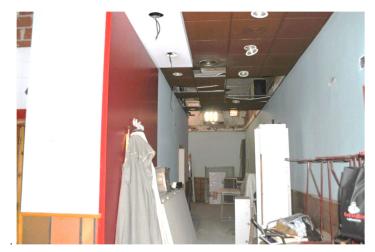
La compartimentación se condensa a mano izquierda dejando libre el espacio recayente a mano izquierda, que en la pizzería estaba destinado al público (Figura 67). La pizzería contaba con acceso también por la calle Barraca que este caso se encontraba en el hueco central.

Figura 67 Fotografía tomada mirando hacia la calle Barraca (Tordera, 2019)

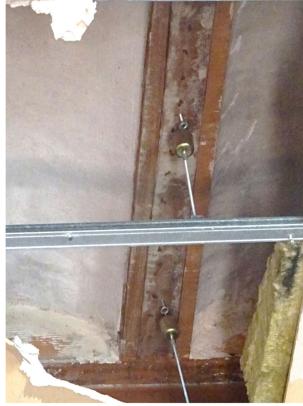
Figura 82 Detalle de marcas en vigueta de madera (Tordera, 2019)

También en las viguetas de este tipo, se observan marcas en la cara inferior, que indican la existencia de un falso techo (Figura 82). Esta tipología, muy común a partir de la mitad del siglo XIX, se construía para esconderla detrás de un falso techo de cañas y yeso clavado a las viguetas

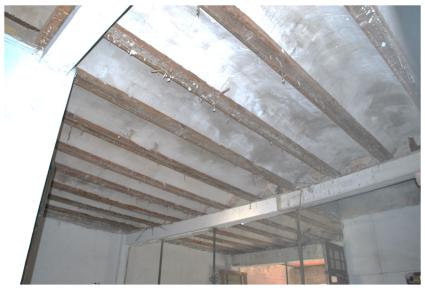
También encontramos esta tipología en el Forjado situado a cota 7,85 m. (en la segunda y tercera crujía) en el que se puede observar con mayor detalle, tanto las viguetas como los revoltones (Figuras 84 y 85).

Las viguetas presentan un corte continuo de líneas rectas, sin resaltos propios de la madera de Mobila procedente de EEUU.

Se distingue por las marcas de sierra circulares movidas por molinos hidráulicos. En el S. XIX la madera autóctona comenzó a escasear y se abrió el mercado a la madera de importación<sup>29</sup>.

Figura 84: Forjado tipo B. En techo de planta primera (cota 7,85). (Tordera, 2019)

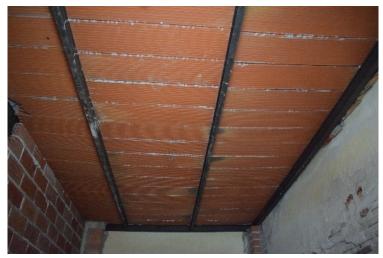
Figura 89: Forjado tipo C (Tordera, 2019)

Recayente a la calle barraca, sobre el zaguán de entrada se encuentra un Altillo a cota 3,65 (Figuras 88 y 89). Este altillo es fruto de las intervenciones llevadas a cabo alrededor de 1995, según el actual propietario.

También según nos cuenta el propietario, en estas intervenciones se sustituyó el original altillo uno realizado con perfiles metálicos, bardos cerámicos y capa de compresión de hormigón sobre ellos.

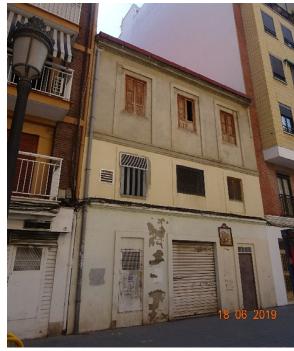
A juzgar por los huecos de la calle barraca, parece que si podría haber sido así(figura 90).

Figura 90 Facha calle Barraca (Tordera, 2019)

En la figura 90 se puede observar que su composición muestra elementos constructivos con cierta irregularidad, con gruesos variables y tendeles con desviaciones. La mayoría de ladrillos son color claro o amarillento, de cocción de arcilla caliza. La variedad, incluso de tonalidades, pone de manifiesto unas materias primas de baja calidad y de cocción heterogénea.

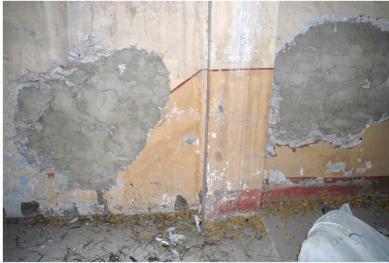
Figura 97 Detalle de zócalo pintado, a modo de barandilla (Tordera 2019).

En la pilastra central también se observa un zócalo pintado a modo de barandilla de escalera que baja (figura 96).

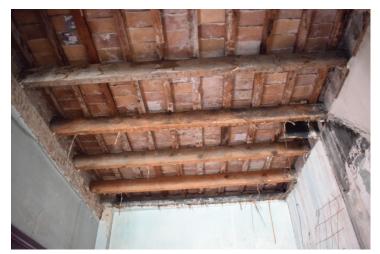
Figura 100: Cubierta tipo C. Cubrición de la cocina (Tordera, 2019)

Empezando desde el nivel más bajo la primera cubierta que encontramos es la de la cocina de la vivienda del primer piso. (Figura 100, 101 y 102)

Se trata de una cubierta plana, apoyando las viguetas sobre unas piezas de madera intermedias que se colocan sobre el muro, a modo de zuncho de reparto. Sobre las viguetas de la estructura principal se cruzan unos listones de manera perpendicular de menor sección (Cabirones). Sobre estos listones se apoyan las rasillas rejuntadas con mortero de yeso. Normalmente, en el caso de azoteas se colocan dos hojas de rasilla, ejecutando la segunda en espiga. Sobre el tablero se realiza un tendido de yeso y una segunda capa de compuesta de arcilla mezclada con escombros (tierra *morterenca*) y cal apagada que recibe baldosines de barro (Pastor, 2012, 404).

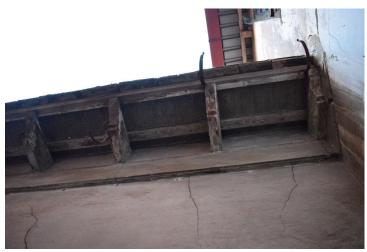
Figura 101 Detalle de alero de cubierta tipo C (Tordera, 2019)

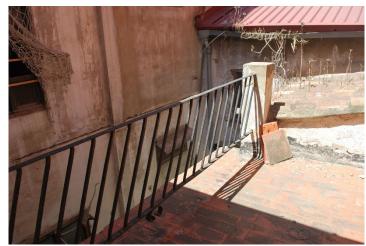
Figura 102: Detalle del baldosín de cubrición de la cubierta tipo C (Tordera, 2019)

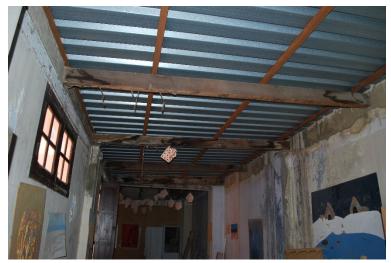
Figura 103 Cubierta tipo A. Vivienda del segundo piso (Tordera, 2019)

Estas viguetas si parecen ser originales. Llama la atención que están separas una distancia media de 1,5 m (Figura 103)

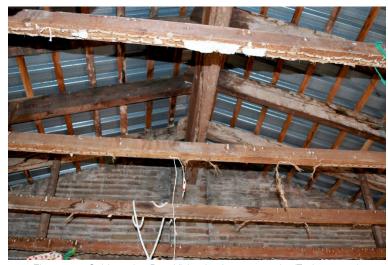
Figura 104: Cubierta tipo B.01 Vivienda planta segunda. (Todera, 2019)

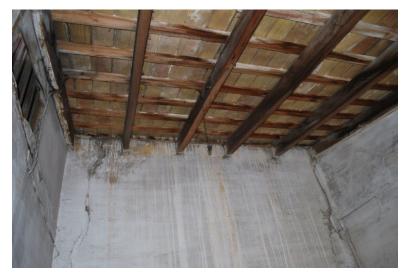
Figura 108 Cubierta tipo B.02. Palomar(Tordera, 2019)

Se trata también de una cubierta de viguetas inclinadas madera, que en este caso apoyan directamente sobre el muro (sin elemento horizontal de apoyo sobre el muro) (Figuras 108, 109 y 110)

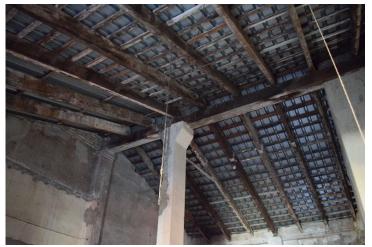
Figura 112: Cubierta tipo B03

Por último, las dos primeras crujías recayentes a la calle barraca se resuelven de nuevo mediante una estructura de jácena de dos aguas con una viga principal en el centro (figura 112). El elemento de cobertura también ha sido sustituido por una chapa grecada, desapareciendo así la configuración del alero de cubierta.

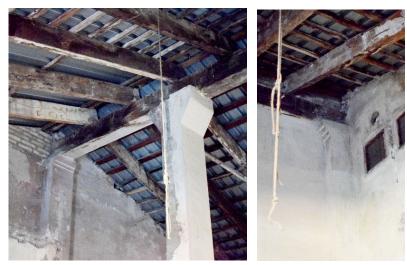
Figura 113: Detalle de la viga central con pilar y pilastras con ménsulas

En este caso la viga principal cuenta con un pilar central de apoyo y ménsulas en las medianeras (figura 113).

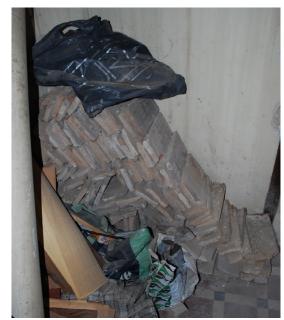
Acopiadas en diferentes zonas del edificio se encuentran las rasillas que formaron parte del tablero de la cubierta (figura 114).

Figura 114 Rasillas de cubierta acopiadas

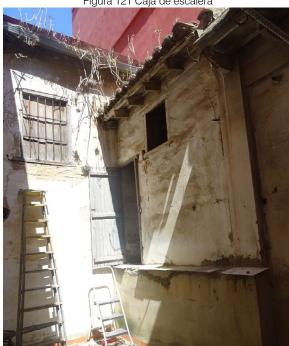
Figura 122 Patio interior. Se observa la fábrica de ½ pie.

La caja de la escalera está formada por fábrica de medio pie similar a las fachadas. Los cerramientos del patio interior así mismo de medio pie con excepción de el volumen exento desde el que se accede al cuarto de actores (figuras 121, 122 y 123)

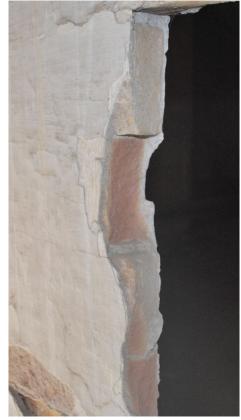
Figura 123 Detalle de Partición

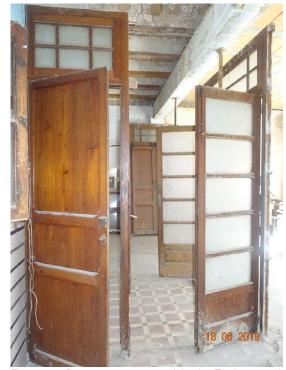
Respecto a la carpintería interior levantada toda, a excepción de la que puede suponer una merma de seguridad por apuntalar algún muro, se encuentra acopiada en la vivienda.

Figura 136: Puertas que estan aun falcadas (Tordera, 2019)

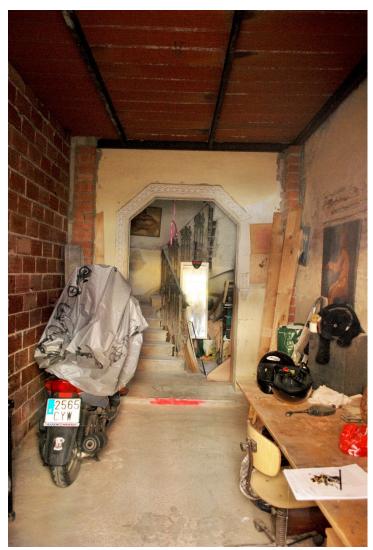
Figura 145: Imagen del zaguán de entrada (Tordera, 2019)

En estado actual del zaguán de acceso (figura 145) no conserva ni el pavimento, ni el revestimiento a excepción de la medianera derecha.

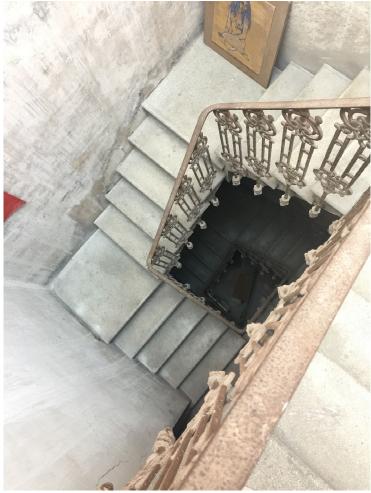
Figura 147: Escalera de acceso a las viviendas (Tordera, 2019)

La escalera de acceso a la vivienda cuenta con solución de bóveda tabicada de cuatro tramos encerrada entre muros (figura 147). Cuenta con ojo central e iluminación cenital. Puesto que la puerta de acceso a I zaguán no es la original, se desconoce si recibió luz y ventilación desde fachada, como era habitual.

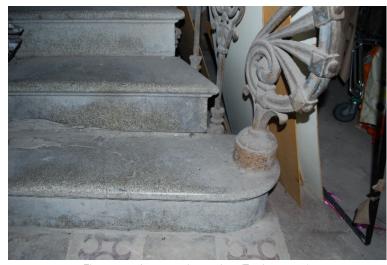
Figura 149: Arranque de escalera (Tordera, 2019)

En la zona de arranque de la escalera se puede apreciar el pavimento hidráulico 20x20, que posiblemente también se encontraba en el resto del zaguán (figura 149).

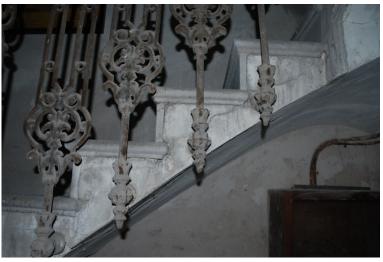
Figura 150: Tamo de escalera (Tordera, 2019)

La barandilla es de fundición, con una decoración bastante profusa. Se aprecia que contaba con pasamanos, probablemente de madera, actualmente desaparecido (figura 150 y 151)

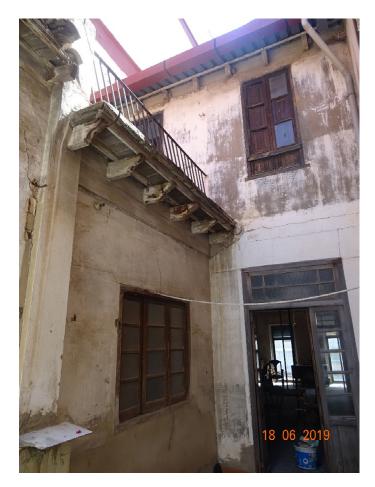
Figura 154: Cuerpo de la cocina en el patio interior (Tordera, 2019)

Una es la cocina de la vivienda, que se cubre con cubierta plana a la que se tenía acceso desde la planta segunda. En ella se puede ver el alero de madera constituido por la prolongación del propio elemento estructural y las rasillas del entabicado. (figura 154)

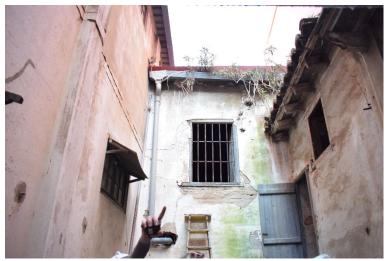
También se puede observar el alero de madera de esta cubierta (figura 155)

Figura 155: Al fondo el cuarto de actores. A la derecha el palomar y a la izquierda el cuerpo de comunicación de las viviendas con la escalera (Tordera, 2019)

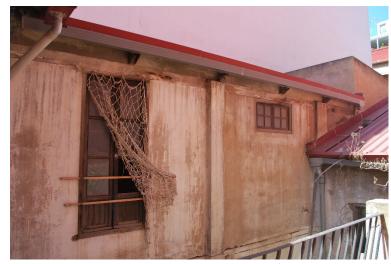
Figura 156: Parte superior del cuerpo de comunicación. (Tordera, 2019)

En la otra medianera, aparece en 1939, el cuerpo longitudinal que dará acceso desde la escalera al cuerpo donde se alojan las viviendas de planta primera y segunda (figura 156).

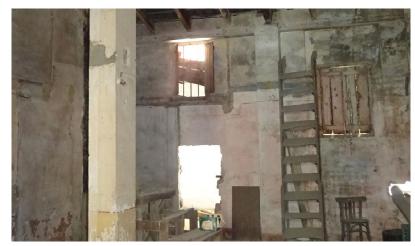
En cuanto a las ventanas del patio, las que pertenecen al cuerpo de la calle Barraca, se resuelven la formación del hueco con tablones a modo de premarco. Tanto la puerta como las ventanas del espacio principal y el palomar son de madera. Las ventanas cuentan con dos hojas a base de tablones verticales con refuerzo superior e inferior con una tabla horizontal en el interior (figura 157).

Figura 157 Imagen desde el interior del cuerpo recayente a la calle barraca (Tordera, 2019)

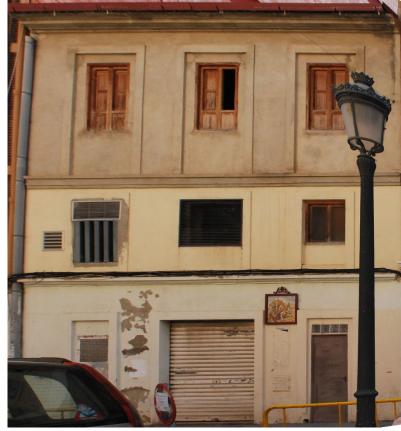
Figura 164: Fachada de calle Barraca (Tordera,2019)

La fachada cuenta con una composición sencilla, relacionada con la escala humana, y con pocos elementos decorativos (figura 164).

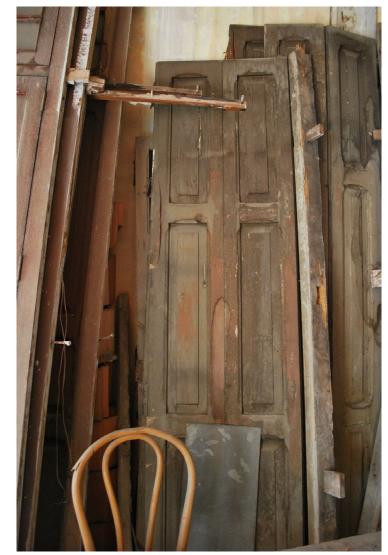
Figura 170, Imagen de las contraventanas acopiadas

En la figura 170 se observa la contraventana, con composición de cuatro hojas abatibles dos a dos. Esta composición suele combinarse con tres hojas de ventanas que se abaten dos plegándose en un lado y otra abatiéndose en el otro. Normalmente todo el conjunto queda integrado en el espesor de la jamba del muro, ya que se enrasan en la cara exterior del mismo,

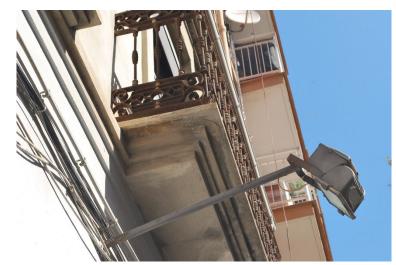
Figura 173: Detalle de formación de balcón central (Tordera, 2019)

Respecto al balcón (figuras 173 y 174) se concibe como una prolongación de las molduras hacia el exterior. Su construcción se realiza mediante losas de piedra empotradas en la fábrica. Este tipo de balcones cuenta con gran aceptación en la segunda mitad del s. XIX. (MILETO. y VEGAS. 2015. Tomo 1, 306).

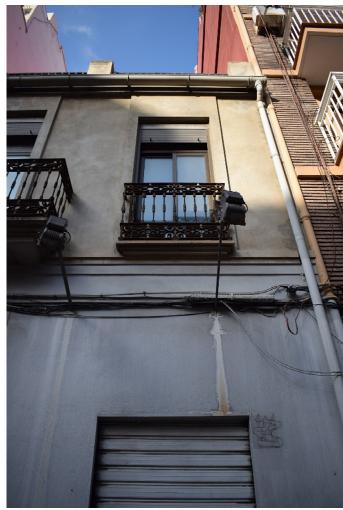
Figura 176:Detalle de balcón lateral (Tordera, 2019)

Respecto a los cuerpos laterales, se configuran de la misma manera, a una escala más pequeña, contando con un vuelo menor (Figura 176).
