CASA DE LOS ANGULO EN ALBARRACÍN. BASES PARA LA ELABORACIÓN DE UN ESTUDIO PREVIO

AUTOR: RAQUEL ASENSIO LOZANO
TUTOR: JOSÉ LUIS BARÓ ZARZO
TRABAJO FIN DE GRADO | GRADO EN FUNDAMENTOS DE LA ARQUITECTURA
CURSO 2018/2019

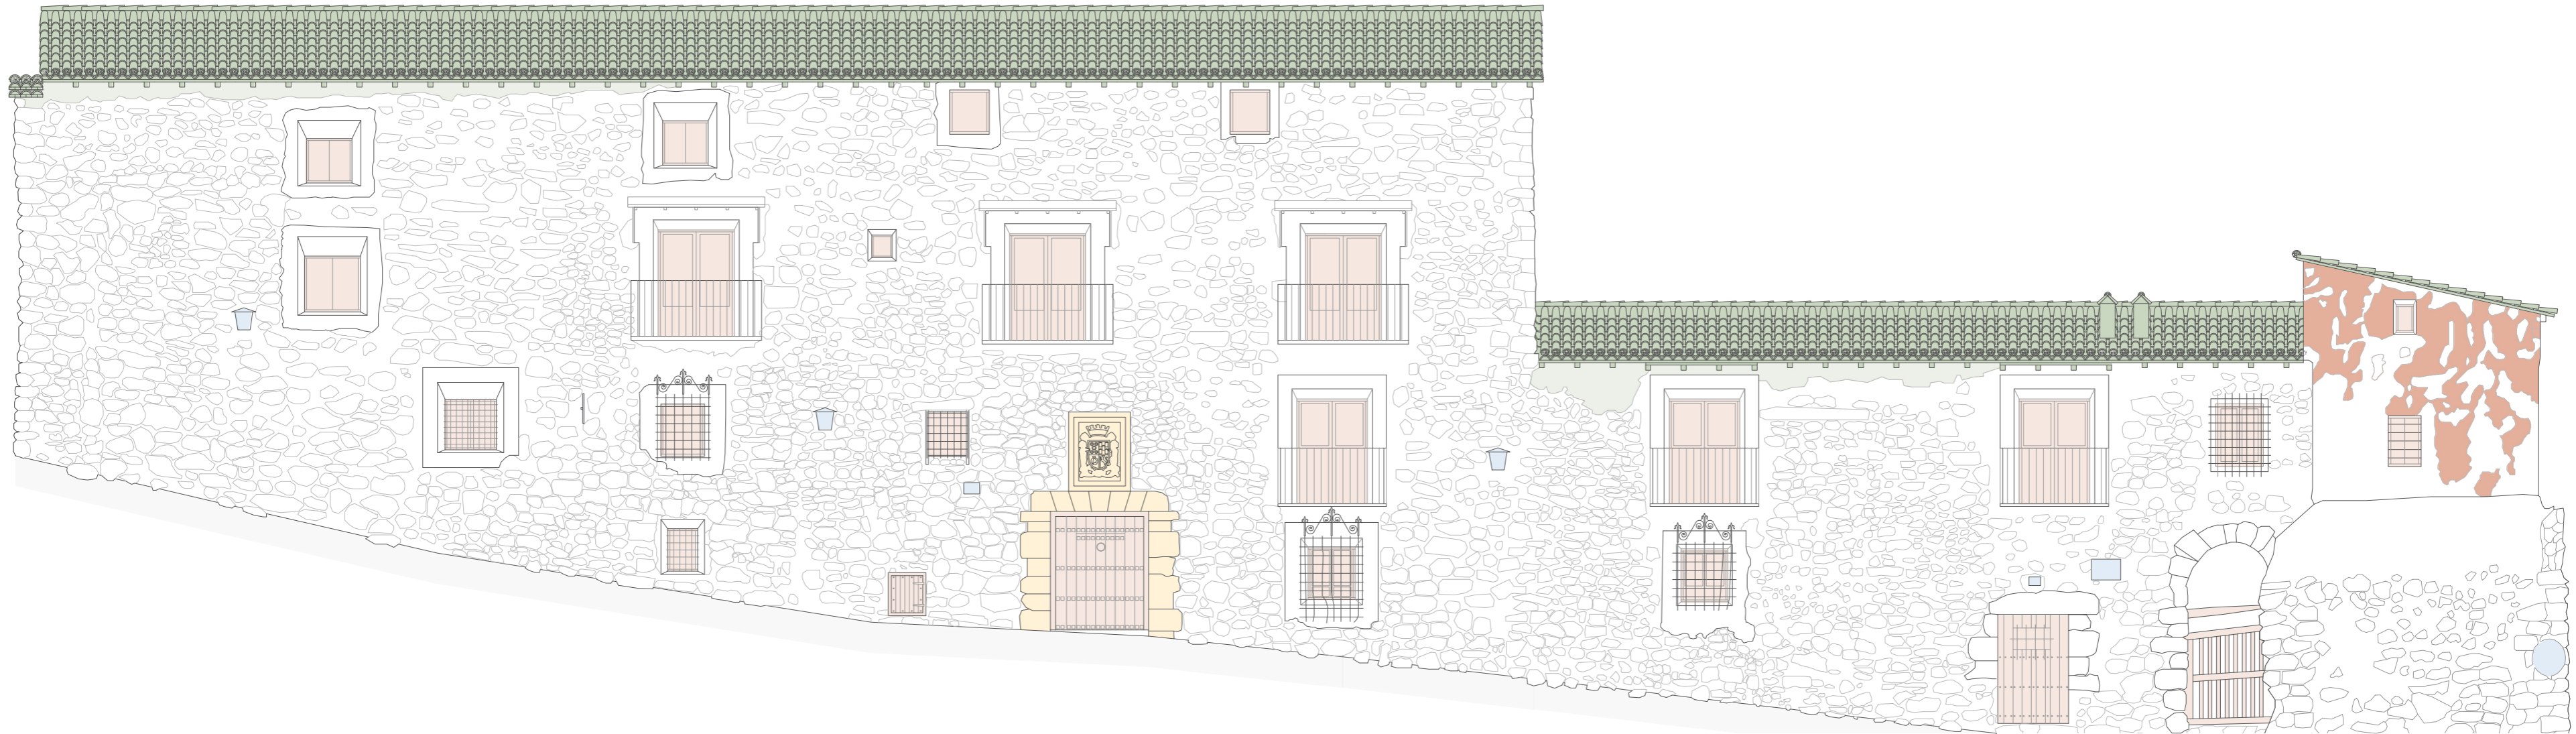
- Desprendimiento revestimiento enfoscado
- Degradación de la madera
- Degradación de los elementos metálicos
- Humedades por capilaridad

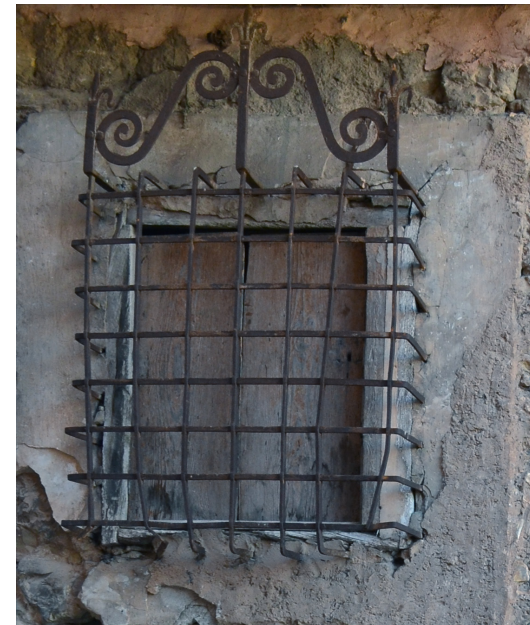
Figura 33. Imagen de carpintería sin vidrios protegida con reja de forja. Fuente: Raquel Asensio Lozano.

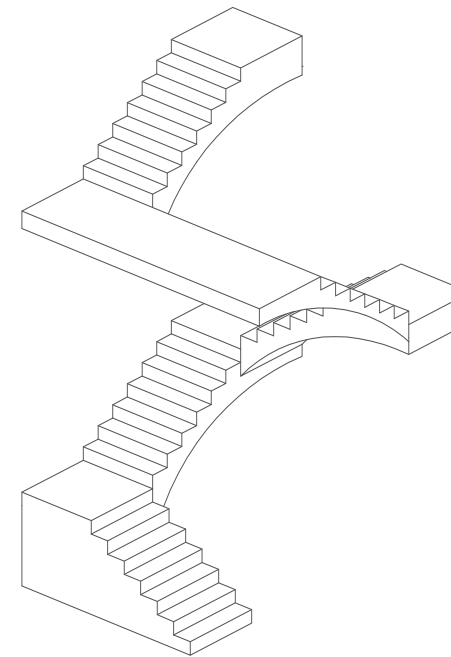
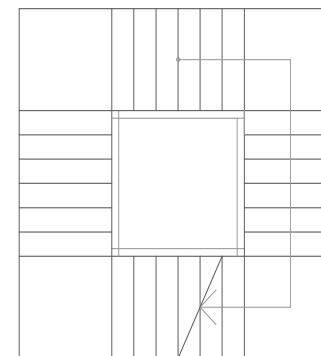
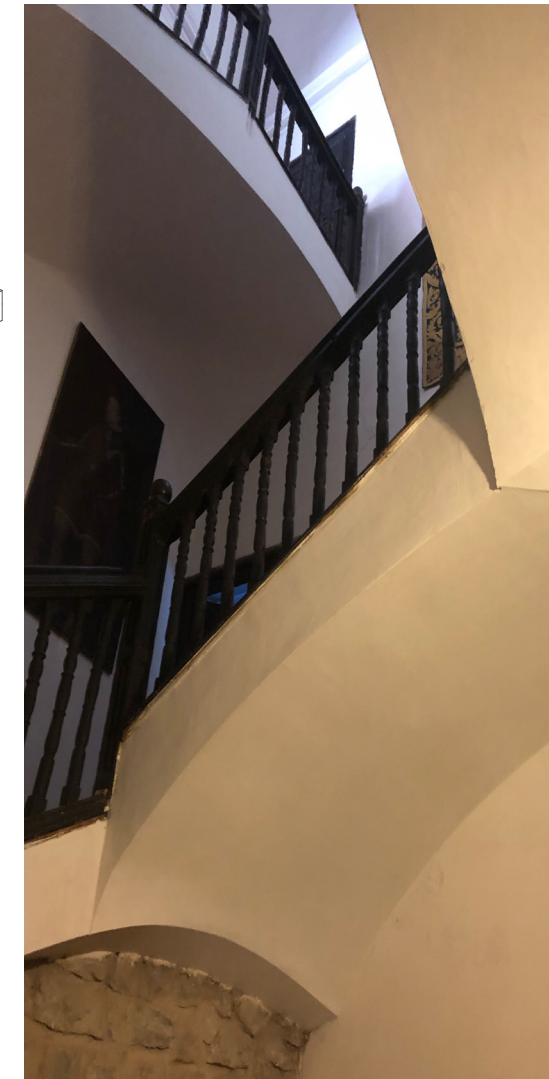
01. Desgaste de la escalera

Pérdida del aspecto original de la escalera en cuanto al peldañado y acabado de la balaustrada.

Esto es debido a un uso continuado de la escalera.

02. Alteración del acabado superficial

El acabado del peldañado de la escalera presenta un color rojizo queriendo asemejar el tratamiento que se le daba en la época, mediante la aplicación de sangre animal para mejorar su impermeabilidad.

Se trata de una alteración debido a un tratamiento poco adecuado del acabado de la escalera.

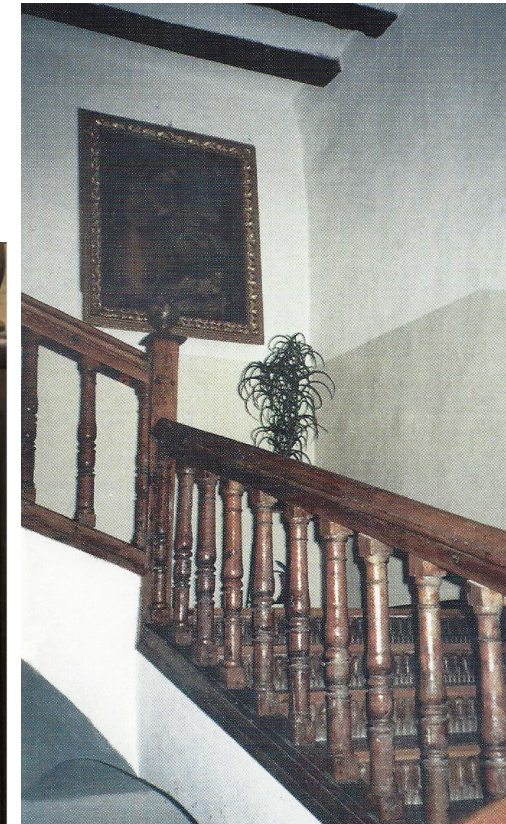
Figura 53. Imagen desgaste peldaños. Fuente: Raquel Asensio Lozano.
Figura 54. Imagen escalera similar. Fuente: Esponera Cerdán, A. (1998). Las Dominicas de Albarracín. 377 años de fidelidad y presencia en la ciudad. Valencia: Gráficas Hurtado S.L., p. 151

⁶ A la derecha (fig.53) se muestra una imagen de la escalera del convento de las dominicas de Albarracín contruido solo unos años antes de la casa de los Angulo, entre 1624 y 1627, con unas características constructivas muy similares.

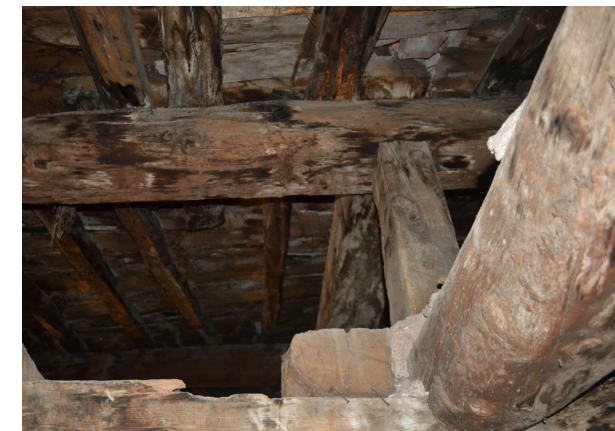
Figura 56. Imagen de la cubierta. Fuente: Raquel Asensio Lozano.

01. Rotura o falta de tejas

02. Ataque de insectos y hongos de la madera por infiltración

En el intradós de la cubierta se aprecian zonas con manchas blanquecinas y tablas fracturadas.
