Diagnosis y propuesta de intervención en un edificio de viviendas existente

Trabajo Final de Grado

La finalidad del proyecto es reparar el edificio de la calle Poeta Monmeneu número 10, afectado por diversas patologías debidas en su mayor parte al deterioro de los materiales con el paso del tiempo, convirtiéndolo en una construcción habitable y funcional ampliando su vida útil.

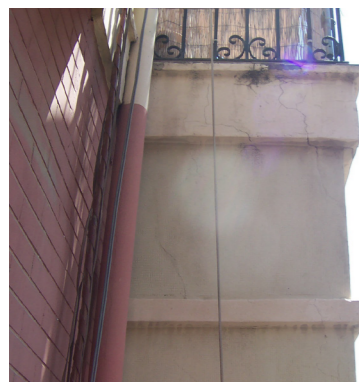
Figura 15. Patologías de suciedad, grietas y fisuras. Paramentos verticales de fachada.

Desarrollándose con mayor visibilidad en las zonas horizontales fuera del plano de las fachadas, las ornamentaciones [Figura 15] y el basamento del edificio a nivel de calle.

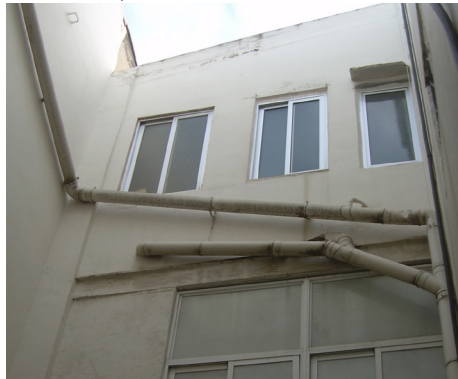
Figura 22. Patología de lavado diferencial sucio. Patio interior galerías.

Observándose en los antepechos de la terraza comunitaria y galerías, bajo los vierteaguas de las ventanas [Figura 21], en los elementos estructurales salientes del plano de fachada y, en las zonas de encuentro de las instalaciones de saneamiento, agua y gas con los paramentos verticales [Figura 22].

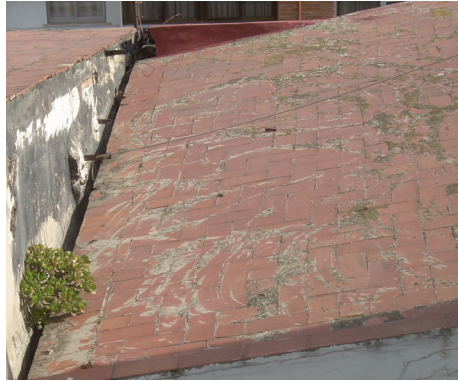
Figura 26. Patología de microorganismos y vegetación. Cubierta inclinada a orientación norte.

Desarrollándose principal mente en la cubierta inclinada del edificio con orientación norte [Figura 26].

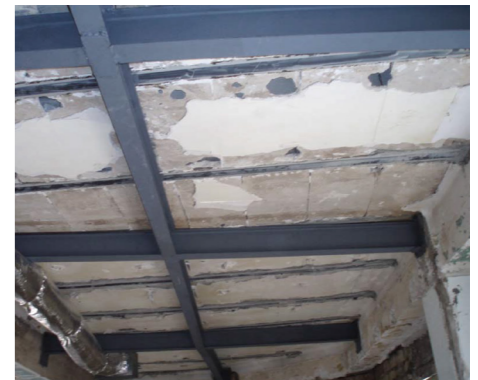
La vivienda de la puerta número 15 está siendo reformada, observándose que el forjado situado bajo la terraza del ático superior, coincidiendo con la primera crujía, había sido reforzado debido al deterioro que presentaban las viguetas. El refuerzo consiste en bandas de fibra de carbono adheridas a la base de las viguetas. Además, se ha dispuesto un parteluz mediante perfiles metálicos tipo IPE [Figura 43].

Figura 43. Refuerzo de viguetas y disposición de parteluz. Vivienda puerta número 15.

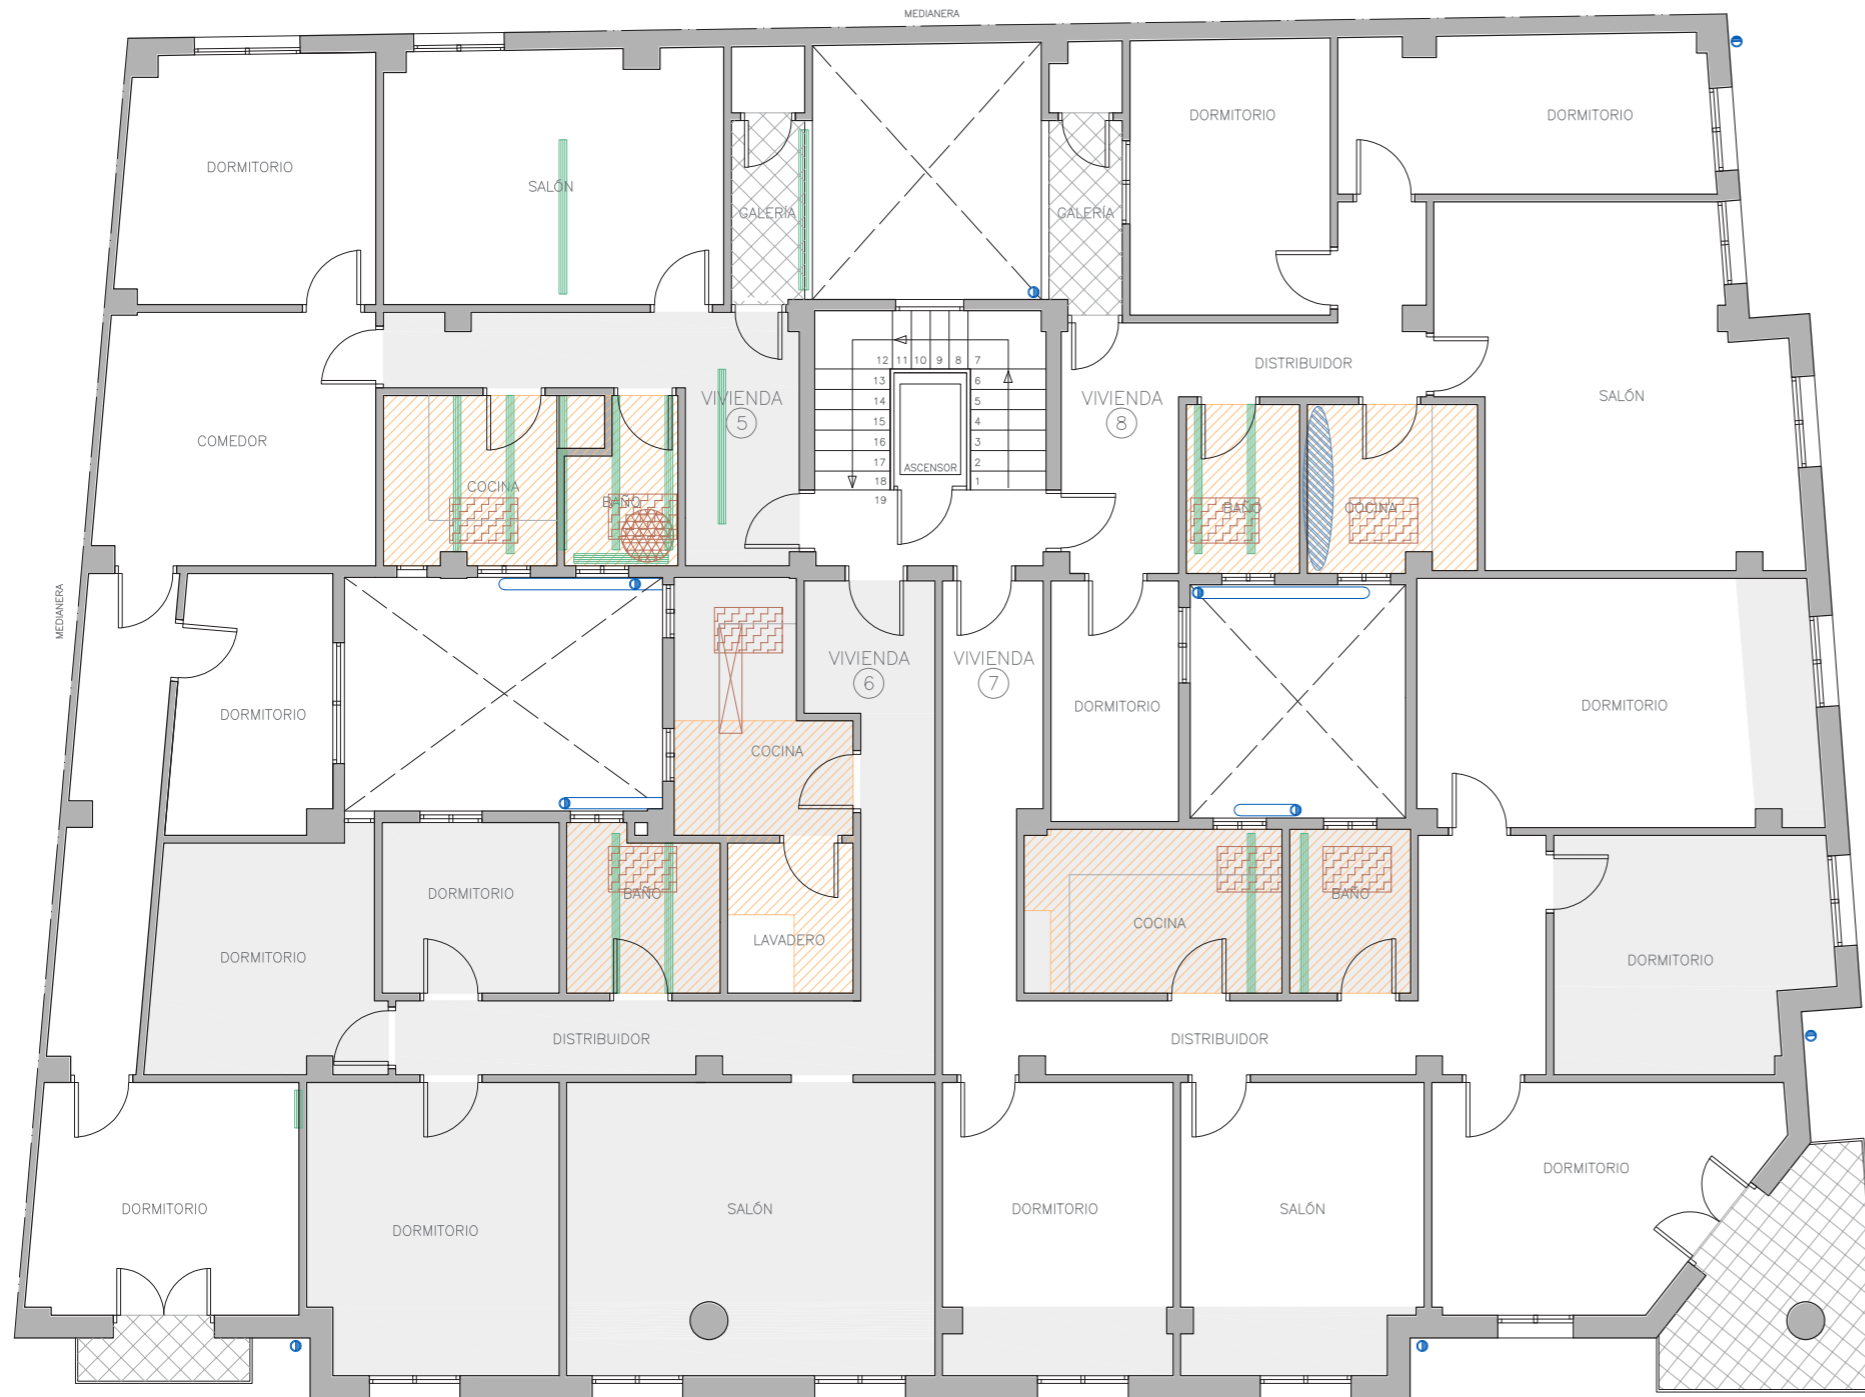
P22

ESTADO ACTUAL DAÑOS
PLANTA SEGUNDA

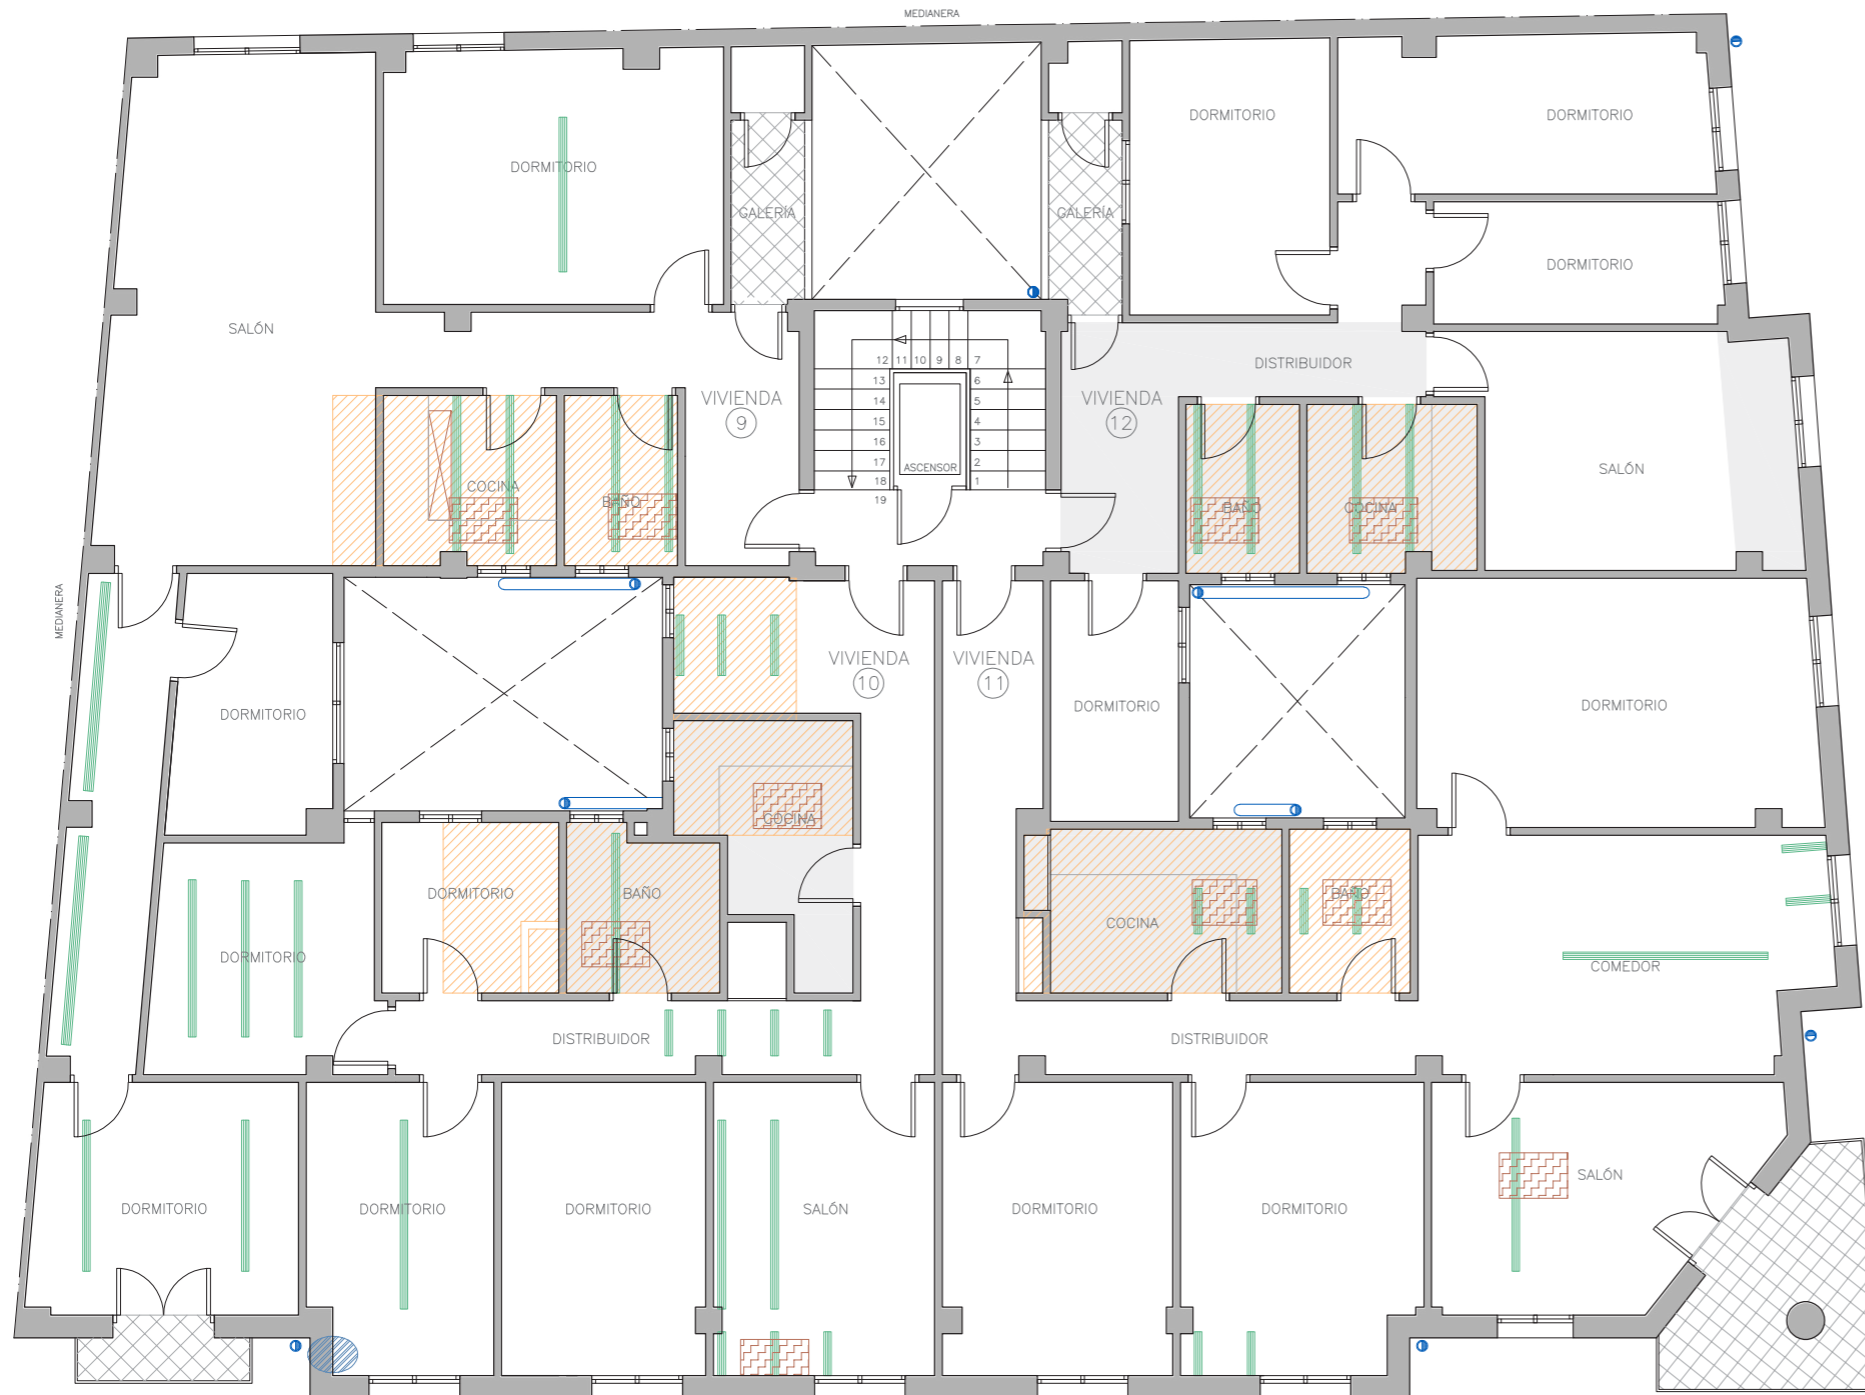
P23

ESTADO ACTUAL DAÑOS
PLANTA TERCERA

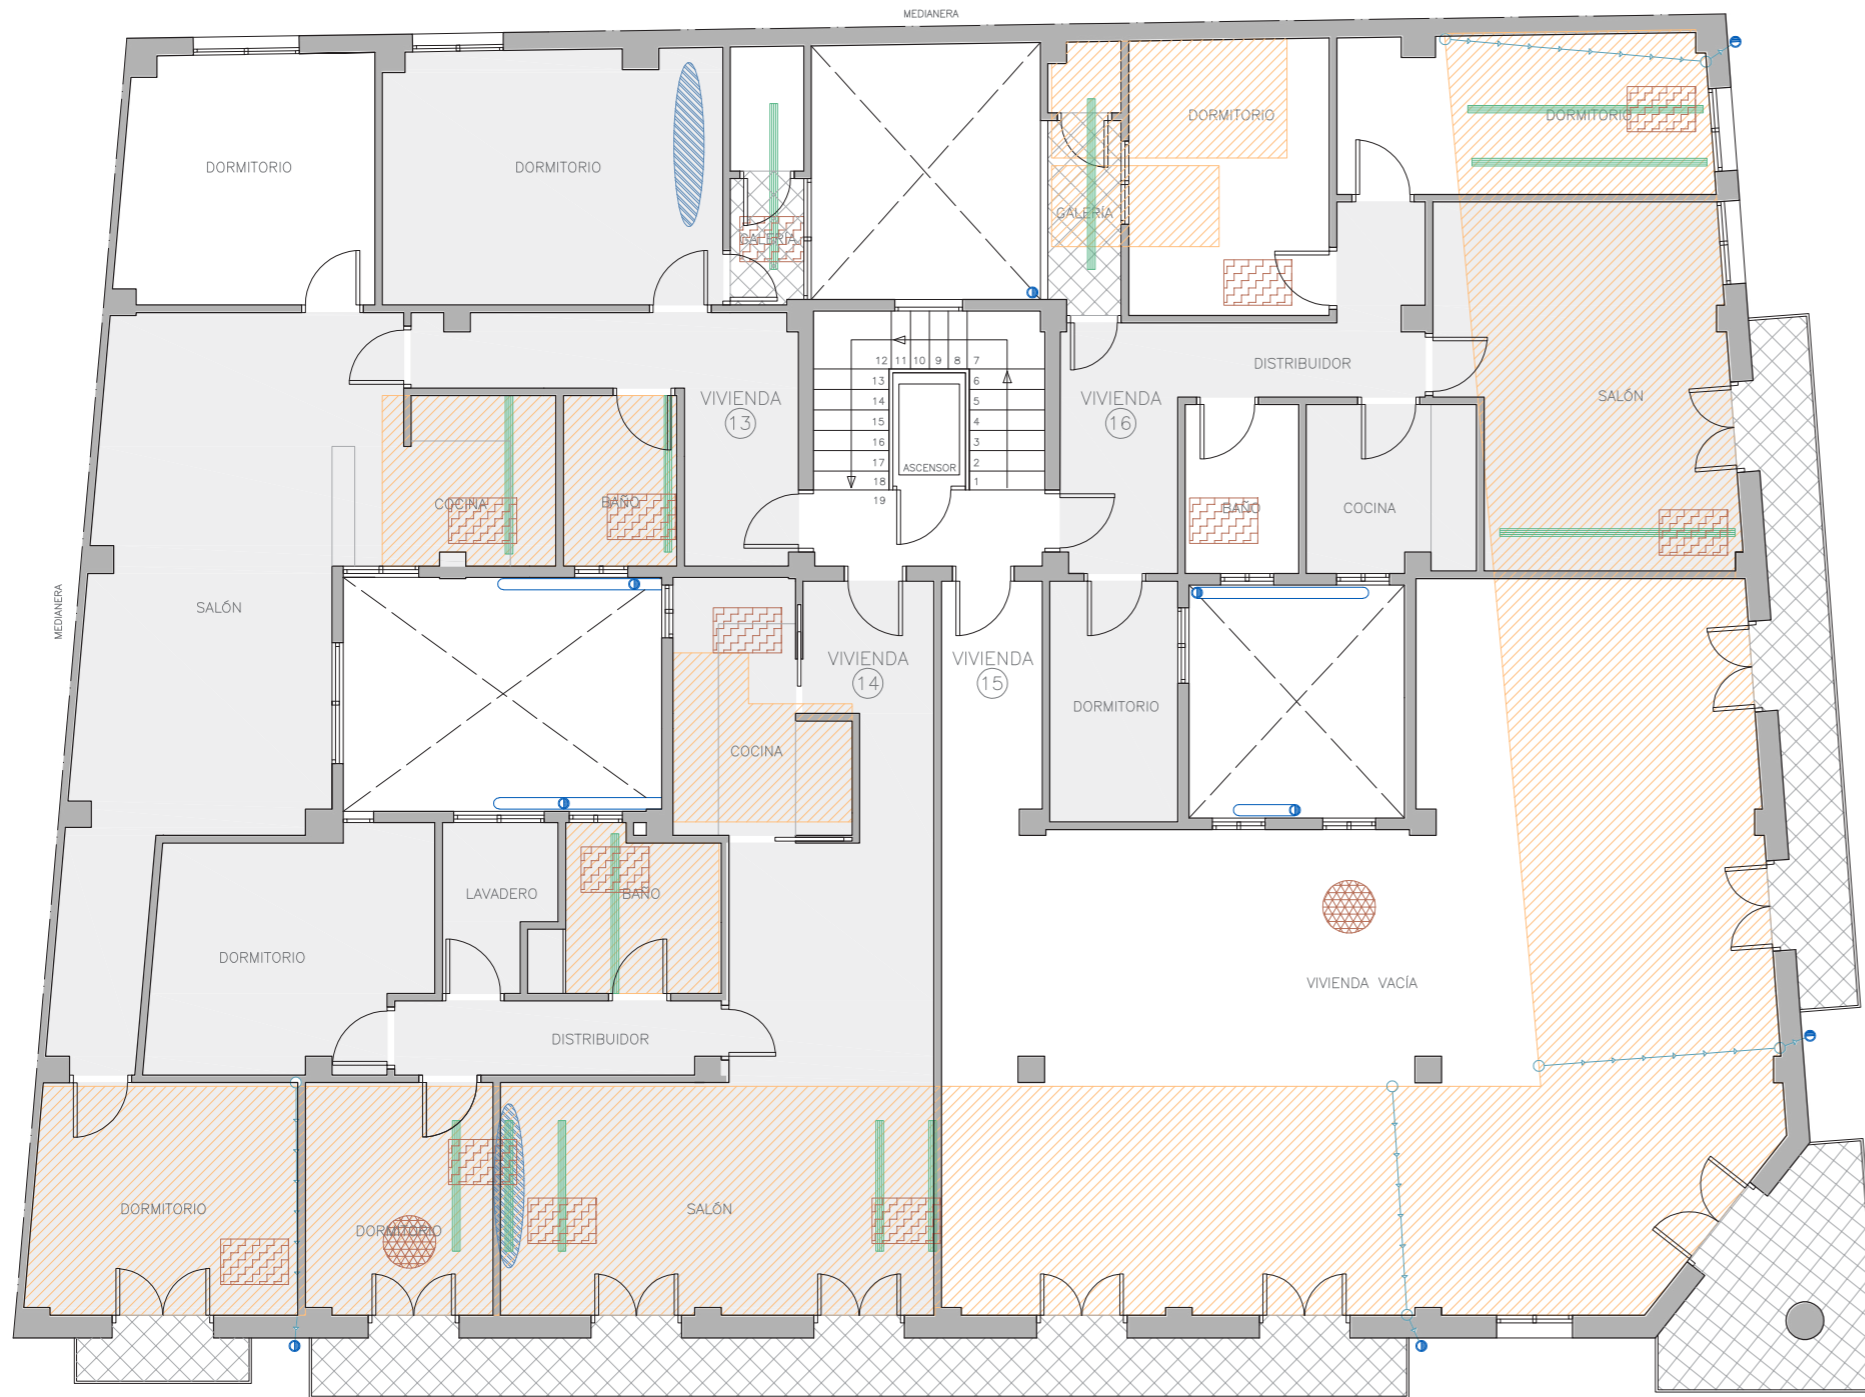
P24

ESTADO ACTUAL DAÑOS
PLANTA CUARTA

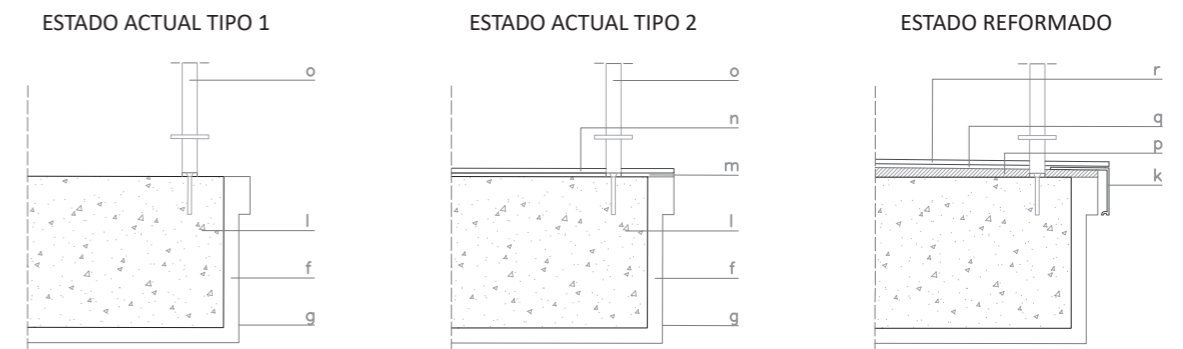
Figura 48. Detalle constructivo. Remate balcones y miradores. Fachada principal. [Tabla 1]

Los balcones y miradores del inmueble han sufrido daños estructurales a causa de la falta de impermeabilización de los solados. Además, las barandillas de los mismos precisan de limpieza, saneado y pintado de las superficies. Debiendo realizarse los siguientes trabajos:

PINTADO BARANDILLAS

El acabado superficial final a aplicar sobre el soporte limpio, exento de polvo y de suciedad, está basado en un esmalte antioxidante de alta resistencia a la corrosión de elementos ubicados en exteriores, aplicado en tres manos.

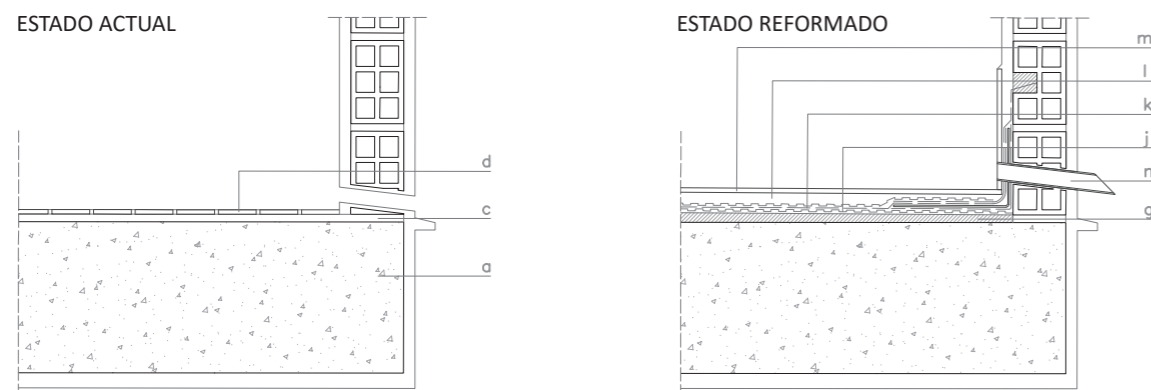
Figura 49. Detalle constructivo. Impermeabilización galerías en encuentro con aliviadero. [Tabla 2]

El edificio consta de seis cubiertas y siete galerías abiertas que han sufrido patologías de microorganismos, rotura, desprendimiento de solados y deterioro de juntas que, posteriormente han desembocado en filtraciones, afectando a la integridad estructural. Por ello, se llevarán a cabo los siguientes trabajos de reparación atendiendo a cada tipo de cubierta:

En segundo lugar, se ejecutará un mortero ligero para la formación de pendientes hacia los aliviaderos ubicados en el antepecho de las galerías, garantizando una inclinación del 1 al 5% de acuerdo con la Tabla 2.9 del DB HS-1 del CTE [11]. Para conseguir la impermeabilización, se colocará encima del mortero de formación de pendientes una lámina geotéxtil y, sobre ésta, se extenderá una lámina impermeable asfáltica de sistema adherido con armado interior de polietileno que deberá cubrir un mínimo de 15 centímetros de los paramentos verticales perimetrales de las galerías. El encuentro cubierta-paramento, deberá realizarse redondeándose con un radio de curvatura de 5 centímetros aproximadamente o achaflanándose una medida análoga. Además, los aliviaderos existentes como simples perforaciones en los antepechos, serán reforzados con tubo de PVC teniendo especial cuidado en su impermeabilización.

Para finalizar, tras instalar una nueva capa geotéxtil antipunzonante sobre la impermeabilización, se colocará un pavimento de gres con su respectivo rodapié, tomado con mortero de cemento con juntas abiertas que permitan el movimiento del mismo con los cambios térmicos.

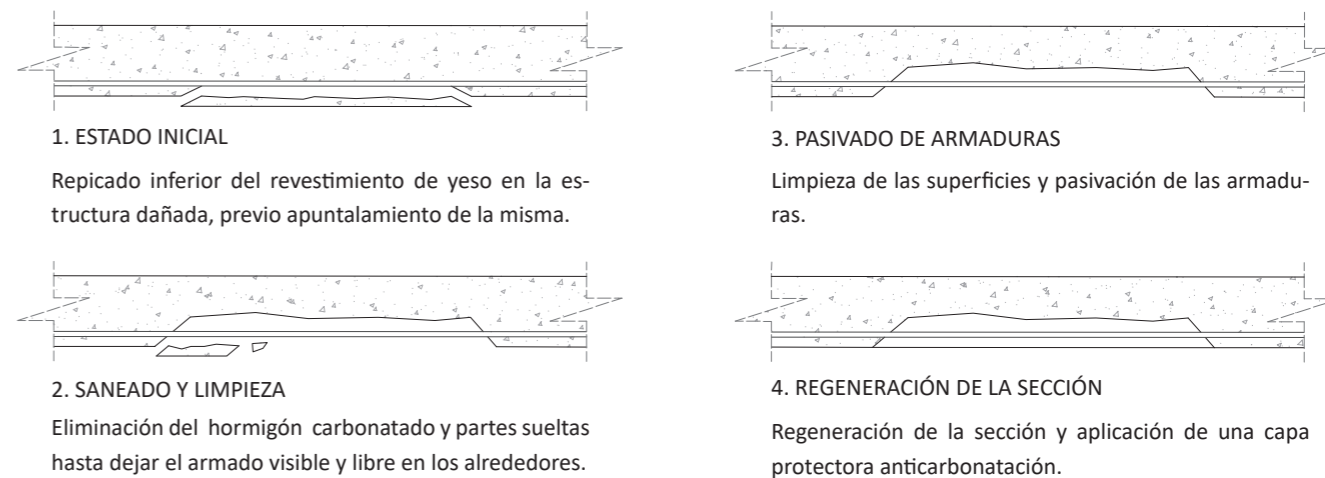
Figura 54. Detalle constructivo. Proceso de reparación estructural.

Por todo ello, dado que la estructura principal del inmueble no presenta patologías más allá de deterioros puntuales por oxidación de las armaduras en las vigas de alguna vivienda y de planta de cubiertas, y en las proximidades de algunos desagües y bajantes, se concluye que los trabajos a realizar serán de carácter de reparación, describiéndose en los siguientes puntos [Figura 54]:

En primer lugar, se quitarán los revestimientos, enlucidos o enfoscados de las superficies de los elementos de hormigón en las zonas afectadas por la corrosión de las armaduras.

A continuación, se retirará el recubrimiento de hormigón de las barras oxidadas de acero mediante picado manual o mecánico, y en el caso de un deterioro importante, las barras se dejarán exentas eliminando el hormigón por su cara interior. Esta operación debe realizarse avanzando longitudinalmente, desde las zonas donde las armaduras estén deterioradas hasta zonas donde la superficie de las barras esté limpia de óxido. Además, deberá retirarse todo fragmento de hormigón que presente fisuras, esté suelto o mal adherido.

Con el fin de restituir la sección original de la pieza de hormigón, se aplicará un producto de consistencia adecuada con base de cemento y resina sintética sobre un soporte sano y limpio. Una vez seco, como protección adicional, se aplicará una capa protectora incolora de pintura anticarbonatación a partir de resinas acrílicas en dispersión acuosa.

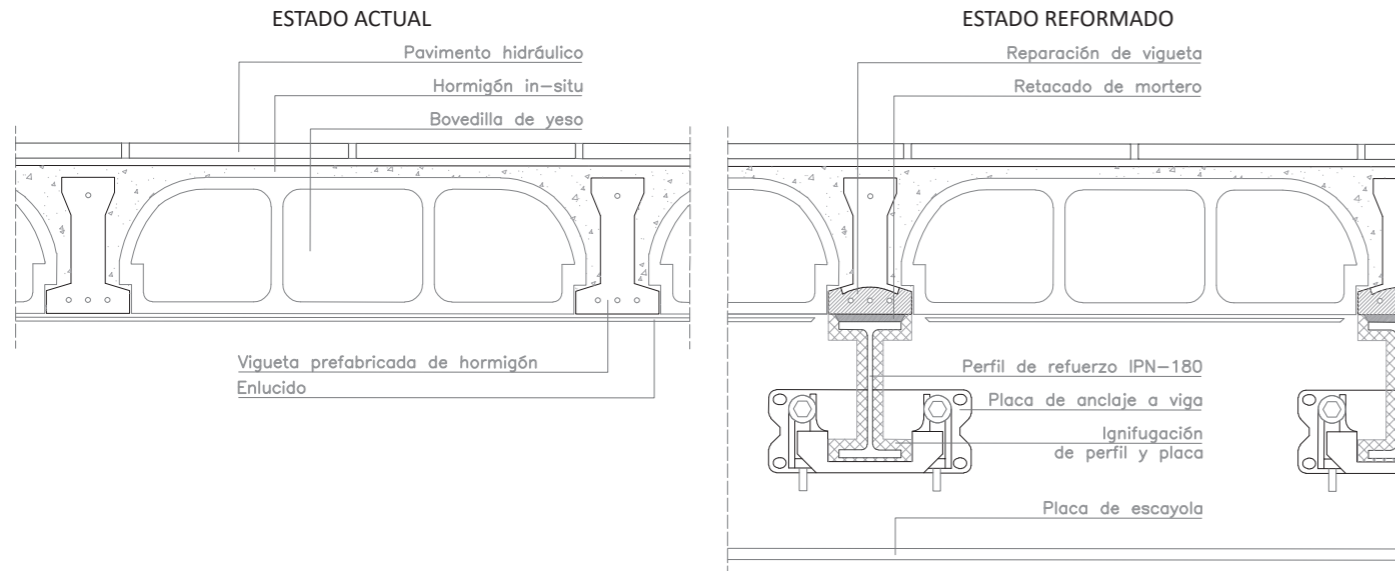
Figura 57. Detalle constructivo. Refuerzo de viguetas bajo zonas húmedas.

Los trabajos de reparación a realizar, se focalizarán en las viguetas que se aprecien alguna fisura o grieta como consecuencia de la oxidación de los alambres de acero. Además, como medida preventiva, antes de iniciar los trabajos de reparación de las viguetas, se apeará la zona de forjado afectada y el forjado inferior de forma que no se impidan los trabajos a realizar. Si los alambres de acero de las viguetas tuvieran muy disminuida su sección, el apeo no se retirará hasta después de construido el consecuente refuerzo, en caso contrario, el apeo podrá retirarse después de realizados los siguientes trabajos de reparación [Figura 54]:

Una vez obtenido el dimensionado de los perfiles adecuados individualmente frente a las comprobaciones a resistencia y a deformación, se determina que el perfil apto para trabajar correctamente en ambos casos es el IPN-180. Con el cual, para garantizar la correcta sustitución funcional de las viguetas deterioradas bajo las zonas húmedas de los forjados, deberán llevarse a cabo los siguientes trabajos:

Una vez la resina haya alcanzado su capacidad resistente, se procederá a la colocación del soporte. Para ello, en la zona estriada situada en la parte posterior del mismo, se aplicará la misma resina utilizada para los tacos. Se colocará en la viga y, una vez fraguada la resina, se ajustará mediante arandelas y tuercas a los espárragos roscados. A continuación, se situará la bandeja del soporte y se sujetará con los tornillos de fijación sin apretarlos, para poder realizar después la postensión necesaria.

Finalmente, se colocará el perfil de refuerzo IPN-180 correspondiente y se retacará con mortero de reparación basado en cemento, resinas sintéticas y reforzado con fibras, el espacio entre el refuerzo y la viga reforzada. Elevándose el perfil con los tornillos de postensión de los soportes, de modo que se adapte a la forma de la viga original de hormigón, hasta quedar correctamente apretados.
