ESTABILIZACIÓN DE PROCESOS EROSIVOS EN CÁRCAVAS SOBRE SUELOS LOÉSSICOS DE CÓRDOBA, ARGENTINA. CASO ARROYO “EL GATO”

Resumen:

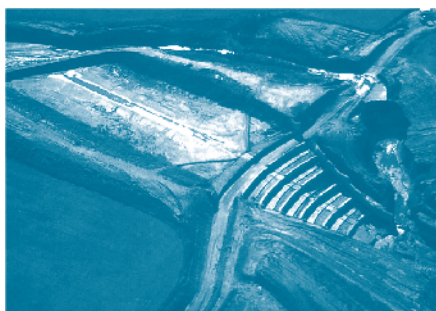
Figura 1b: Vista aérea de la obra de protección de la cárcava "La Carolina" en el arroyo Las Lajas, tramo superior, 2003 (Fuente: DiPAS). Nótese el desvío en cárcava sobre margen derecha.

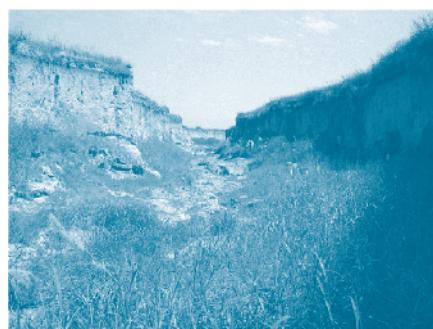
Figura 2d: Vista de la Cárcava Corralito, 15 Km aguas debajo de la cabecera, 2005.

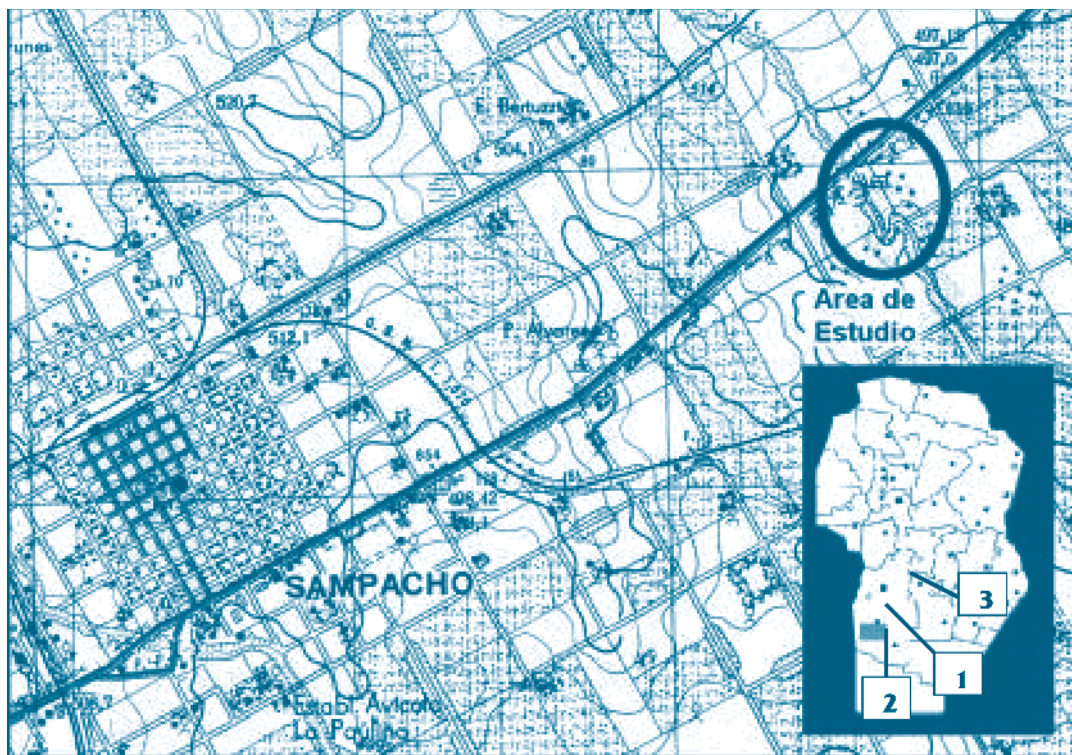
En el caso particular del arroyo El Gato, la cabecera de la cárcava se encontraba emplazada (a principios del mes de febrero del año 2001) aproximadamente 800 metros aguas abajo del cruce del arroyo con la Ruta Nacional N° 8. Esta cárcava, cuya cabecera posee más de 12 m de altura (Figura 3), ha demostrado una intensa actividad en los últimos años avanzando importantes tramos como respuesta a eventos hidrológicos de gran intensidad. Al momento del proyecto la cabecera se hallaba detenida en un manto de tosca.

Figura 3. Ubicación del área de estudio: Arroyo El Gato, al sur oeste de la Provincia de Córdoba (1: corresponde al Arroyo Las Lajas, 2: corresponde al Arroyo El Gato y 3: Correspondiente a la cárcava El Corralito).

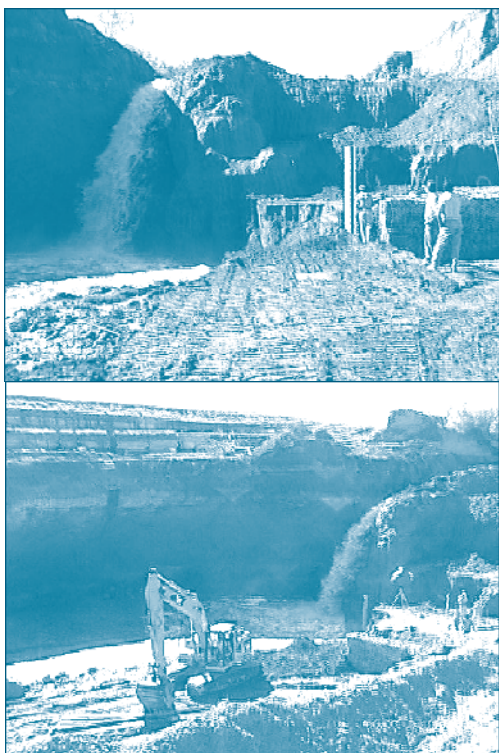
El comienzo de la construcción de la obra fue en Septiembre de 2002 en coincidencia con el inicio de los periodos lluviosos en esta región. Al mes de Diciembre de ese mismo año, las tablestacas habían fallado en tres oportunidades debido a las crecidas del arroyo, generando la rotura de los pocos gaviones colocados en la obra.

Debido a estos inconvenientes con el alejamiento de las aguas del arroyo, fue practicada la obra de desvío sobre la misma zona de obra, construyendo la misma por sectores. En una primera etapa fueron construidos el cuenco de disipación y los escalones de la margen izquierda, desviando el arroyo por la margen derecha. La Figura 12 muestra dos fotografías de esta etapa de construcción de la obra.

Figura 12. fotografías del desvío del arroyo por zona de obra (Diciembre de 2002).

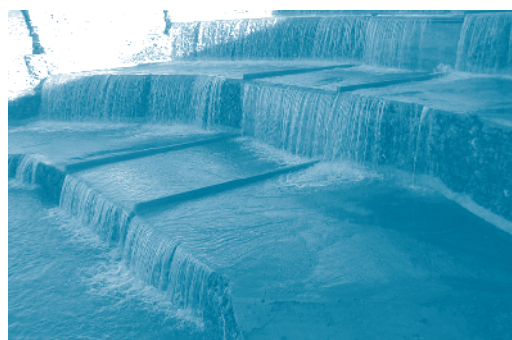
Posterior a la finalización de la etapa de construcción, con la primer creciente de magnitud en el arroyo, la obra sufrió algunas fallas que si bien no fueron de importancia podrían poner en riesgo la estabilidad de algunos componentes de la obra en caso permitir la evolución de los procesos erosivos generados. La Figura 14 muestra la obra en funcionamiento durante el periodo de bajante de la crecida mencionada.

Figura 14. Obra en funcionamiento para caudales bajos.

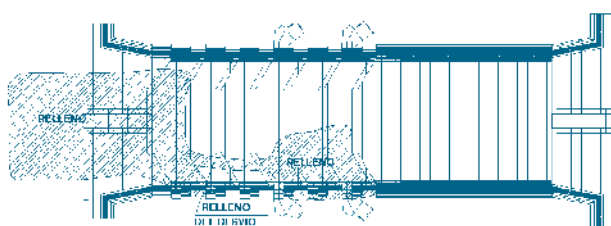
La ubicación planimétrica de las fallas puede observarse en la Figura 16, prácticamente coincidentes con los sectores de relleno, tanto del recrecimiento aguas arriba en la zona de la obra de ingreso, como de la obra de desvío por el lateral derecho de la obra (ver Figura 18).

Figura 18. Ubicación planimétrica de los rellenos realizados.

De la coincidencia entre la ubicación de los hundimientos y los sectores de relleno pone de manifiesto que el principal causante de esta falla parcial es la pérdida de suelo en estos sectores. Dicha pérdida puede responder a una deficiente compactación sumada a la carga hidráulica adicional generada por el embalse aguas arriba.

La conjunción de factores generó una línea de escurrimiento subterráneo preferencial, por debajo y la espalda de los muros de gaviones de los primeros saltos ubicados sobre la margen derecha de la obra. Esto causó la remoción del suelo de relleno hacia aguas abajo por sobre el nivel de la primer berma, dejando sin apoyo parte de los muros de gaviones y del revestimiento de colchonetas, provocando las fallas mencionadas.
