PROYECTO FINAL DE CARRERA MODALIDAD CIENTIFICO-TECNICO

**ANALISIS HISTORICO CONSTRUCTIVO DE “EL PALACIO DE LA VILA”
ONTINYENT (VALENCIA)**

ANA CASP CORRALES

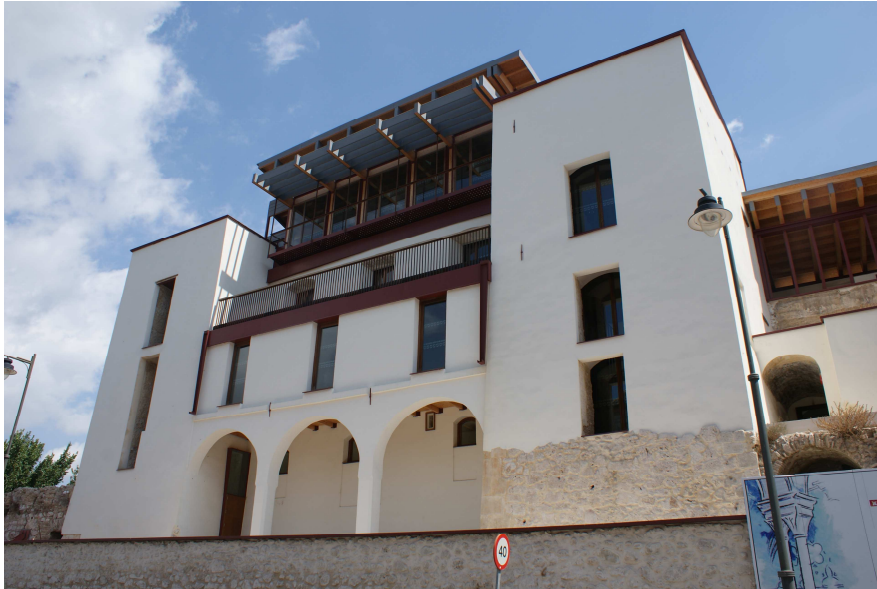
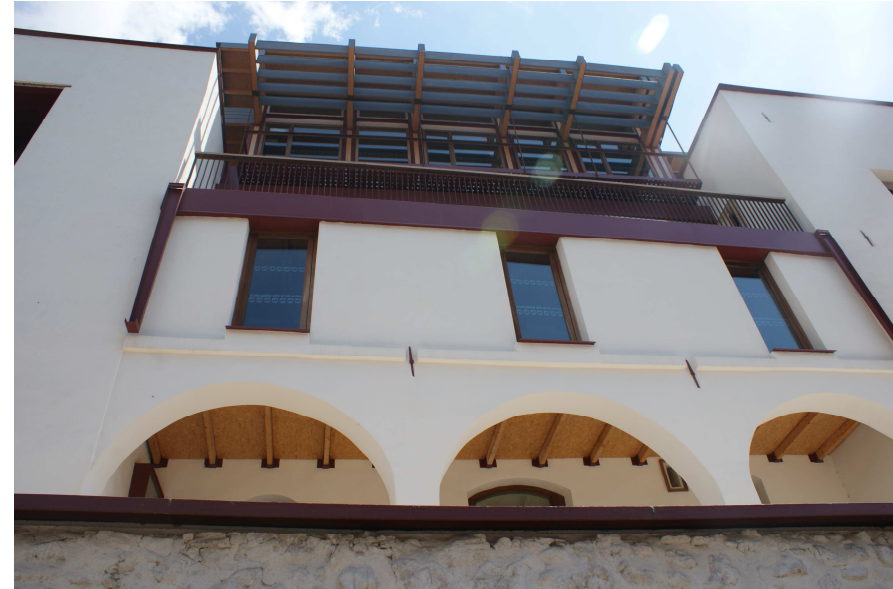
El forjado sobre el torreón norte y en el ámbito entre torreones se sustituye también.

El forjado sobre el torreón sur se plantea su sustitución utilizando el mismo sistema constructivo y material utilizado en los anteriores.

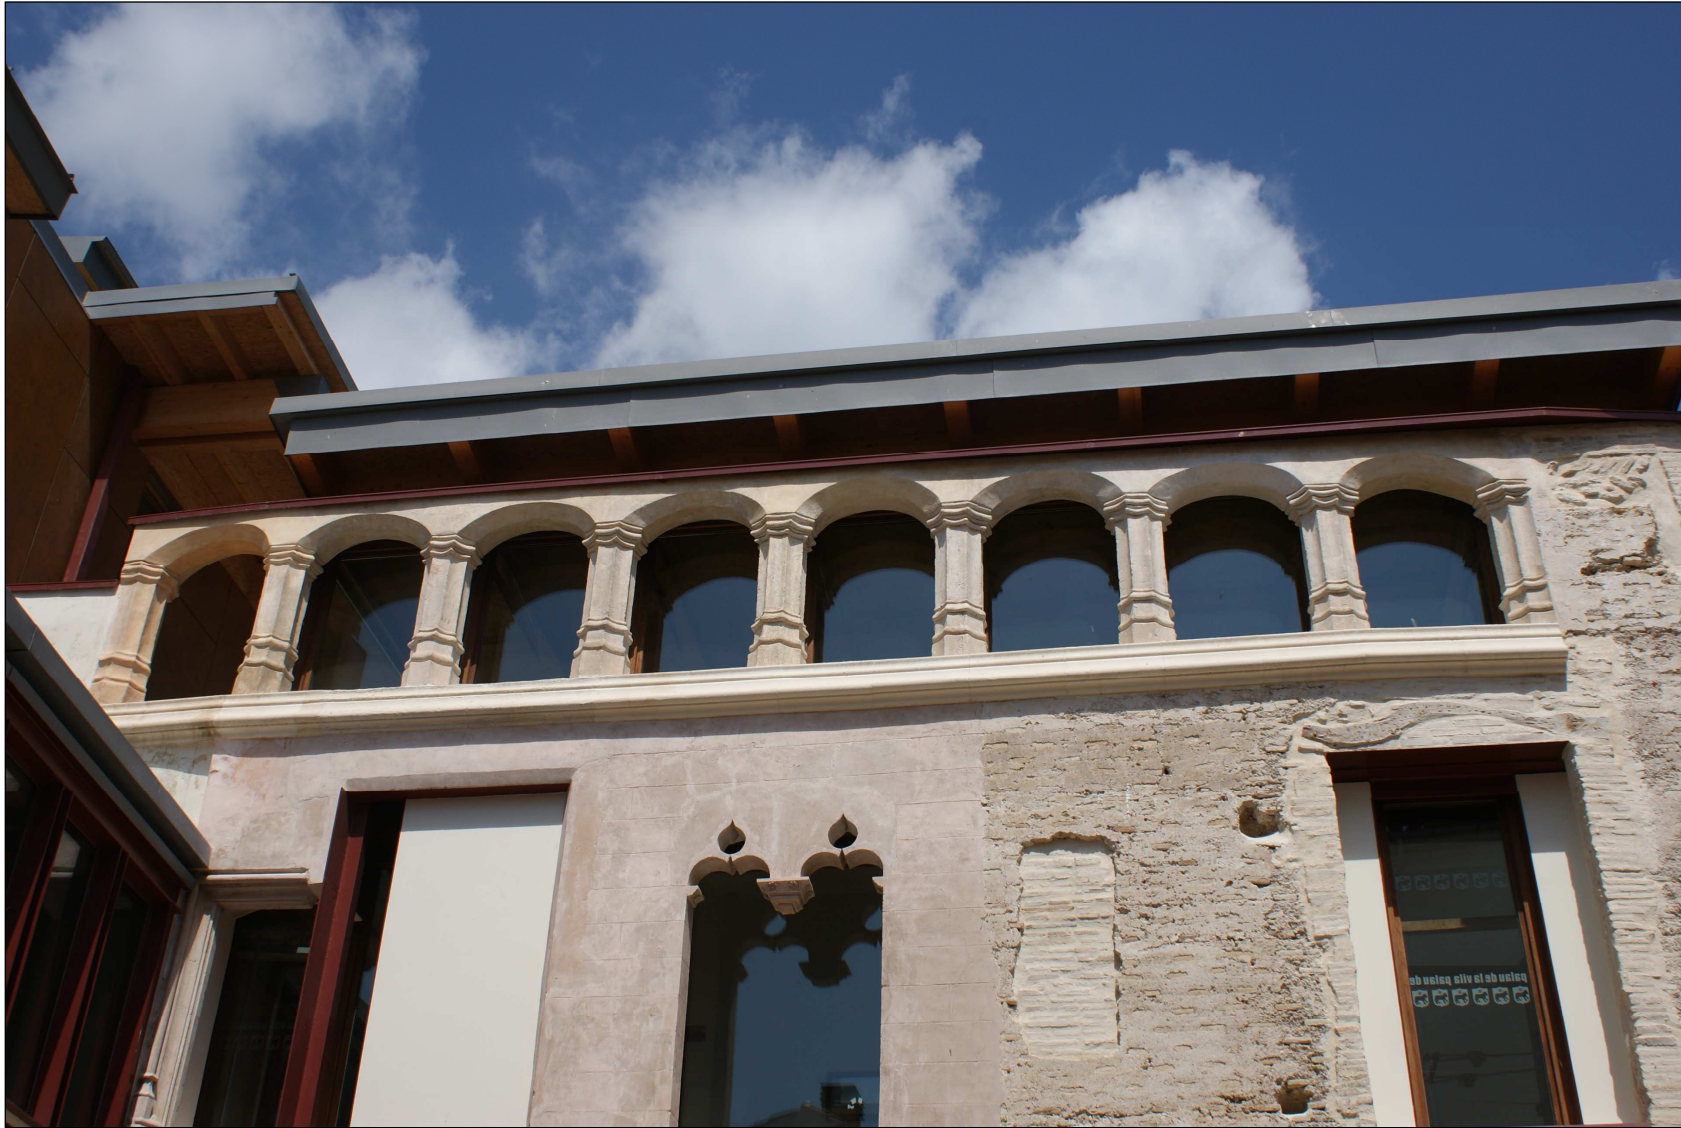
En una breve descripción, la observación de detalles fotográficos y el detalle de la planimetría de daños se puede apreciar el alto nivel de deterioro que sufre actualmente la Logia del Palacio. Las patologías que afectan, tanto al sistema constructivo como decorativo de este elemento del Palacio son:

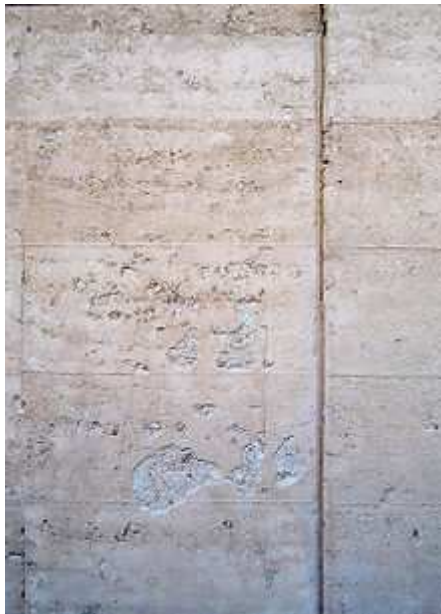
Detalle de un muro de tapial, donde pueden observarse los parches y reparaciones realizadas así como la diferencia tonal en cada capa compactada

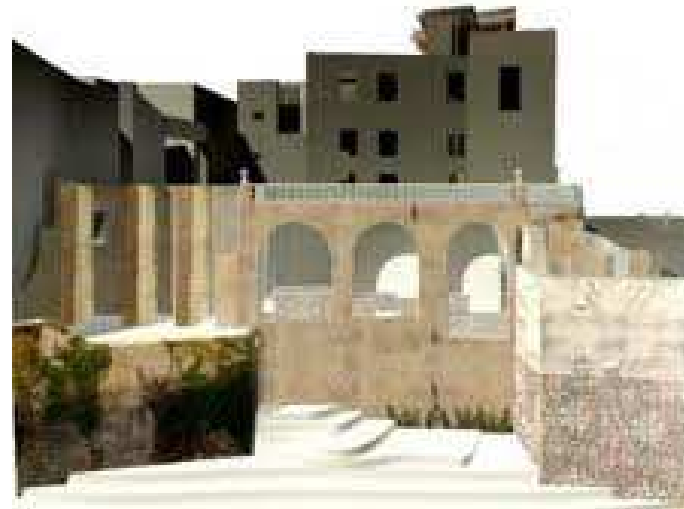
Para la recuperación del acceso al Carril, tendrá que limpiarse este espacio que se encuentra lleno de materiales de derribo y forjados que lo subdividen en altura dentro del espacio abovedado y consolidar el paramento recayente al Río. El vaciado de rellenos se ejecutara mediante control arqueológico para determinar la procedencia y edad de los mismos.
